Interventi di messa in sicurezza fabbricati ex Cofa – Pescara Rimozione copertura-tettoia

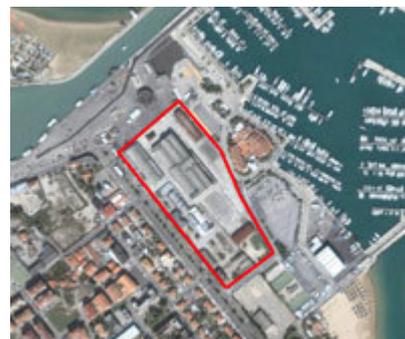
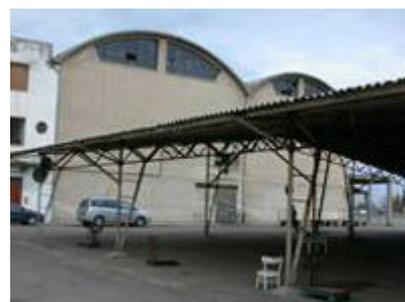
La USL di Pescara ha rilevato che sulla struttura n.15 del complesso ex COFA in Pescara costituita da una tettoia in lastre ondulate in cemento amianto del tipo crisolito sostenuta da una impalcatura metallica a falde presenta numerose rotture, sia lungo i bordi perimetrali della tettoia sia nelle zone interne.

Il lavoro è consistito nella rimozione della copertura di lastre ondulate in amianto-cemento eseguita in conformità al DM del 06/9/94 e con le seguenti procedure: spruzzatura preliminare di soluzione pellicolare a base vinilica applicata su entrambe le superfici, smontaggio delle lastre utilizzando appropriate tecniche che impediscano la rottura, imballo in quota ove possibile in pacchi costituiti da doppio strato di polietilene, etichettati secondo le norme che regolano lo smaltimento dei rifiuti che contengono amianto, carico e trasporto in discariche autorizzate compresi gli oneri di smaltimento, Dlgs 22/97 e Dlgs 389/97.
