# RAPPORTO CONCLUSIVO DELL' ATTIVITÀ DI ISPEZIONE INTEGRATA AMBIENTALE ORDINARIA 2018

***Ditta HYDRO BUILDING SYSTEMS ITALY S.P.A.***

***Fonderia per fusione di alluminio***

***Attività n.2.5 b, allegato VIII alla parte II del D.lgs. 152/06 e ss.mm.ii***

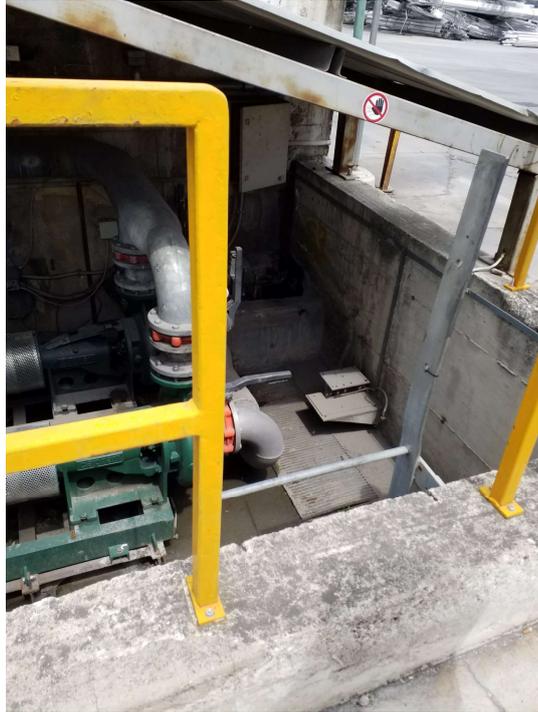
**Foto 1: scarico S3**

È un processo a ciclo chiuso per il raffreddamento delle billette nella vasca di colata del reparto fonderia. E' previsto solo un reintegro dell'acqua consumata. L'acqua di raffreddamento è sottoposta a controllo analitico annuale, in caso di manutenzioni straordinarie e svuotamento della vasca di colata, lo scarico viene immesso nella rete fognaria nera del Consorzio ARAP e convogliato al depuratore consortile, previo avviso e invio delle analisi al Consorzio stesso.

La planimetri allegato D1 dell'AIA riporta che su tale linea di scarico adducono anche le acque dei servizi igienici della fonderia.

***Si ritiene che tale elemento grafico costituisca errore e si chiede alla ditta di rettificarla in tal senso.***

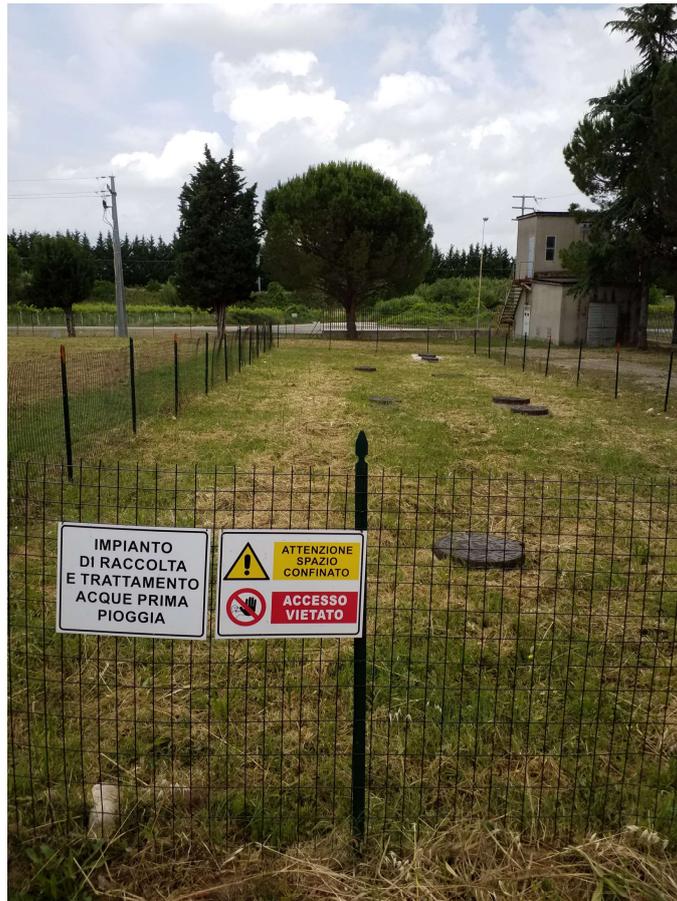
**Foto 2**

I tecnici hanno ispezionato le vasca. Al momento del sopralluogo era presente un battente idraulico, probabilmente a causa degli eventi meteorici dei giorni precedenti.

- E' necessario che gli operatori in situ conoscano le programmazioni dello svuotamento della vasca. Infatti non è stato possibile verificarne l'adeguatezza.
- Predisporre una doppia programmazione della vasca ovvero verificare che trascorse 48 ore dall'evento meteorico la vasca venga svuotata anche se non piena. La ditta infatti non ha motivato la presenza del battente idraulico presente al momento dell'ispezione ed in assenza di eventi meteorici recenti. Tuttavia si ribadisce che la vasca deve essere resa completamente disponibile trascorse 48-72 ore dall'evento meteorico allo scopo di raccogliere sempre 5 mm (e non meno).

- Predisporre un accurato piano di pulizia della vasca da annotare sul registro delle manutenzioni. Si rileva che nel 2017 non è stato smaltito alcun rifiuto riconducibile alla pulizia delle vasche e pertanto si ritiene che non ne sia stata mai eseguita la manutenzione e la pulizia.
- Si chiede alla ditta di dettagliare la circolazione dei flussi idrici in capo allo scarico S5.

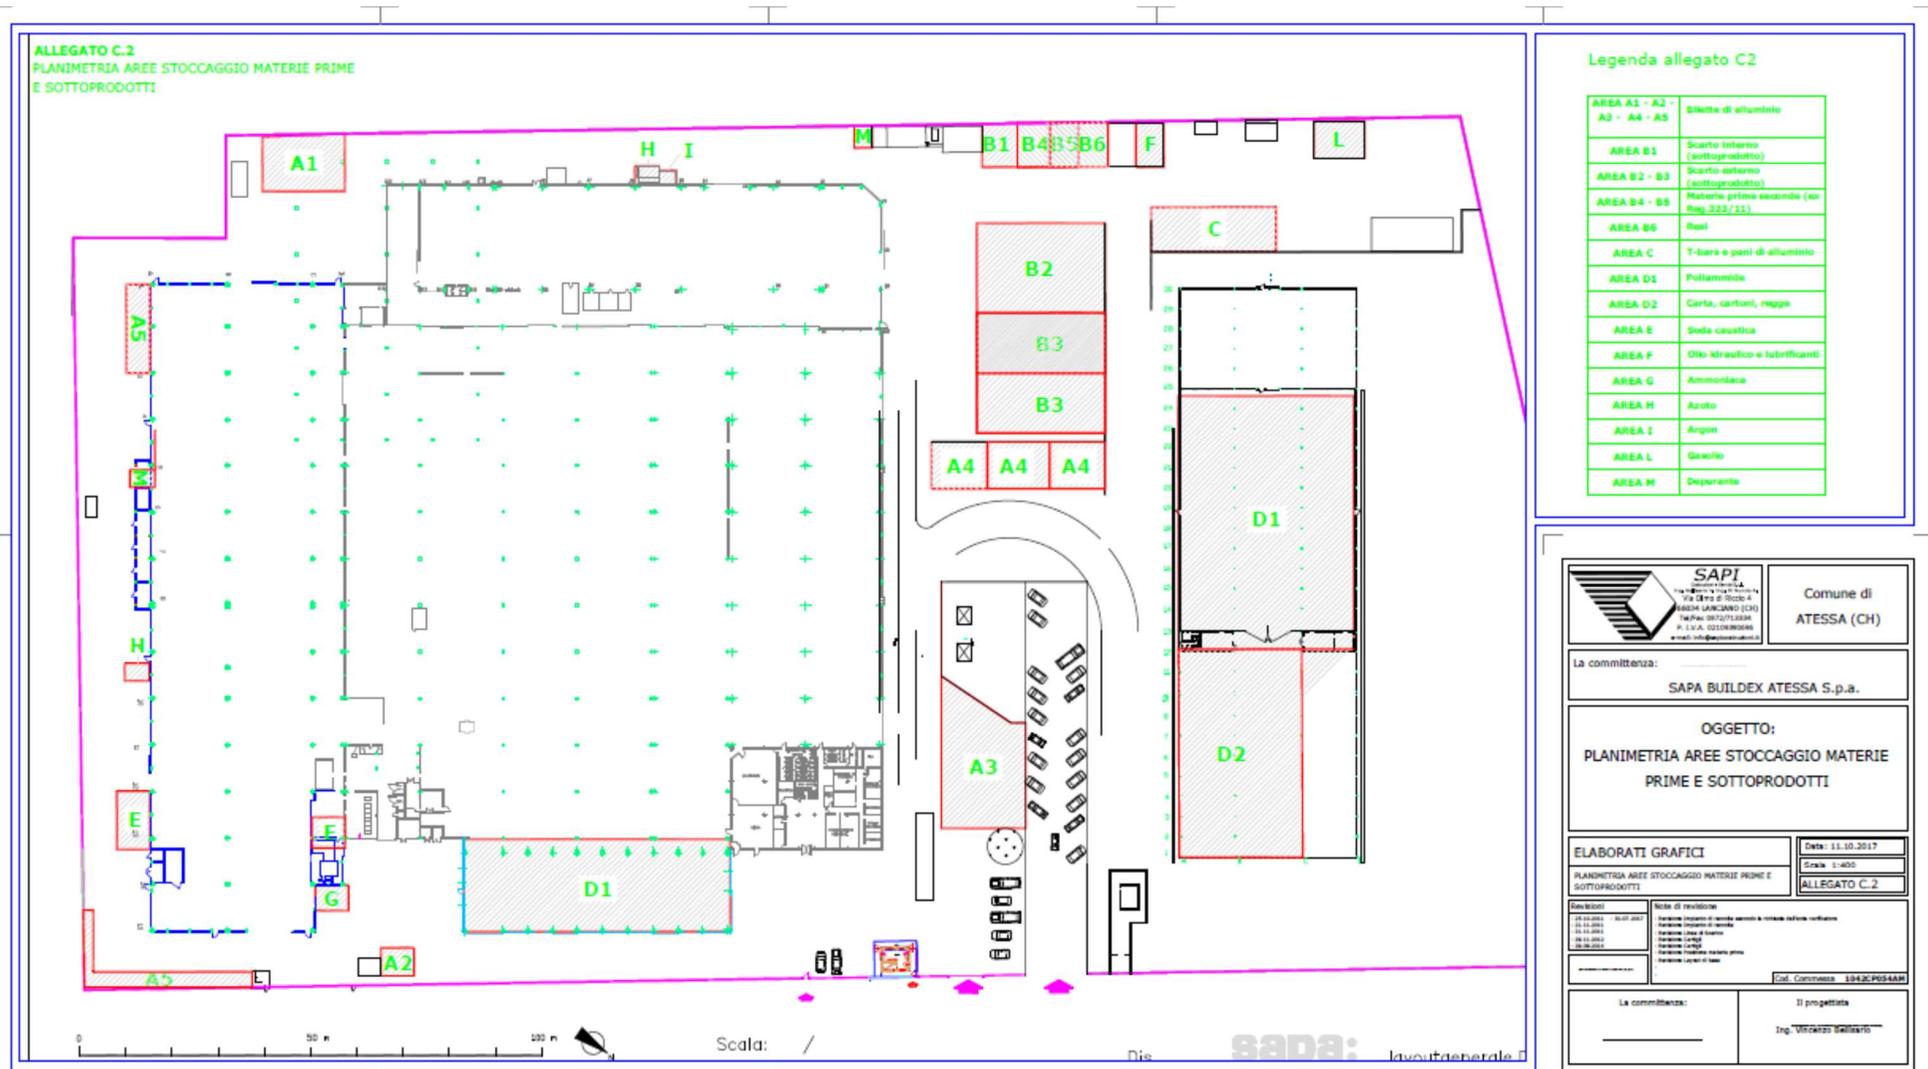
Figura 2

La planimetria ultima aggiornata G1 rev 19/10/2017 tuttavia riporta tale messa in riserva denominata RB in due distinti punti come da dettaglio della figura 1, ovvero nella situazione post modifica e in quella ante modifica.

Si chiede alla ditta se la cisterna posta in area esterna RB è ancora utilizzata. Per gli altri rifiuti conto proprio stoccati in messa in riserva o deposito preliminare (R13/D15) CER 100315\*, 150106, 120103 è stata rilevata una sostanziale corrispondenza con la situazione autorizzata riportata in planimetria.
