**AUTORIZZAZIONE ALL'ESERCIZIO DI UN IMPIANTO  
MOBILE DI TRATTAMENTO RIFIUTI SPECIALI NON  
PERICOLOSI (INERTI). ATTIVITÀ DI RECUPERO R5**  
(D.lgs. 152/06, art. 208, L.R. n. 45/2007, art. 45)

**RICHIESTA RINNOVO AUTORIZZAZIONE REGIONALE  
DETERMINAZIONE N. DA21/94 DEL 15.07.2013**

**RELAZIONE TECNICA**

**Maggio 2023**

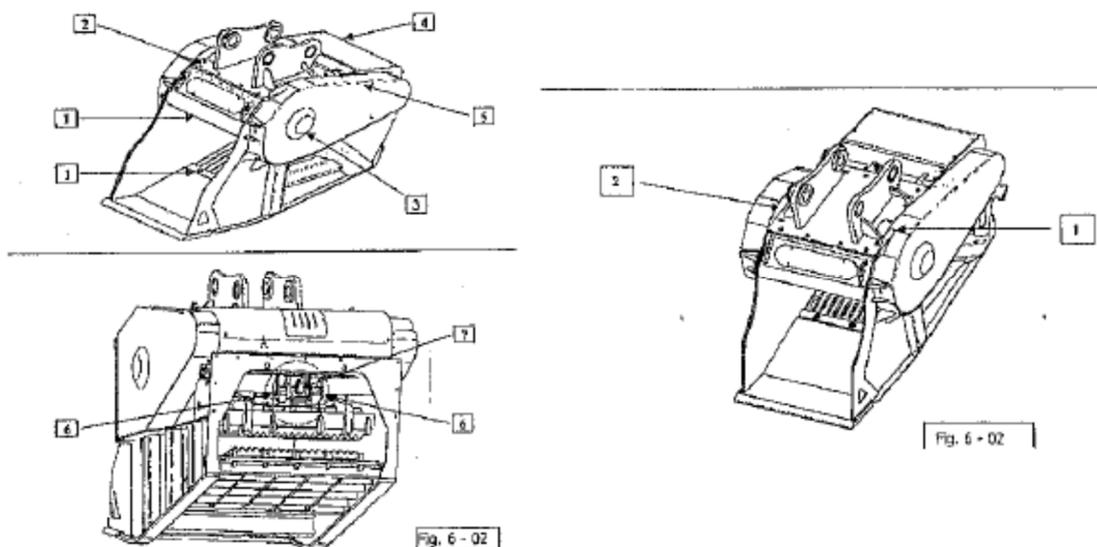
#### Ecofrantumatore BF 90.3 (benna frantumatrice)

Il macchinario appare in buono stato.

Il meccanismo di regolazione delle mascelle è regolarmente funzionante. La tipologia di elementi di frantumazione montati sono idonei all'uso previsto ed appaiono in stato adeguato al loro utilizzo.

La benna frantumatrice, che sfrutta l'impianto idraulico del mezzo (tipo escavatore universale) su cui è montata, mostra i circuiti idraulici ed i relativi collegamenti idraulici in condizioni idonee all'utilizzo (non si ha evidenza di trafileamenti o perdite né di fessurazioni sui tubi). I collegamenti meccanici alla macchina escavatrice sono in adeguato stato di usura.

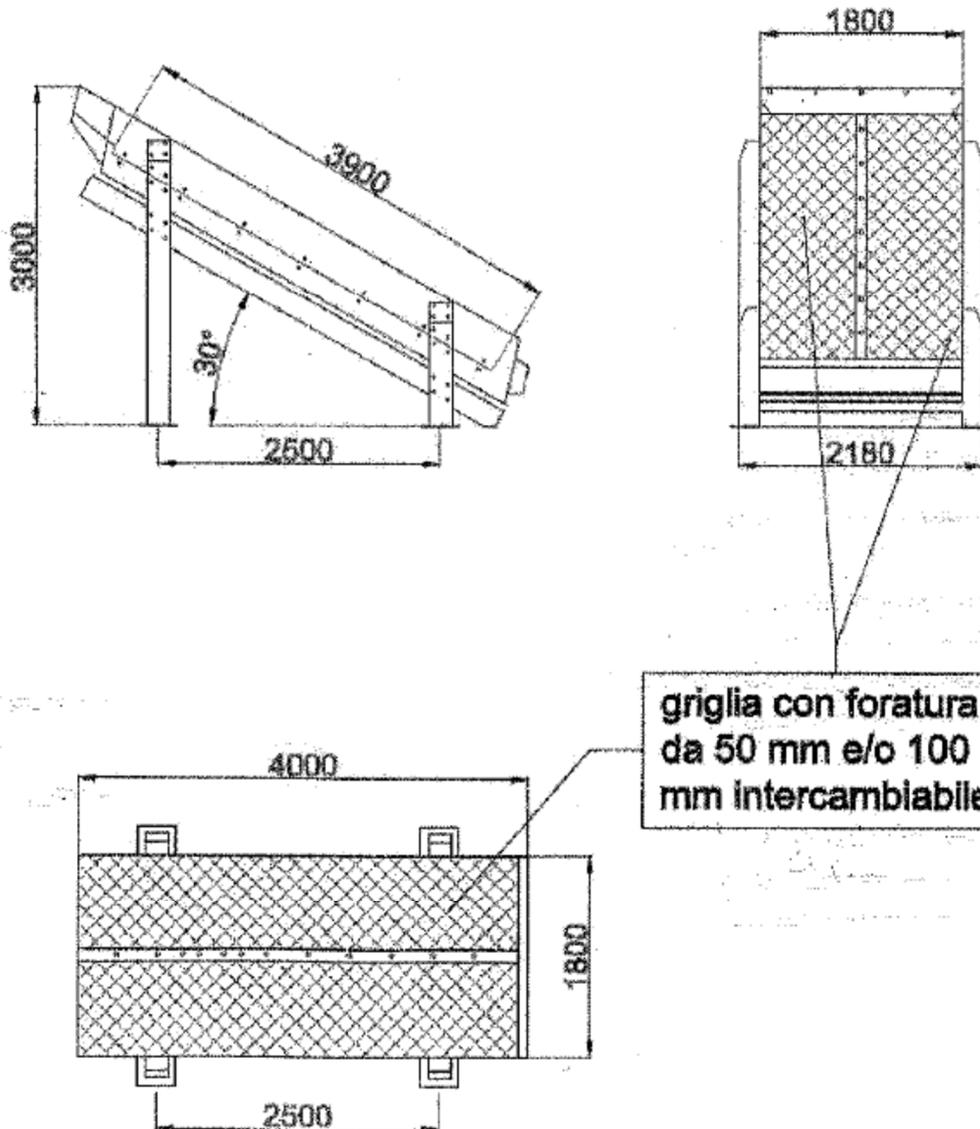
### Vaglio a griglia

Il vaglio (dimensioni riportate sopra e nella figura sotto) è dotato di griglia, la cui maglia varia da 50 a 100 mm. La dimensione della maglia (intercambiabile) è funzione della tipologia di materiale da trattare.

Il macchinario appare in buono stato di conservazione e idoneo all'uso specifico.
