STAZIONE
ORNITOLOGICA
ABRUZZESE

OGGETTO: centrale idroelettrica Santa Lucia - comuni di Atri, Morro d'Oro e Roseto - Verifica Preliminare - cantiere - ulteriori osservazioni rispetto all'esposto del 17/02/2020

DIFFORMITÀ NELLE OPERE IN VIA DI ESECUZIONE RISPETTO AL PROGETTO ESAMINATO DAL COMITATO V.I.A. NEL 2013

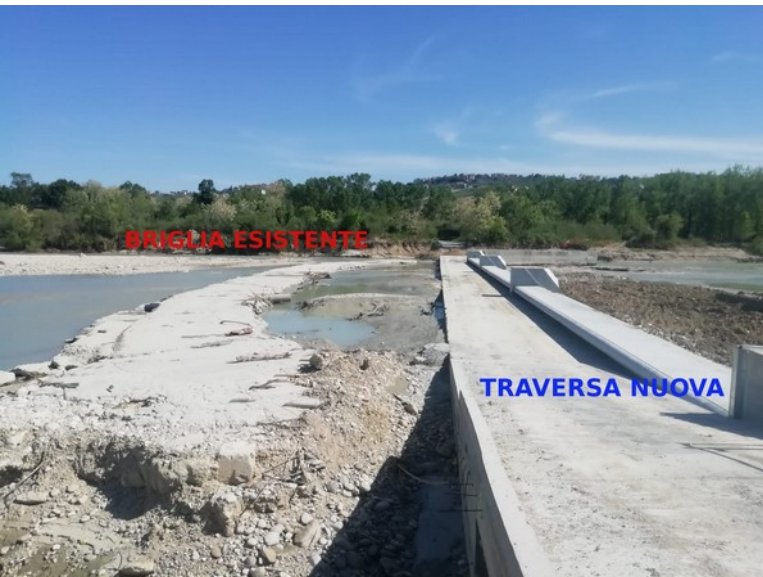
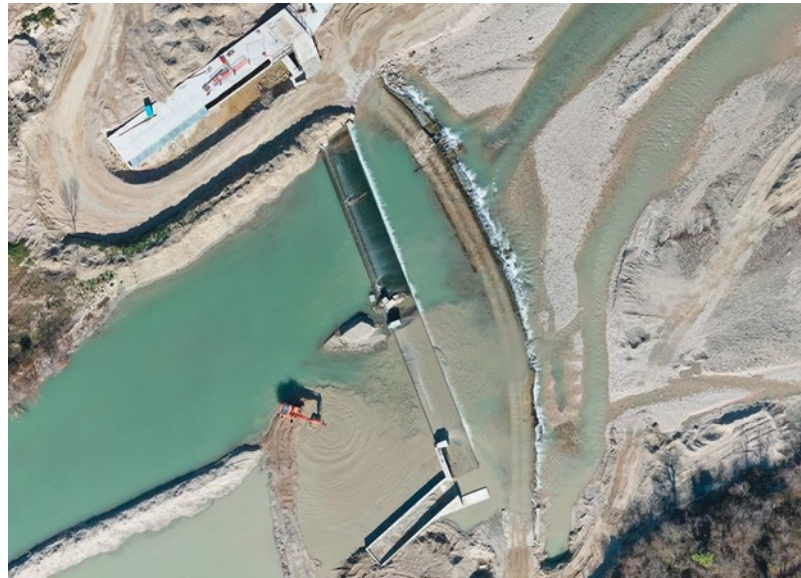
Orbene, qui sotto una fotografia scattata presso il cantiere pochi giorni fa che **mostra in maniera incontrovertibile che la briglia esistente è rimasta al suo posto e che la nuova briglia è stata realizzata diversi metri a monte**, spostata rispetto agli elaborati tecnici depositati presso la regione Abruzzo. A destra la foto fatta con il drone a febbraio 2020.

Come è evidente, l'opera di presa è stata realizzata una decina di metri a monte, in **TOTALE DIFFORMITÀ** rispetto agli elaborati tecnici depositati per la verifica di assoggettabilità a V.I.A.. La vecchia briglia non è stata demolita.

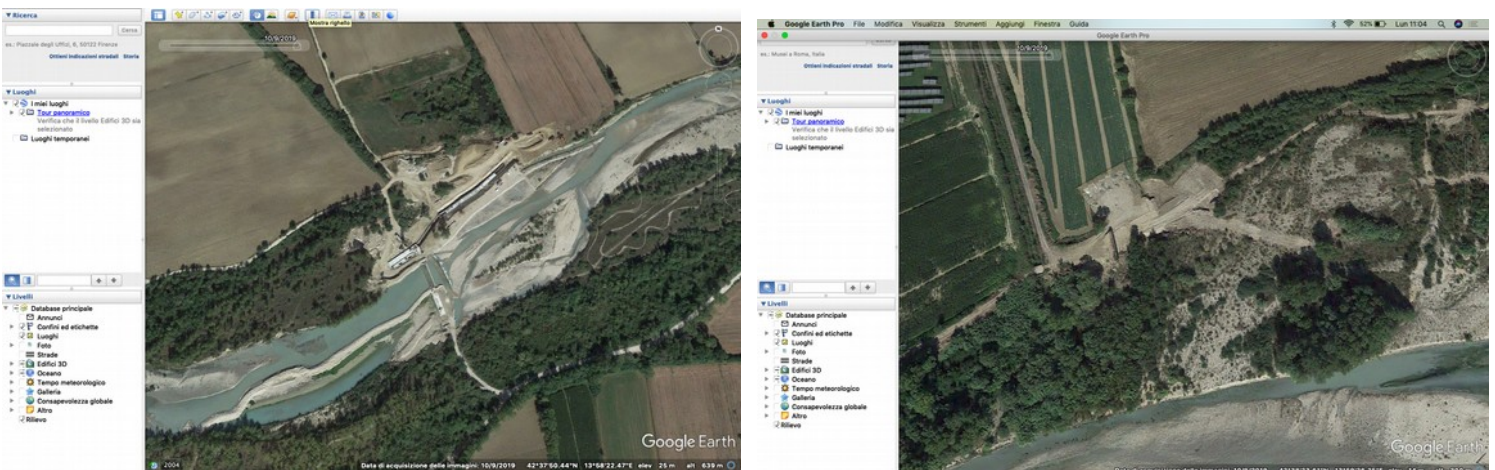
In realtà dalla foto di Google Earth View Pro del 19/09/2019 i lavori sono ben visibili, soprattutto nella zona dell'opera di presa nonché, con minore intensità, nella zona della centrale.

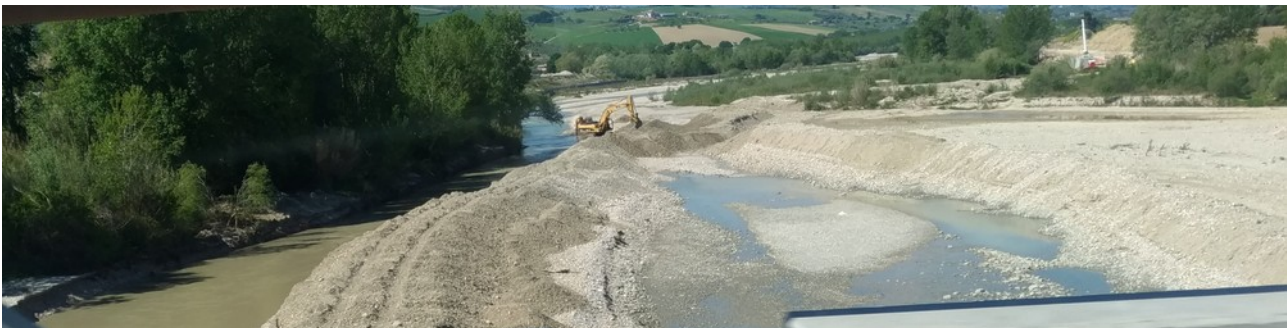
Il giorno 05/05/2020 dal ponte dell'autostrada era visibile una ruspa al lavoro in pieno alveo del fiume Vomano, nel tratto immediatamente a monte del ponte (lato montagna), per realizzare una sorta di canale, prosciugando un lato dello stesso.

Non conosciamo gli autori dell'intervento, che insiste nel tratto di fiume all'altezza del cantiere della centrale (visibile sulla destra).

Però, ai fini dell'impatto ambientale, se anche fossero di un cantiere differente, è del tutto evidente che si tratta di **impatti cumulativi** che andavano (e vanno) valutati, data la completa alterazione dell'alveo con la distruzione degli ambienti naturali e della morfologia naturale (si pensi ai siti di riproduzione dei pesci, degli invertebrati ecc) e la produzione di torbidità.

Si evidenzia, altresì, che tali lavori sono realizzati in pieno periodo riproduttivo dell'avifauna che usa i tratti di ghiaia per nidificare (dal Piro piro piccolo al Corriere piccolo, dalla Ballerina bianca al Beccamoschino). Ovviamente, ammessa e non concessa la necessità di tali lavori, come minimo prima degli stessi andava verificata l'esatta localizzazione dei nidi.

Pertanto, sul punto bisogna intanto accertare la paternità dei lavori.

Se sono riferibili a quelli della centrale, si è operato in difformità rispetto alla V.A..

Se riguardano altri cantieri, va intanto verificata l'esistenza di tutte le autorizzazioni necessarie (comprese quelle di V.I.A.-V.A. perché è del tutto evidente che lavori di questo genere comportano impatti estremi sulla componente ambientale e non possono essere fatti passare per manutenzione ordinaria).

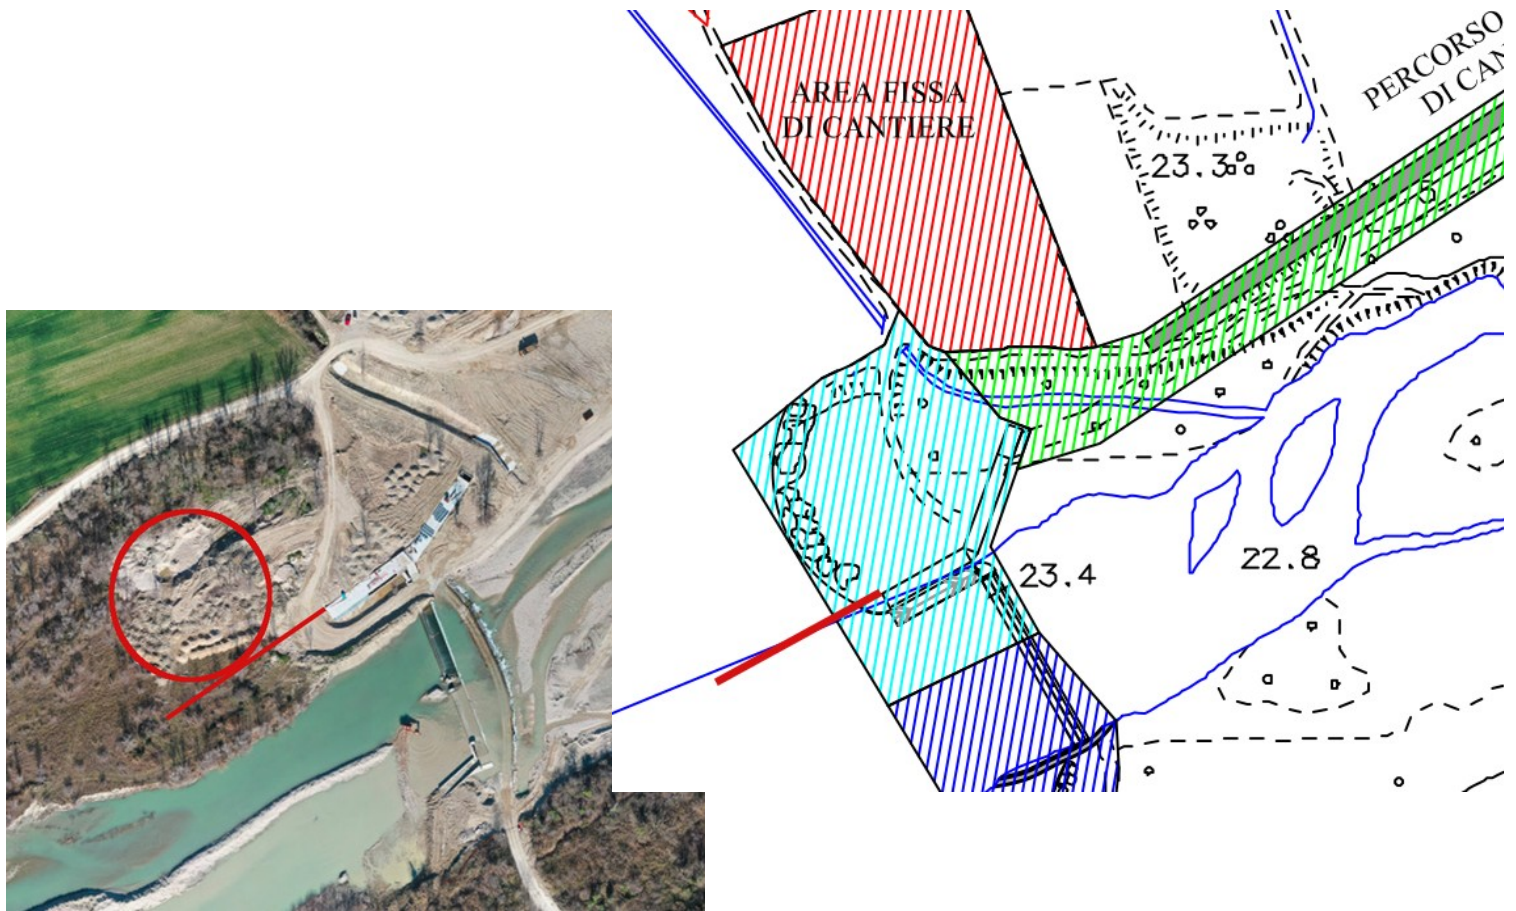
Come è del tutto evidente, prendendo come avevamo detto il punto di riferimento della platea di cemento in costruzione, anche in questo caso l'area occupata dal terreno di risulta, segnata con il cerchio rosso, è DIVERSA ed ESTERNA dall'area tratteggiata in celeste indicata nel 2013 nell'elaborato "*Lay-out di cantiere*". Per facilitare ulteriormente la lettura, abbiamo inserito un segmento rosso che rappresenta all'incirca il doppio della lunghezza della platea di cemento raffigurata nel lay-out. È inequivocabile che mentre nell'immagine del lay-out l'area tratteggiata in celeste "sporge" per meno della metà della lunghezza della platea, nella foto a sinistra l'area occupata sporge di due volte la lunghezza della platea.

Ad aggravare il quadro rispetto alla diversa dislocazione delle aree di cantiere della zona della centrale di produzione è il fatto che, se in quel caso le nuove aree avevano uso agricolo, in quest'altro l'area occupata, come è evidente dalle foto aeree precedenti, ospitava vegetazione ripariale naturale (tra cui alberi di salice sparsi; qui sotto la foto da Google Earth del 2017). Pertanto, a parte la difformità che è rilevante in entrambi i casi, gli impatti sono senz'altro diversi e più pesanti soprattutto nel secondo caso rispetto al preventivato in termini di disturbo e alterazione degli habitat fluviali.

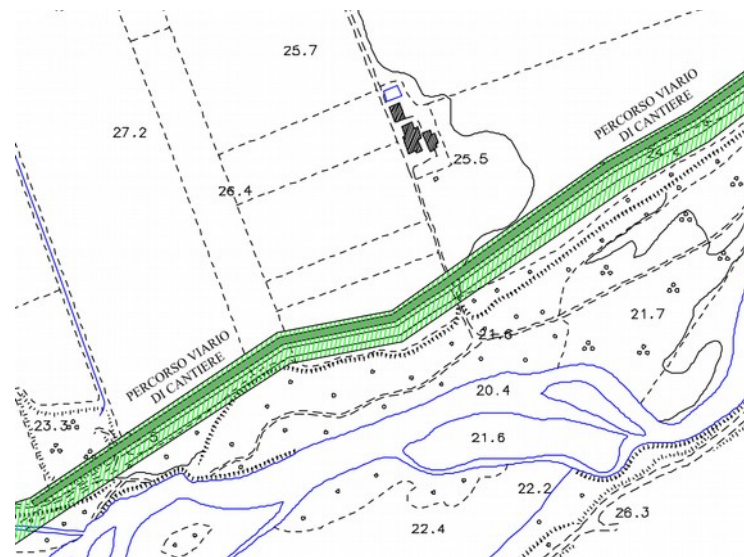
Era prevista un'unica pista di cantiere in senso distale rispetto al fiume. Ce ne sono DUE.

Con quello che ne consegue in termini di compattazione del suolo di lungo termine, occupazione di spazio, diffusione del rumore verso recettori più sensibili lato fiume ecc.

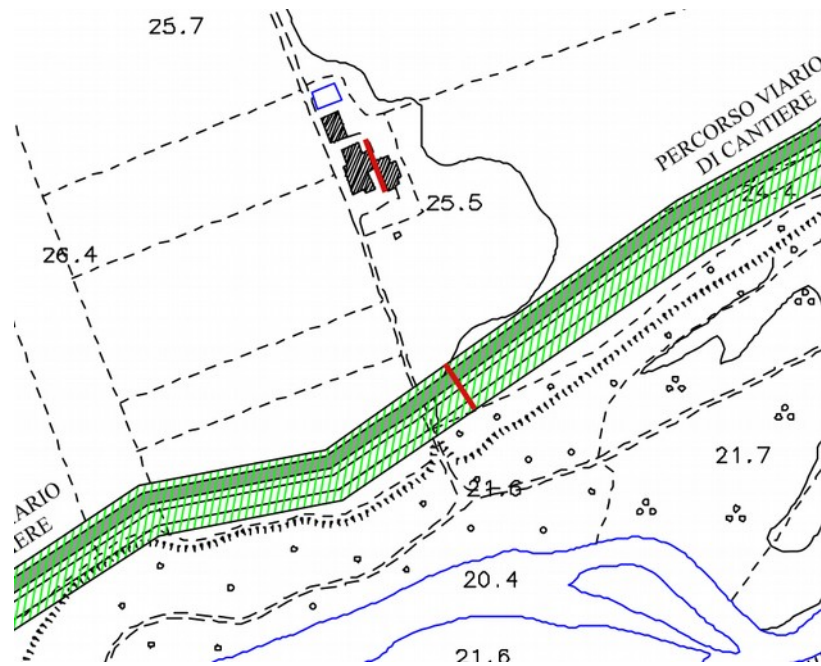
Giusto per definire meglio l'osservazione, fermo restando i riferimenti alle sezioni, pur non essendo presente l'indicazione della scala nella mappa del "*Lay-out di cantiere*" depositata dalla ditta, abbiamo provato a prendere la distanza tra punti fermi sulla suddetta mappa (la distanza tra i muri esterni di due fabbricati) posti ad una larghezza simile a quella dell'area di cantiere riportandola sull'area con campitura verde (appunto l'area indicata come occupata dal cantiere nel Lay-out).

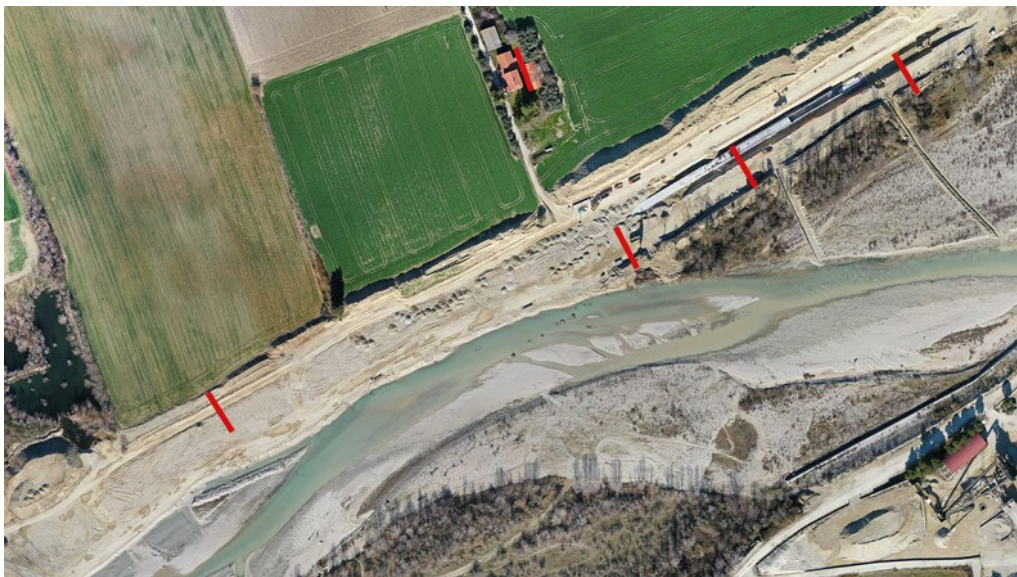
Poi abbiamo ripetuto la procedura nella foto scattata con il drone.

Come è facilmente desumibile, l'area di cantiere è spesso larga il doppio o più di quanto riportato nell'elaborato "*Lay-out di cantiere*". Qui sotto riportiamo di nuovo una delle immagini più significative già presenti nel primo esposto, scattata dal basso appena a valle dell'opera di presa sull'argine sinistro. Guardando il camion sullo sfondo si ha contezza della larghezza del tutto diversa rispetto alle sezioni dichiarate circa il "*terreno inalterato*".

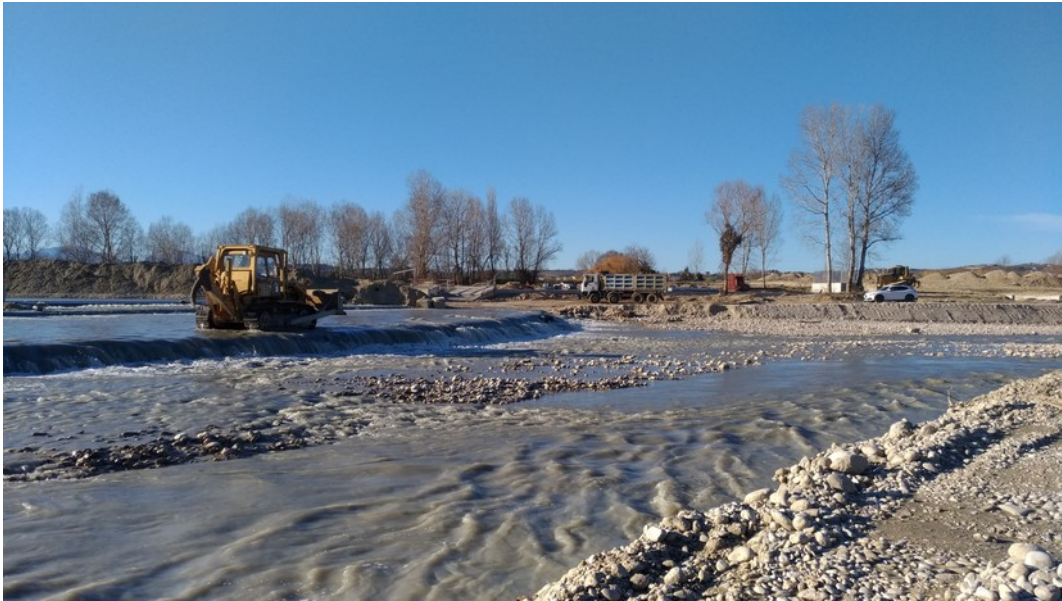
La società sostiene che la ruspa fotografata in alveo che avevamo inserito nell'esposto di febbraio non apparteneva al suo cantiere.

Poiché abbiamo sia una foto che anche un video (che possiamo inviare su richiesta) dello stesso mezzo che dopo aver risalito il fiume (foto e video del primo esposto) è passato dall'altro lato entrando nel cantiere della ditta, con ogni evidenza o quanto affermato nella controdeduzioni non risolve il problema oppure, nonostante la presenza di altri mezzi nel proprio cantiere (camion, auto) chiunque vi può accedere indisturbato. Viste le problematiche connesse alla sicurezza dei cantieri, immaginiamo che la ditta abbia registrato il mezzo di altro soggetto che ha invaso le aree di propria pertinenza, potendone così segnalare esattamente la proprietà...

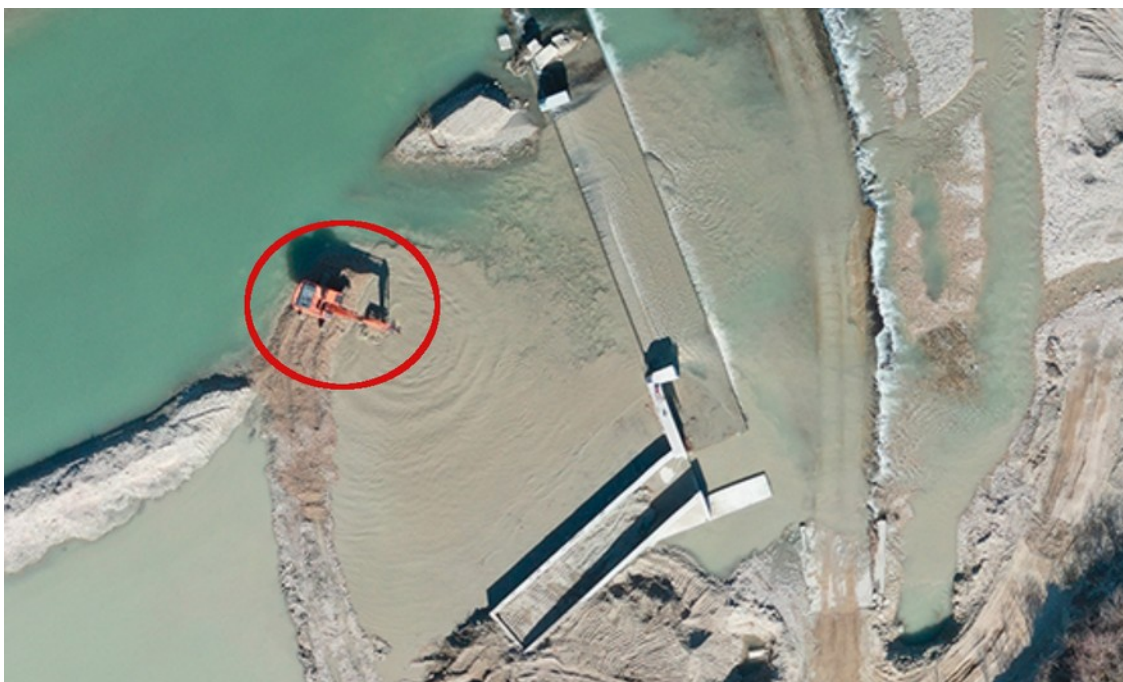
Ci siamo poi accorti, riesaminando il materiale fotografico raccolto con il drone l'08/02/2020, che all'altezza dell'opera di presa vi è un escavatore in azione (si vede la torbidità prodotta).

Cosa dire? Che la stessa ditta, in più passaggi, aveva escluso in sede di elaborati depositati per la V.A. nel 2013 lavorazioni in alveo per l'opera di presa in periodi al di fuori di quelli siccitosi!

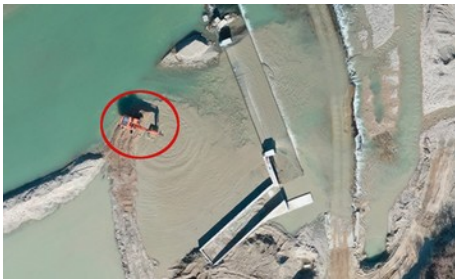
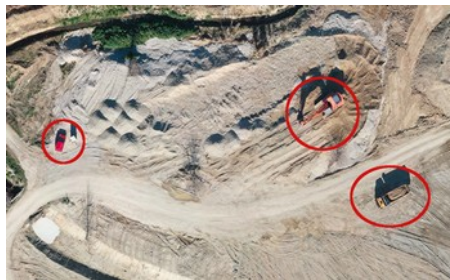
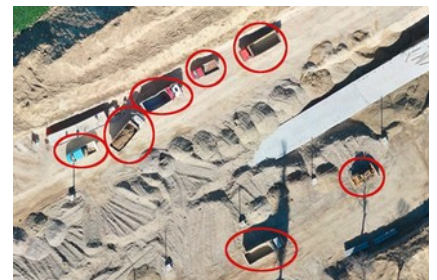
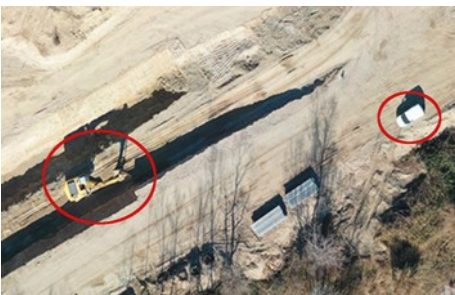
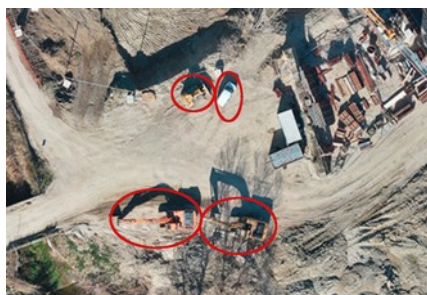
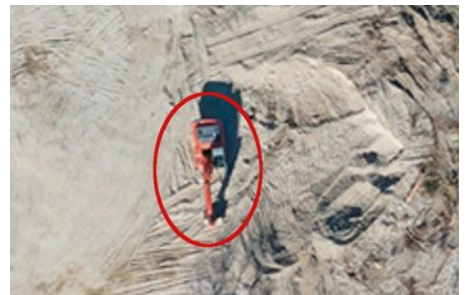
Qui di seguito evidenziamo i mezzi a lavoro contemporaneamente il giorno 08/02/2020 quando abbiamo fatto il rilievo con il drone (possiamo fornire su richiesta un file ad ancora maggiore risoluzione dell'intero cantiere).

Da quello che ci sembra, contiamo come minimo in contemporanea n.6 escavatori, n.2 ruspe, n.6 camion, n.1 furgone cassonato, n.3 auto/furgoncino chiuso oltre a n.1 gru.

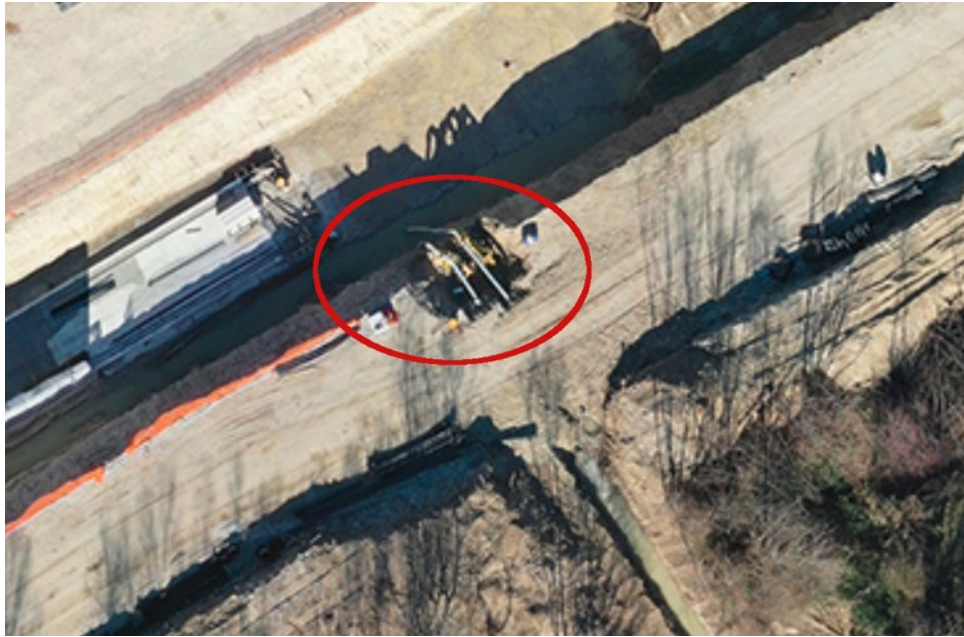
Come appare evidente dall'immagine, addirittura ci sono quelle che appaiono idrovore che raccolgono questa acqua dal canale in costruzione (dopo centinaia di metri, ammesso e non concesso che siano effettivamente acque provenienti dal Vomano come sostiene la ditta e non già acqua di falda intercettata dai lavori, cosa che non solo non cambierebbe nulla dal punto di vista della necessità di smaltire adeguatamente queste acque venute a contatto con il cantiere ma che aggraverebbe il quadro degli impatti ambientali non preventivati) e lo riversano nel dreno.

Richiamiamo la definizione di scarico di cui all'Art.74 lettera ff) del D.lgs.152/2006. Tra l'altro la giurisprudenza conferma che possano essere escluse da tale definizione solo se si accerta che non vengono a contatto con le lavorazioni di cantiere, anche per il semplice intorbidamento (Cass. Sez. III n. 44062 del 28 novembre 2011 per le acque di falda "*Questa Corte ha, però, puntualizzato che le acque di falda provenienti da lavori di escavazione possono integrare il concetto di acque reflue industriali quando siano intorbidate da residui dei lavori di scavo e di cantiere.*").

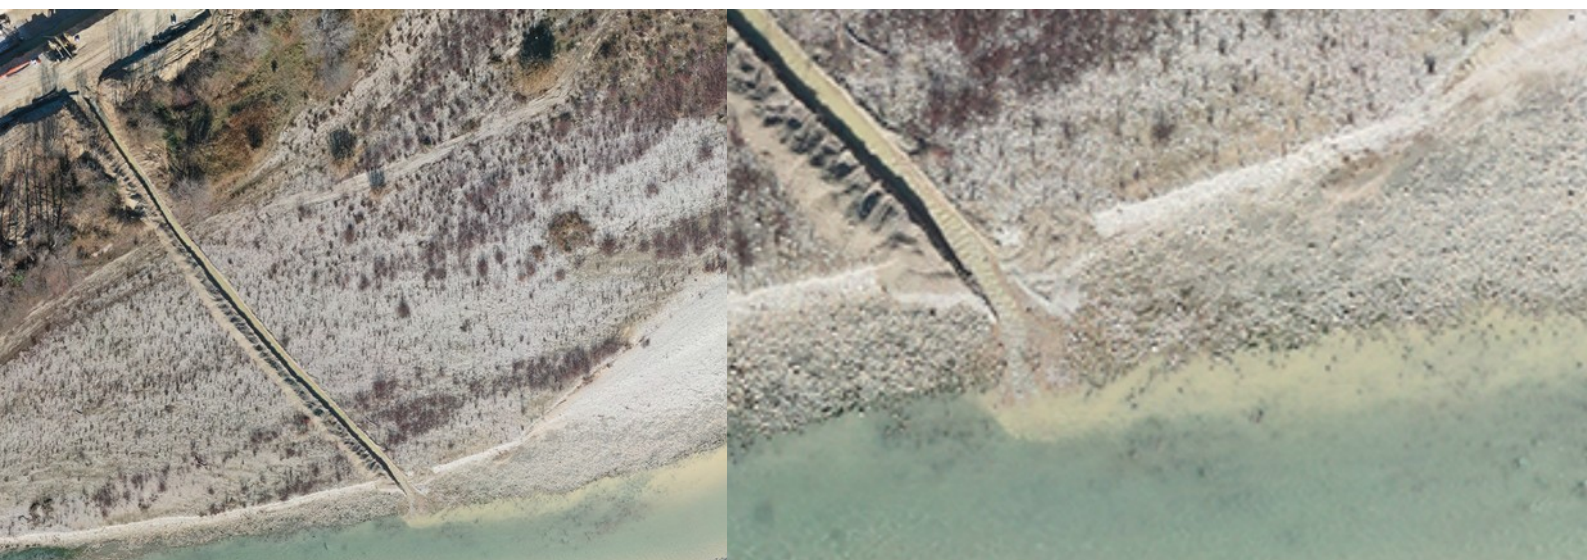
D'altro lato basta vedere le conseguenze sul fiume di tale attività per accorgersi della perturbazione in atto, anche per il solo parametro della torbidità.

Tale scarico, vista la dichiarazione della Ditta in sede di V.A., non era peraltro neanche autorizzabile.

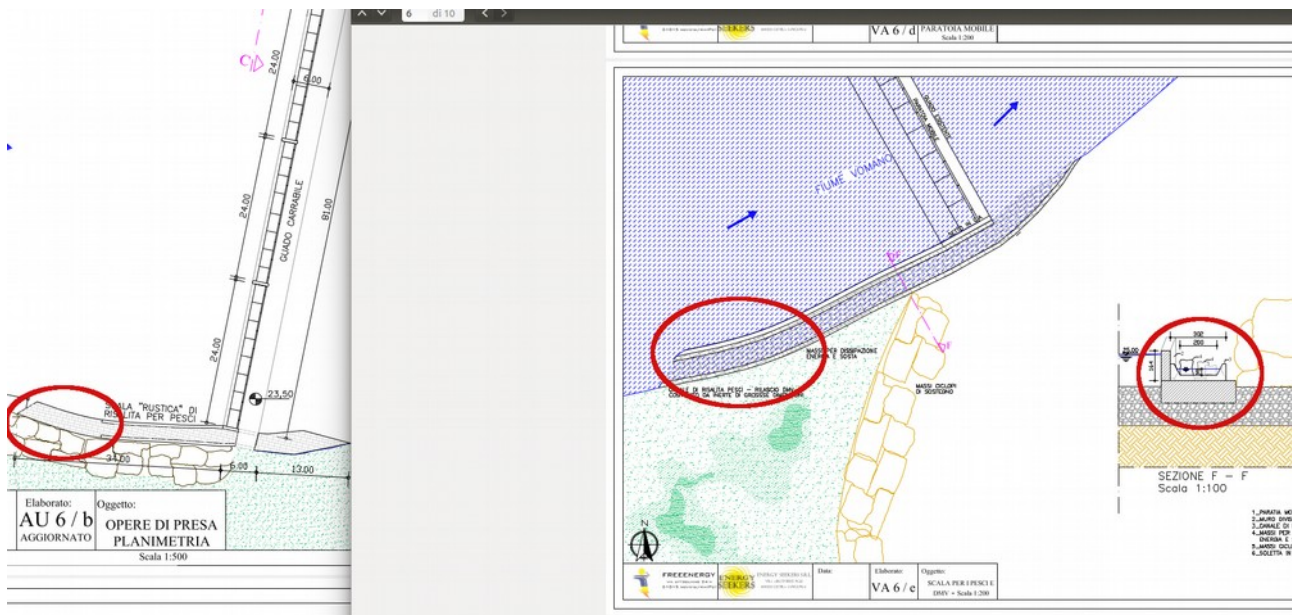
A sinistra come appare nella nuova planimetria la scala di risalita e a destra come appariva negli elaborati del 2013. Abbiamo evidenziato in rosso il tratto con differenze.

A parte la disposizione dei massi ciclopici laterali che appaiono con posizione diversa tra le due planimetrie, sarebbe il caso di presentare particolari costruttivi di dettaglio di tale scala di risalita, anche perché nella stessa sezione è previsto il passaggio del DMV e sarebbe fondamentale, come previsto dalla Linee guida di molte regioni in materia (ad esempio: "Proposta di linee guida per l'adeguamento delle opere di presa esistenti al rilascio del deflusso minimo vitale" della Regione Piemonte e similari), avere anche i dettagli minuti dell'opera.

Infatti, fattori quali la velocità dell'acqua, la pendenza, la lunghezza e larghezza nonché le caratteristiche dei due imbocchi, la presenza di eventuali salti, possono rendere di fatto inutilizzabile la scala se non adeguatamente studiati, tanto che in queste linee guida si suggerisce di depositare una relazione tecnica specifica.

Ora, essendoci delle modifiche consistenti al progetto (basti pensare alla briglia preesistente che non è stata demolita) che possono influire anche sul comportamento dei pesci e viste quelle che appaiono come modifiche anche nella scala di risalita per la quale anche piccole differenze nei dettagli può determinarne il mancato utilizzo, è assolutamente necessario richiedere un elaborato tecnico di dettaglio corroborato da una relazione tecnica che preveda anche un monitoraggio adeguato per verificare il reale funzionamento dell'opera.
