STUDIO DI GEOLOGIA "PEGASO"
PROF. GEOLOGO GIOVANNI MARRONE

Committente : Impresa Bellucci s.r.l.

Data : Maggio 2021

PREMESSA.

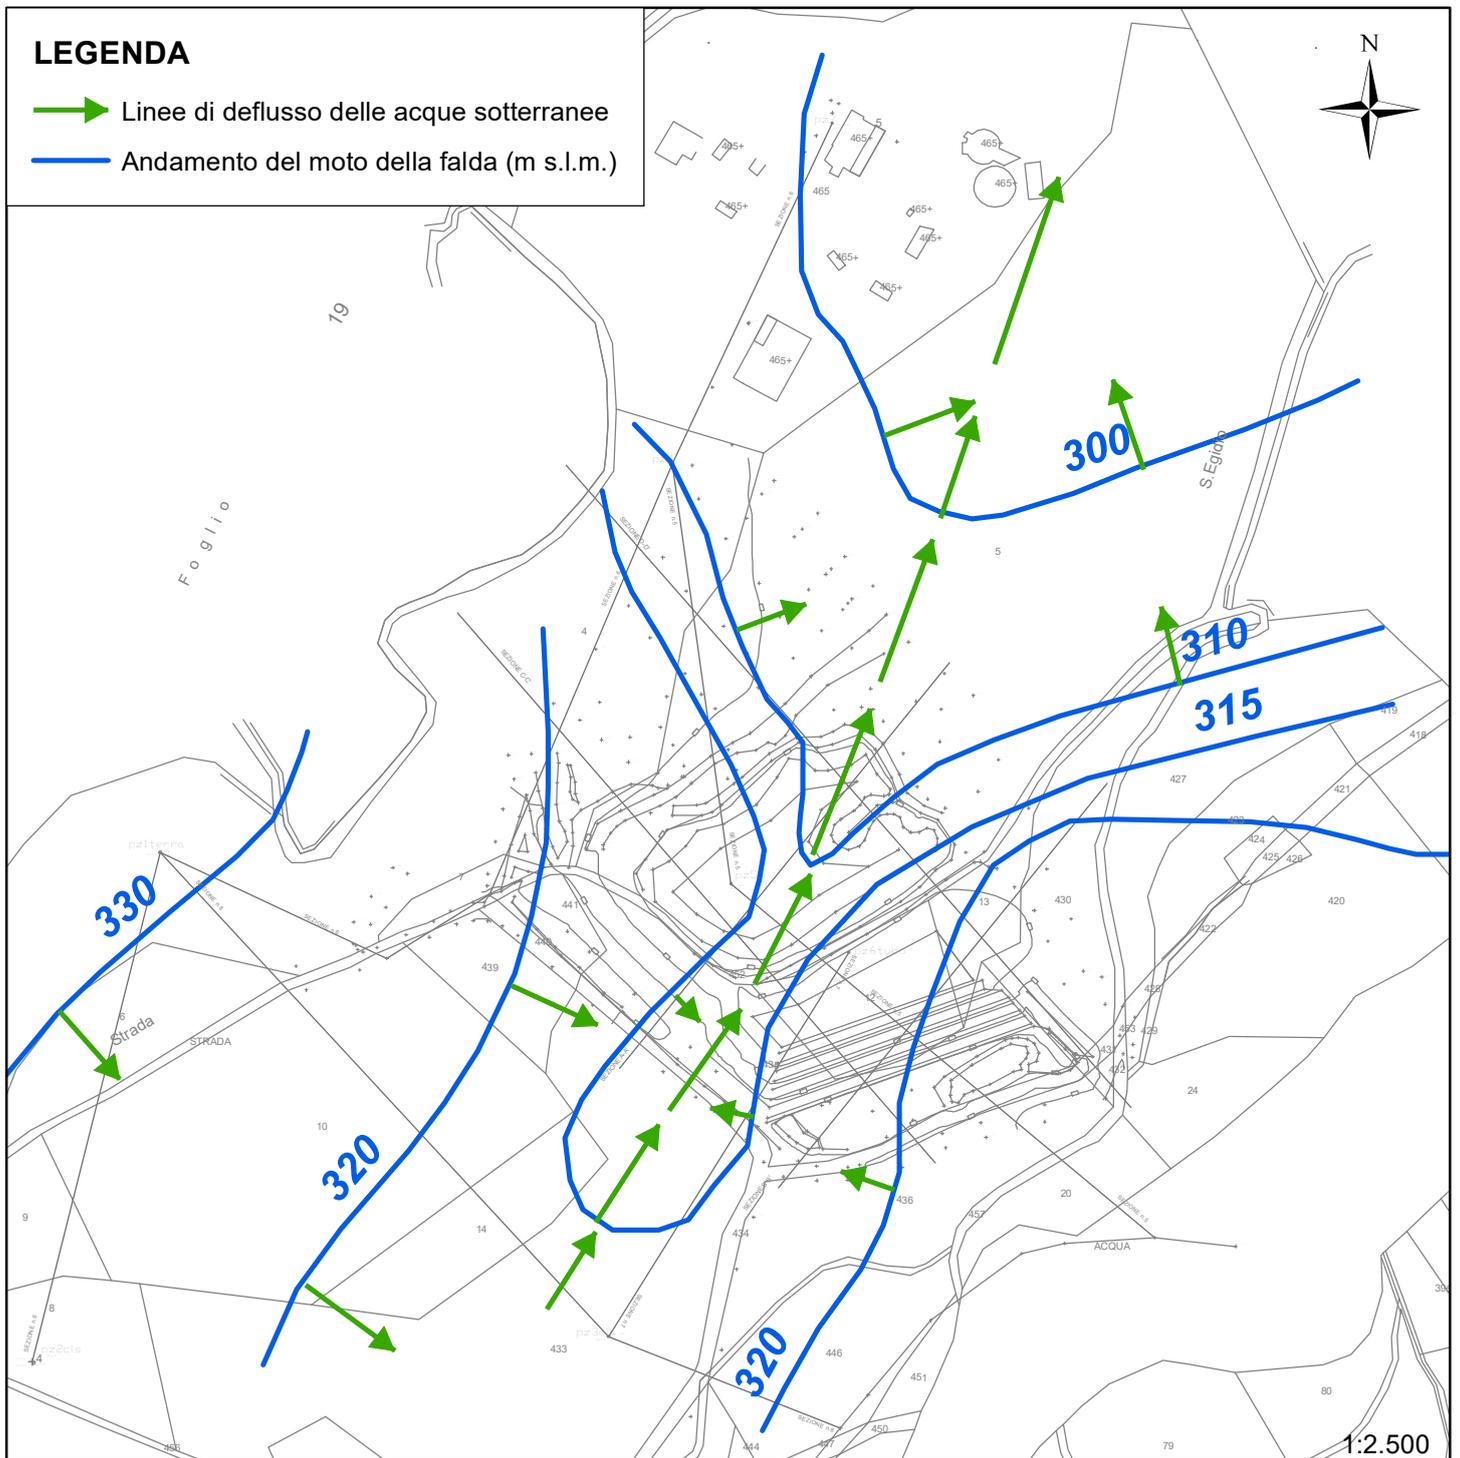
Allegato 3

La falda dimostra il suo andamento verso nord-nord-ovest e viene frenata da una barriera antropica frutto dei riempimenti effettuati in passato. I dati sono relativi al dicembre 2020. La barriera è individuata nella carta successiva. Questa indicazione era stata già indicata nella relazione del 2010 dal Geologo Giovanni Marrone.

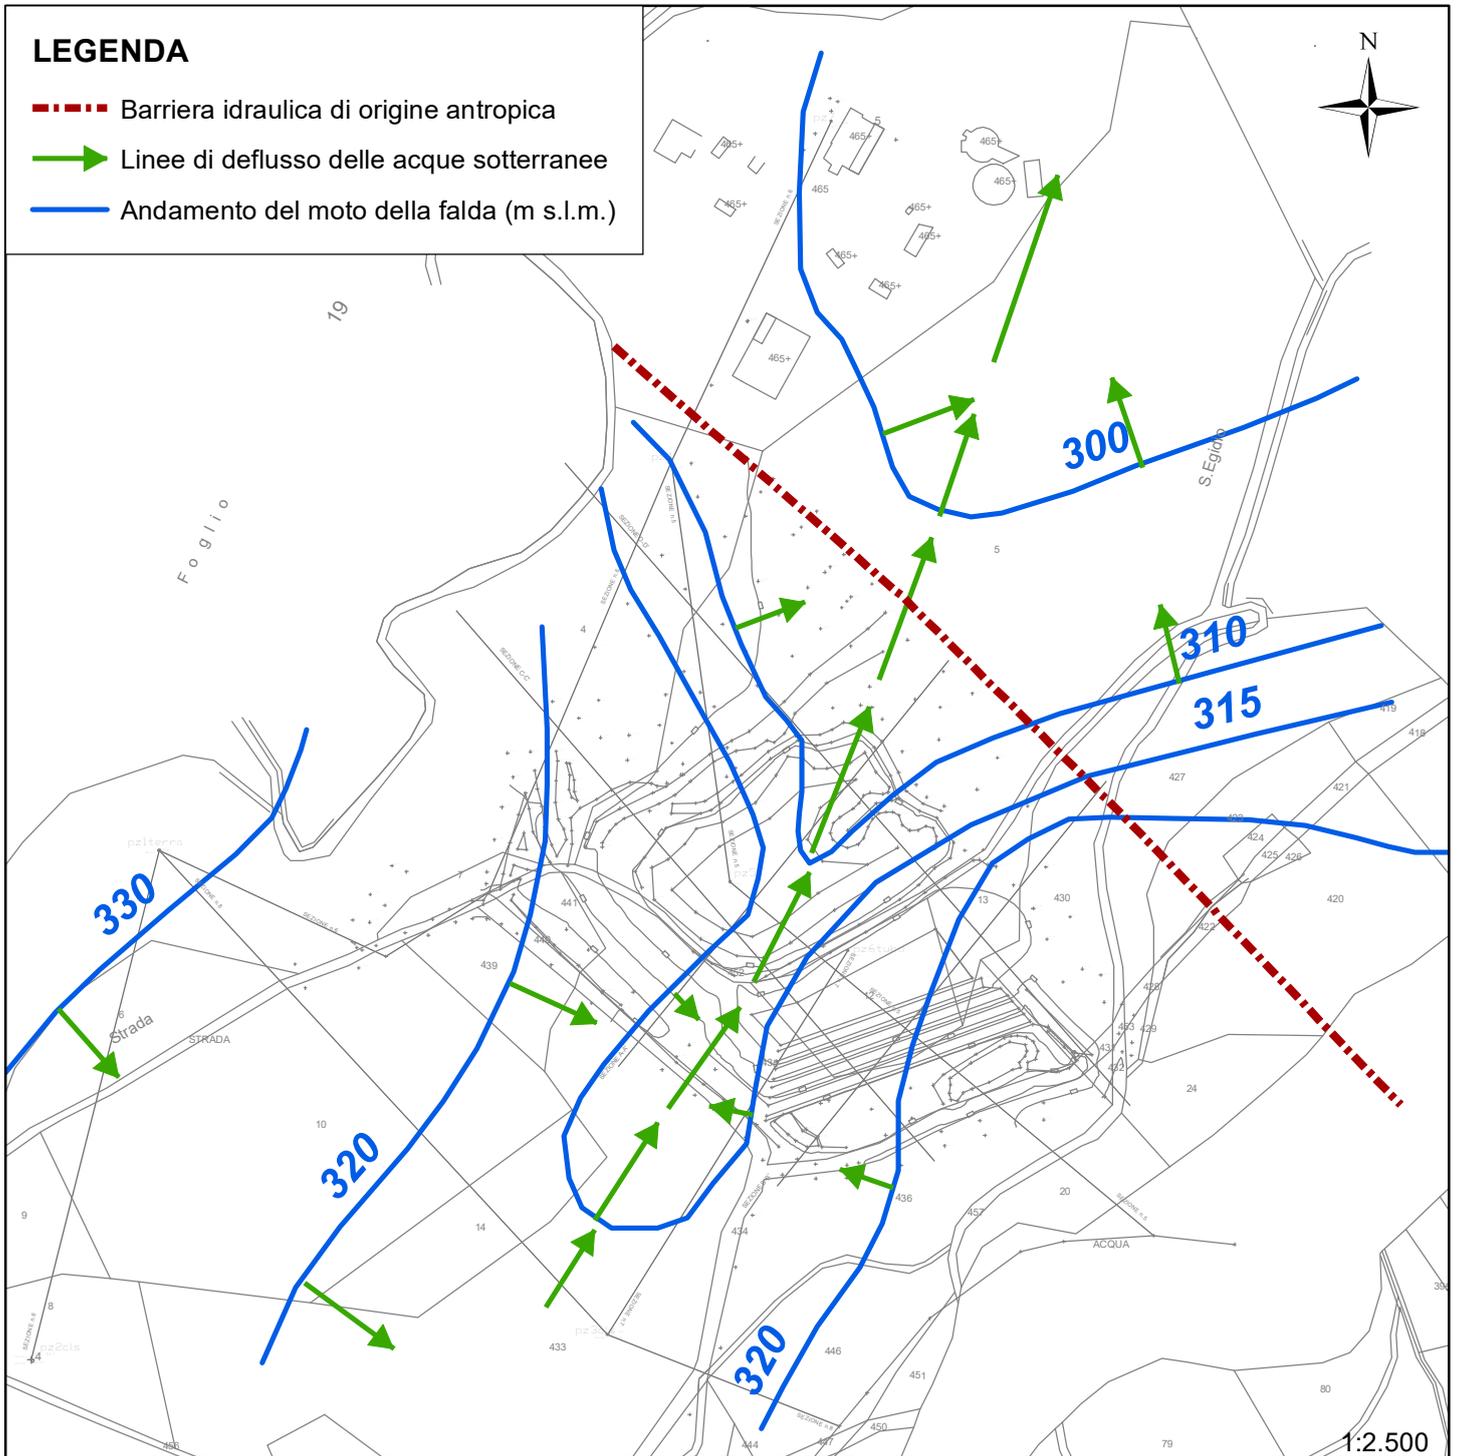
Allegato 4:

La falda dimostra il suo andamento verso nord-nord-ovest e viene frenata da una barriera antropica frutto dei riempimenti effettuati in passato come indicato nella relazione del 2010 a firma del Geologo Giovanni Marrone.
