MAIA SCAVI s.n.c. di Faccia Gaetano e C
Loc. Fonte San Giovanni - 67030 Pacentro (AQ)
Tel. 0864/50407 Fax. 0864/210577
Partita IVA 00219640661
maiascavi@virgilio.it - maiascavi@pcert.postecert.it

Oggetto: Verifica di Ottemperanza alle condizioni ambientali di cui alle prescrizioni di cui al Giudizio del CCR-VIA n. 2841 del 09/11/2017.

Il presente documento illustra l'ottemperanza alle prescrizioni di cui al Giudizio del CCR-VIA n. 2841 del 09/11/2017.

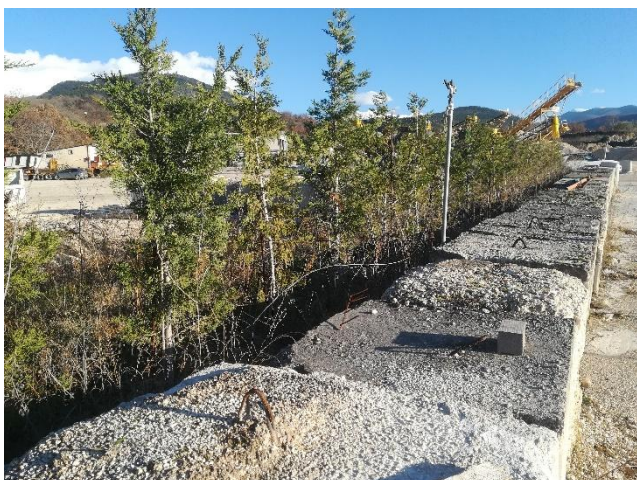
La barriera vegetale sul lato est è stata realizzata attraverso una fascia di alberatura di alto fusto (pioppo cipressino) come mostrato nelle foto riportate di seguito.

Barriera vegetale in pioppo cipressino sul lato est dell'impianto

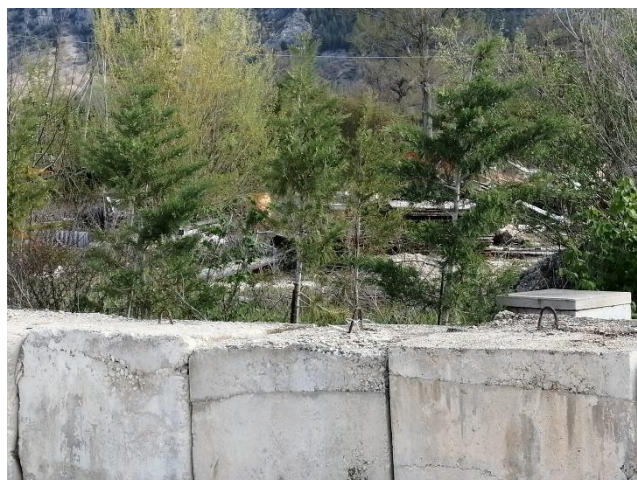
Barriera vegetale in pioppo cipressino sul lato est dell'impianto

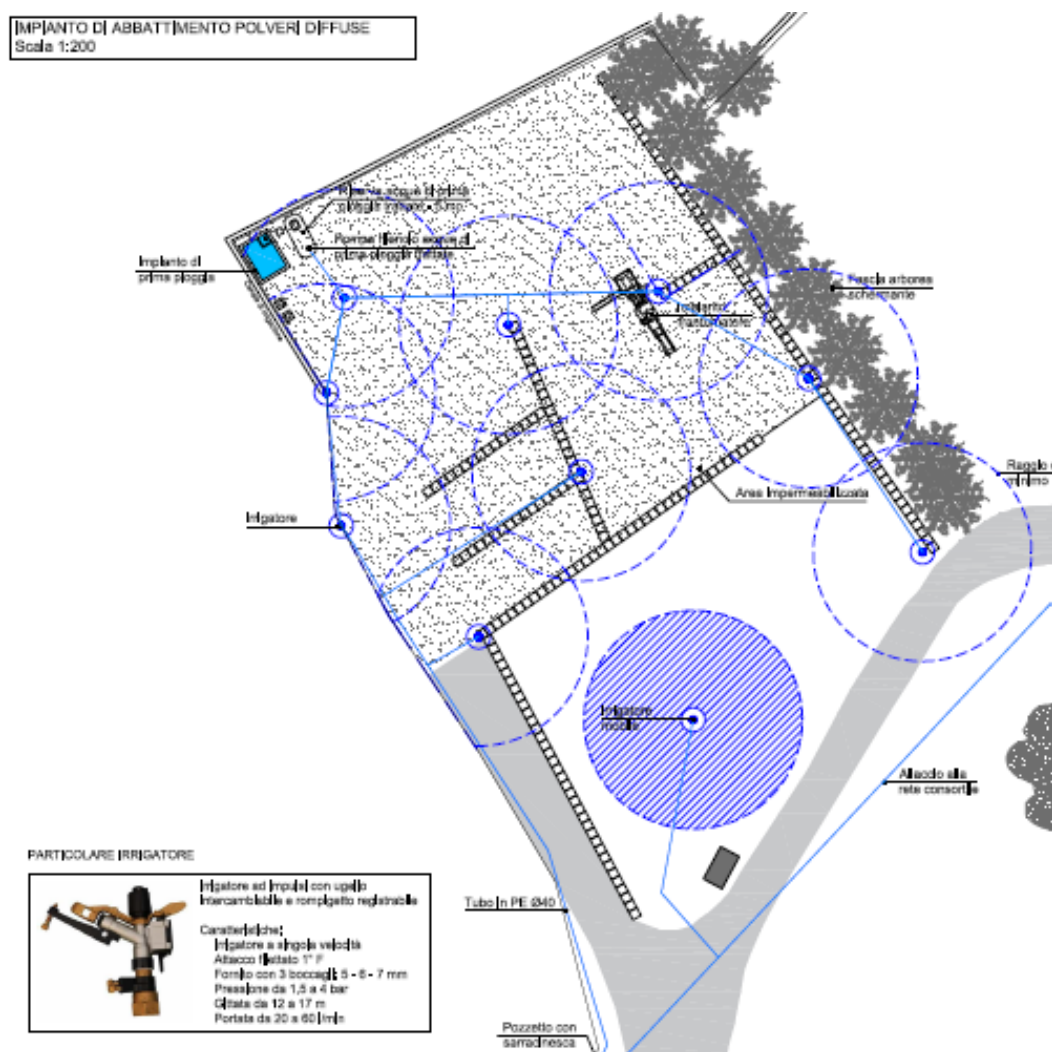
La bagnatura dei cumuli è stata estesa anche sui cumuli che hanno cessato la qualifica di rifiuto tramite anche sistemi mobili così come approvato in sede di A.U.A. Di seguito si riporta la disposizione minima dei sistemi di bagnatura presenti nell'impianto e una foto esemplificativa sulla modalità di installazione dei sistemi fissi.

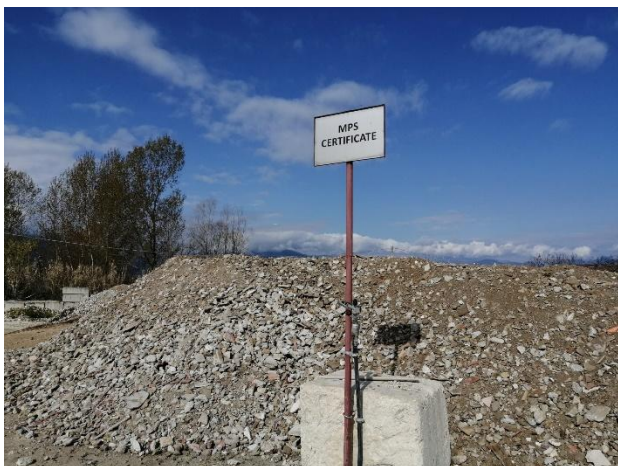
Sistema di bagnatura in prossimità delle MPS

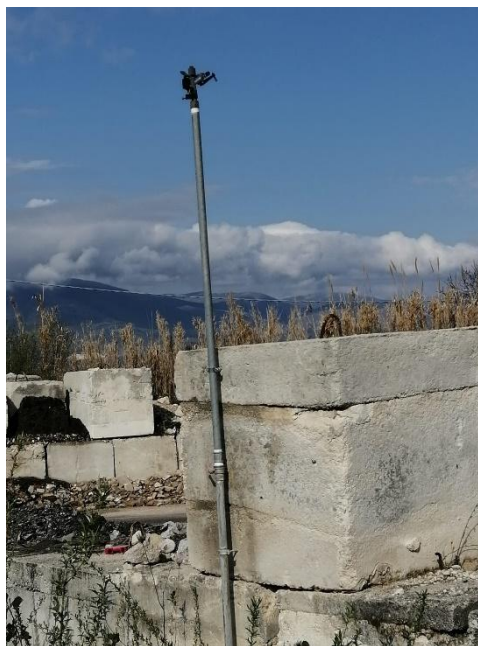
Particolare sistema di bagnatura in prossimità delle MPS

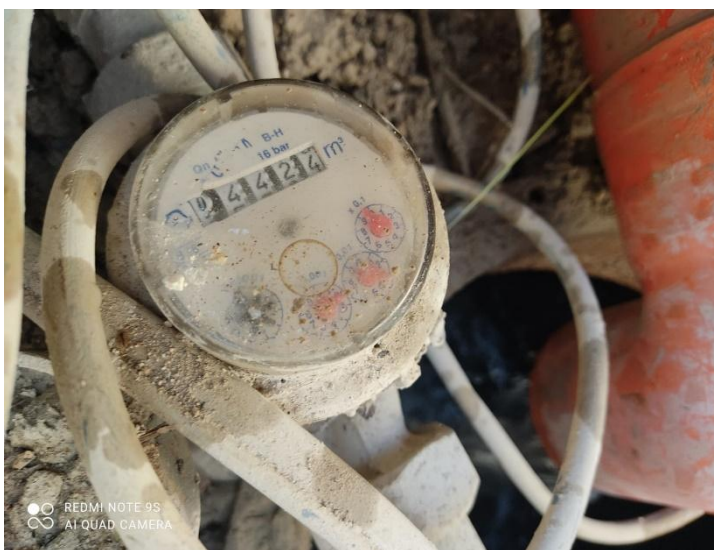
Contatore per contabilizzazione consumi di acqua per
abbattimento polveri

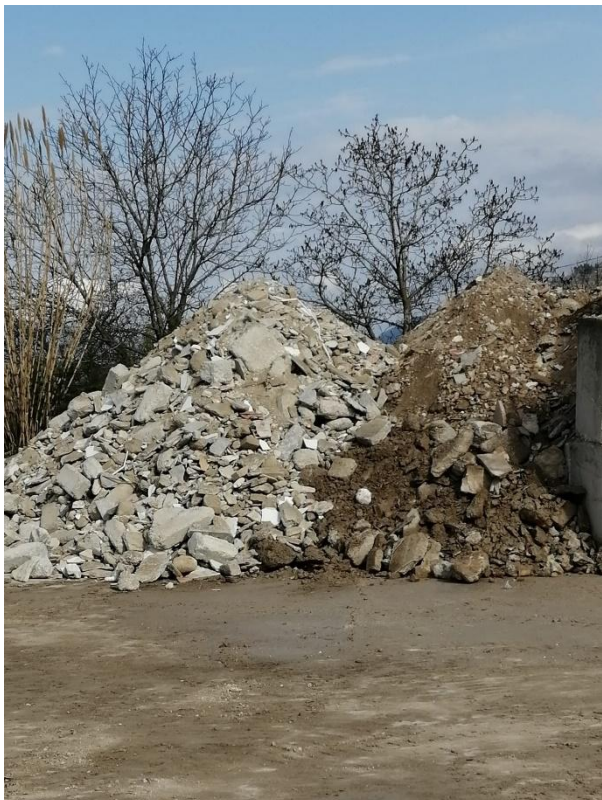
I cumuli vengono realizzati preferibilmente con altezza non superiore a 3 m. In caso di superamento dei 3 metri i cumuli vengono realizzati in maniera da non creare problemi sulla stabilità attraverso pendenze non superiori a 35° o con gradoni intermedi. Di seguito si riportano alcune foto che mostrano la tipologia di cumuli tipicamente realizzati.

Cumulo di rifiuti (tip. 7.1)

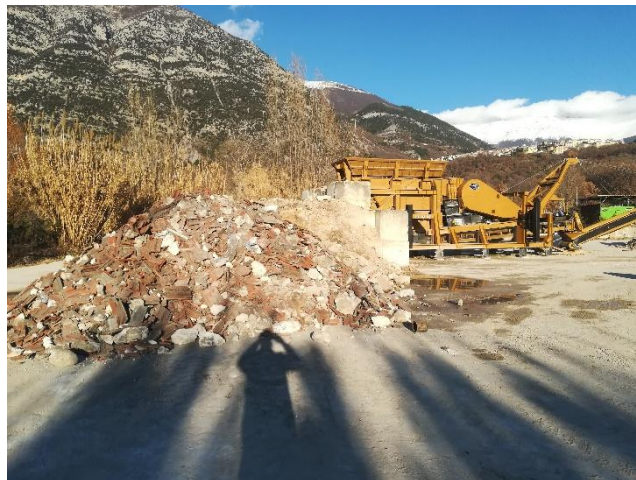
Cumulo di rifiuti (tip. 7.1)

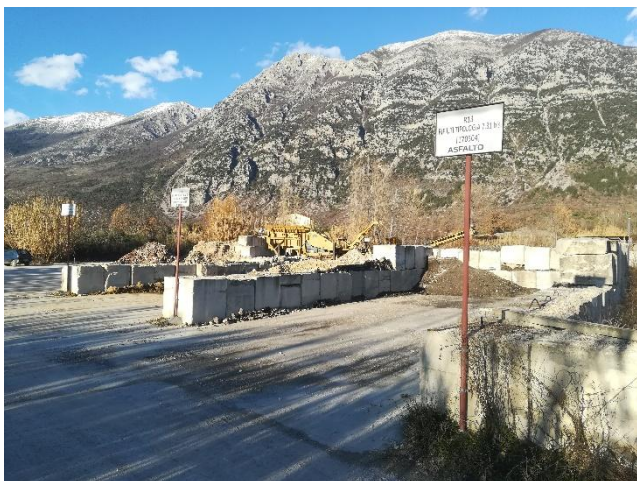
Vsta completa delle aree di stoccaggio

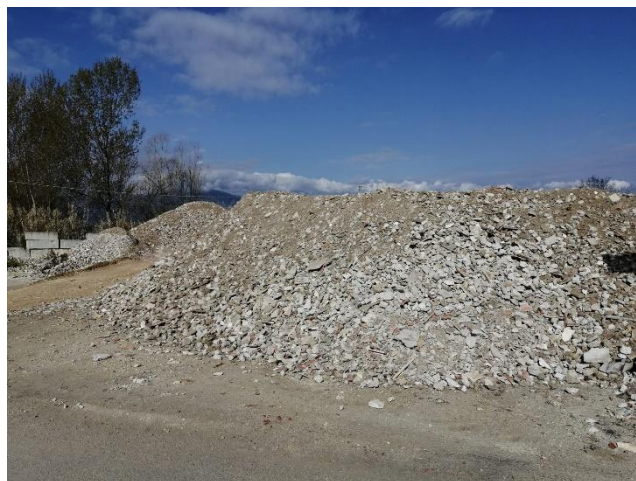
Cumulo MPS certificate

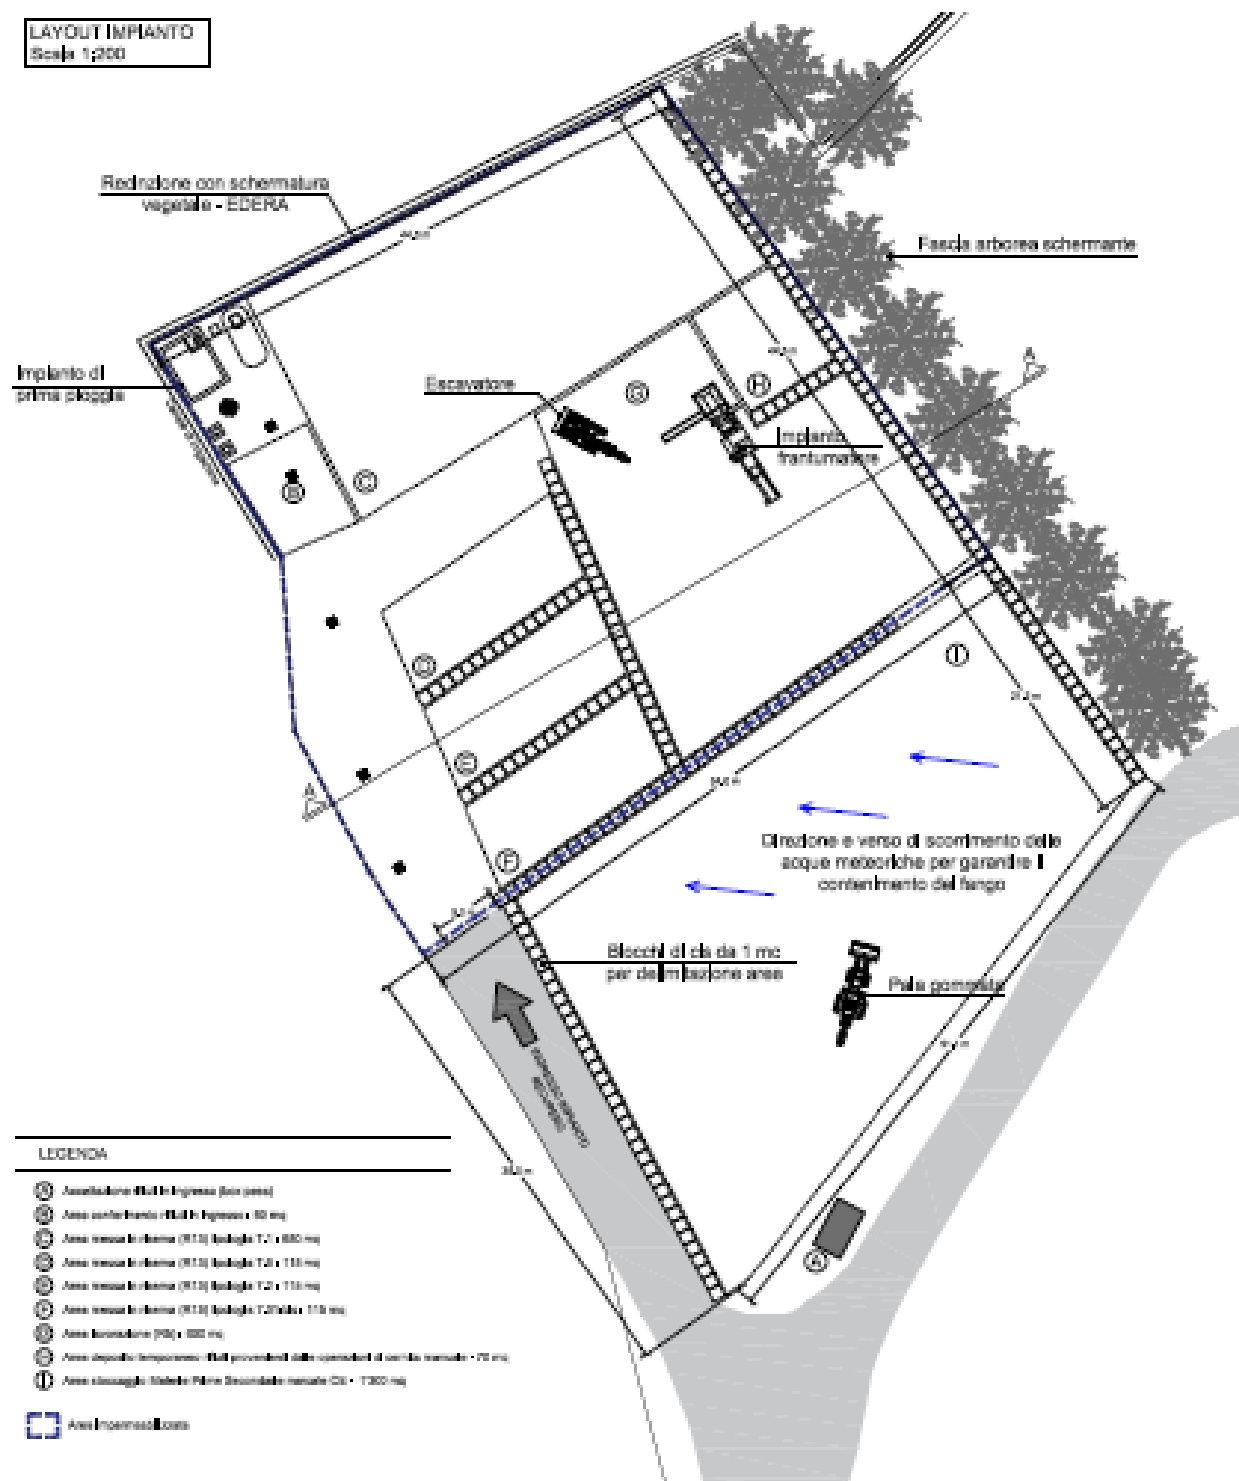
Come già chiarito anche in sede di rilascio dell'AUA, le acque meteoriche ricadenti in aree destinate al deposito delle materie che hanno cessato la qualifica di rifiuto sono gestite attraverso pendenze idonee presenti naturalmente sul sito al fine di non disperderle al di fuori delle aree di stoccaggio, inoltre si

evidenza che le aree destinate al deposito di materie che hanno cessato la qualifica di rifiuto e le aree di transito non sono state impermeabilizzate proprio per favorire il drenaggio delle acque meteoriche.

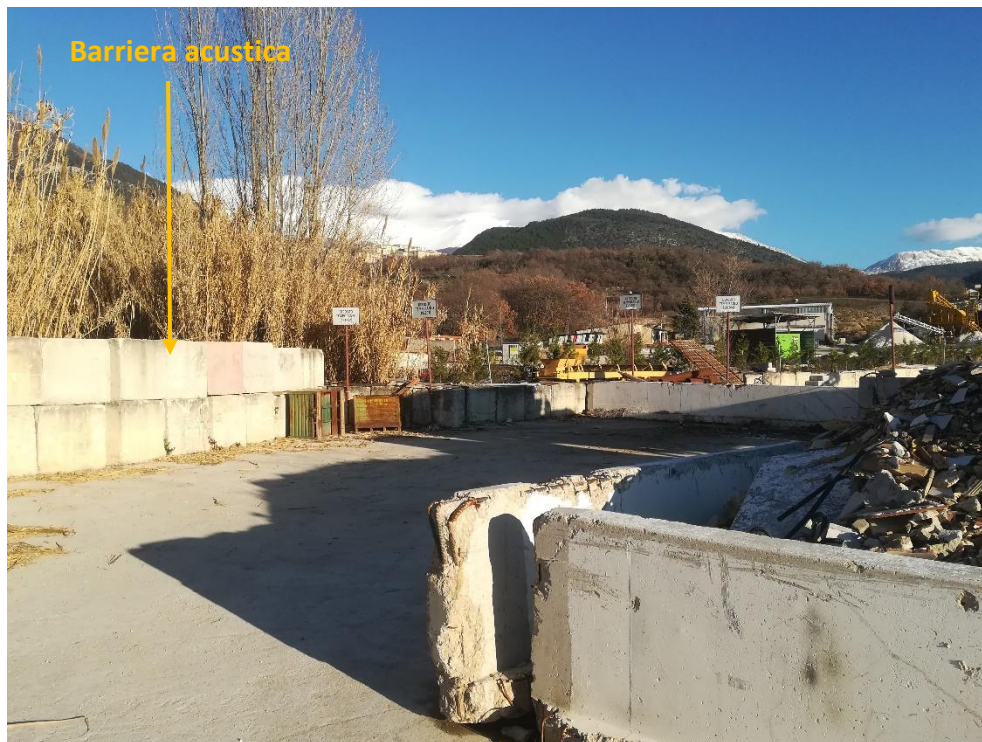
Come misura di mitigazione dell'impatto acustico è stata realizzata una barriera alta 2 m sul lato nord dell'impianto (lato interessato dal ricettore più prossimo al sito) costituita da doppia fila di blocchi in cls.
