RELAZIONE TECNICA

DESCRIZIONE CARATTERISTICHE COSTRUTTIVE PIAZZALI E SERBATOI

ATTIVITA' DI RACCOLTA E STOCCAGGIO RIFIUTI PERICOLOSI E
NON STABILIMENTO ITROFER SAS
SEDE OPERATIVA C.DA FORESTE - MONTESILVANO

COMMITTENTE: ITROFER sas -C.da Foreste, 65015 Montesilvano (Pe)
P.IVA 00111570685

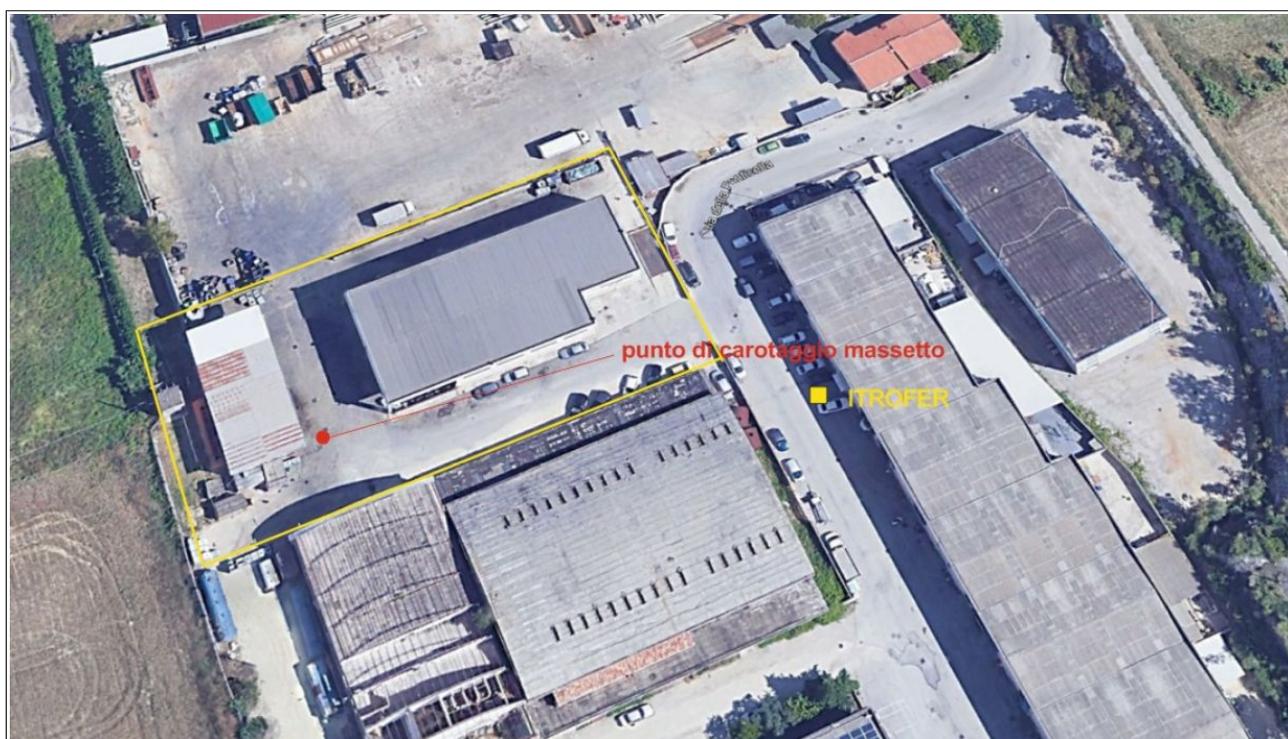
Fig.2 Individuazione punto di carotaggio

Il sondaggio ha dato esito positivo circa la qualità del materiale costruttivo evidenziando una miscela omogenea di cls lungo tutta l'altezza del provino e non manifestando nessuna presenza di distacchi stratigrafici né di presenza di materiali eterogenei che possano far presupporre ad una infiltrazione nel tempo di liquidi o sostanze esterne.

Ad ultimazione del sondaggio è stato effettuato immediatamente un ripristino del piazzale mediante riempimento a cemento del foro di prelievo e successiva pulizia dello stesso.

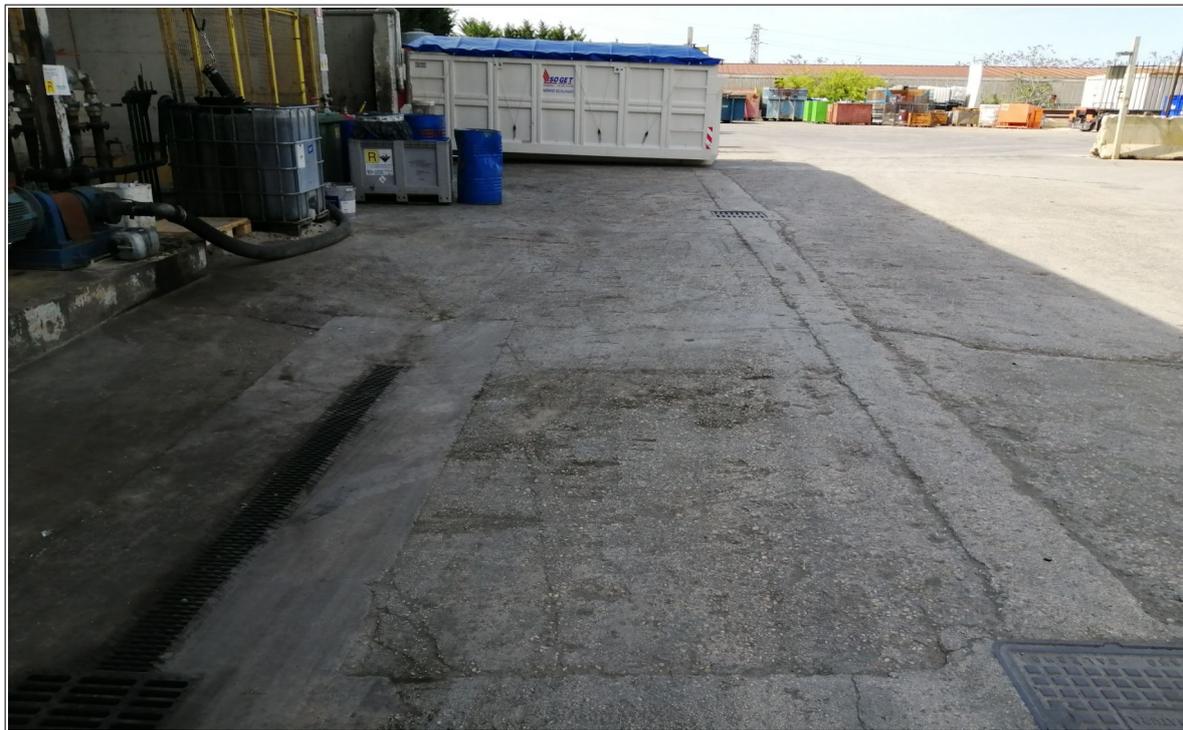
Il piazzale nelle aree di lavoro risulta essere in buono stato senza presenza di quadri fessurativi evidenti della pavimentazione né zone di manifesta cedevolezza dello strato di sottofondo.

Foto 1: Stato del Piazzale zona A

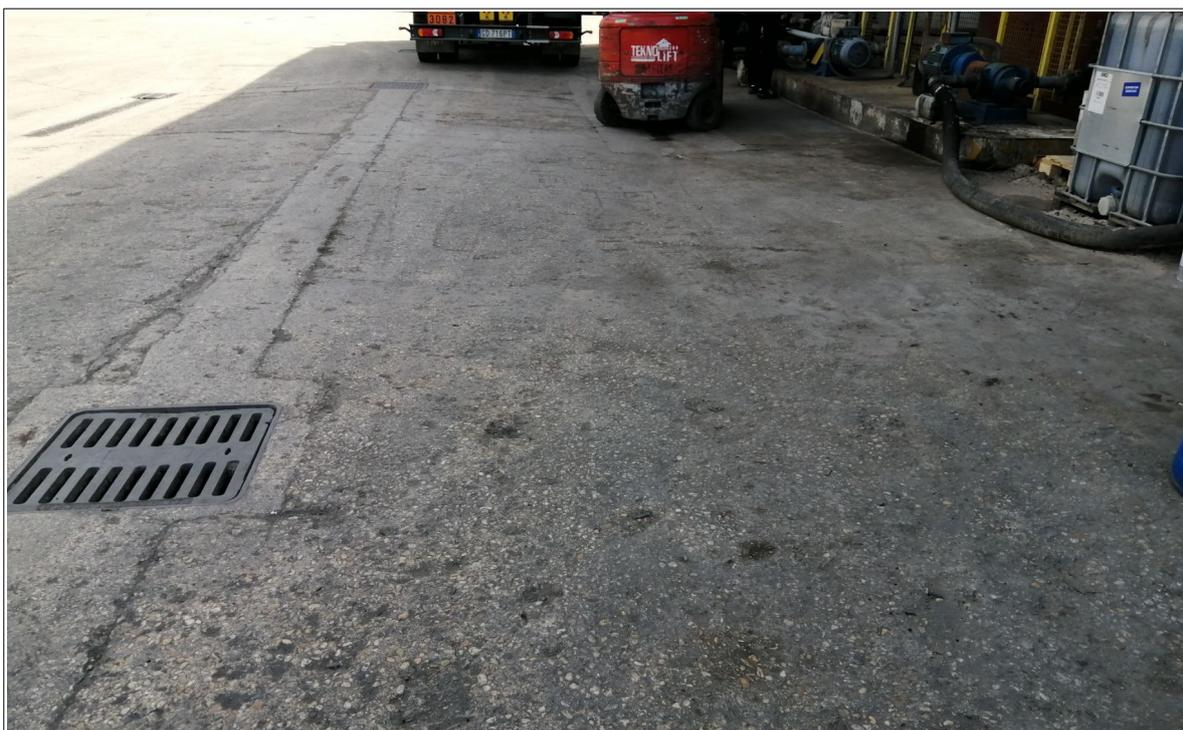
Le tracce a riempimento della rete di raccolta delle acque meteoriche prospiciente la zona dei serbatoi risultano non presentare lesioni né distacchi dal volume adiacente della pavimentazione e quindi non rappresentano al momento linee di infiltrazione al terreno sottostante.

Foto 2: Stato del Piazzale zona A-Sistema raccolta acque

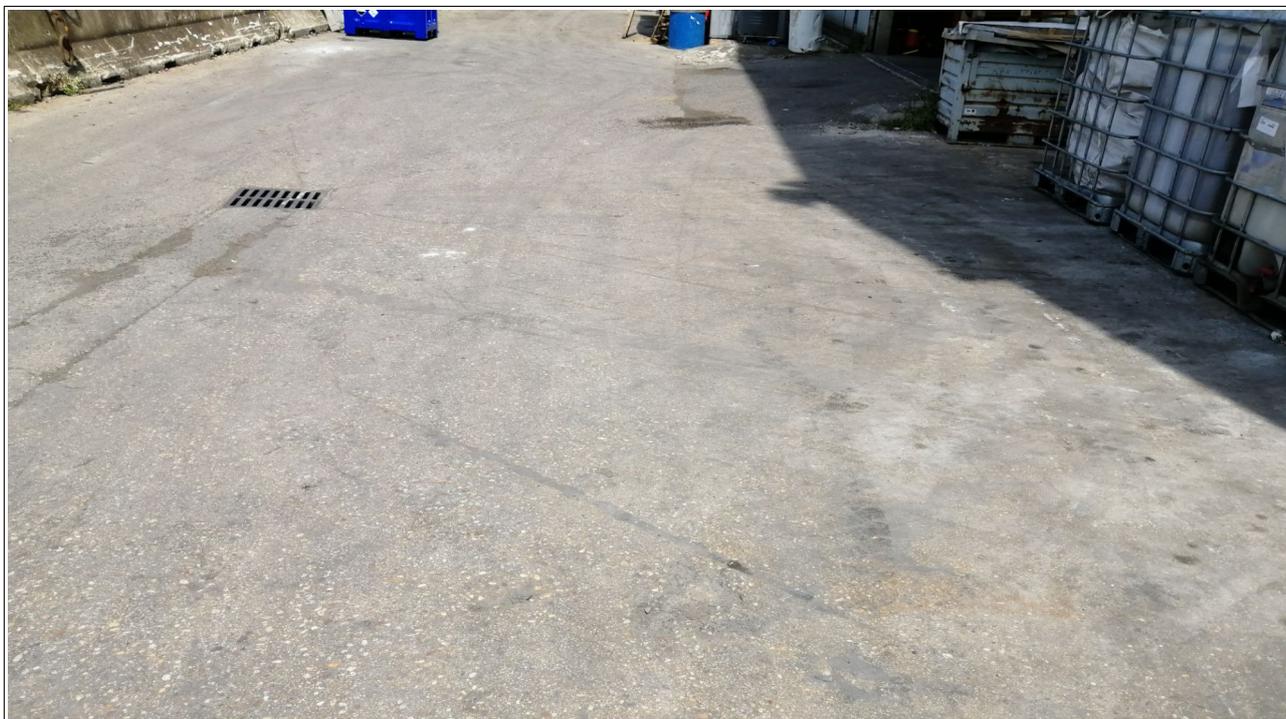
Foto 3: Stato del Piazzale zona B

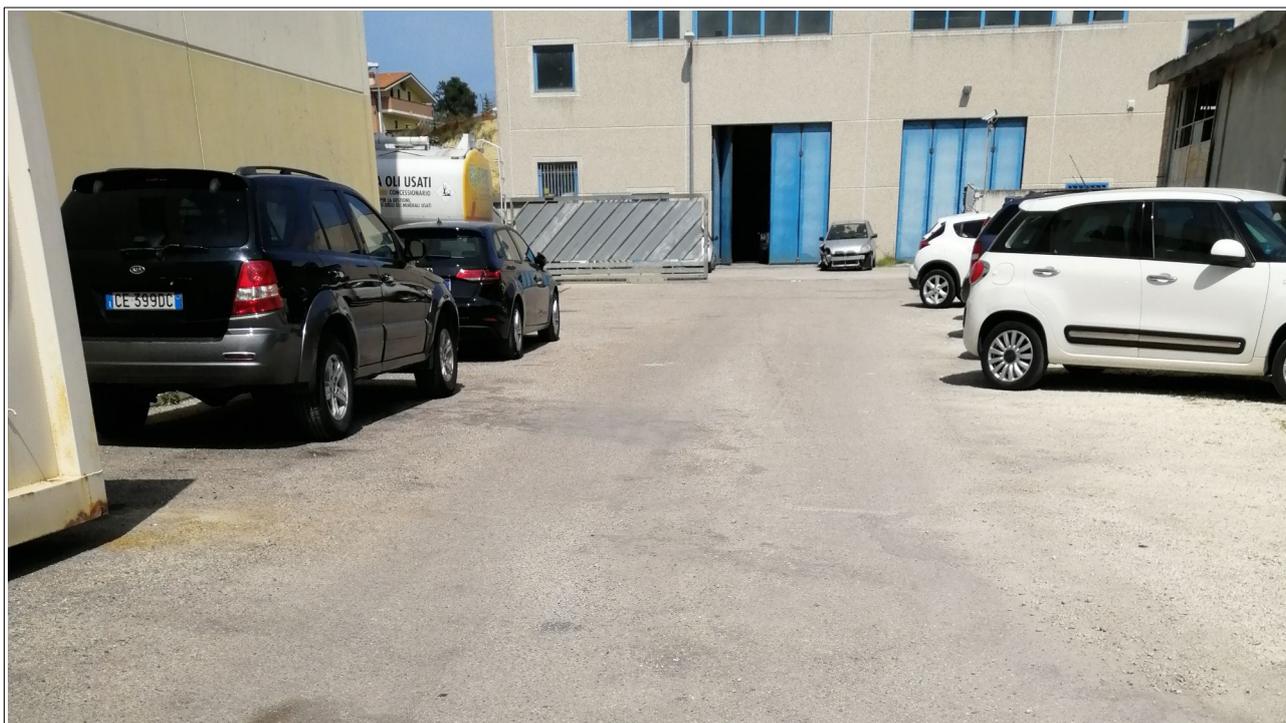
Nell' Area C è presente uno strato di rivestimento in bitume a ricopertura delle superfici di circolazione dei mezzi, e per una fascia di circa 2,5 metri a confine Sud del lotto in prossimità della zona destinata a parcheggio degli uffici è presente uno strato di pietrisco sopra quello di rivestimento.

Foto 4: Stato del Piazzale zona C

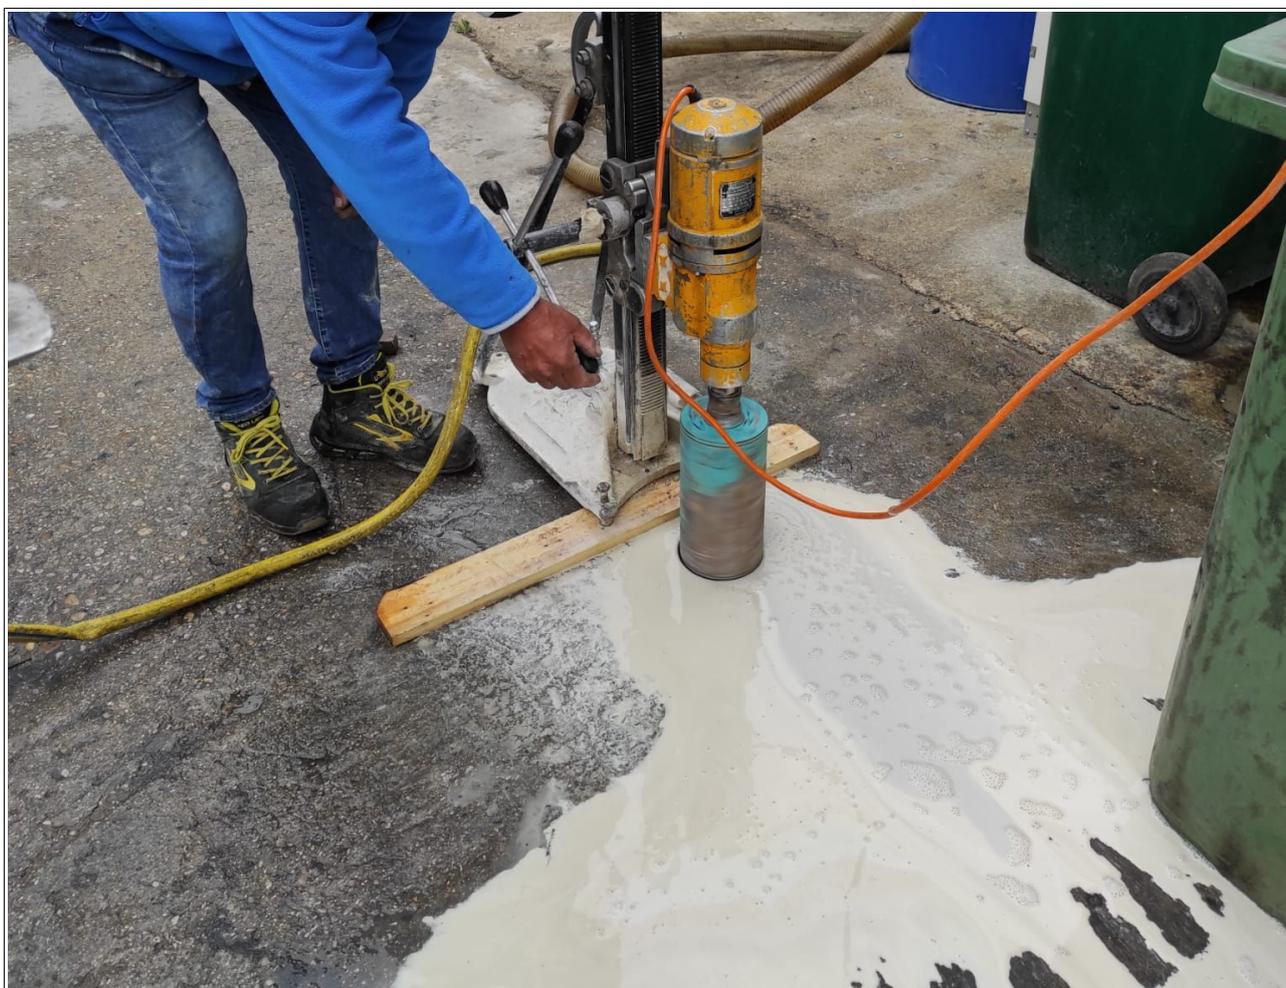
A supporto della definizione degli stati costituenti il piazzale è stata eseguita una prova distruttiva a carotaggio in prossimità dell' Area A.

Foto 5: Esecuzione di sondaggio con carotatrice Piazzale Area A

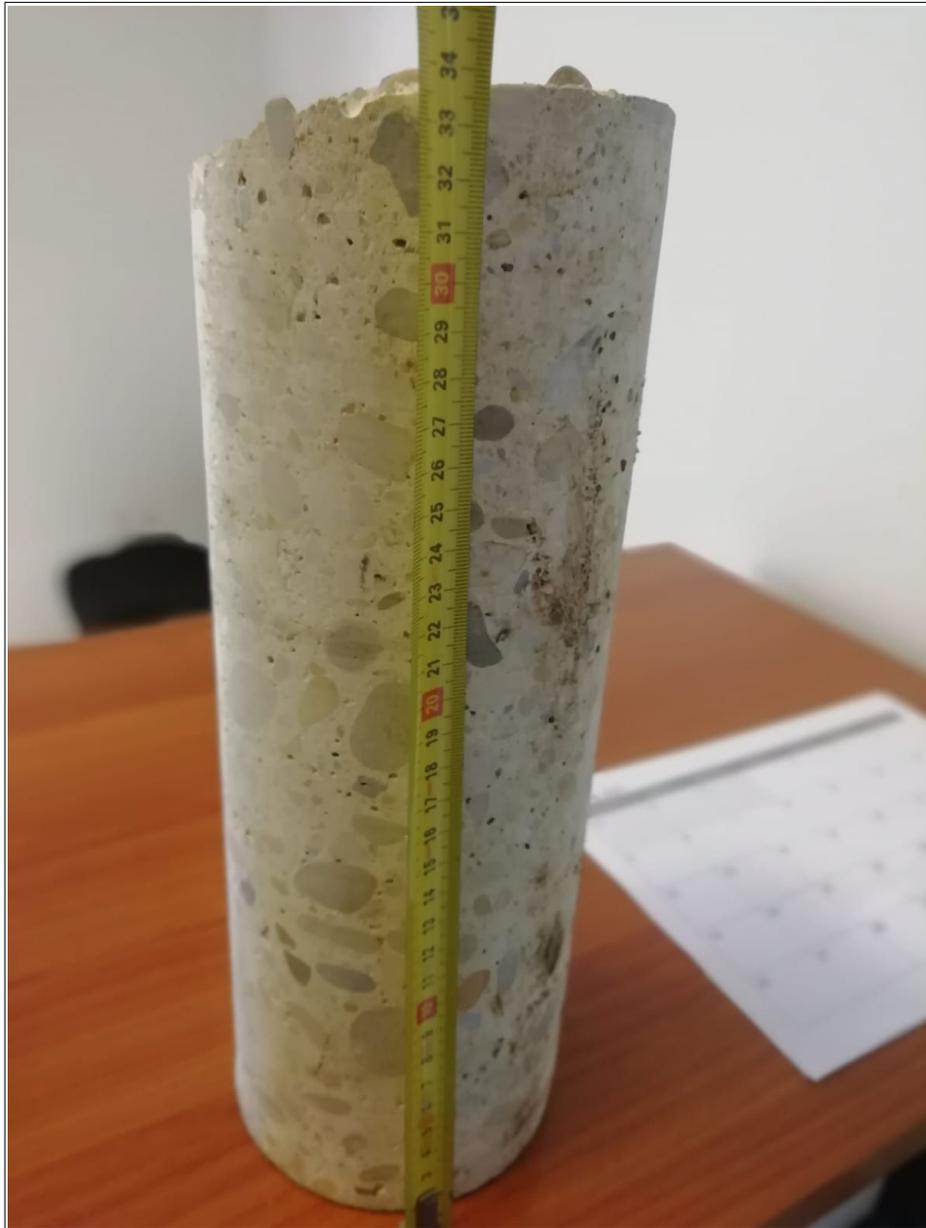
Foto 6: Spessore e stato del campione prelevato

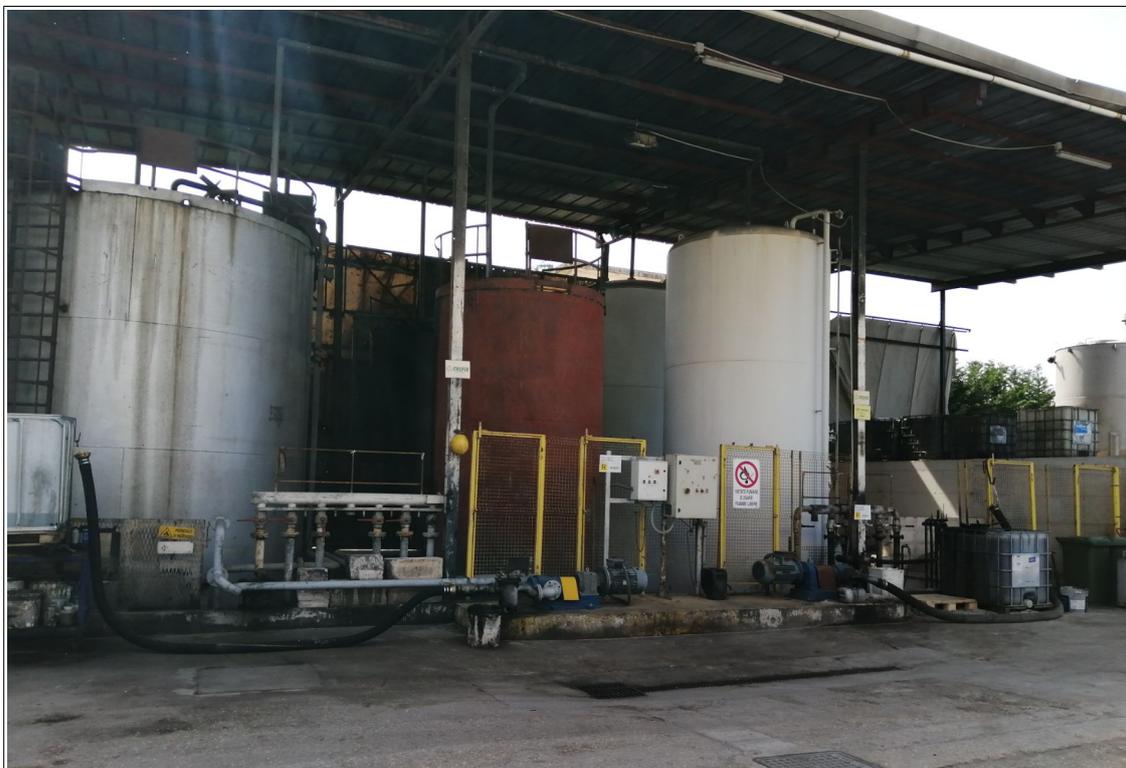
L'ispezione esterna delle pareti dei serbatoi non ha rilevato segni di corrosione sulla superficie esterna che possa condurre ad una evidenza di problemi sullo strato protettivo in primer degli stessi. Anche in prossimità del fondo non si rilevano episodi corrosivi ne presenza di deformazioni atipiche della geometria originaria che possano far pensare a problematiche di sovrappressione o depressioni interne o altri problemi di tipo statico.

Le condizioni delle fondazioni risultano escludere fenomeni di assestamenti e cedimenti o altri tipi di deterioramento. Il trincarino (proiezione esterna delle lamiere periferiche del fondo del serbatoio) non evidenzia presenza di corrosione, ne riduzione dello spessore degli elementi di supporto.

Foto 7: Serbatoi stoccaggio Olio esausto

L'esito positivo dell'ispezione visiva condotta sullo stato di conservazione dei serbatoi al momento non richiede ulteriori indagini di tipo strumentale.

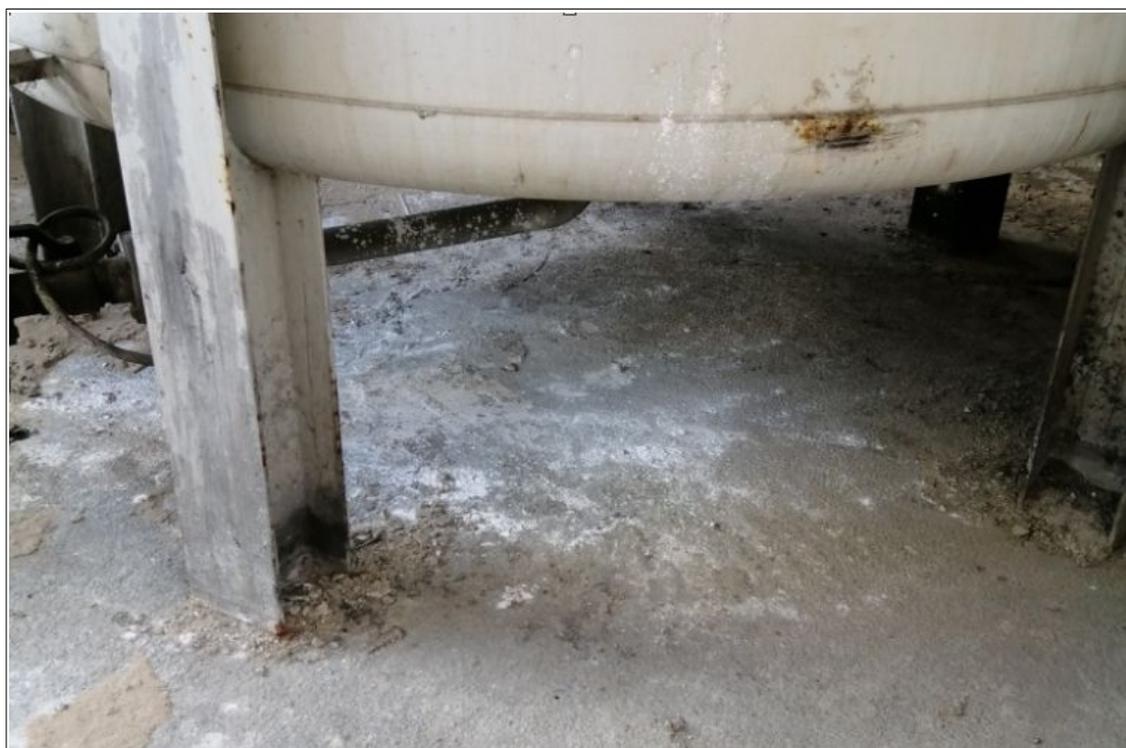
In prossimità dei Serbatoi è presente una fossa realizzata in C.A. delle dimensioni di $10 \times 20 \times 0,5$ con superficie a cemento liscio non verniciato.

Foto 8: Fondo Vasca Serbatoi

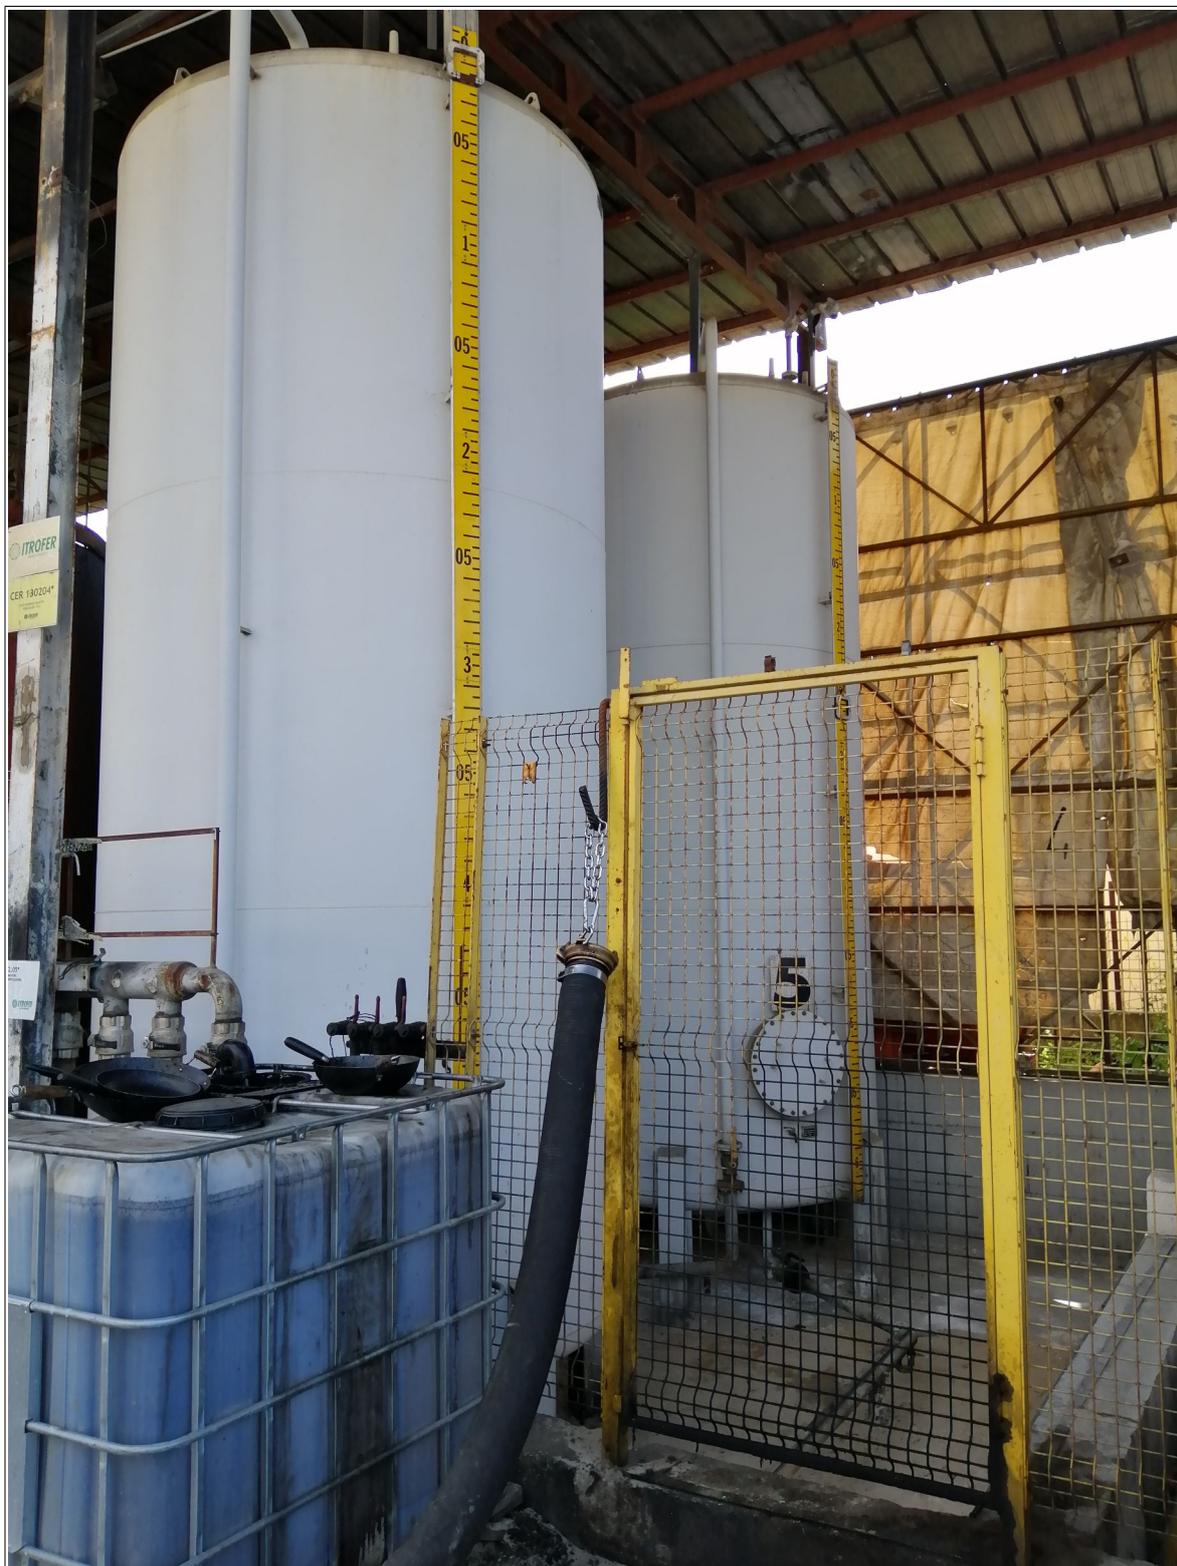
Risultano essere presenti 5 Serbatoi di stoccaggio in acciaio, tutti ad asse verticale, uno di 75 mc, e 4 da 35 mc, dei 5 Serbatoi è stato possibile reperire documentazione tecnica solo inerente i 2 serbatoi più recenti da 35 mc. Essi sono identificabili come modello CP 35N prodotti dalla Walter Tosto Spa con un volume specifico pari a 35 mc per singolo serbatoio, le dimensioni risultano essere 270 cm di diametro e 600 cm di altezza.

Foto 9: 2 Serbatoi mc 35 Walter Tosto Cp 35

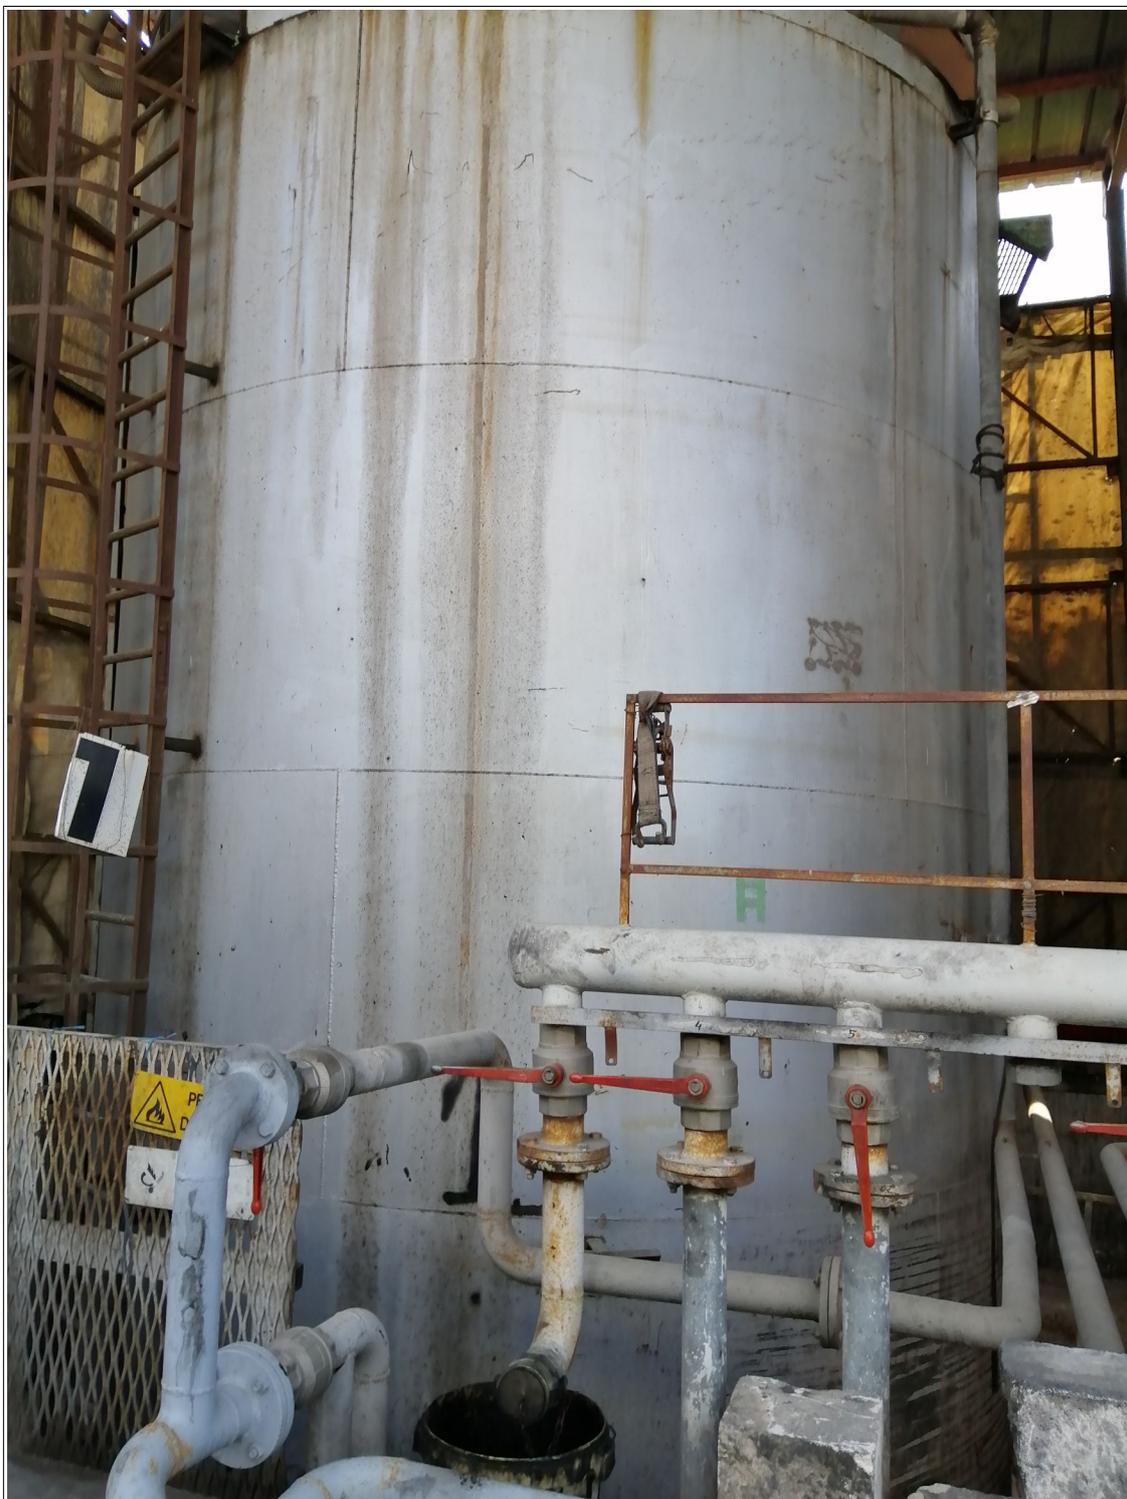
Dei 3 Serbatoi di cui non è stato possibile reperire documentazione tecnica si è proceduto ad una ispezione visiva che ha evidenziato caratteristiche costruttive simili a quelle dei 2 serbatoi certificati ovvero realizzazione in acciaio, rivestimento verniciato e presenza di indicatore di livello meccanico.

Foto 10: Serbatoio 75 mc

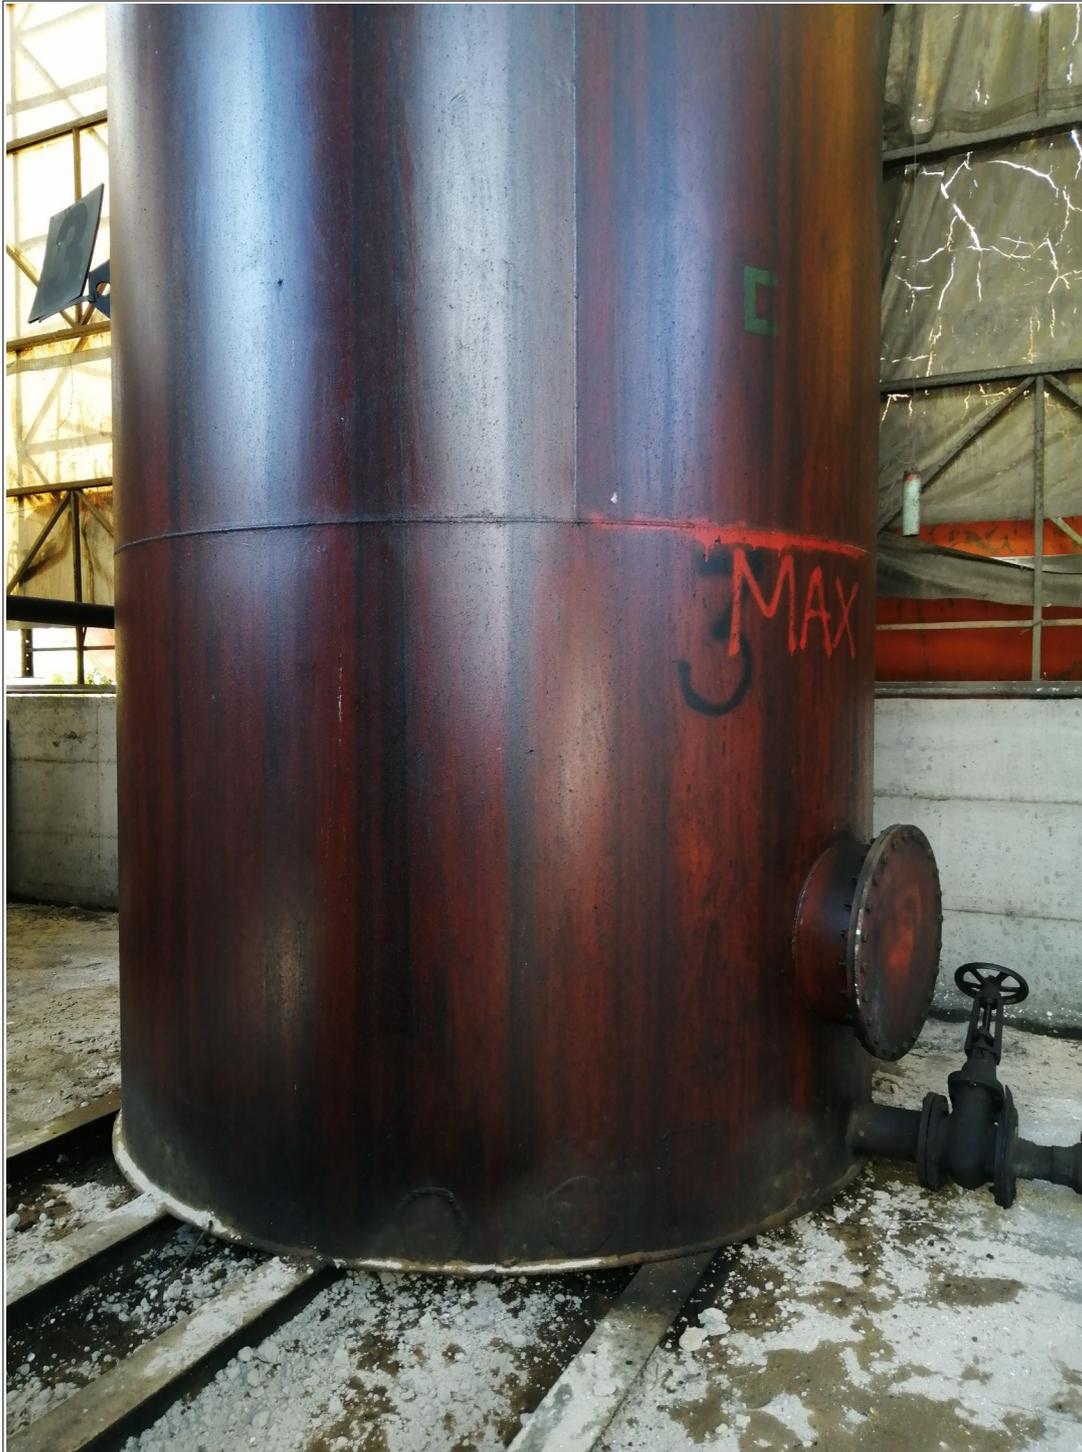
Foto 11: Serbatoio 35 mc
