# PERIZIA TECNICA

Vasca raccolta liquami denominata 16-A  
Allevamenti Fosso del Gallo s.r.l., località Pianacce  
Silvi (TE)

14/10/2024

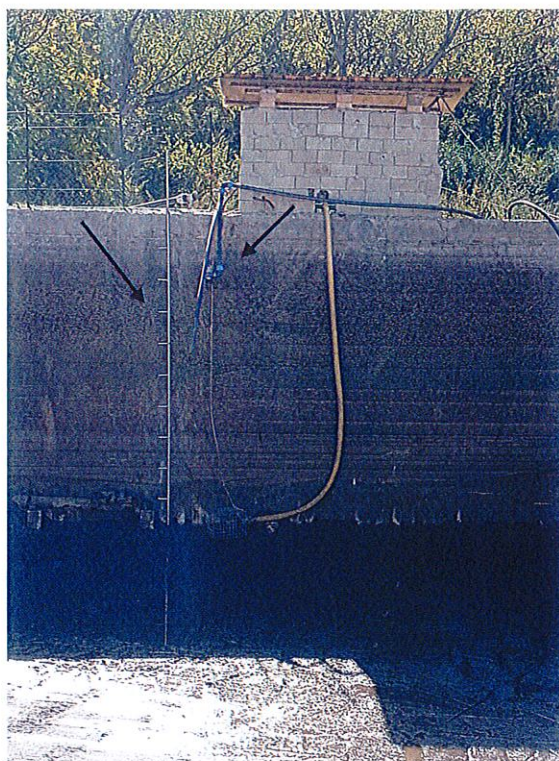
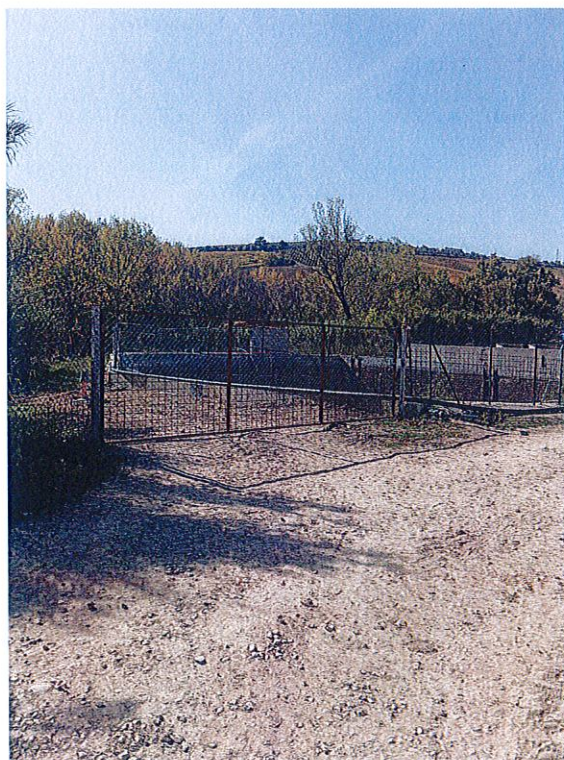
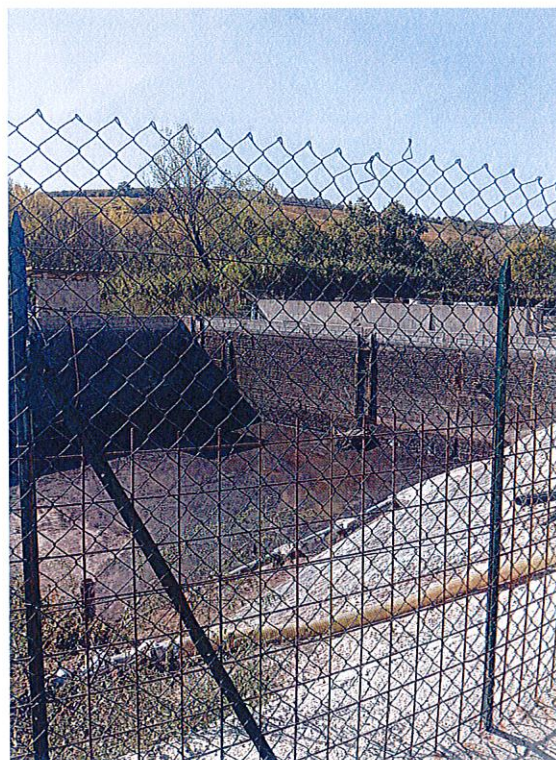
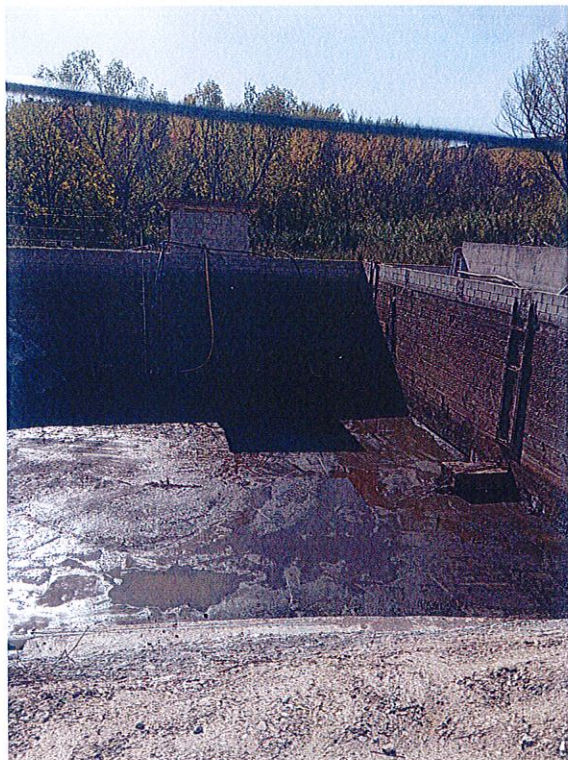
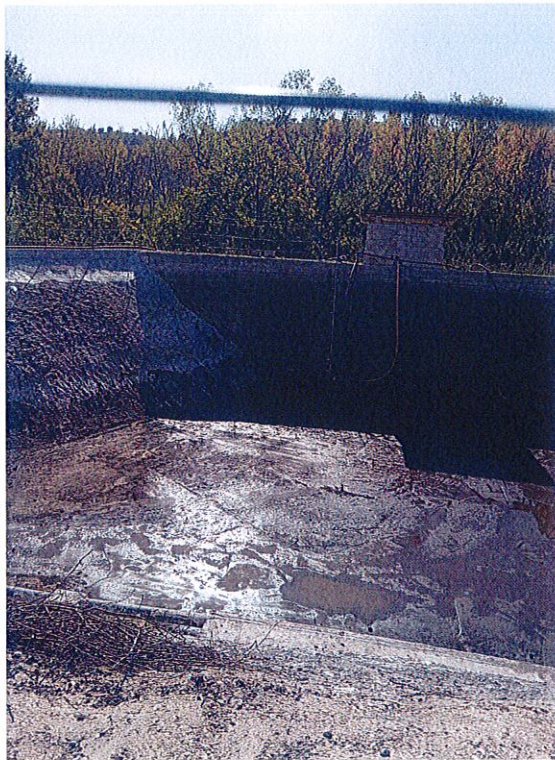
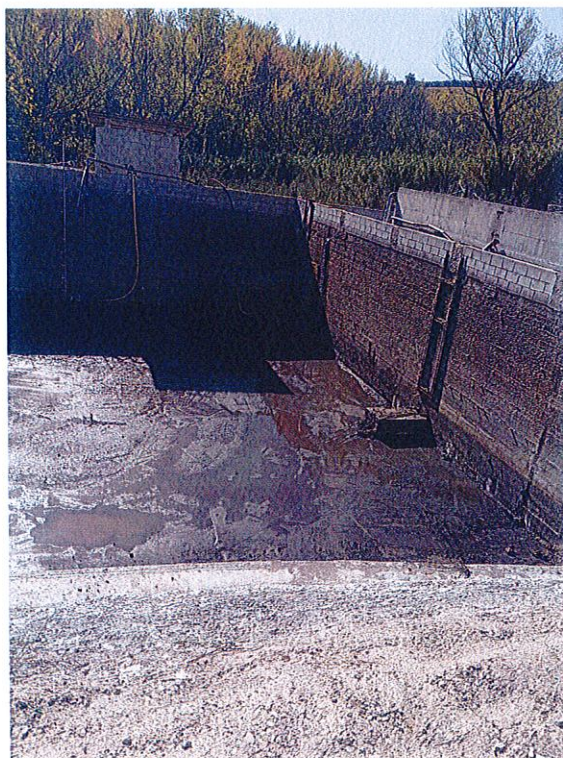
Le pareti e il fondo non presentano lesioni visibili che ne determinerebbe la non funzionalità di contenimento, le giunture del calcestruzzo sia sugli angoli del fondo, sia lungo il perimetro delle pareti che costituiscono la vasca risultano integre, inoltre la base non presenta avvallamenti e il tutto si presenta in buono stato conservativo, inoltre la vasca risulta immutata sin dalla sua costruzione, pertanto non ci sono stati mai interventi in passato che ne avrebbero potuto stravolgere la struttura, come confermato dagli addetti ai lavori dello stabilimento.
