Ex Nuova Presafer Srl - IMPIANTO DI ROTTAMAZIONE DI METALLI FERROSI.
AUMENTO DI POTENZIALITÀ E ADEGUAMENTO CODICI C.E.R. D.Lgs.
152/06, All. IV, punto 7, lettera z.b

Istanza per l'avvio della procedura di verifica di ottemperanza alle
condizioni ambientali ai sensi dell'art. 28 del D.Lgs. 2006 e ss.mm.ii.

**DOCUMENTAZIONE FOTOGRAFICA ATTESTANTE IL RISPETTO DELLE
CONDIZIONI AMBIENTALI PRESCRITTE**

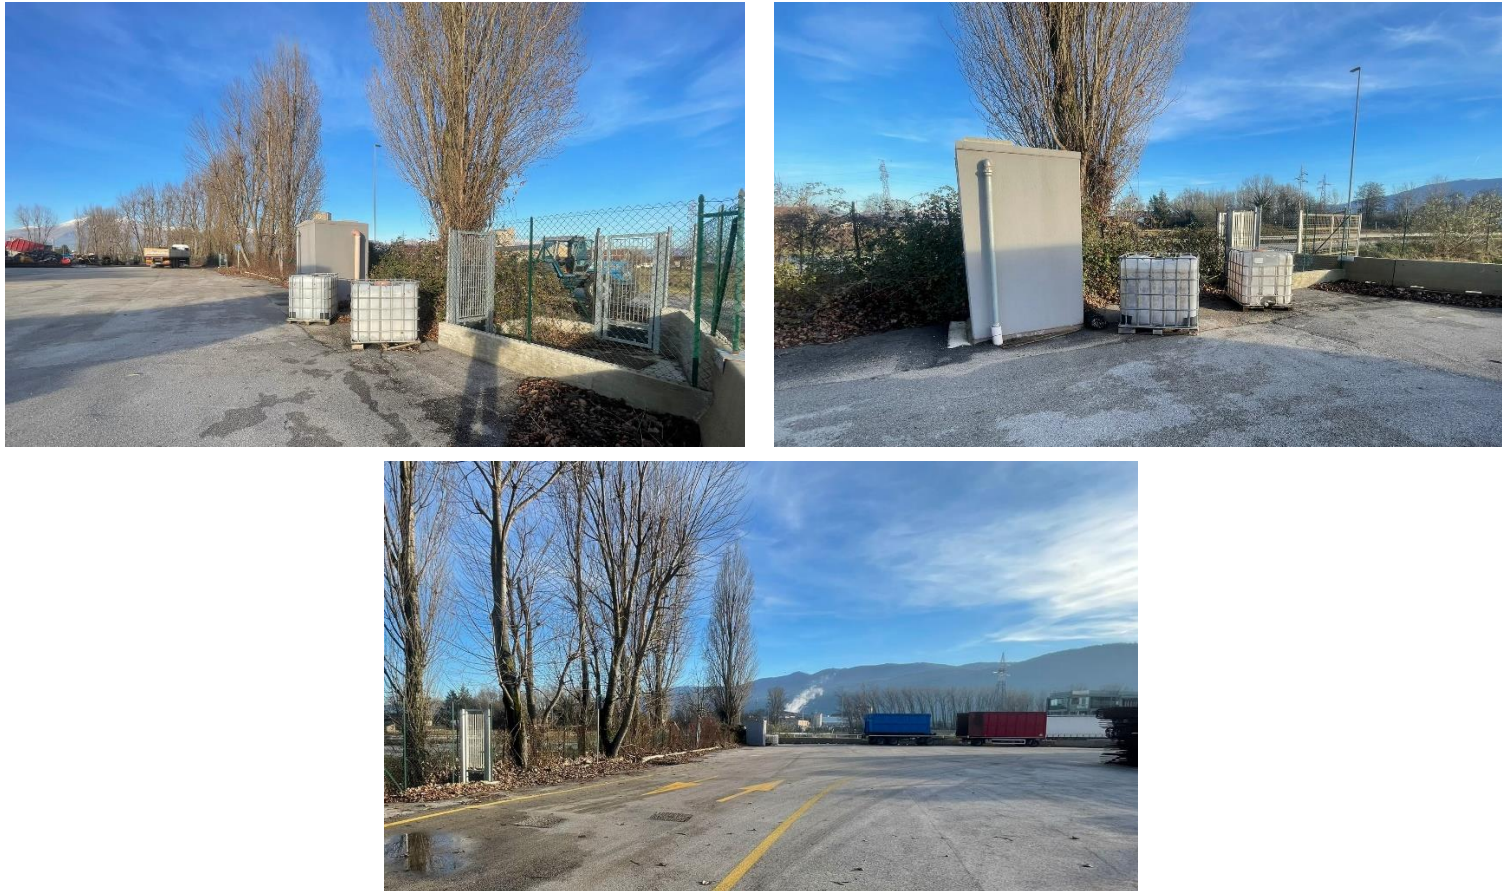
DETTAGLIO DEL DISOLEATORE FUORI TERRA – STATO DI FATTO

Figura 1 – Dalle immagini riportate è possibile vedere il posizionamento del disoleatore facente parte dell'impianto di prima pioggia realizzato. Si allegano alla presente la planimetria degli scarichi idrici relativa allo stato di fatto ed i particolari costruttivi dell'impianto di prima pioggia realizzato.

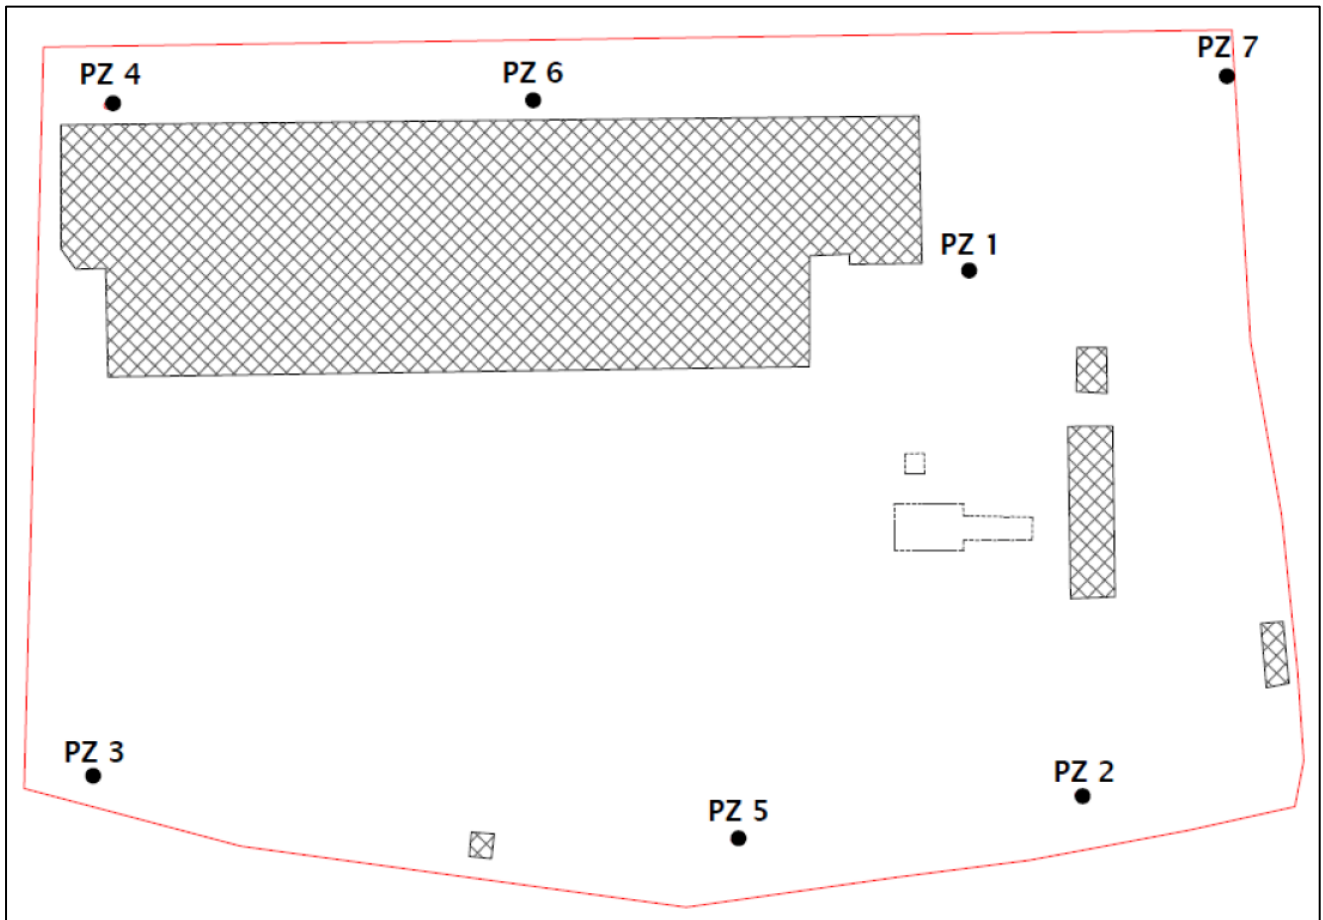
Figura 2 – Ubicazione dei piezometri realizzati per il monitoraggio della falda. Si allegano i certificati delle analisi sulle acque sotterranee degli ultimi due anni. In rosso il perimetro dell'impianto Ex Nuova Presafer, ora di proprietà della ditta Celi Calcestruzzi S.p.a.
