OGGETTO: D.lgs. 152/06 parte II titolo III bis
Rapporto Finale dell'Ispezione effettuata presso l'impianto della ditta "ICO Industria
Cartone Ondulato S.r.l." sito nel comune di SAN GIOVANNI TEATINO (CH).
A.I.A. N° DCP 025/ 291DEL 02/08/2019 DPC025/281 del 22/10/2020.

RAPPORTO CONCLUSIVO DELLE ATTIVITA' DI ISPEZIONE INTEGRATA AMBIENTALE ORDINARIA 2023

DITTA ICO – SAN GIOVANNI TEATINO

Impianto di produzione carta di imballaggi a partire da carta da macero

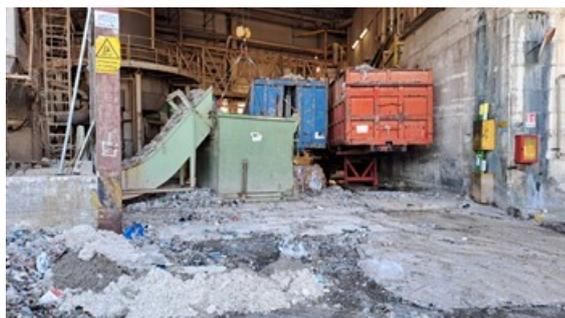
FOTO 1 AREA A3

Durante il sopralluogo si è potuto constatare che sussistono ancora sensibili margini di miglioramento in merito alla pulizia e alla gestione in generale delle aree. Pertanto:

- ⇒ Si raccomanda una migliore e più puntuale gestione delle aree soprattutto a seguito di eventi meteorici importanti che potrebbero portare al deterioramento dei materiali stoccati in considerazione della loro natura organica, soprattutto dell'area adibita al deposito temporaneo dei rifiuti pericolosi e quello del rifiuto con codice EER 030307.

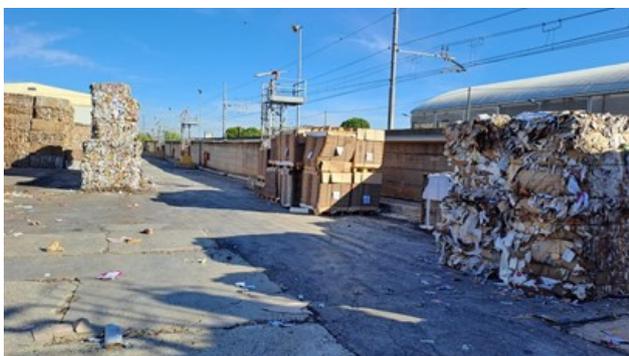
FOTO 3 AREA MESSA IN RISERVA R13

Durante la visita ispettiva, è stato verificato quanto dichiarato dalla ditta in merito ad una migliore e più puntuale gestione delle aree soprattutto sulla separazione fra rifiuti e materie prime e ad una etichettatura più puntuale con ripristino della segnaletica orizzontale ove sbiadita e verticale ove usurata.

- ⇒ Relativamente alle aree di cui sopra foto 3,4 la ditta deve migliorare l'individuazione delle aree separandole in maniera più puntuale con idonea segnaletica orizzontale e/o divisorii anche mobili e verificare che la segnaletica non venga coperta e/o spostate durante le movimentazioni.

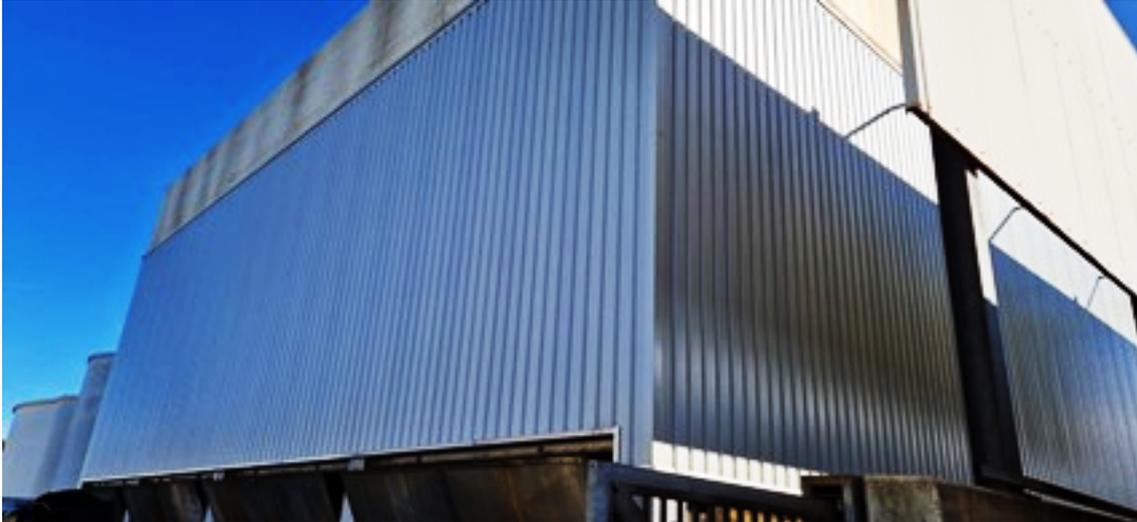
FOTO 5 FILTRO PERCOLATORE

- ⇒ Durante il sopralluogo del 1 E' stato verificato l'intervento di manutenzione comunicato dalla ditta con nota 33046/2020 effettuato sull'impianto di trattamento biologico al filtro percolatore
- ⇒ La ditta durante l'attività di manutenzione ha monitorato la qualità dello scarico come richiesto da Arta eseguendo autocontrolli da cui si evince la conformità allo scarico anche per tutti i parametri.

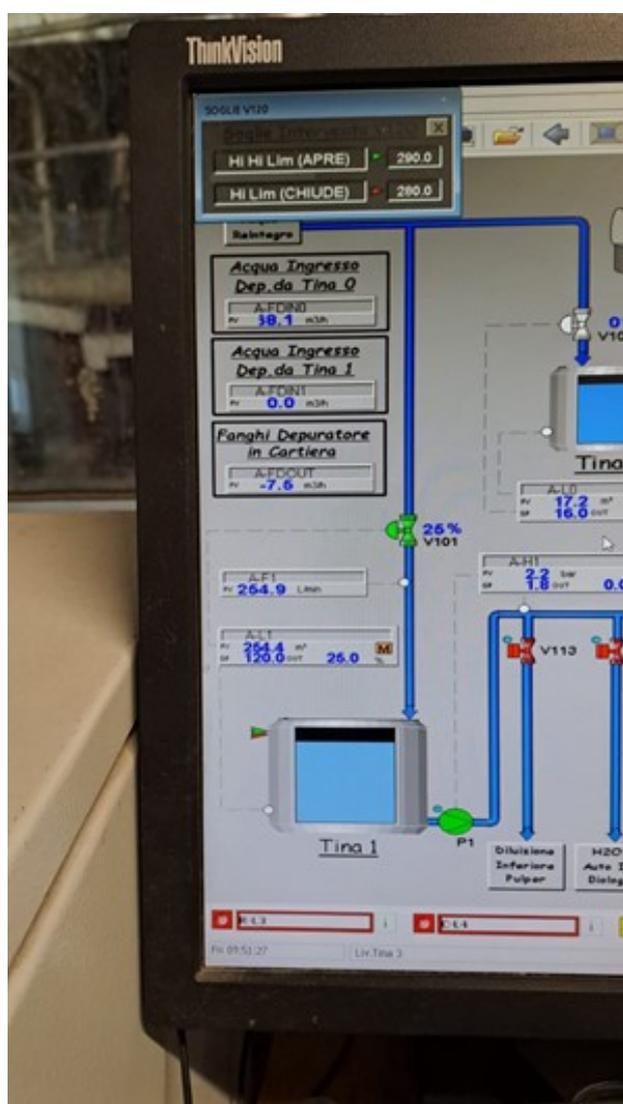
Durante l'ispezione si è rilevato che la TINA 1 non presentava come disponibile il volume residuo di 100 mc come espressamente previsto dall'AIA vigente. Inoltre il settaggio visualizzato non era corretto ovvero non era impostato per garantire il franco (100mc) stabilito.

FOTO 13: DCS TINA 1 AL MOMENTO DEL SOPRALLUOGO.

- ⇒ Come proposto dalla ditta stessa è opportuno predisporre un comando di interblocco che garantisca la non modificabilità dei settaggi arbitrariamente da parte degli operatori

- ⇒ Le acque della Tina1 devono essere recuperate **prioritariamente** in produzione soprattutto quelle meteoriche allo scopo di garantire sia la funzionalità del depuratore che il risparmio idrico previsto dalle BATc.

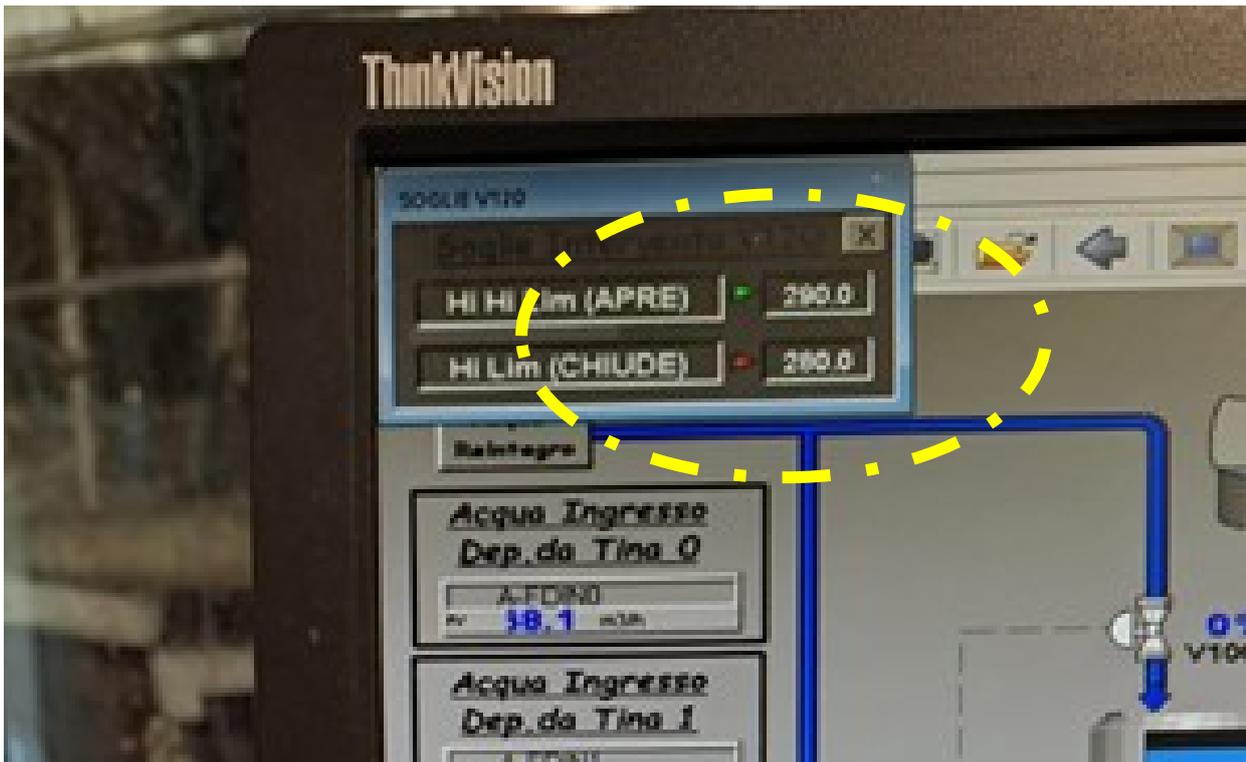
FOTO 14 SETTAGGIO TINA 1: IN TAL CASO ERA GARANTITO UN VOLUME RESIDUO DI SOLI 10 MC.

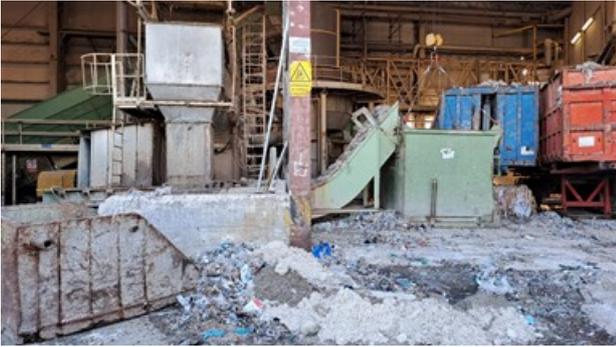
FOTO 15 DEPOSITO EER 030307

I tecnici hanno inoltre eseguito una ricognizione generale delle aree e delle modalità di deposito temporaneo dei rifiuti, hanno visualizzato le aree di stoccaggio e le aree di messa in riserva R13 verificando la corrispondenza con la planimetria autorizzata.
