DITTA HONDA ITALIA INDUSTRIALE S.P.A.:
Via Genova, 9/11 Atesa
hondaitaliaindustrialespa@pec.honda-eu.com

OGGETTO Rapporto Finale dell'Ispezione Integrata Ambientale effettuata presso l'impianto della ditta
"HONDA ITALIA INDUSTRIALE S.p.A." sito nel comune di ATESSA (CH). D.lgs. 152/06 parte
II titolo III bis.
Provvedimento AIA n° 159/119 del 19/03/2010 e ss.mm.ii.

RAPPORTO CONCLUSIVO DELLE ATTIVITA' DI ISPEZIONE INTEGRATA AMBIENTALE ORDINARIA 2022

**ATTIVITA' ISPETTIVA AI SENSI
DEL DECRETO LEGISLATIVO 152/2006 parte II e ss.mm.ii. - (art. 29-decies)**

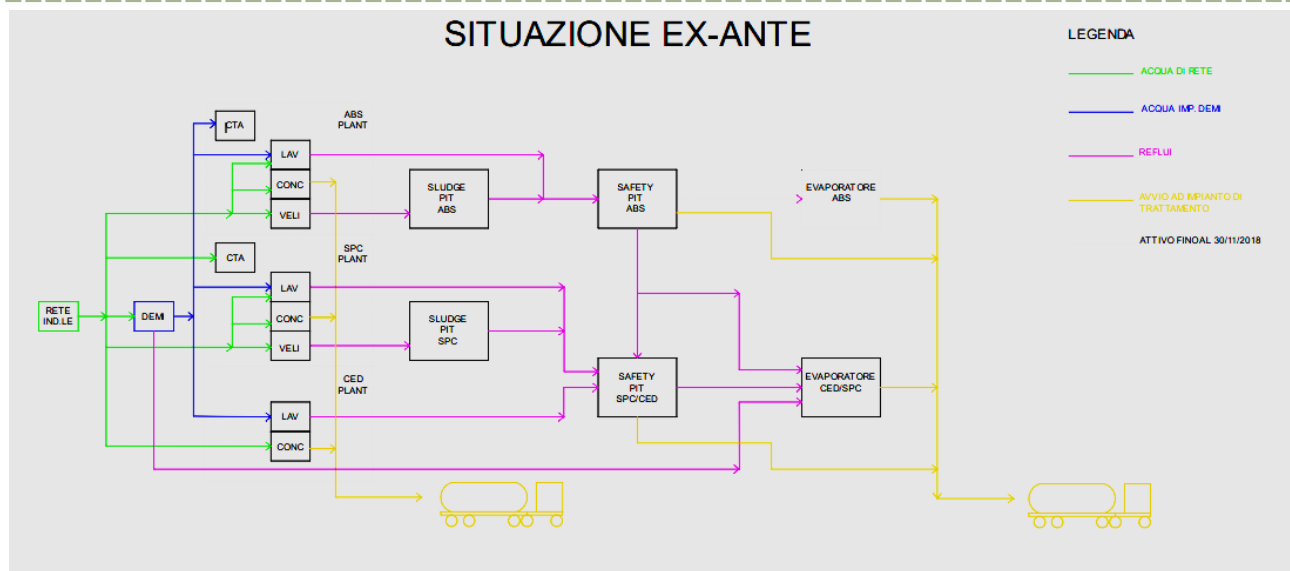
Figura 1: schema di flusso allegato alla nota prot 20502.

⇒ Lo schema fornito è esaustivo e descrive adeguatamente la situazione rilevata in sito

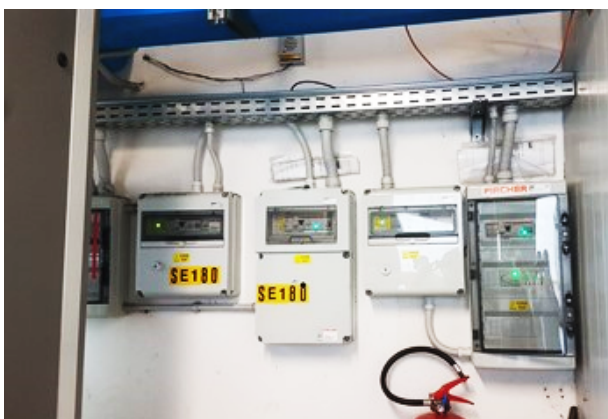
⇒ Durante il sopralluogo del 10/05/2022 è stato verificato che la ditta ha ottemperato a quanto richiesto come da documentazione fotografica

Foto 1: automazione svuotamento vasca

Prevedere entro una tempistica congrua il collegamento del sensore di idrocarburi a servizio della vasca PCR2 a una valvola che interdice lo scarico quando lo scarico è in atto (ovvero in caso di azionamento del by pass per evacuazione acque di seconda pioggia).

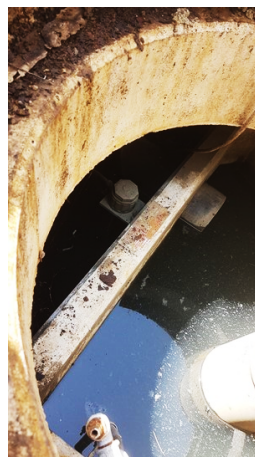
Foto 2: sensore olii

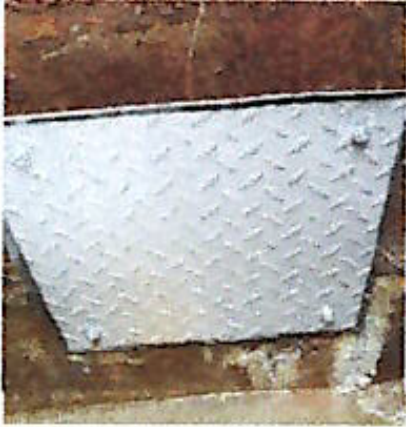
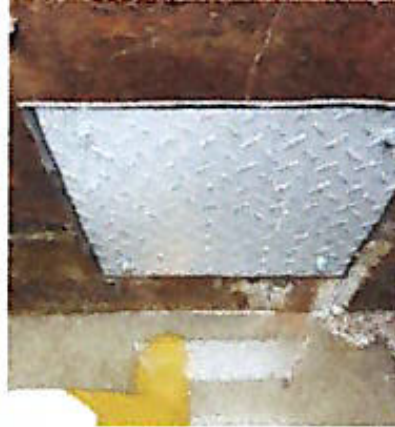
Rif. Punto 2 Installazione flangia cieca in S1

⇒ La ditta con nota acquisita al prot Arta 9711/2021 ha inviato documentazione esplicativa e fotografica attestante l'apposizione della flangia a S1,

Foto 3: Documentazione fotografica fornita dalla ditta.

Produrre una proposta tecnica circa il possibile collettamento dello scarico S1 alla rete idrica. In alternativa, in considerazione del non utilizzo di tale scarico, si propone la sua chiusura definitiva. L'utilizzo di tale scarico secondo le modalità descritte dalla ditta configurerebbe uno smaltimento non autorizzato: deve essere presente un sistema di collettamento stabile fra lo scarico S1 e la rete fognante eventualmente equipaggiato con flangia cieca in uscita in caso di non utilizzo di S1. Al contrario, qualora la ditta decida di realizzare il collegamento alla rete fognaria, dovrà attrezzare lo scarico S1 con un misuratore di portata e un autocampionatore.

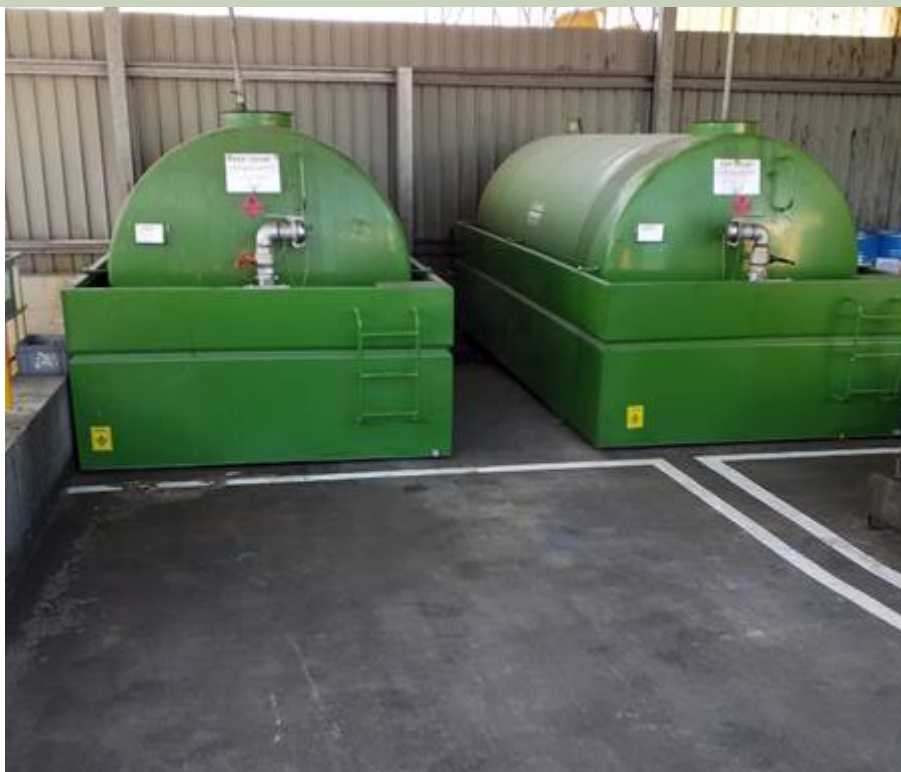
- ⇒ Ha realizzato il deposito del rifiuto avente codice EER 120109* fuori terra con vasca di contenimento dedicata.
- ⇒ Ha adeguato la cartellonistica in ingresso all'area di deposito rifiuti

Foto 4: deposito temporaneo del rifiuto codice EER 120109*

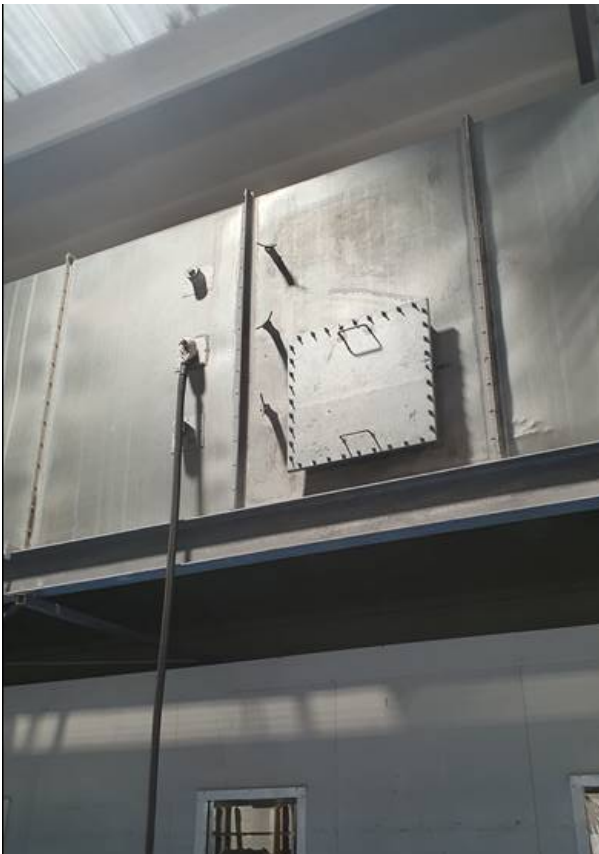
Foto 5 : punto di campionamento a monte del PC

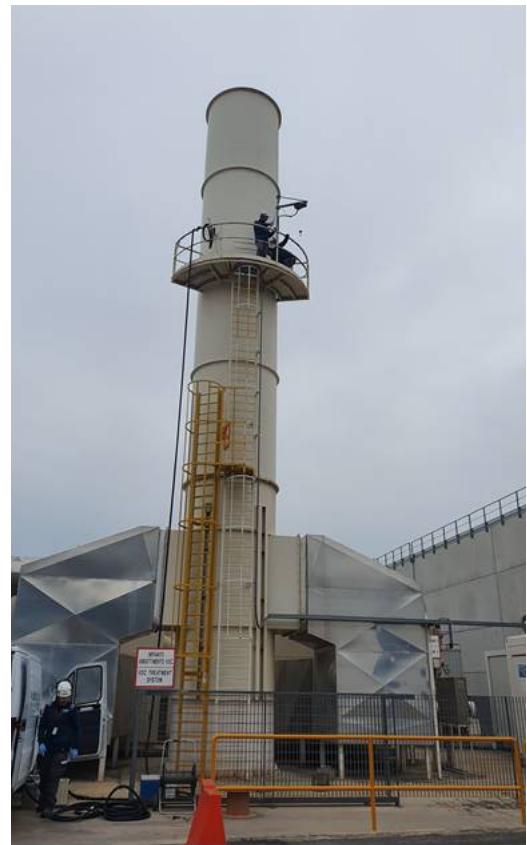
Foto 6: camino IPPC C27

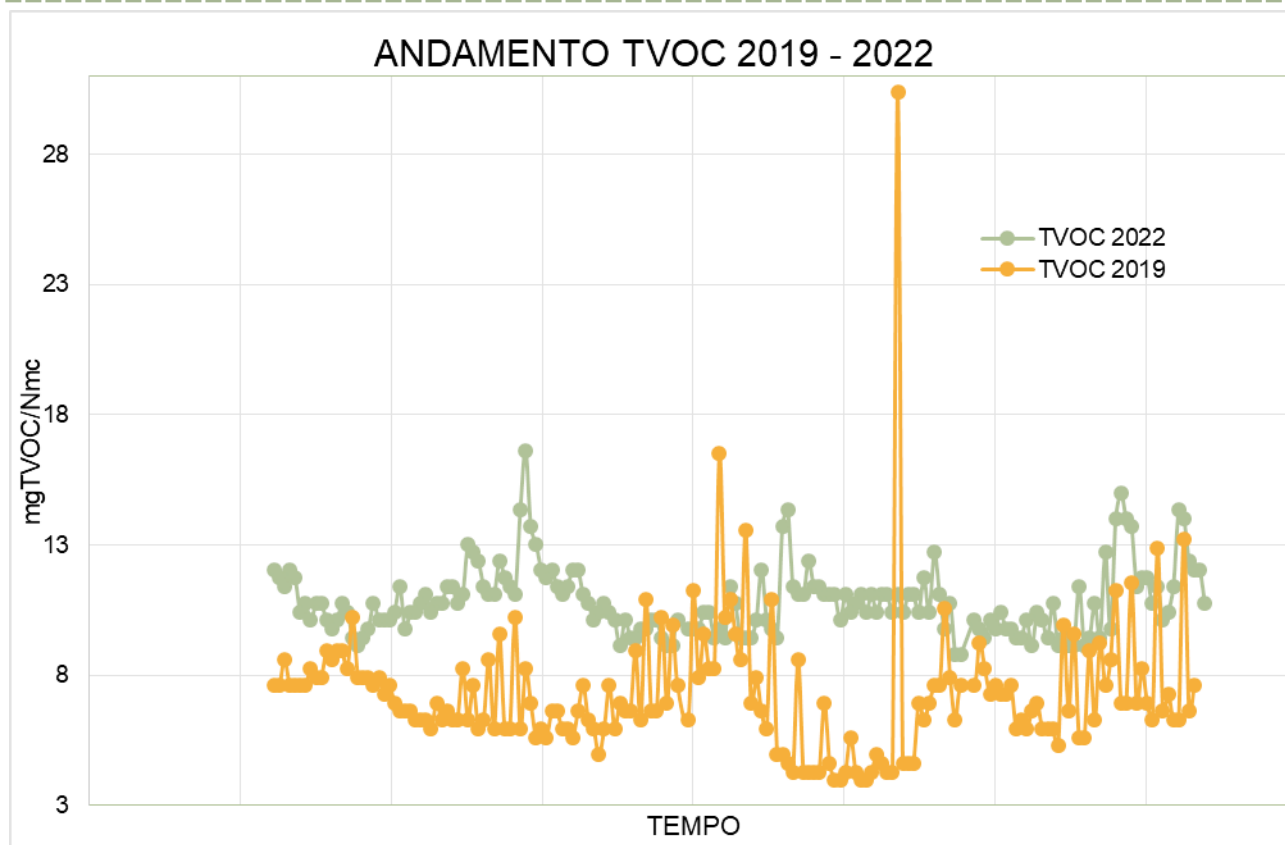
Grafico 1: ANDAMENTO DEL TVOC DURANTE LE OPERAZIONI DI CAMPIONAMENTO, CONFRONTO 2019-2022

Le determinazioni eseguite hanno evidenziato la conformità ai valori limite autorizzati relativamente agli inquinati campionati. Rispetto al monitoraggio eseguito nel 2019 si rileva una minore dispersione dei livelli di concentrazione. L'efficienza di abbattimento rilevata è stata superiore al 90%.

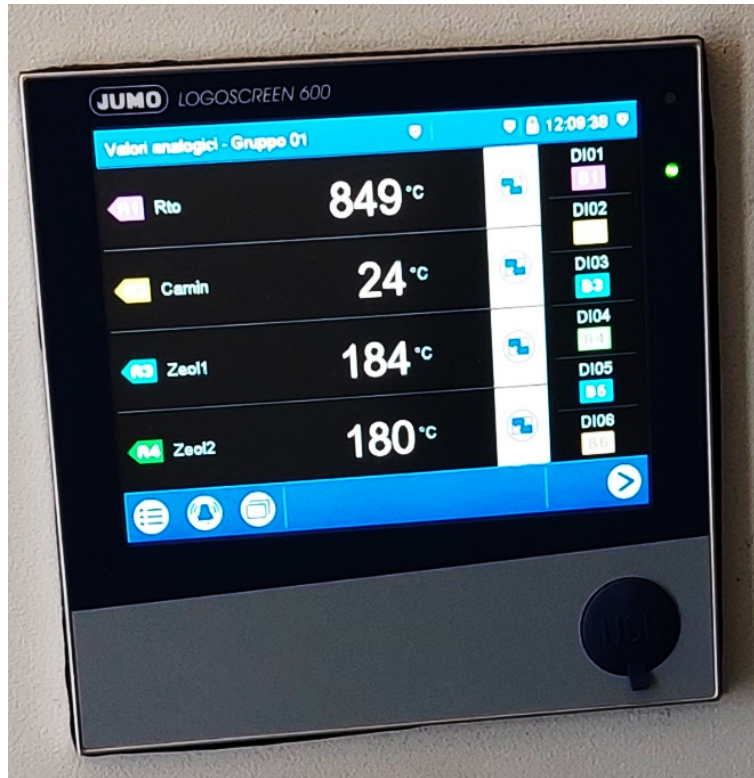
⇒ *La ditta ha ottemperato a quanto richiesto da arta come dichiarato e verificato da Arta il 14/07/2022.*

Foto 7: inserimento delle temperature sul display

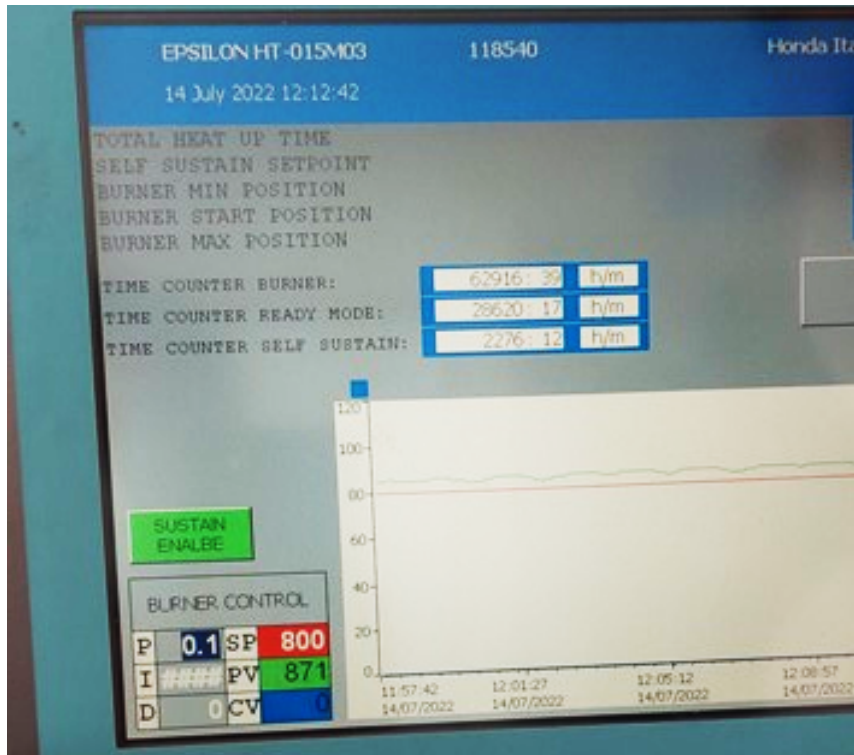
Foto 8: set point fissato ad 800°C come richiesto.
