RAPPORTO CONCLUSIVO DELLE ATTIVITA' DI ISPEZIONE INTEGRATA AMBIENTALE ORDINARIA 2019

ATTIVITA' ISPETTIVA AI SENSI DEL
DECRETO LEGISLATIVO 152/2006 e ss.mm.ii. - (art. 29-decies)

Impianto di produzione carta di imballaggi a partire da carta da macero

DITTA ICO

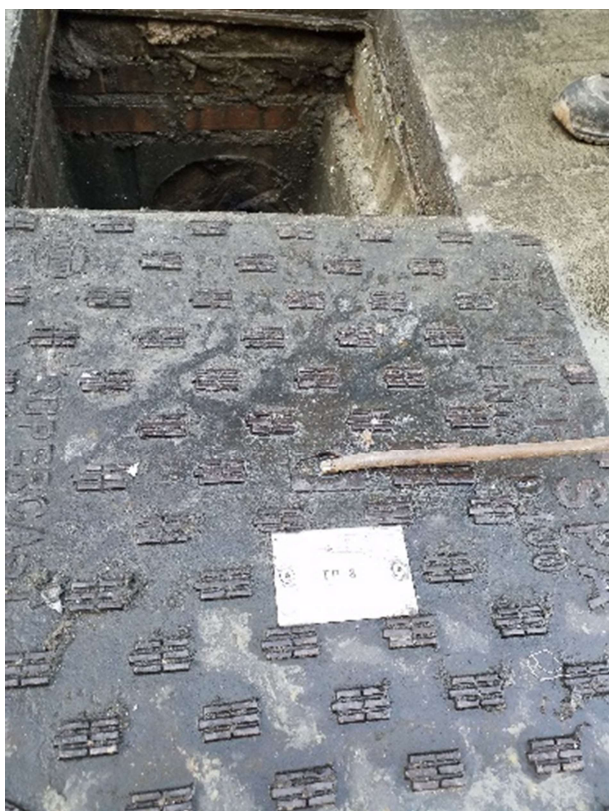
Foto 1: Tp3

Durante il sopralluogo si è verificato che la ditta ha interdetto il troppo pieno TP3 verso il fosso acqua torbida. Infatti tali reflui costituiti da acque meteoriche di dilavamento, confluiscono dopo tale modifica, unicamente al depuratore, avendo la chiusura del troppo pieno, interdetto la possibilità di andare a scarico.

- ⇒ Si ritiene che le modifiche apportate alla rete idrica siano migliorative e condivisibili.
- ⇒ Si chiede alla ditta di produrre una planimetria aggiornata recante le modifiche descritte in sede di ispezione che dovrà costituire aggiornamento dell'autorizzazione.

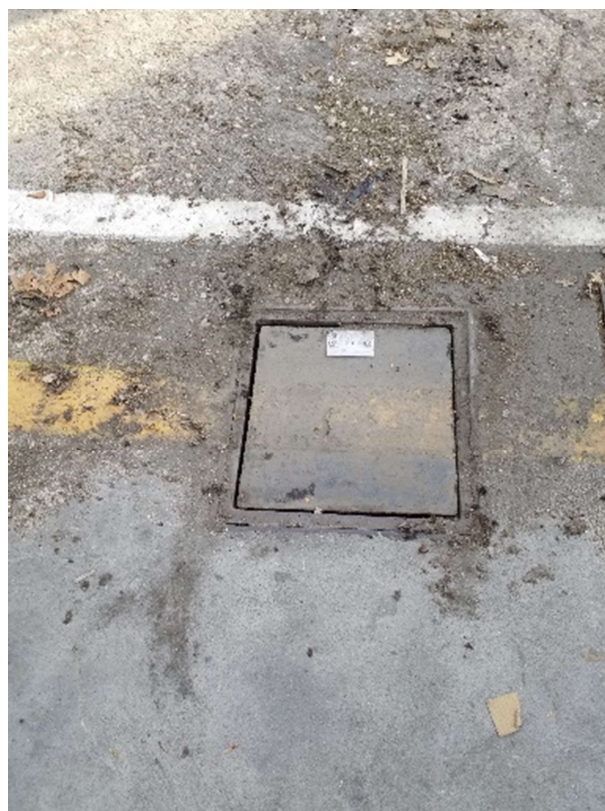
Foto 2: Tp1

I tecnici hanno ispezionato l'area A1 e sono stati visionati i troppi pieni TP1 e TP2.

I troppi pieni si attivano per By Pass dal pozzetto raccolta acque meteoriche "C" ovvero quando si è esaurita la capacità residua della TINA 1 o per eventi meteorici eccezionali.

Nel pozzetto era alloggiata un'unica pompa e non si è avuta contezza dell'installazione di sistemi automatici che ne evidenzino il corretto funzionamento o il verificarsi di anomalie, come espressamente prescritto in AIA.

- ⇒ E' necessario che la ditta installi una seconda pompa all'interno del pozzetto C al fine di evitare che un eventuale malfunzionamento invii i reflui costituiti da acque di prima pioggia in bypass e quindi in corpo idrico superficiale.

- **La predisposizione di una sirena e di un allarme visivo non può ritenersi equivalente ad un sistema di automazione in quanto l'attivazione di una sirena che segnala il riempimento della TINA 1 presuppone la presenza di un operatore in loco e la sua tempestiva attivazione.**

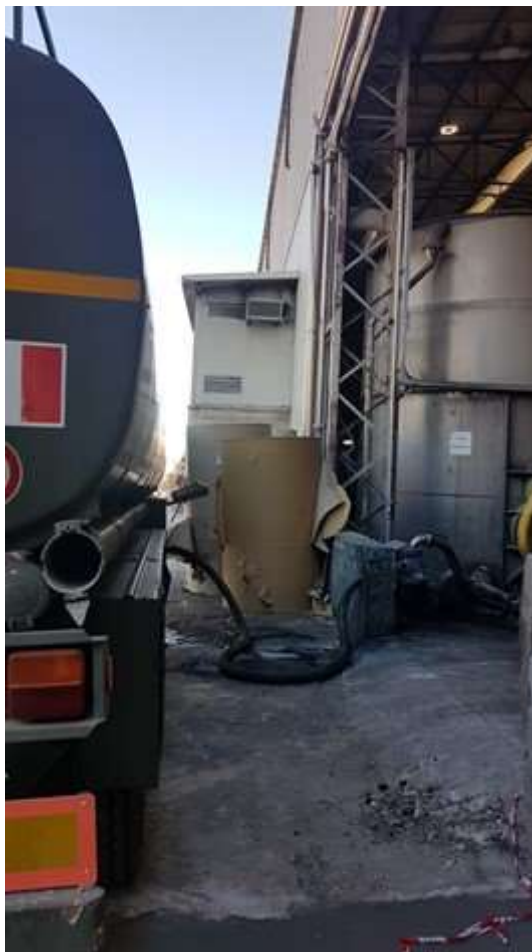
Foto 3

In data 05/11/2019 i tecnici hanno rilevato lo scarico in corso, tramite autocisterna, delle acque pigmentate provenienti dallo scatolificio di Pianella di proprietà della stessa ICO.

E' stato verificato che la gestione delle acque pigmentate provenienti dallo scatolificio di Pianella, presso l'installazione di San Giovanni Teatino, è stata approvata nella CDS del 23/07/2013 ed era presente nello schema di flusso di cui all'ETD allegato all'istanza di AIA (figura 1 del presente rapporto di ispezione). Tuttavia Arta ha esaminato l'AUA DPC025/286/19 del 08/08/2019 rilasciata allo scatolificio di Pianella da cui non risulta tale gestione delle acque pigmentate che secondo lo schema a blocchi allegato in figura 2, riportato anche nel parere ARTA allegato all'AUA, dovrebbero confluire esclusivamente al depuratore aziendale.

⇒ Si segnala tale circostanza all'A.C. per gli approfondimenti del caso e si invia il seguente Rapporto di Ispezione anche all'Ufficio competente in materia di AUA.

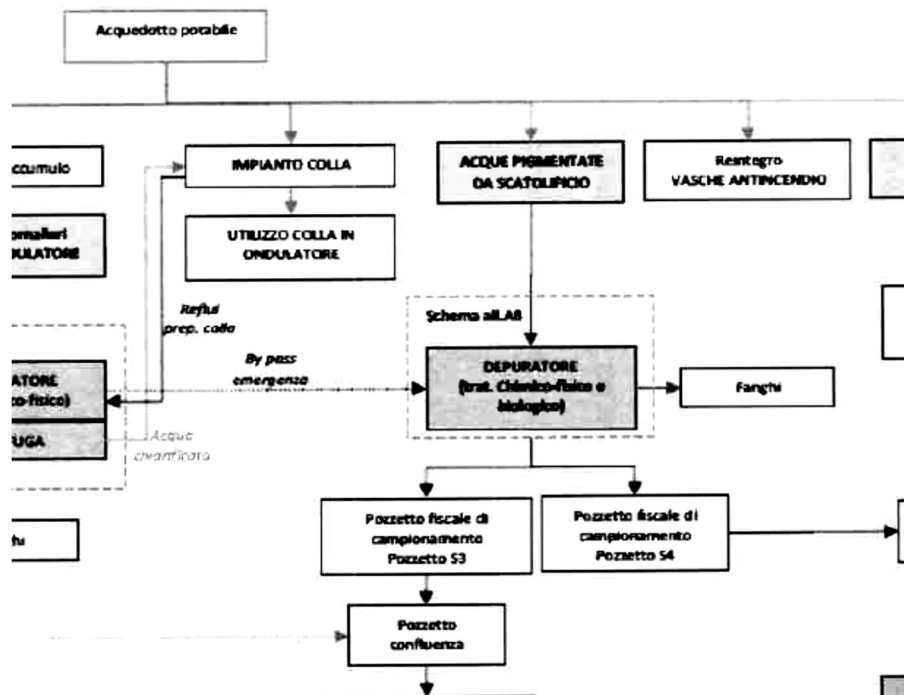
Figura 1: Particolare acque pigmentate dello schema di flusso dello scitolificio di Pianella

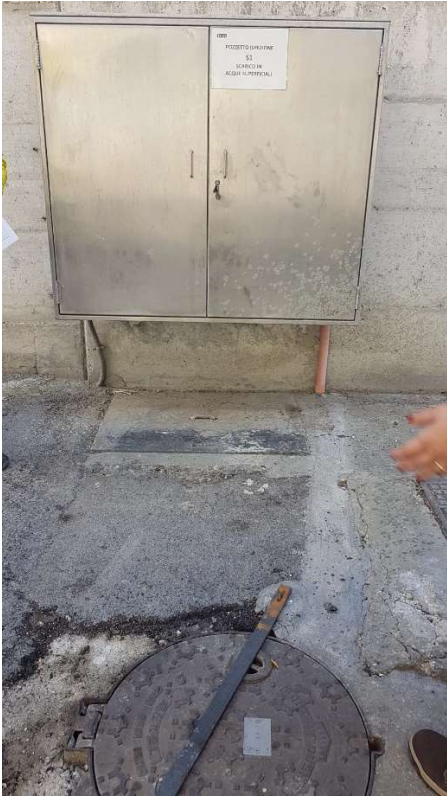
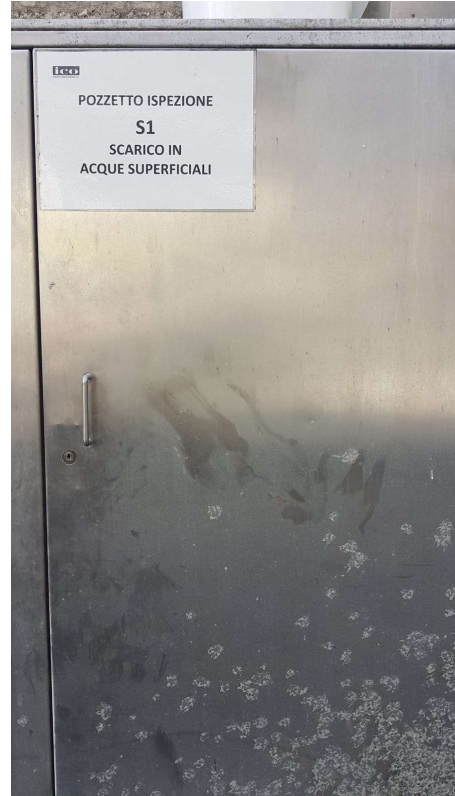
Foto 4: pozzetto S1

In data 05/11/2011 è stato effettuato un campionamento delle acque di scarico industriali, modalità medio composito temporizzato tre ore, pozzetto di ispezione "scarico finale" denominato S1, scarico in acque superficiali.

Limitatamente alle prove eseguite, il campione ha evidenziato la **non conformità** alle disposizioni normative ovvero la non conformità ai valori limite di scarico in corpo idrico superficiale riportati nella tabella 3 dell'allegato V alla parte III del D.lgs. 152/06 per i parametri:

- Azoto Nitroso come (N)
- Saggio di tossicità acuta su Daphnia magna

Per tale inadempienza è stata emessa verbale di accertamento e contestazione.

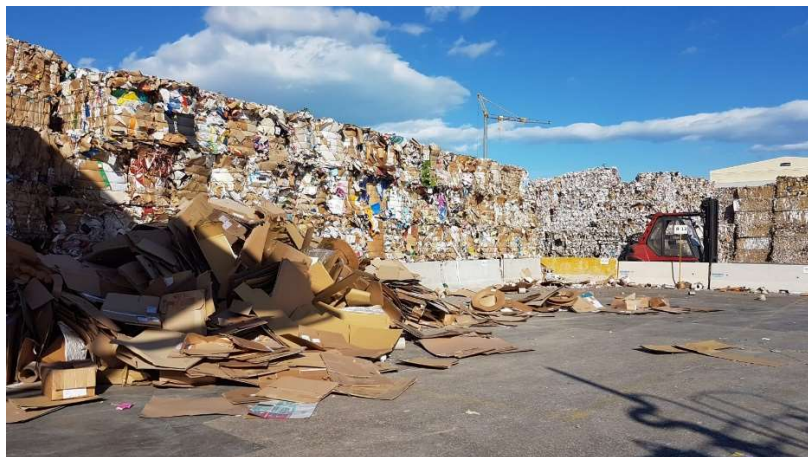
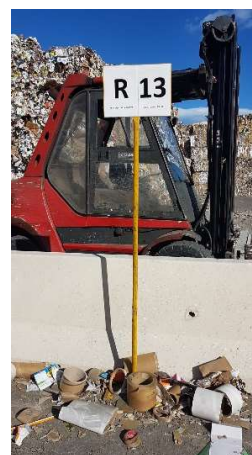
L'azienda è tenuta a separare in modo chiaro l'area in cui effettua la messa in riserva di rifiuti dall'area adibita allo stoccaggio della materia che ha cessato la qualifica di rifiuto.

Foto 6: materiale che ha cessato la qualifica di rifiuto

Foto 7: rifiuti

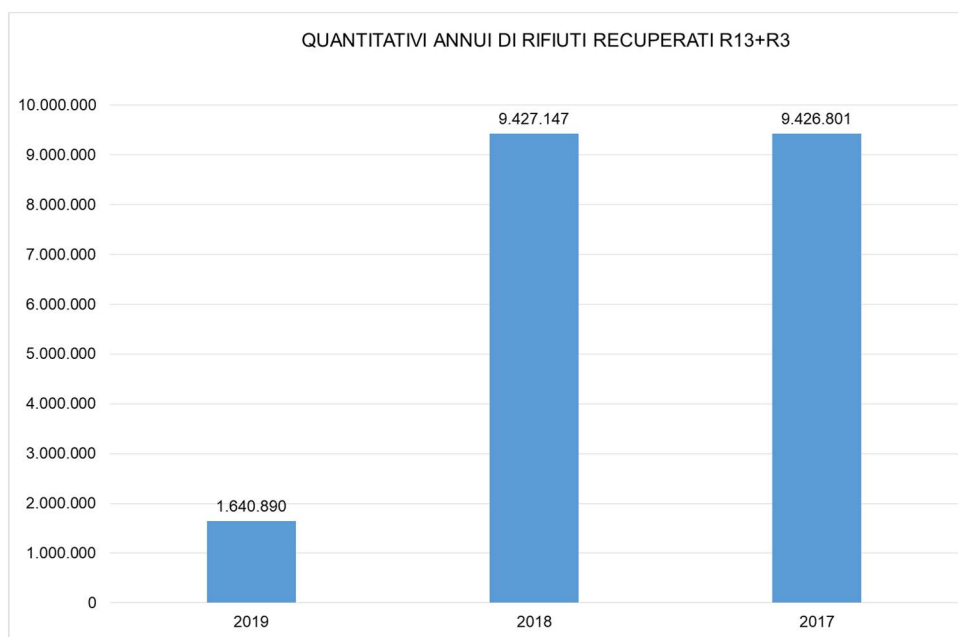
Figura 3: dati reperiti da ORSO

Come si evince dalla figura 4, la ditta ha operato nel rispetto delle disposizioni autorizzative seppur con esiguo margine negli anni 2017 e 2018.

Nel 2019 la quantità di rifiuti di carta codice EER 150101 avviata recupero è sensibilmente diminuita. La ditta ha dichiarato che si approvvigiona di materiali che hanno cessato la qualifica di rifiuto.

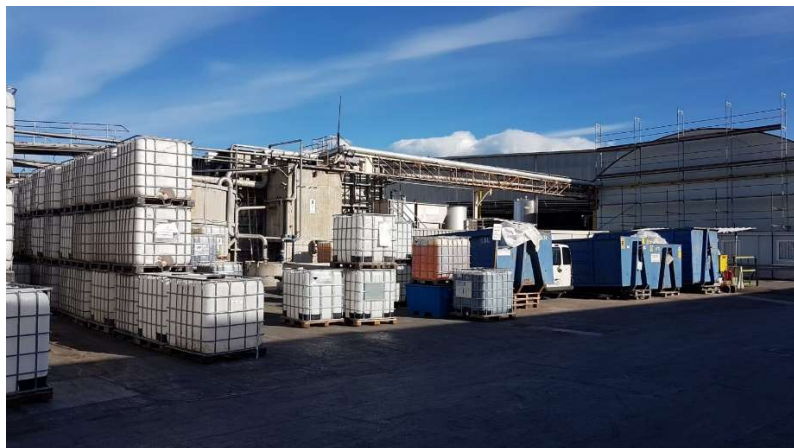
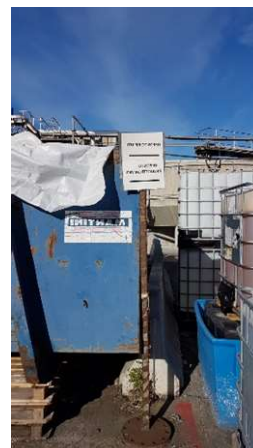
Durante le ispezioni le aree sono apparse ben individuate e corrispondenti in linea di massima alla planimetria. I tecnici hanno inoltre eseguito una ricognizione generale delle aree e delle modalità di deposito temporaneo dei rifiuti, hanno visualizzato le aree di messa in riserva R13: n1, n2, n3, verificandone la superficie e la capacità istantanea. Non sono emerse criticità

Foto 8: deposito reagenti e rifiuti

Foto 9: deposito temporaneo

- ⇒ Una migliore e più puntuale gestione delle aree soprattutto in merito alla separazione fra rifiuti e materie prime.
- ⇒ Una etichettatura più puntuale e il rifacimento della segnaletica orizzontale ove sbiadito.
