CANTIERE DI PRODUZIONE CONGLOMERATI

BITUMINOSI IN LOC. PIANE GARRANO DI TERAMO

RELAZIONE DI
COMPATIBILITA'
IDROGEOLOGICA PER
PERICOLOSITA' DA
SCARPATA MORFOLOGICA
AI SENSI DELL' art. 20 e 24
NTA PAI- PIANO DI ASSETTO
IDROGEOLOGICO DELLA
REGIONE ABRUZZO

Integrazioni alla Perizia ed
Analisi di Stabilità

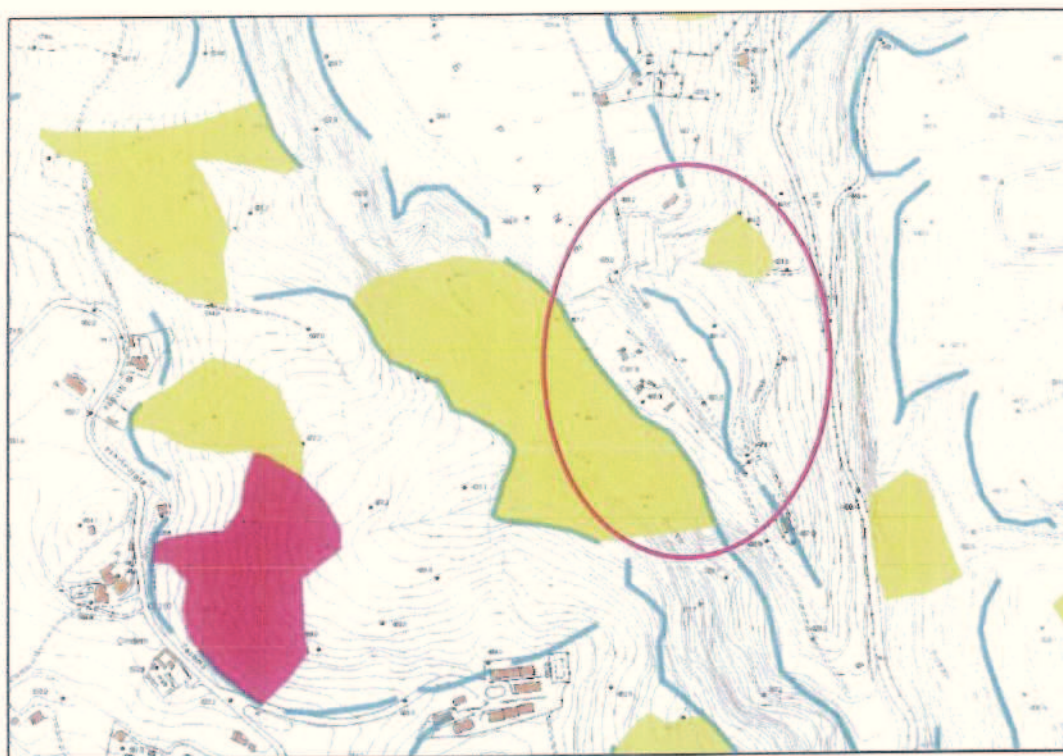
P.A.I. Stralcio carta della Pericolosità vigente scala base 1:5.000

Ugualmente, per la scarpata 2) *posta sul versante nord est, la carta della pericolosità PAI appone un graficismo lineare pressochè passante lungo la nuova strada comunale proveniente dalla SS 81, di accesso alla località Garrano e allo stesso cantiere Conglobit. In questo caso il graficismo interessa la scarpata stradale ed ha origine prevalentemente antropica.*

Pertanto si ritiene di poter affermare che *le linee di scarpata PAI sui luoghi descritti in località Piani di Garrano costituiscano errore materiale, e, ai sensi del Titolo III - Attuazione del Piano art. 24 delle NTA, si chiede la contestuale modifica della cartografia del Pai con l'eliminazione del vincolo per graficismo lineare, come segue:*

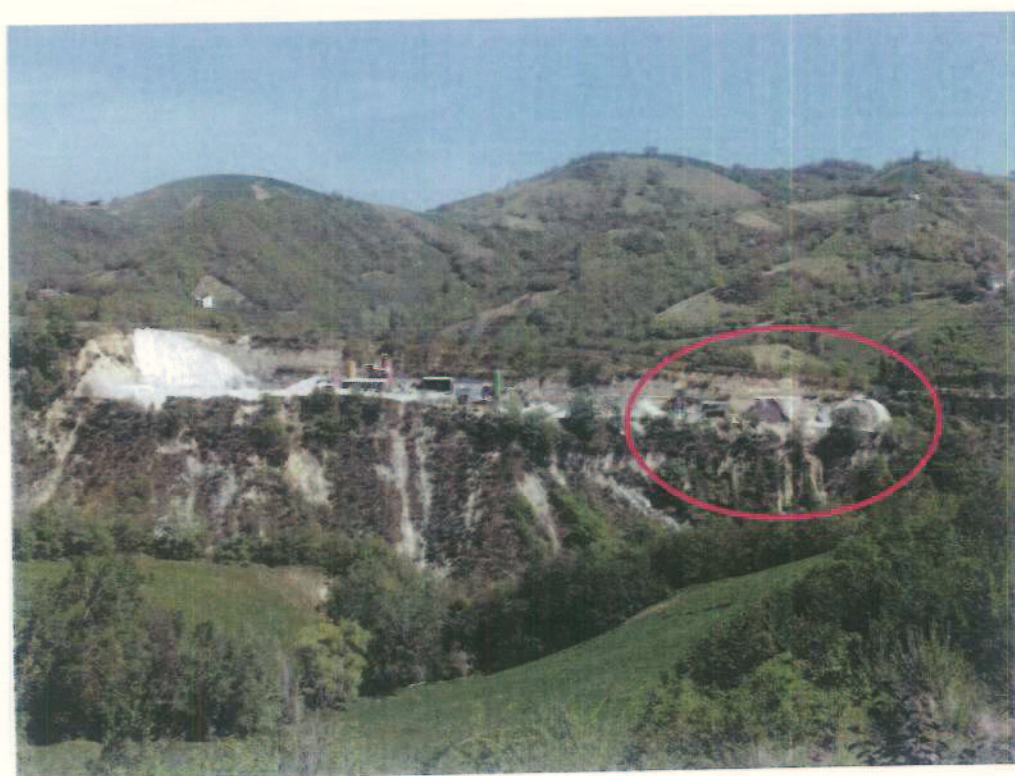
PANORAMICA SUD OVEST DEL CANTIERE CONGLOBIT

Le pareti naturali intagliate nelle alluvioni antiche terrazzate che si affacciano oltre il ciglio sulla valle sottostante, risultano integre e interessate da manto spontaneo di essenze arboree e arbustive; sulla carta geomorfologica del PAI su queste aree sono segnalate forme di dilavamento diffuse che interessano prevalentemente la formazione marnosa arenacea della Laga con elevate caratteristiche geomeccaniche. Anche le pareti degli scavi realizzati per la pregressa coltivazione di cava nell'ambito delle stesse aree del cantiere di produzione Conglobit, mantengono l'iniziale pendenza e stabilità (vedi l'allegata relazione "Integrazioni ed Analisi di stabilità di scarpata" in data 23.06.2017" CATALOGNA M. e SCIARRA N.).

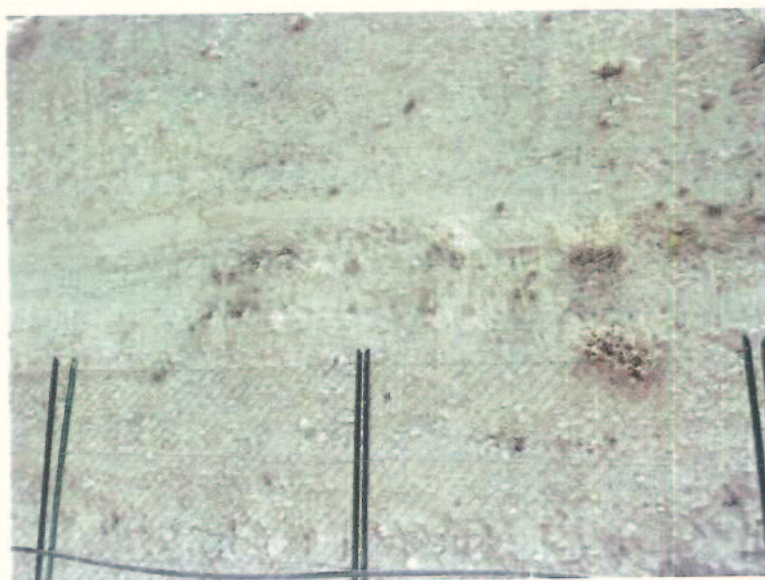
Fig. 1 – Particolare della formazione alluvionale

Non si ravvisano movimenti in atto del versante ma solo leggere erosioni superficiali per effetto degli agenti atmosferici.

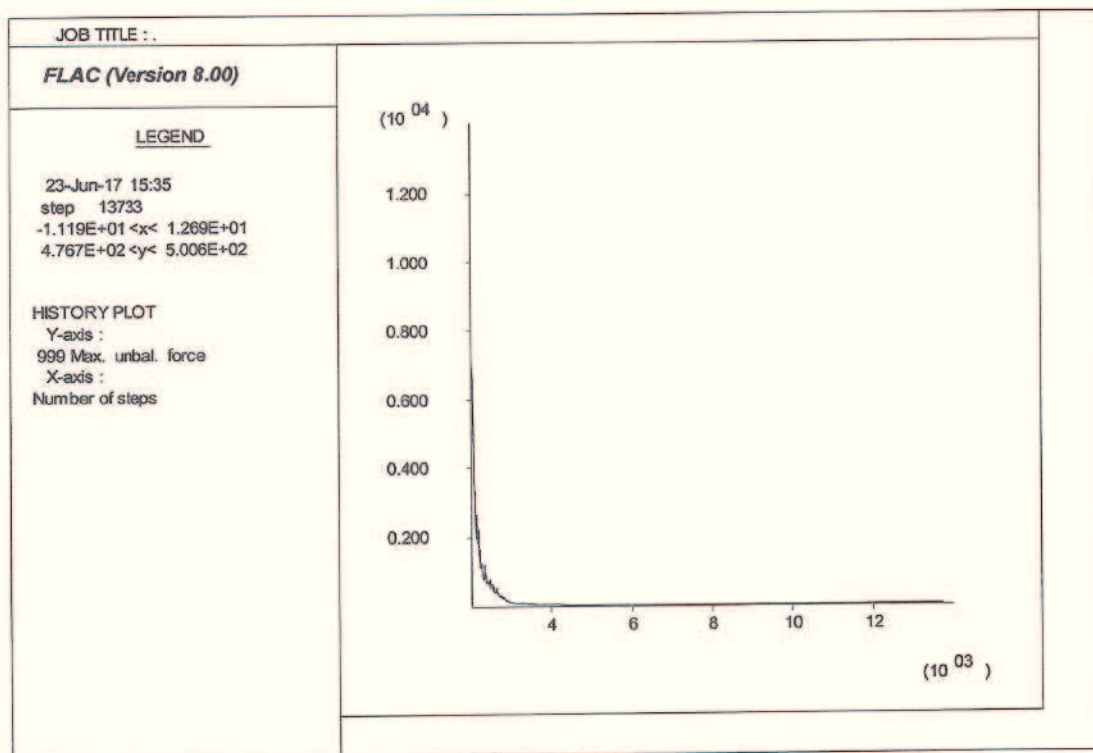
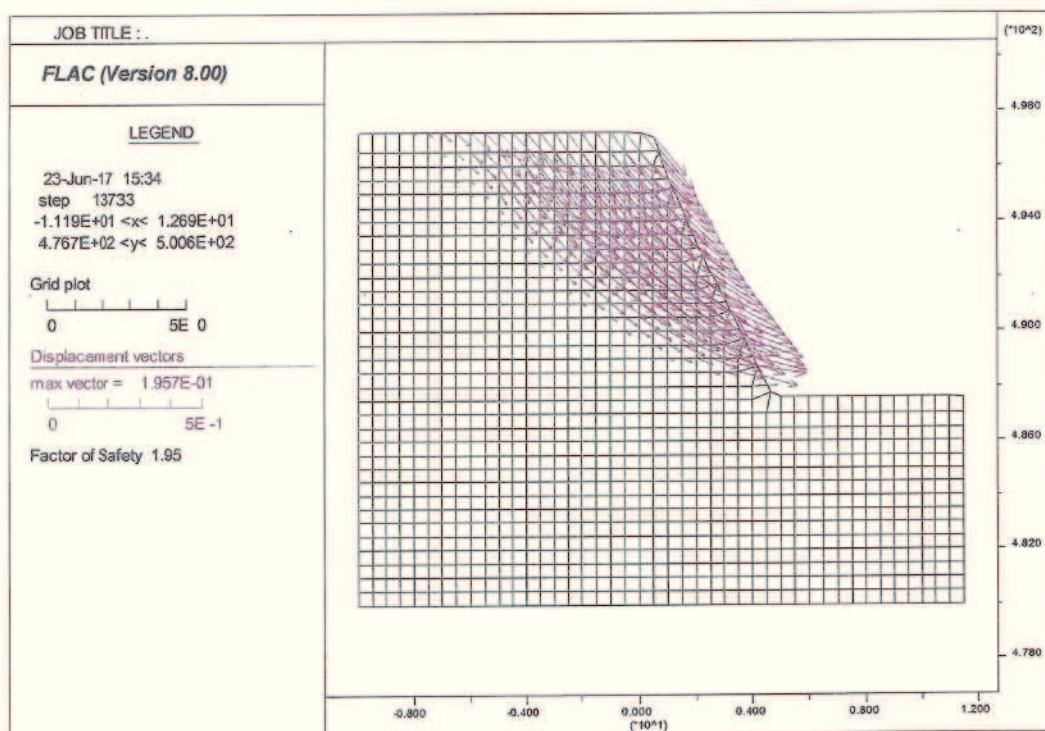
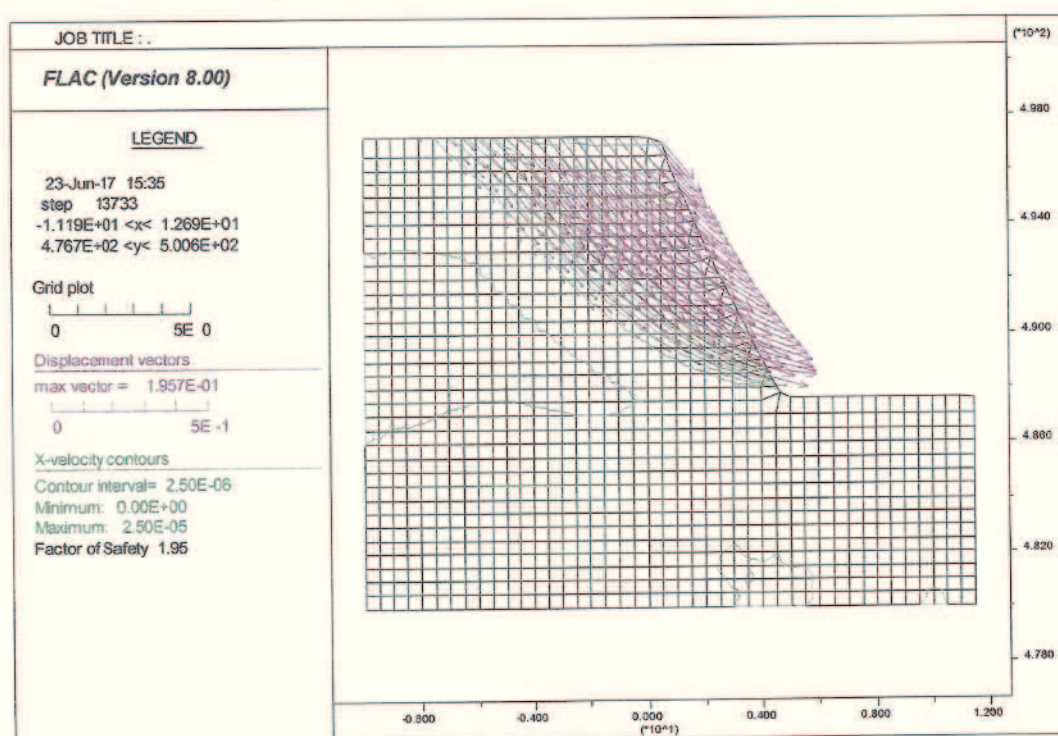
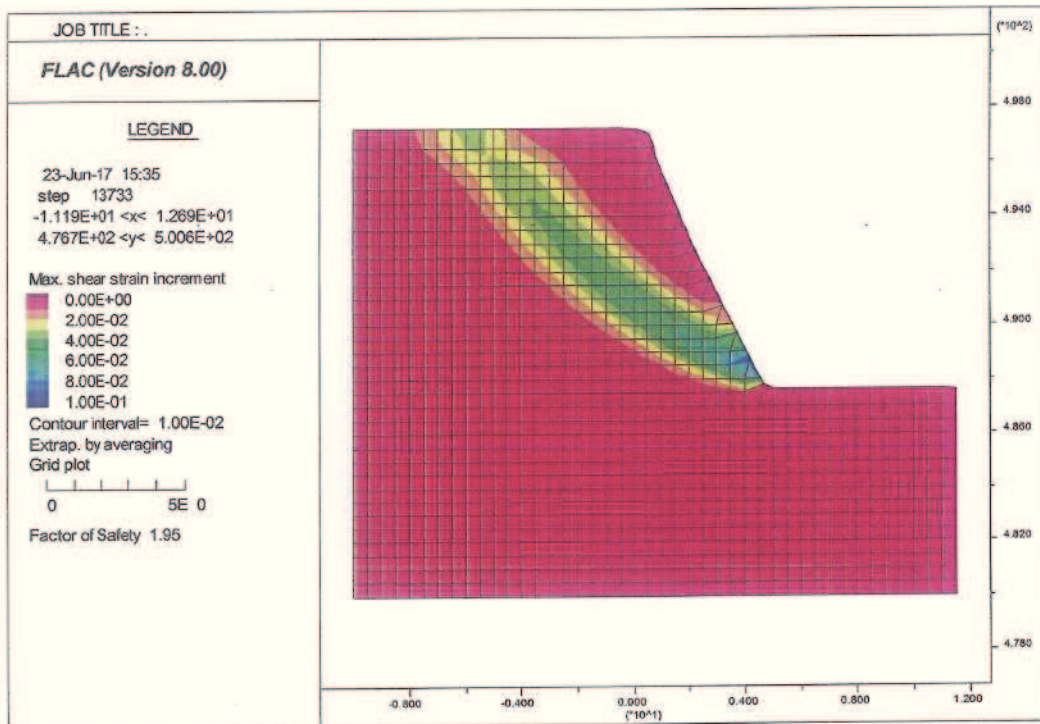
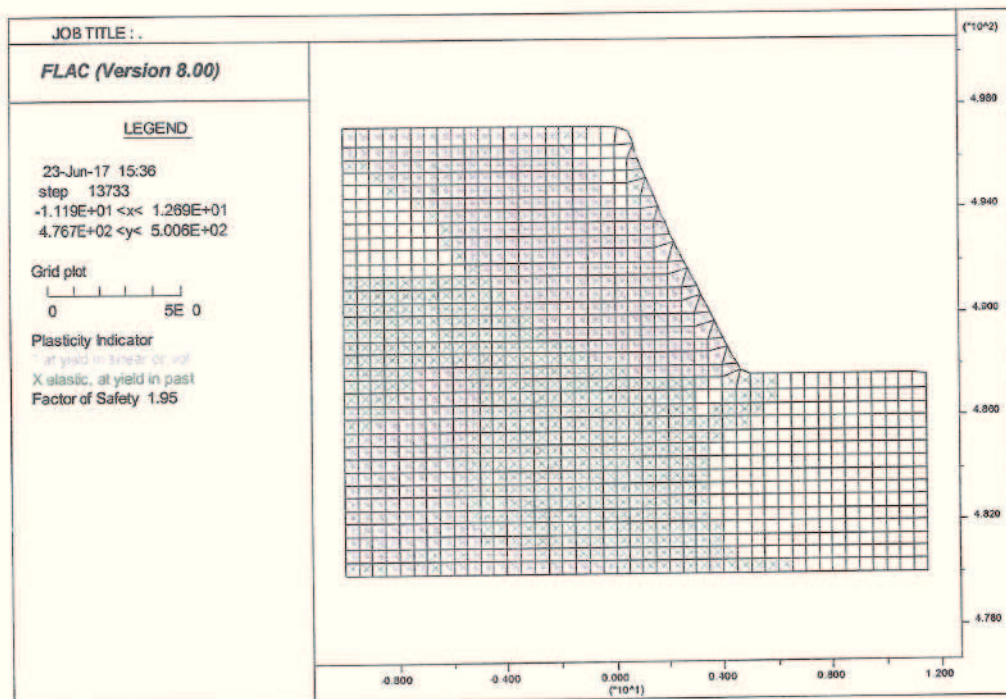
Sezione 1

N. sezione	1	2	3
Fattore di sicurezza	1.96	2.19	2.02

Tutte le sezioni offrono valori del fattore di sicurezza ampiamente superiori a quelli di normativa $> 1,1$
