**CAVA DI GHIAIA IN CONTRADA VICENNE, COMUNE DI CASOLI; DITTA CO.IN.TRA. s.r.l.**

**Oggetto:** PRATICA 19/125132 DEL 24/04/2019 - ISTANZA PER L'AVVIO DELLA PROCEDURA DI VERIFICA DI OTTEMPERANZA ALLE CONDIZIONI AMBIENTALI

**VERIFICA OTTEMPERANZE**  
**CCR-VIA n.2552 del 12/08/2015**

**Cava di ghiaia in Loc.tà Vicenne**

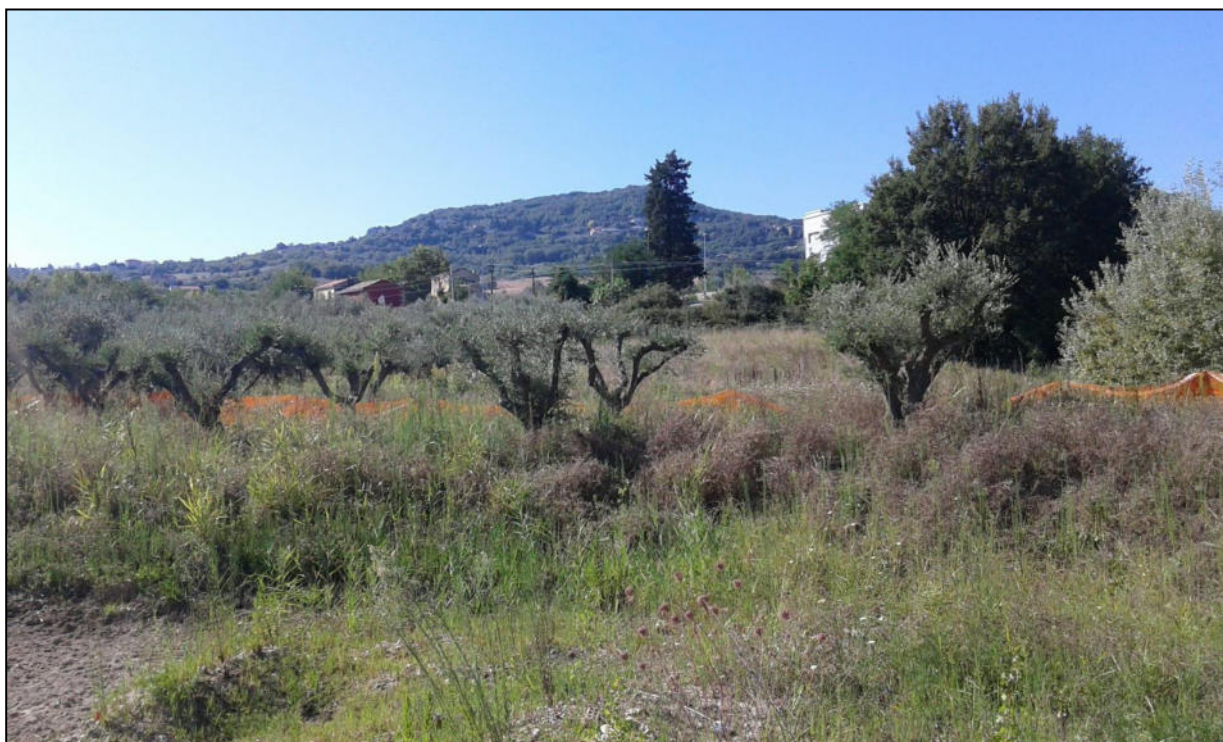
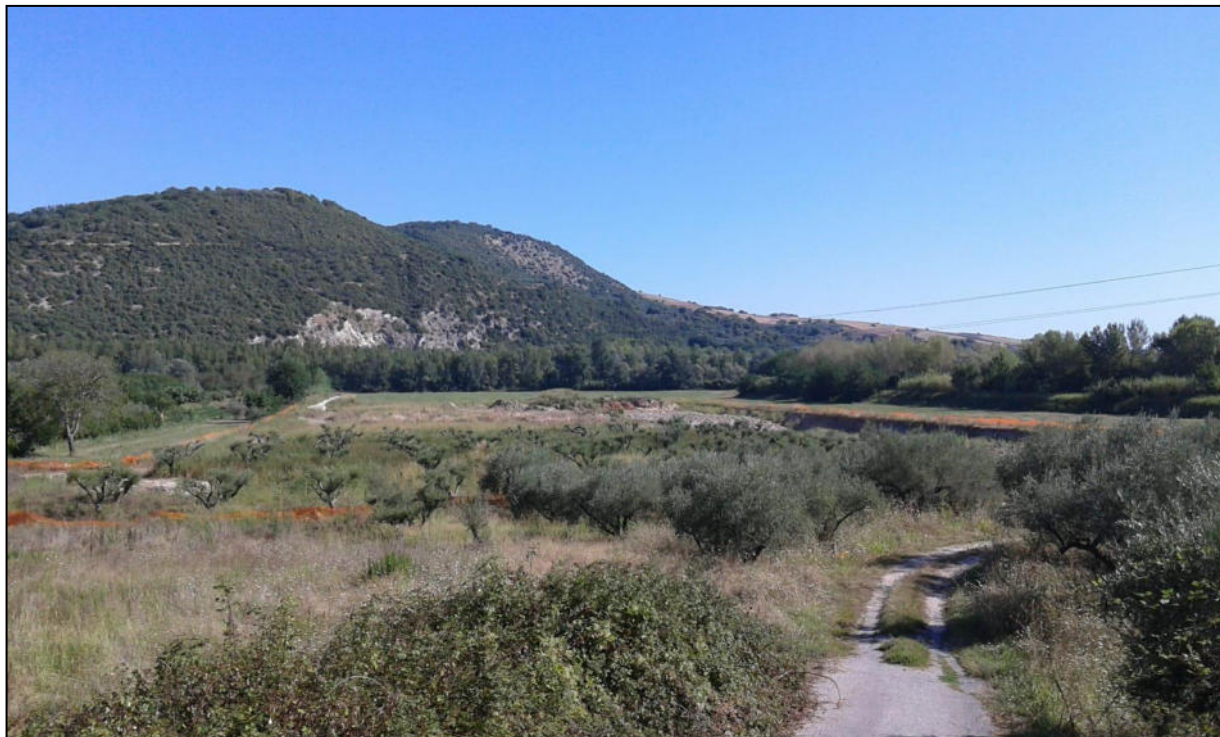
La cava era stata autorizzata alla coltivazione in due lotti separati. Attualmente, nel lotto n.1 non si svolgono più attività estrattive, ma l'area risulta già ripristinata e, come da autorizzazione, sono stati ricollocati gli ulivi presenti ed espianati in precedenza (vedasi foto riportate di seguito).

- Il ripristino finale, come già detto, è stato completato preservando l'uliveto già presente; infatti, le piante erano state espianate prima della fase di cantiere e poi ricollocate alla fine dell'attività di estrazione. Ciò è stato già eseguito per il lotto n.1; stessa operazione verrà svolta anche per il ripristino del lotto n.2.

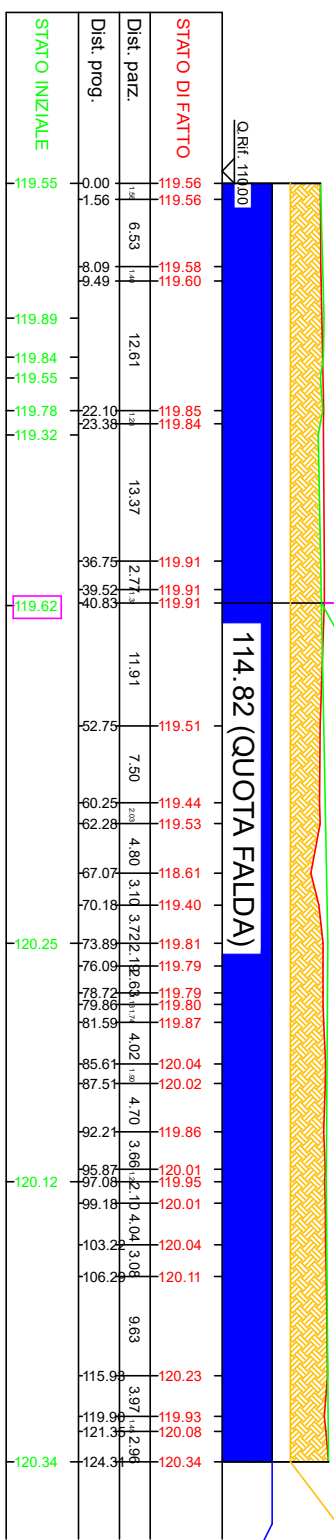
Sez. S1

- E' stato rispettato il franco di 2 m tra il fondo della cava e la superficie della falda, pertanto, non è stato prelevato materiale sottofalda. Questo si evince dal rilievo effettuato nelle 2 fasi principali, ante e post operam; infatti, dal confronto tra le sezioni ottenute durante le fasi attività estrattive e l'attuale stato della cava si desume che la profondità dello scavo non ha raggiunto la quota della falda. In alcuni punti è ben al di sopra del franco di 2 m (vedasi Tavole e sezioni allegate).

QUOTA TERRENO mt 119.62

116.62 (Q. PIANO COLTIVAZ.)

114.82 (QUOTA FALDA)

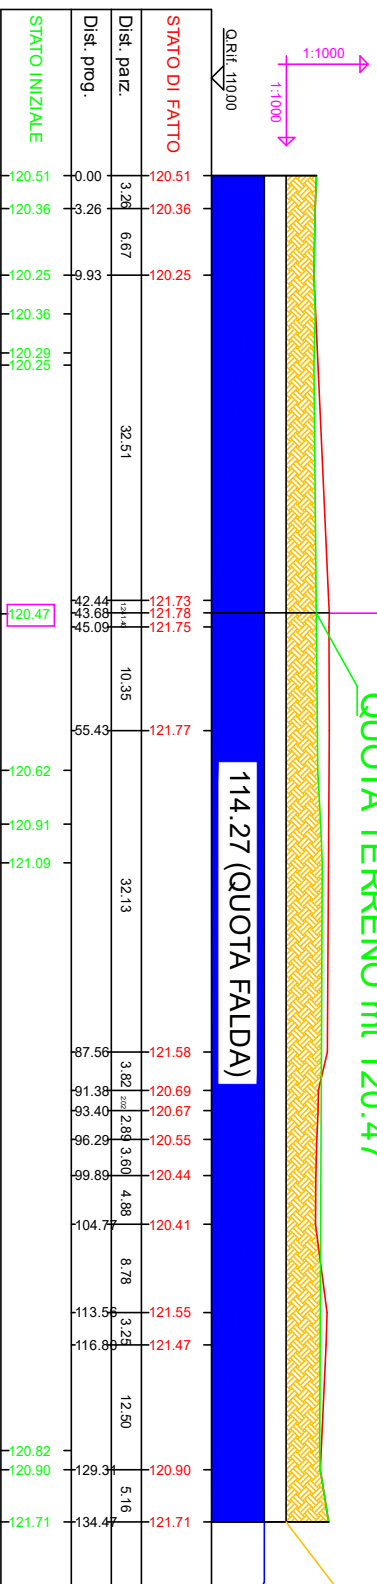
Sez. S2

QUOTA TERRENO mt 120.47

117.47 (Q. PIANO COLTIVAZ.)

114.27 (QUOTA FALDA)

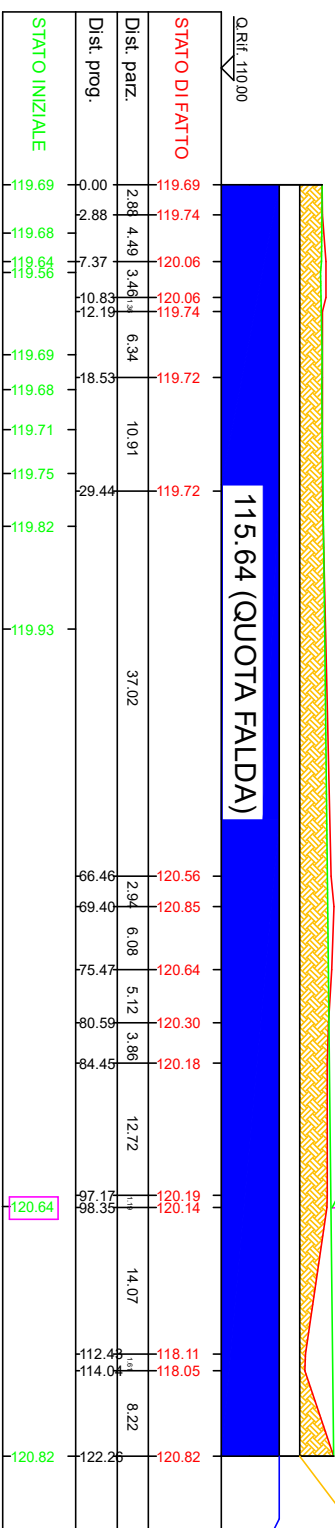
Sez. S3

QUOTA TERRENO mt 120.64

117.64 (Q. PIANO COLTIVAZ.)

115.64 (QUOTA FALDA)
