IMPIANTO DI RECUPERO DI RIFIUTI NON PERICOLOSI

**Progetto per la costruzione e successiva gestione di un impianto di messa in
riserva e trattamento rifiuti non pericolosi**

STUDIO PRELIMINARE AMBIENTALE

RELAZIONE VINCOLO DI SCARPATA Ps fg. 38, part.IIa 239, sub. 49

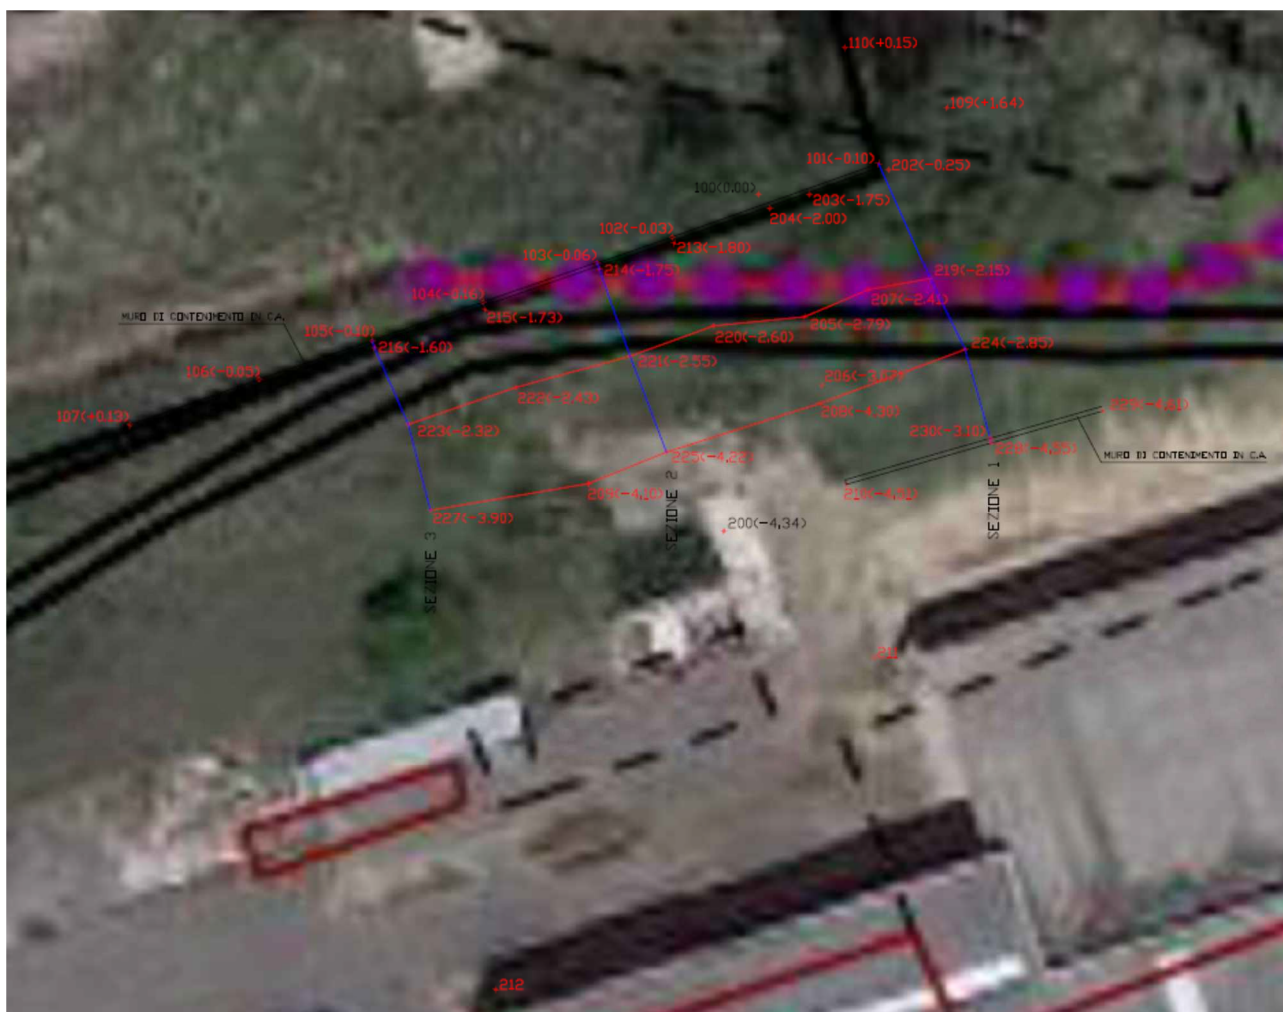
In data 05/02/2024 il tecnico incaricato dalla Ditta ha effettuato i rilievi utili alla definizione della situazione precedentemente inquadrata. Sono stati rilevati n. 3 profili di scarpata. Di seguito si riportano i punti di rilievo e la ricostruzione dei profili stessi (si rimanda comunque all’allegato denominato “RILIEVO TOPOGRAFICO” a firma del tecnico incaricato geom. Giorgio Di Giovangiacomo):

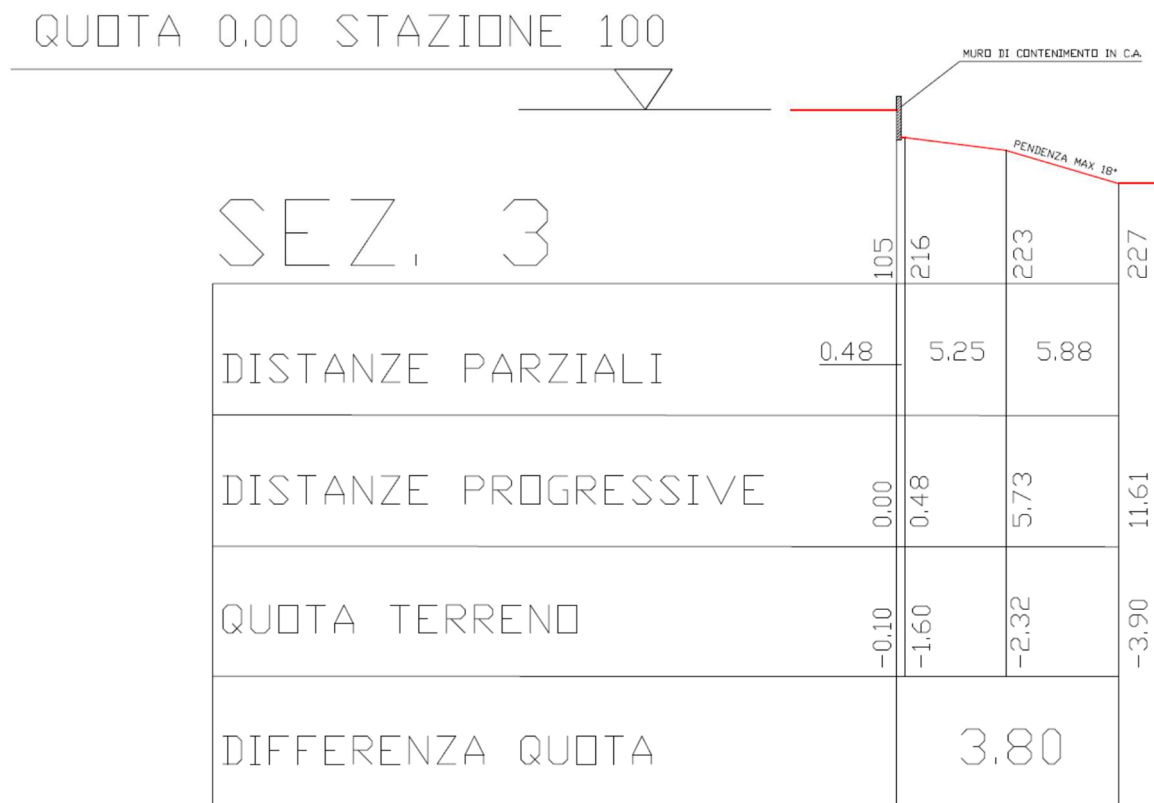
Di seguito si riporta tabella di riepilogo per ciascuna sezione dei dati per la verifica della sussistenza dei criteri della definizione di scarpata.

Altezza [m]	Pendenza massima [°]
sezione 1	4,45	13
sezione 2	4,16	18
sezione 3	3,80	18

Dai rilievi effettuati, dunque, si rileva che **il vincolo di scarpata** in realtà **non sussiste** sulla base della definizione e della tipologia di scarpata per la situazione di cui in parola.
