Oggetto: Giudizio n° 4253 Del 30/05/2024 Prot. n° 24/030140 Del 25/01/2024 – Trasmissione delle Integrazioni Richieste.

DOCUMENTAZIONE FOTOGRAFICA

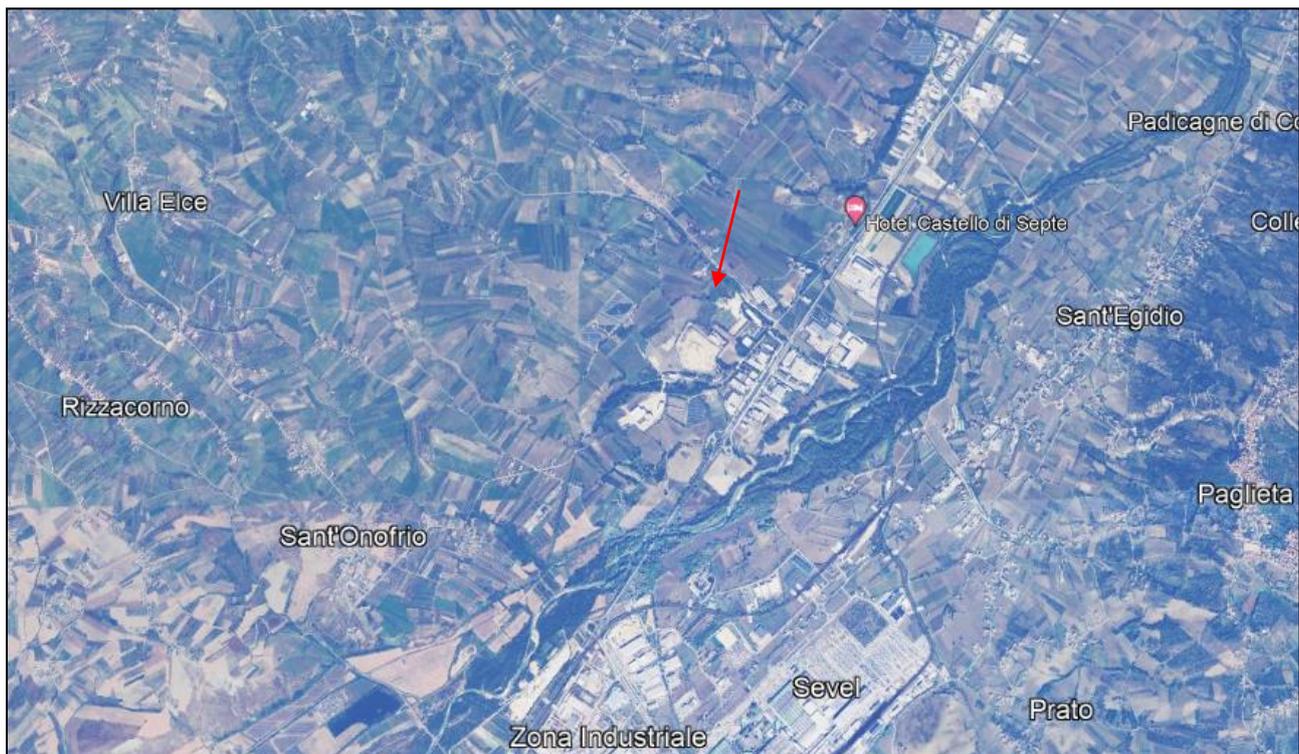
Foto 1 - Contestualizzazione locale del sito oggetto dell'intervento di rinaturalizzazione in progetto.

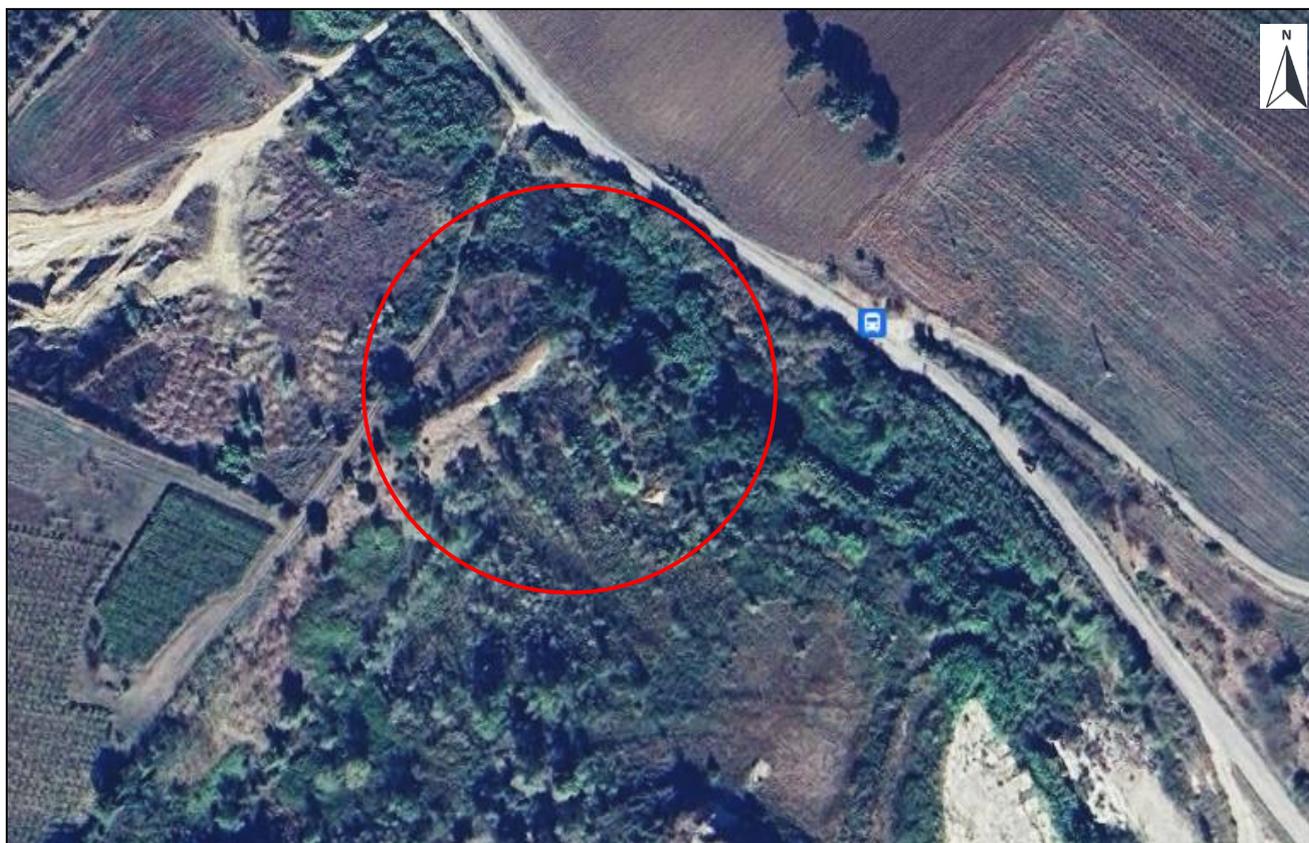
Foto 2 - Foto aerea del 2023 dell'area oggetto di ripristino ambientale.

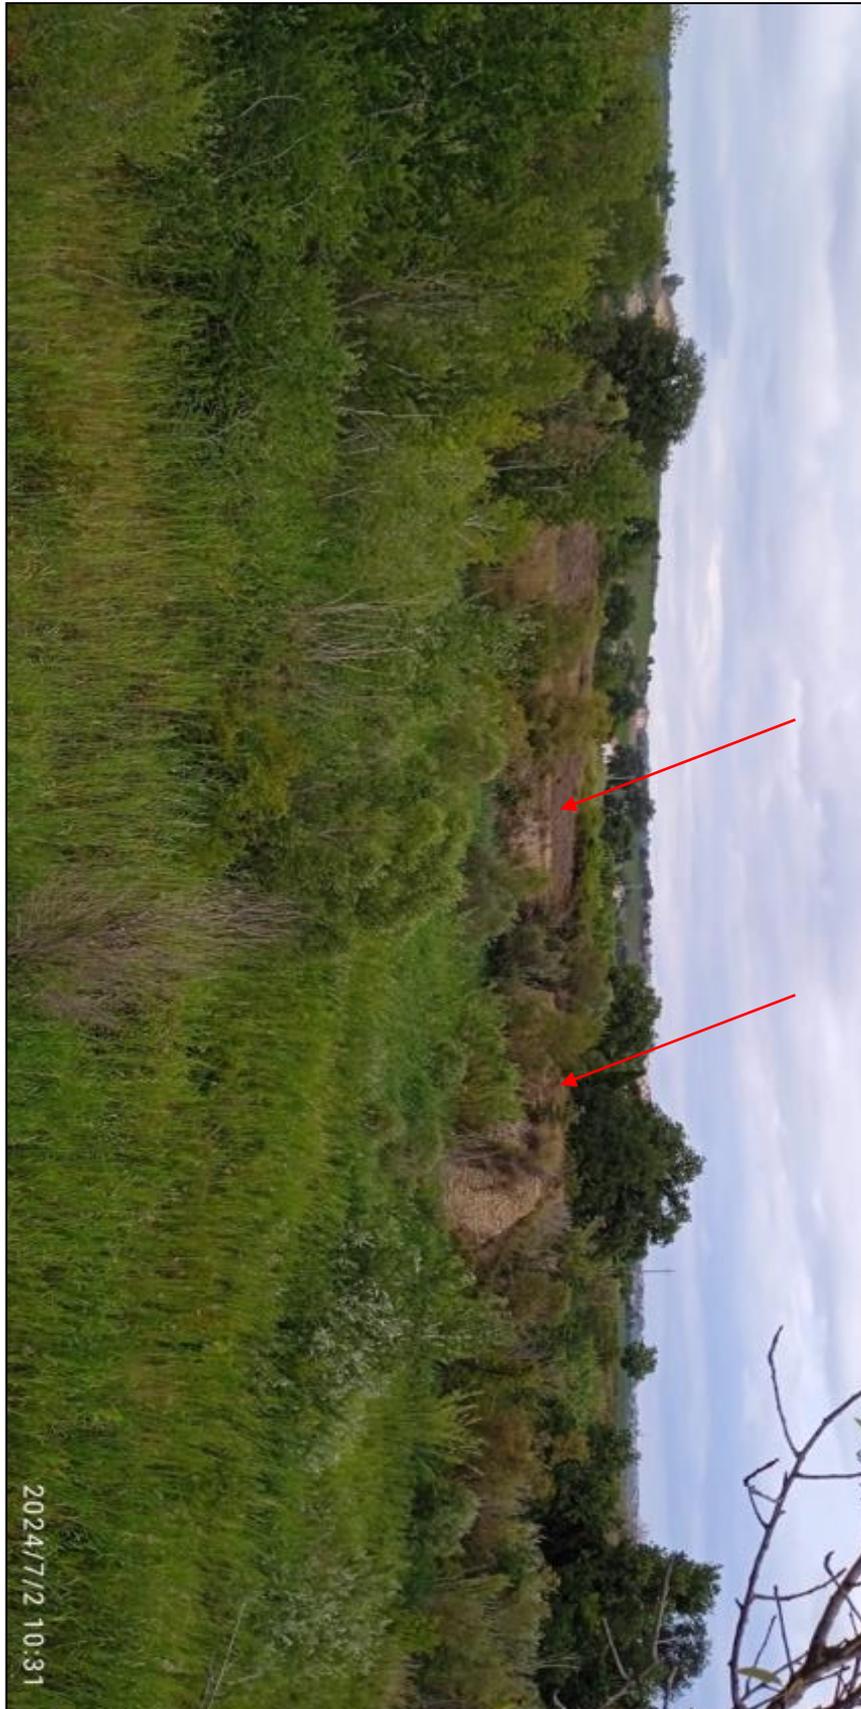
Foto 3 – Stato dei luoghi, le frecce indicano i fronti di scavo da rinaturalizzare.

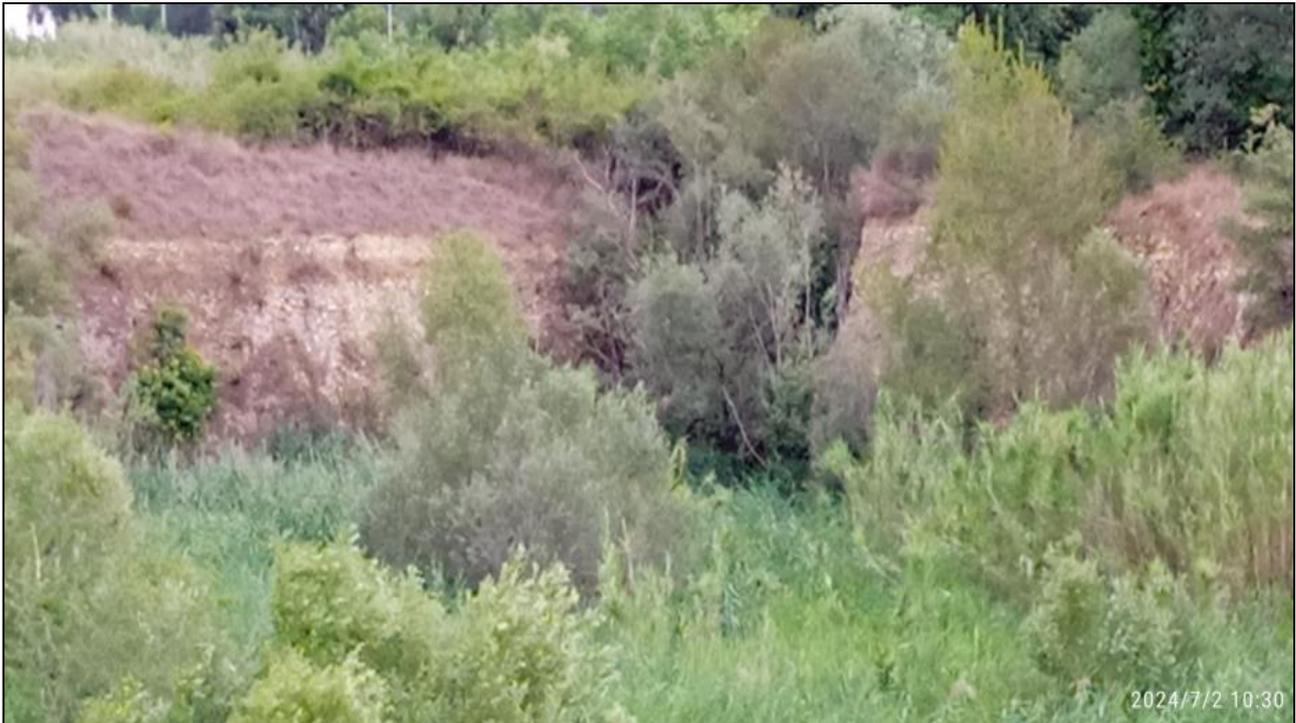
Foto 4 - Stato attuale dei fronti di scavo.

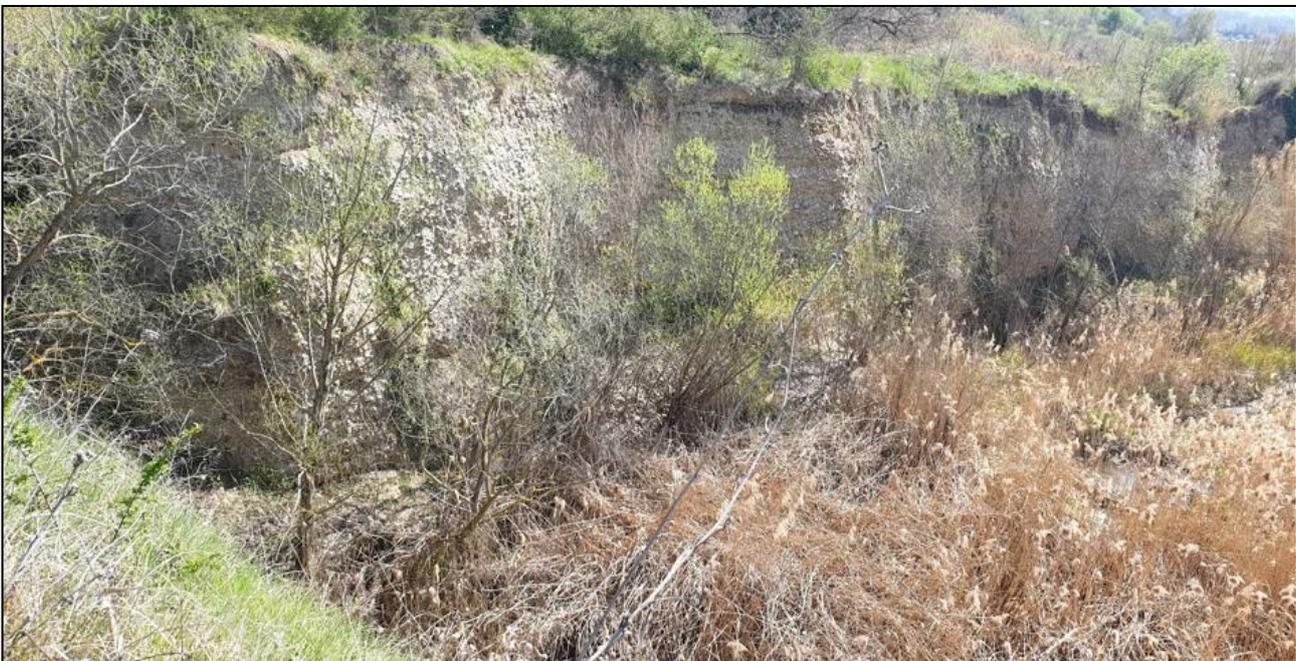
Foto 5 - Vista tardo invernale del fronte di scavo nord orientale si intuisce la base della parete priva di materiali di riporto.

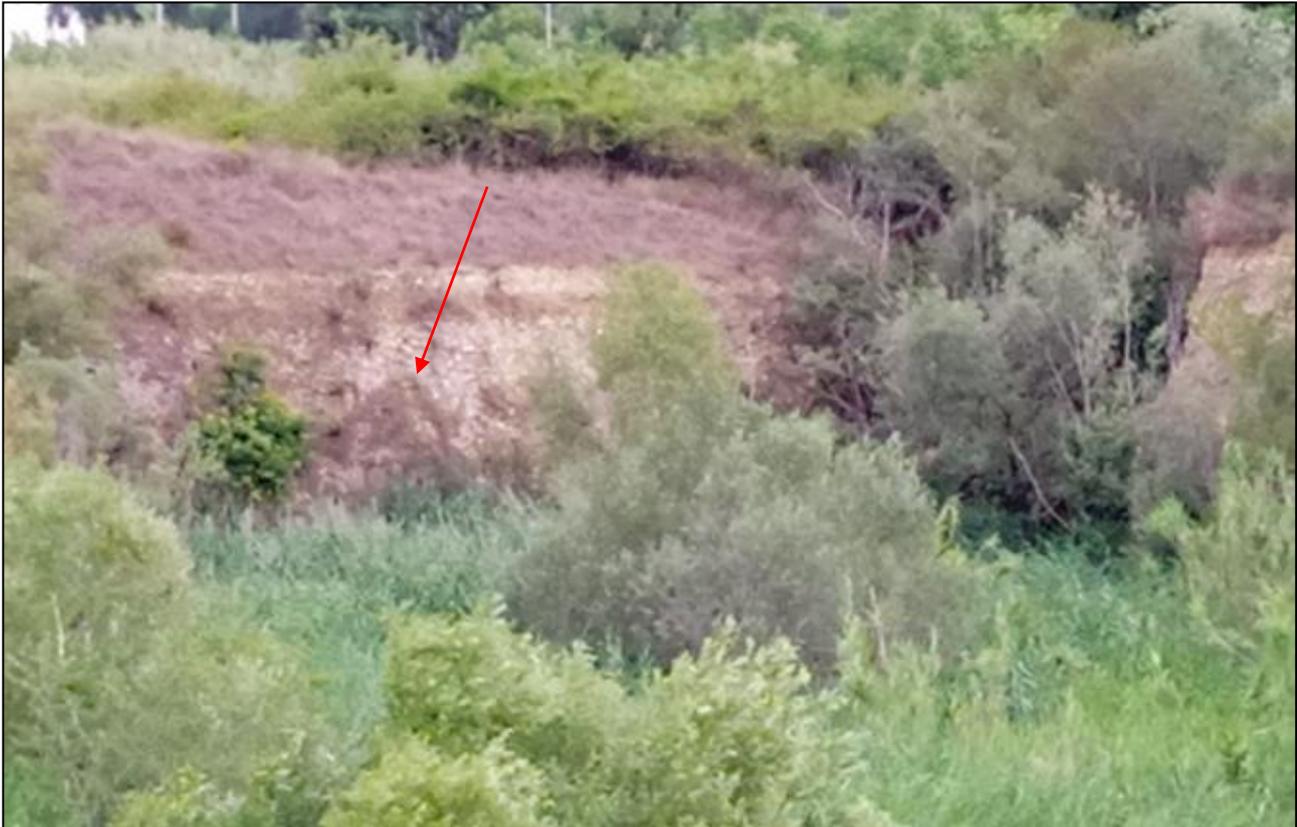
1. *“In merito alla richiesta di relazionare sullo stato di escavazione e/o di eventuale parziale ripristino delle particelle oggetto del progetto proposto”*: si precisa che le particelle 11 e 12, interessate dal presente progetto di ripristino, sono state oggetto in passato di escavazione con formazione di un fronte di scavo verticale di altezza compresa tra 11 e 14 mt, ma in esse non è stata realizzata nessuna attività di ripristino ambientale. Il modesto cumulo di materiali presente al piede del fronte di scavo è conseguenza della degradazione meteorica dello stesso.

Foto 6 - Vista del fronte di scavo nord occidentale, si riconosce un accumulo detritico al piede della parete subverticale (freccia).
