**OPERE IDRAULICHE DI COMPETENZA REGIONALE LEGGE
145/2018-CAPITOLO DI SPESA 152703.1. ESERCIZIO 2023/2024. FIUME
ATERNO - INTERVENTI VARI - MESSA IN SICUREZZA ZONE DI
INTERFERENZA CON LE INFRASTRUTTURE PRIMARIE ESISTENTI (PONTI,
STRADE, FERROVIE, ECC...). TRATTO DEL FIUME RICOMPRESO NEI
TERRITORI COMUNALI DI RAIANO, MOLINA ATERNO, ACCIANO E TIONE
DEGLI ABRUZZI (AQ)**

RILIEVI TOPOGRAFICI STATO ATTUALE (4 DI 8)

RILIEVO SUBACQUEO stato dei FONDALI al 02 aprile 2024

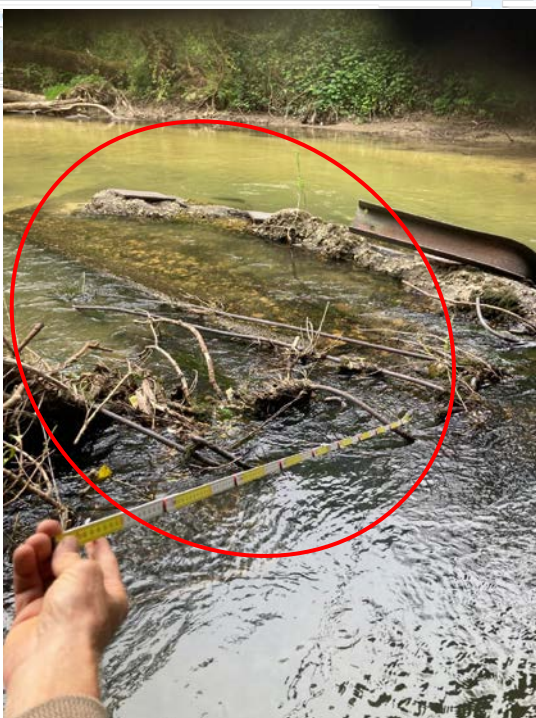
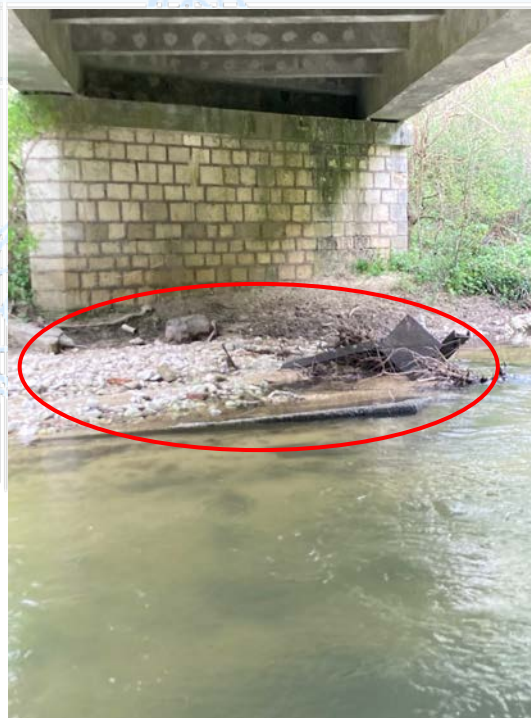
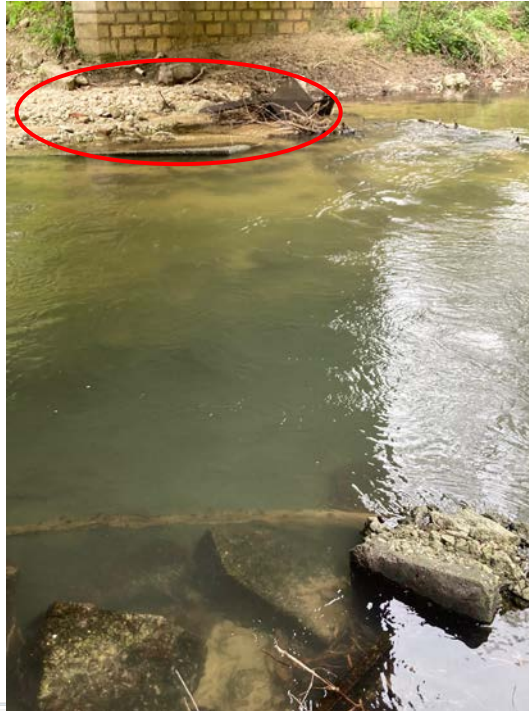
PONTE 4

In prossimità del ponte 4 si rilevano manufatti in materiale ferroso e cementizio di dimensioni 2x3m di spessore di 25 cm, misto a sedimenti legnoso/litici emergenti dal pelo dell'acqua rilevati ad una profondità di circa 35 cm. Al fine di evitare problemi di intasamento derivante dall'accumulo di ulteriore detrito si consiglia la rimozione di tale materiale stimato in quantitativo di circa 9 mc.

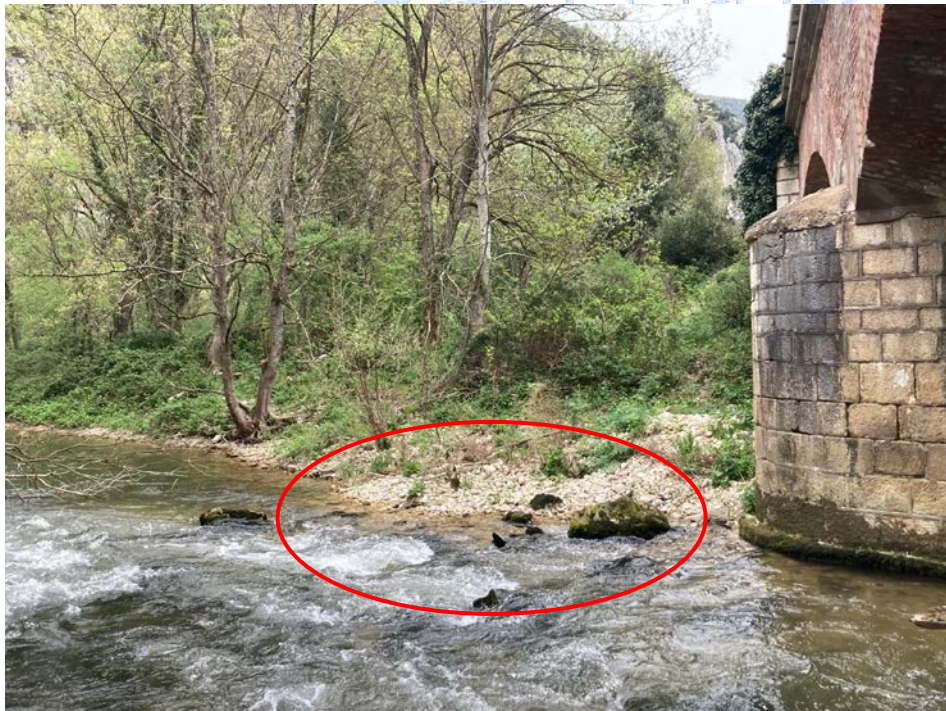
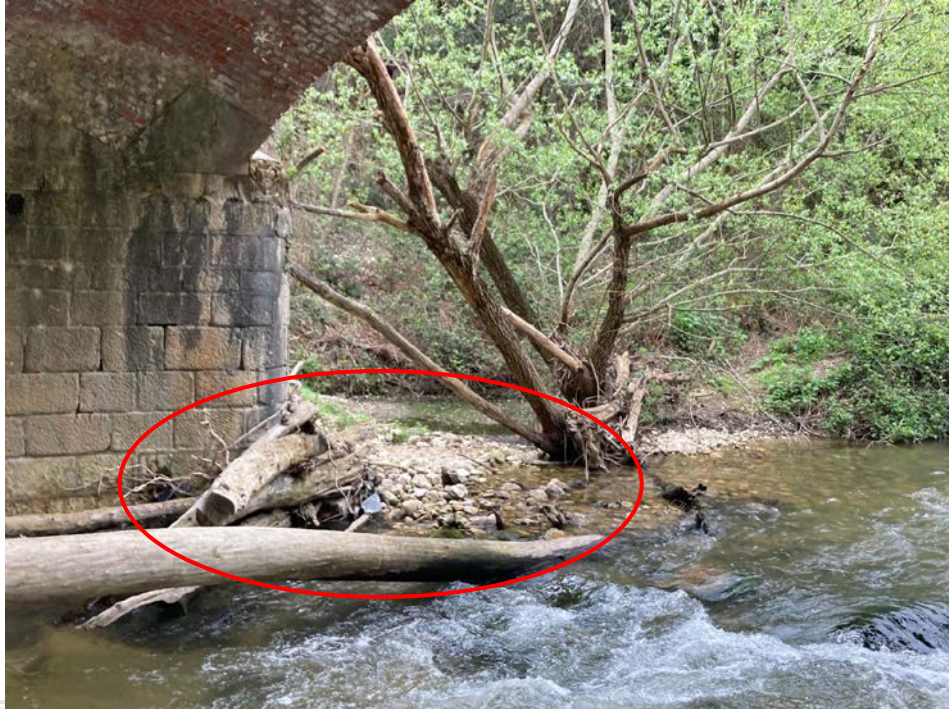
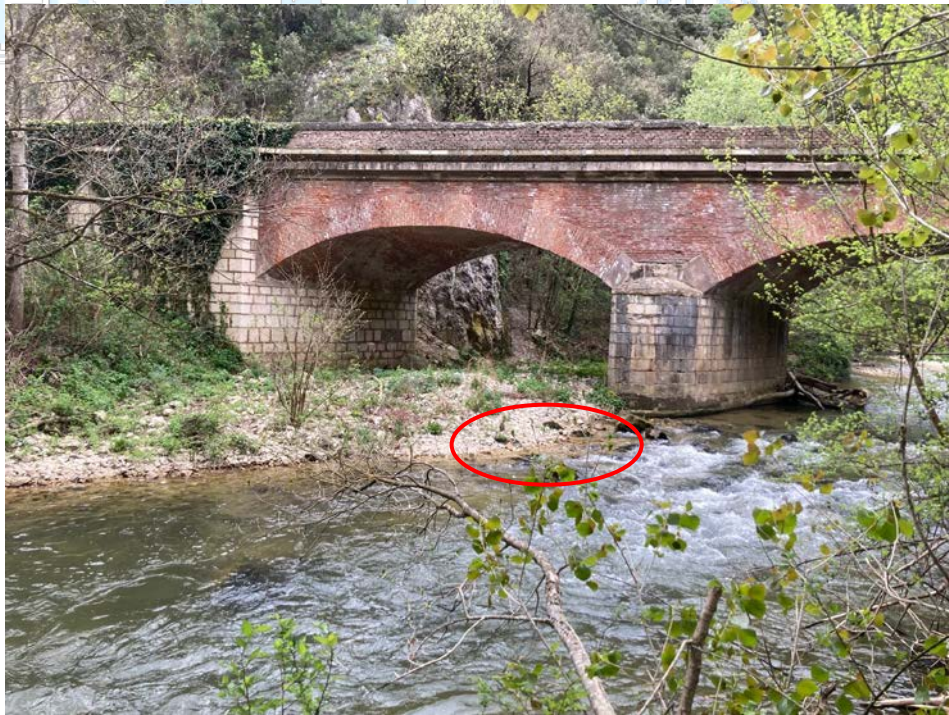
PONTE 5

Relativamente al ponte 5 sono stati rinvenuti accumuli di sedimenti a circa 40 cm di profondità emergenti al di fuori del pelo dell'acqua. Al fine di evitare problemi di intasamento derivante dall'accumulo di ulteriore detrito si consiglia la rimozione di tale materiale stimato in quantitativo di circa 7 mc.

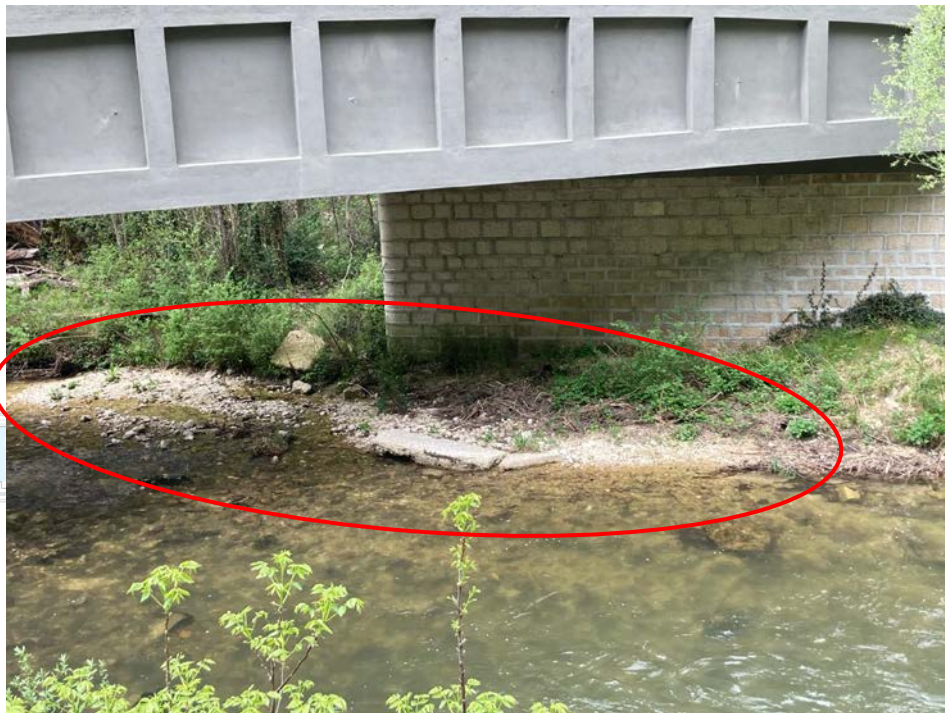
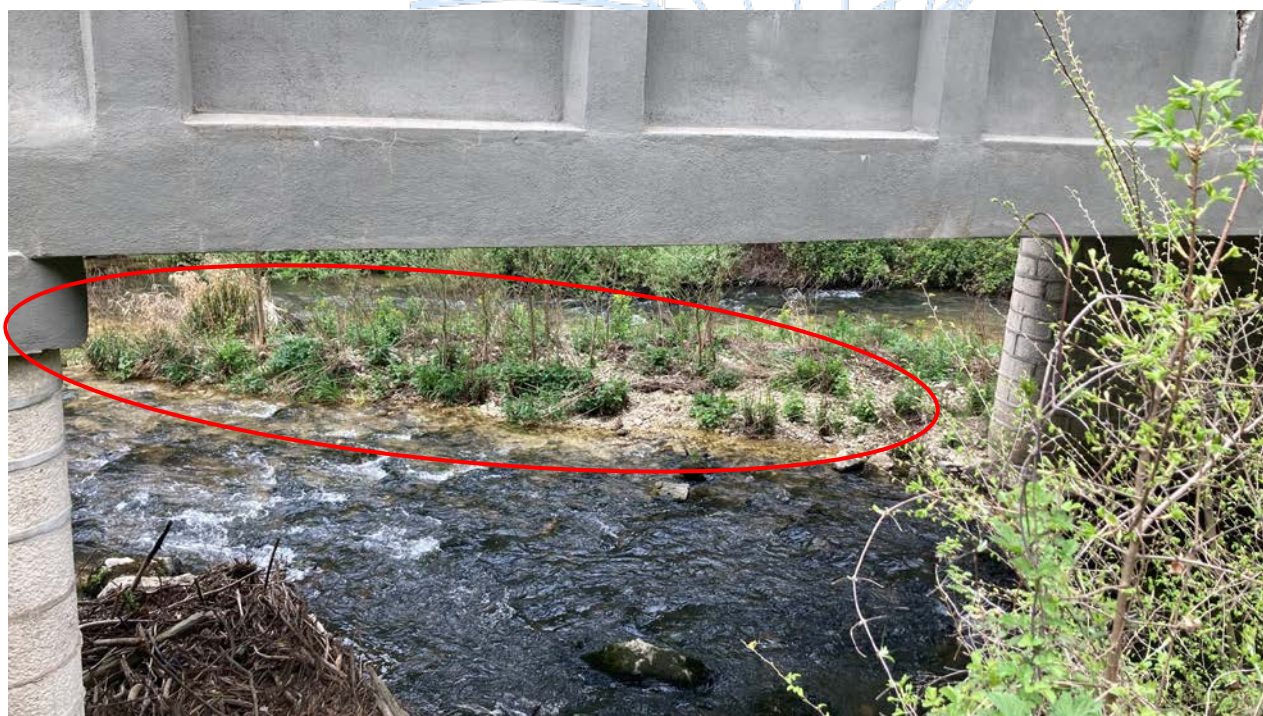
PONTE 6

In prossimità del Ponte 6 si rileva una barra di deposito profondo circa 40 cm dal pelo dell'acqua a forma triangolare che si sviluppa dalla pila del ponte verso valle per una lunghezza di circa 8m e largo alla base 4 metri. Al fine di evitare problemi di intasamento derivante dall'accumulo di ulteriore detrito si consiglia la rimozione di tale materiale stimato in quantitativo di circa 12 mc.

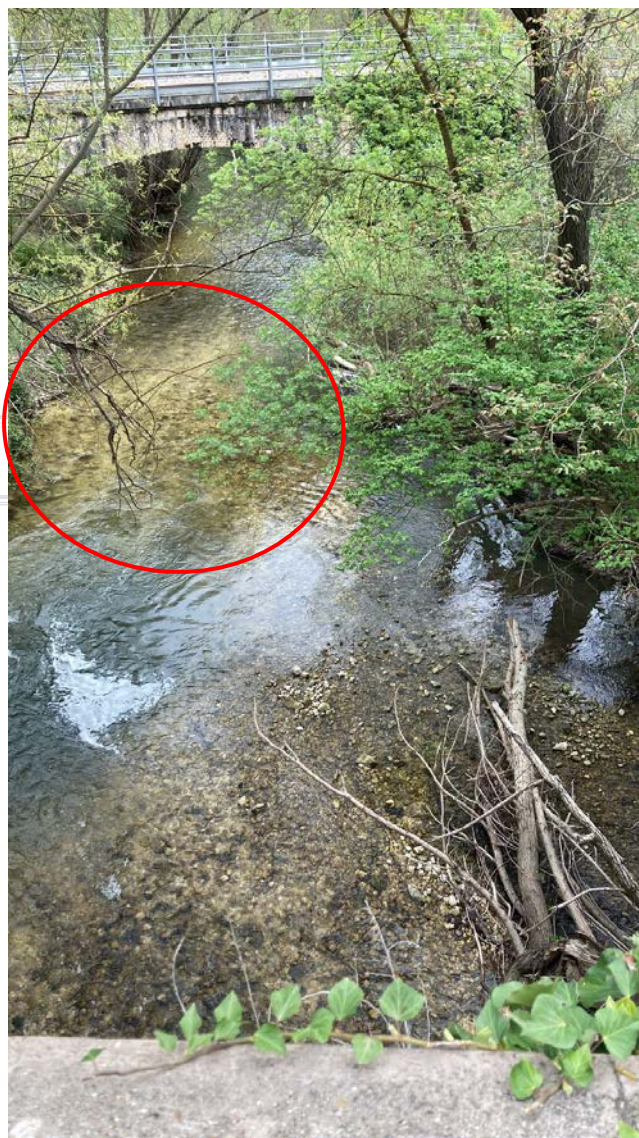
PONTE 7 – lato monte

In prossimità del ponte 7 si rileva un accumulo detritico di dimensioni 10x4m per uno spessore di circa 40 cm. Al fine di evitare problemi di intasamento derivante dall'accumulo di ulteriore detrito si consiglia la rimozione del materiale detritico stimato in circa 16 mc di materiale.

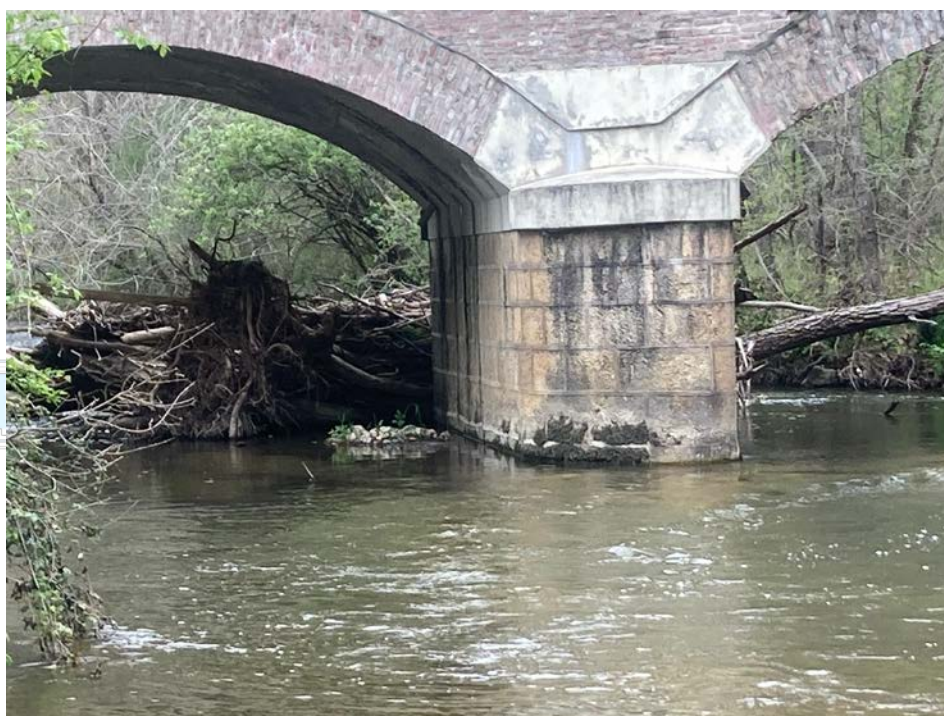
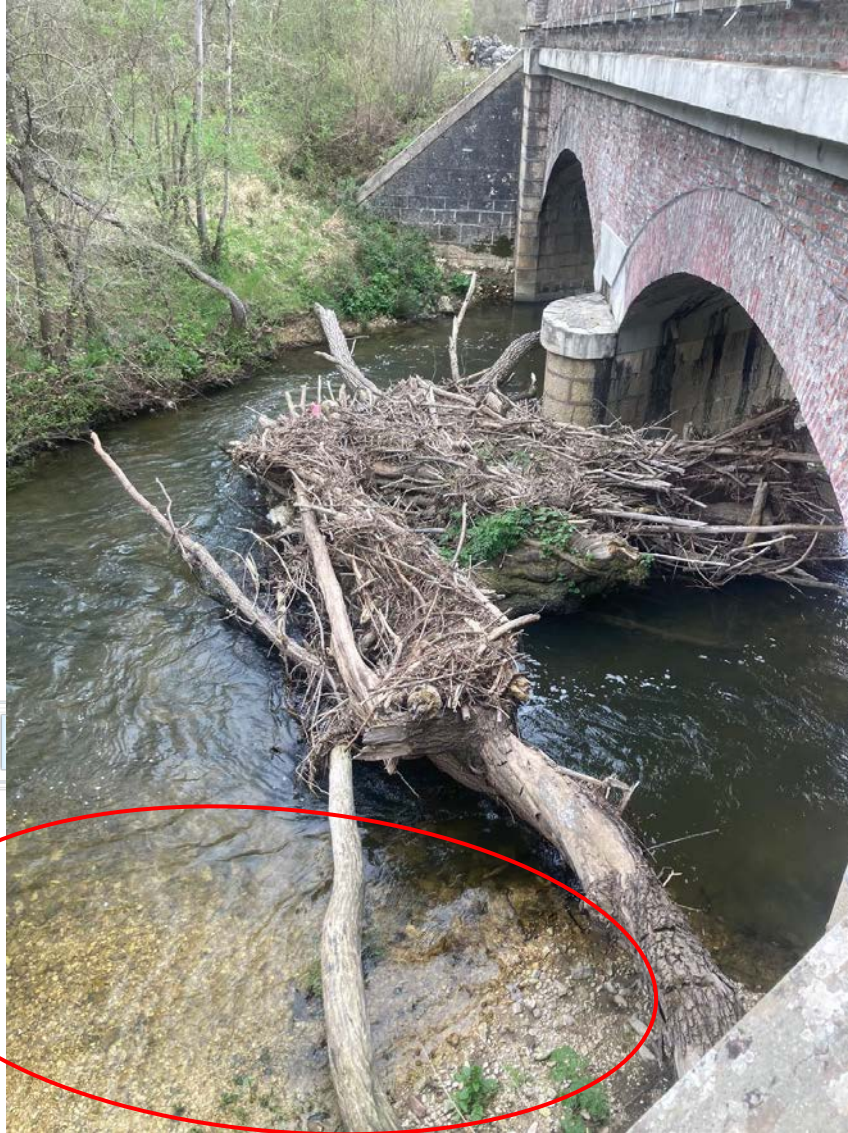
PONTE 8 - LATO MONTE

Si ravvede sotto il pelo d'acqua un accumulo di materiale detritico probabilmente accentuato dalla presenza di tronchi in alveo di grandi dimensioni. Per evitare problemi di intasamento derivante dall'accumulo di ulteriore detrito si consiglia la rimozione del materiale detritico stimato in circa 4 mc di materiale detritico.

Dai rilievi/sopralluoghi effettuati si stimano un totale di circa 65mc di sedimenti che per finalità previste dal presente lavoro si consigliano di rimuovere. Inoltre si **segnala l'urgenza di rimuovere** il materiale detritico misto a tronchi in alveo che occludono parzialmente la luce del ponte 8.

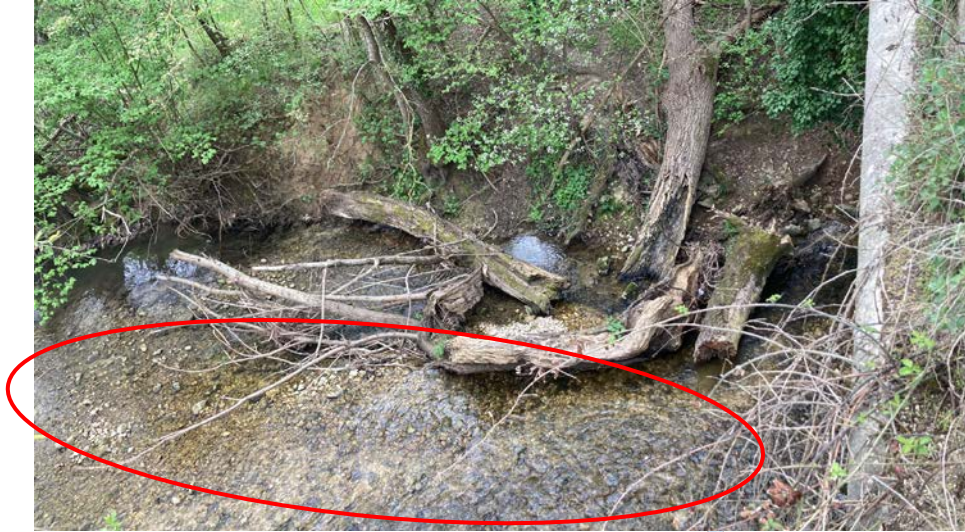
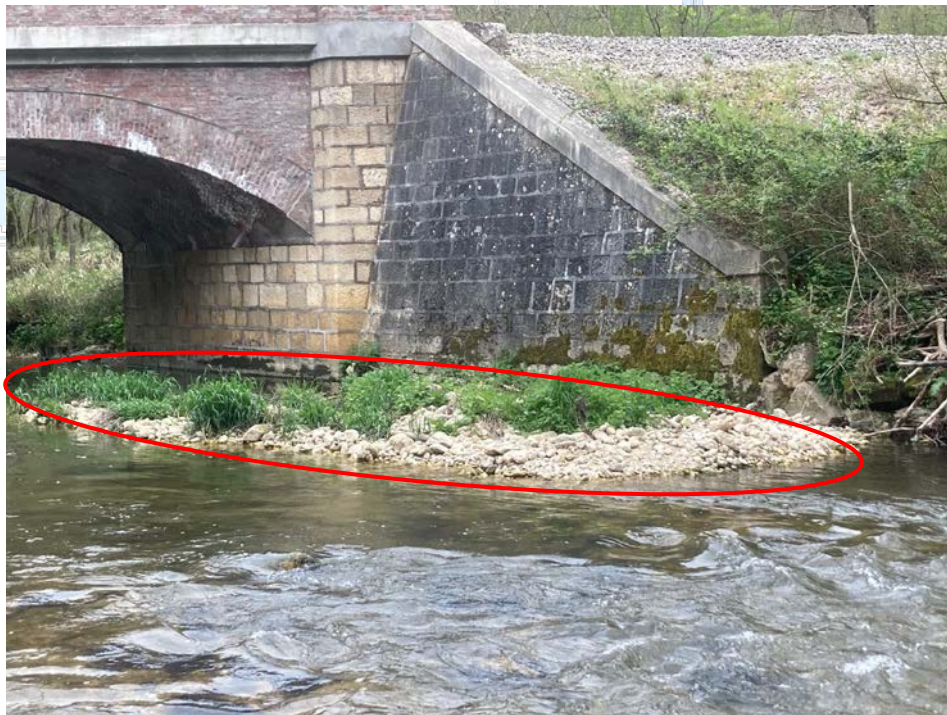
PONTE 8 - LATO VALLE

Si rileva a valle del ponte 8 una barra fluviale stimata in circa 4 mc di materiale detritico. Si consiglia la rimozione per evitare problemi di intrappolamento detriti nei tratti più a valle del fiume.

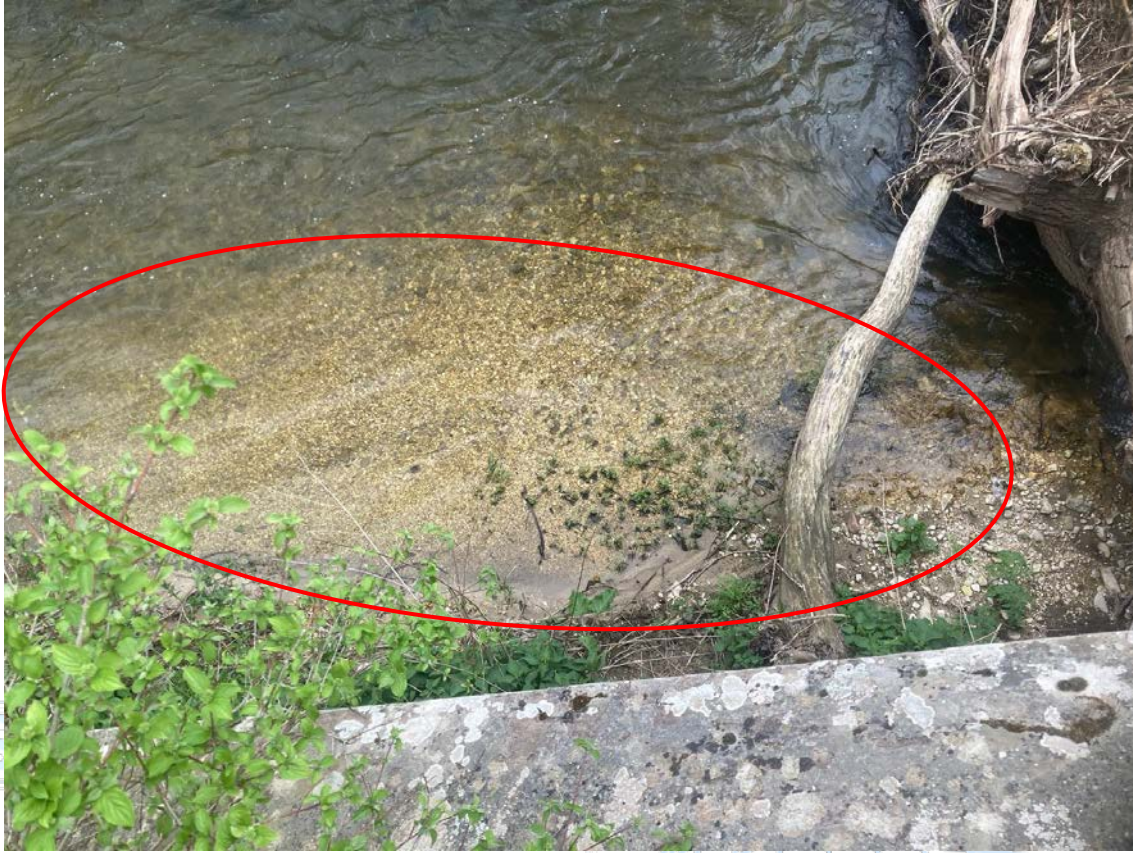
PONTE 10

A monte del ponte 10 si rileva un accumulo detritico. Al fine di evitare problemi di intasamento derivante dall'accumulo di ulteriore detrito si consiglia la rimozione di tale materiale stimato in quantitativo di circa 3 mc.

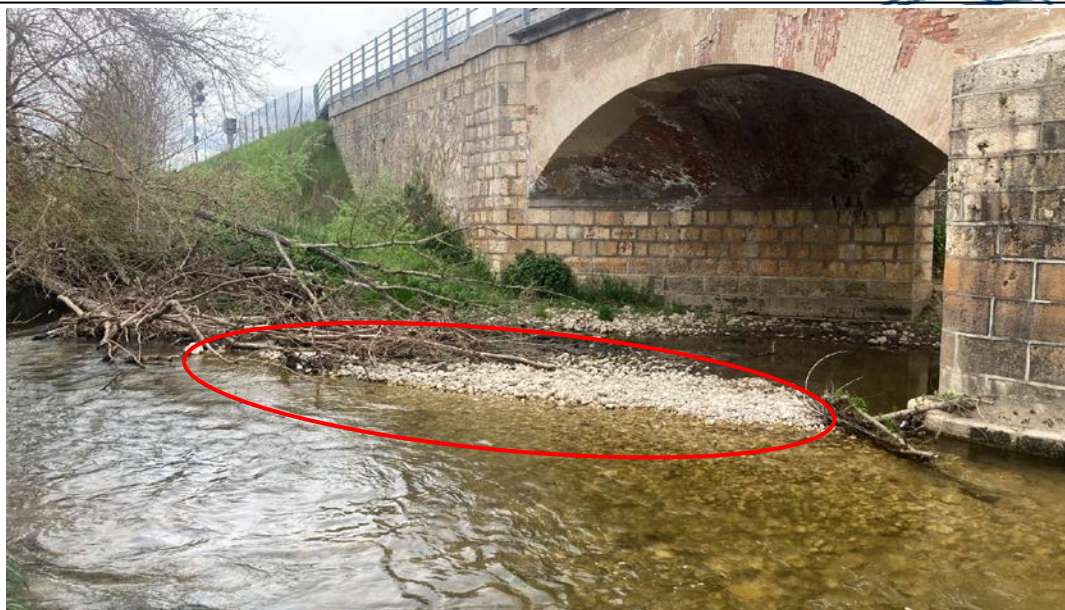
PONTE 11 - LATO MONTE

A monte del ponte 11 si rileva un accumulo detritico lungo circa 6 m e largo 4 m per una profondità di circa 40 cm. Al fine di evitare problemi di intasamento derivante dall'accumulo di ulteriore detrito si consiglia la rimozione di tale materiale stimato in quantitativo di circa 10 mc.

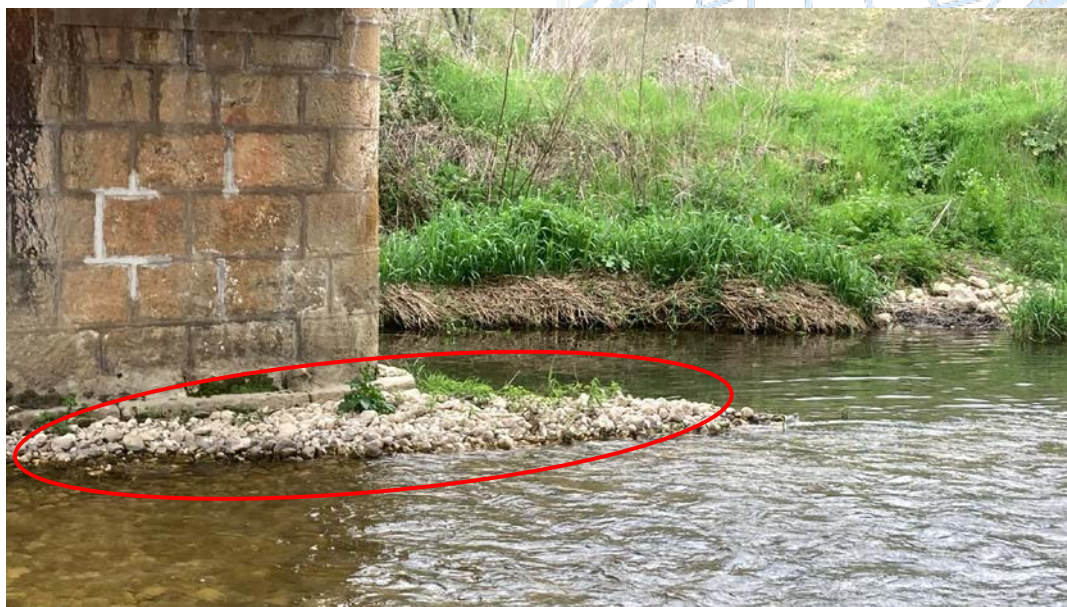
PONTE 11 - LATO VALLE

A valle del ponte 11 si rileva un accumulo detritico lungo circa 6 m e largo 4 m per una profondità di circa 40 cm. Al fine di evitare problemi di intasamento derivante dall'accumulo di ulteriore detrito si consiglia la rimozione di tale materiale stimato in quantitativo di circa 10 mc.
