GIUNTA REGIONALE DPE - DIPARTIMENTO INFRASTRUTTURE e TRASPORTI DPE016 SERVIZIO GENIO CIVILE L'AQUILA

Revisione delle lavorazioni previste:

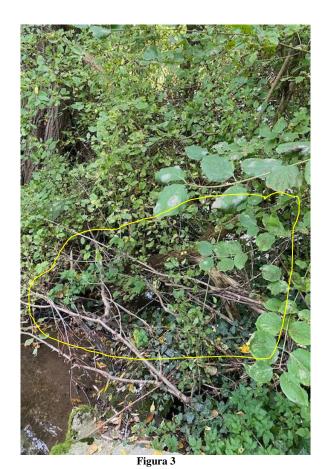
1 – tronco spezzato 2mc 2 – potatura 1 mc 3 – 30 mq 4 – 20 mc

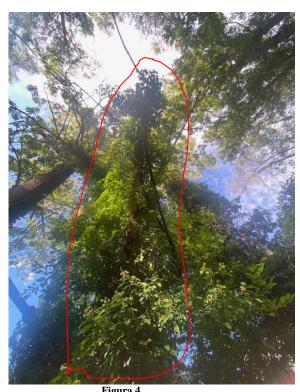
Figura 4 1 – 1 albero 8 mc

2-5 mc

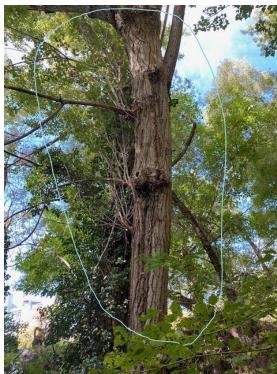
Figura 7

1-11 mc

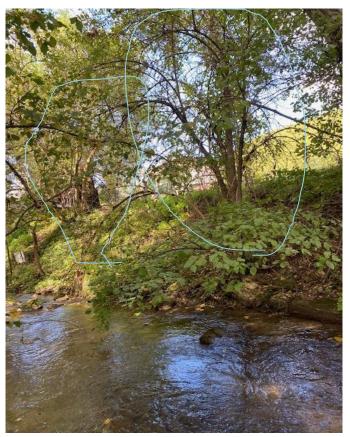
Figura 8
2 - 5 mc
3 - 50 mq

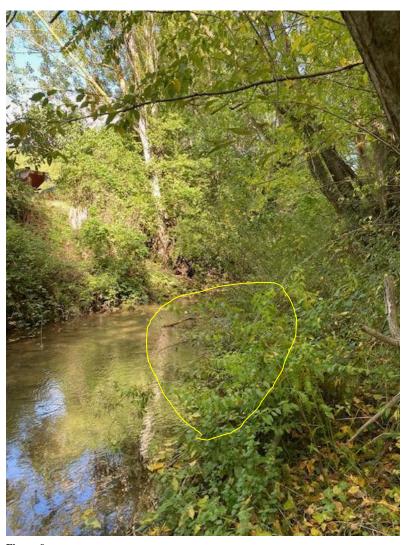
Figura 94 – 5 mc

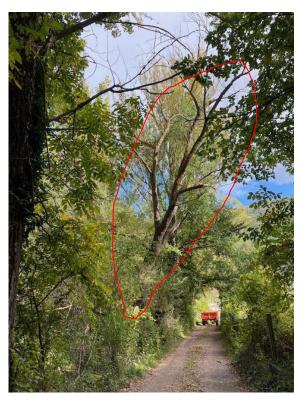
Figura 10
1 – 12 mc

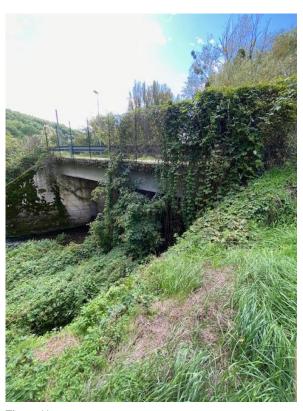
Figura 11

Scavo a sezione obbligata sotto il ponte 24 mc
4 - Rimozione materiale in alveo 40 mc

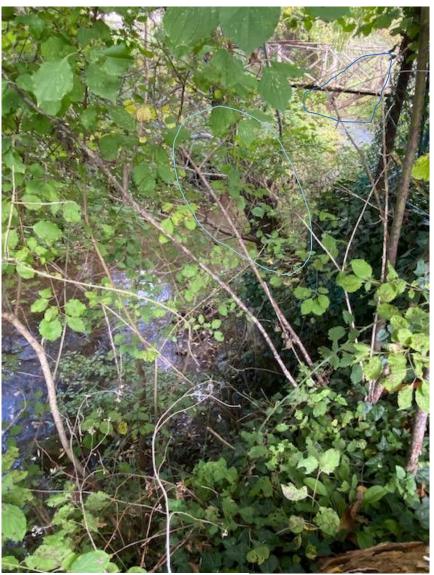
Figura 14

1 - 10 mc 2 - 15 mc 3 - 50 mq

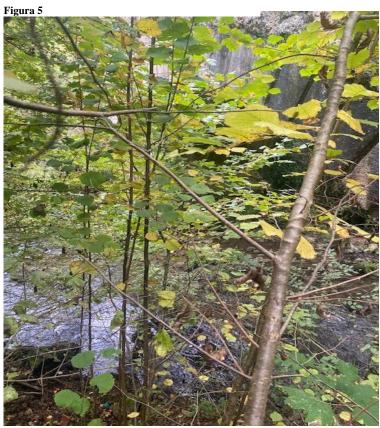
Figura 20

scavo a sezione obbligata sotto ponte 25 mc 3 - $100 \, mq$ 4 - $3 \, mc$

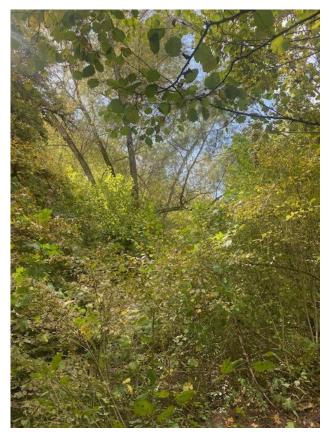
Figura 21 a 1 - 6 *mc*

3-50 mq

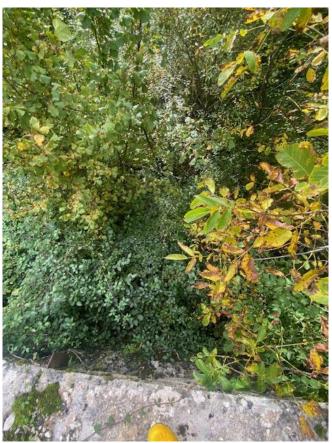
Figura 22
Scavo a sezione obbligata sotto il ponte 15 mc

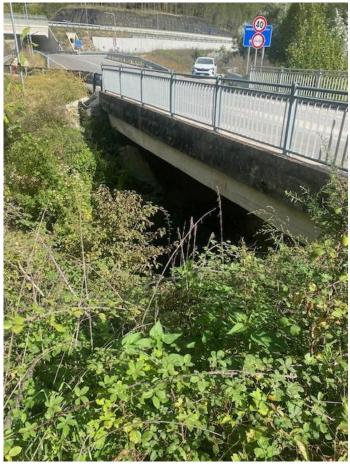
Figura 24 Scavo a sezione obbligata sotto attraversamento 25 mc

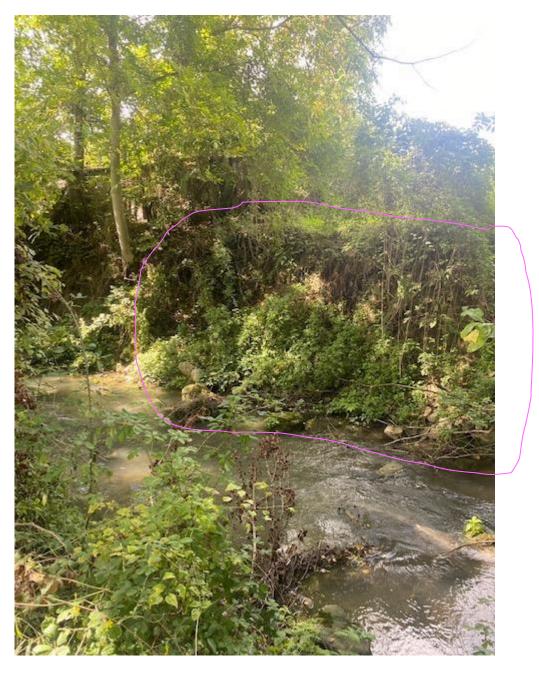
Ripristino argini danneggiati, visibile tratto lungo 15 m. 3- 50 mq
