**OGGETTO** Rapporto Finale dell'Ispezione Integrata Ambientale effettuata presso l'impianto della ditta "SAN MARCO INDUSTRIAL S.r.l." sito nel comune di ATESSA (CH). D.lgs. 152/06 parte II titolo III bis.

**Provvedimento AIA n.22 del 16/10/2006**

# RAPPORTO CONCLUSIVO DELLE ATTIVITA' DI ISPEZIONE INTEGRATA AMBIENTALE ORDINARIA

*Fabbricazione di carrozzerie per autoveicoli, rimorchi e semirimorchi*

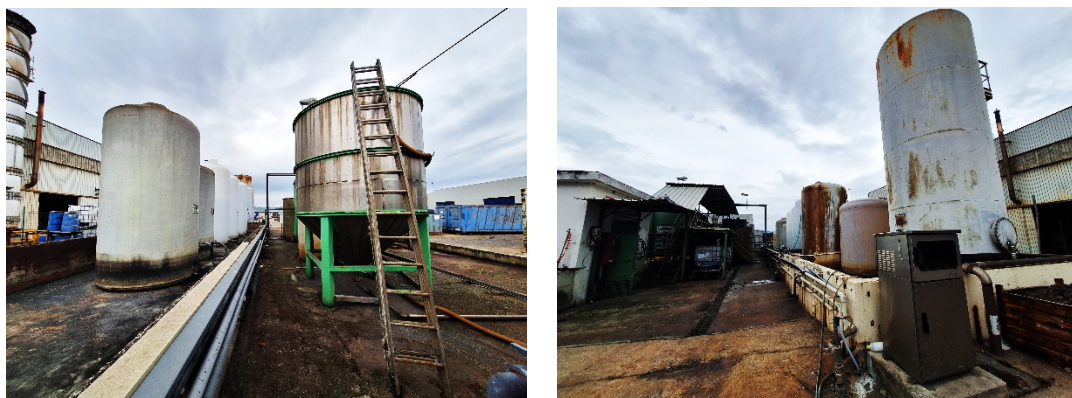
*FIGURA 1, FIGURA 2: IMPIANTO DI TRATTAMENTO ACQUE REFLUE*

- Si chiede pertanto alla ditta di procedere con tale modalità in occasione dei futuri monitoraggi.
- ⇒ Le vasche di contenimento presenti nell'impianto di depurazione risultano non perfettamente impermeabilizzate, a causa dell'usura.

- Si chiede di provvedere a un intervento di manutenzione straordinaria, al fine di ristabilire condizioni di impermeabilizzazione adeguate.
- ⇒ E' stata rilevata presenza di pozzetti all'interno del capannone, in prossimità delle aree di produzione: la ditta deve accertarsi che si tratti di pozzetti ciechi e provvedere, ove necessario, all'isolamento degli stessi rispetto alla rete idrica.

⇒ Si rileva che in tutte le ispezioni eseguite la filtropressa a servizio dell'impianto di depurazione era ferma, si chiede alla ditta di chiarire tale circostanza ovvero di chiarire con quale periodicità i fanghi sono inviati a disidratazione.

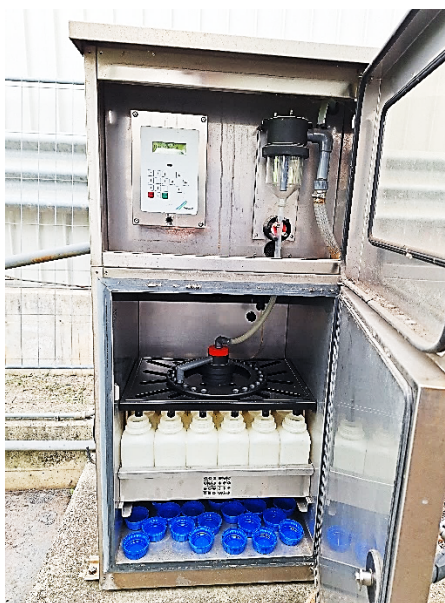
Successivamente, si è proceduto al campionamento dello scarico parziale S1, in modalità medio composita (la sola aliquota destinata alla determinazione dei solventi è stata prelevata in modalità istantanea).

*FIGURA 3 AUTOCAMPIONATORE DELLA DITTA INSTALLATO ALLO SCARICO PARZIALE S1*

- Per lo scarico S5, certificati di Febbraio 2022 e Luglio 2023.Si chiede alla ditta a trasmettere i Rapporti di Prova non inviati.
- ⇒ La modalità di campionamento adottata dalla ditta per gli scarichi è quella istantanea. Con riferimento al punto 1.2.2 Allegato 5 Parte terza D. Lgs. 152/06 s.m.i., "le determinazioni analitiche ai fini del controllo di conformità degli scarichi acque reflue industriali sono di norma riferite ad un campione medio prelevato nell'arco di tre ore",

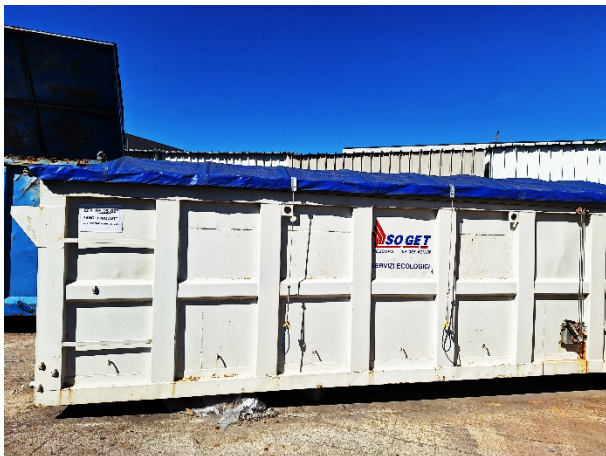
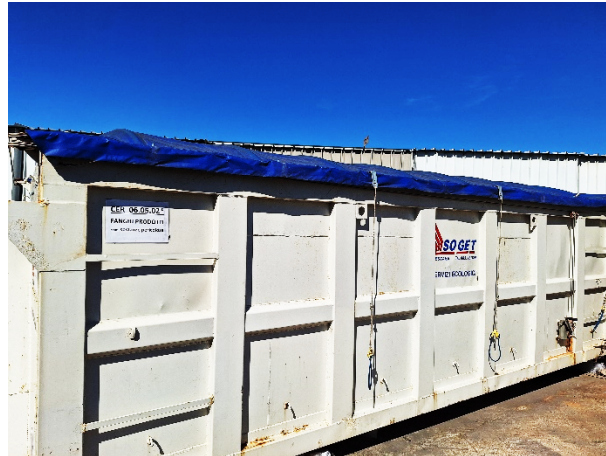
FIGURA 4, FIGURA 5: CASSONE PER IL DEPOSITO TEMPORANEO DEL RIFIUTO EER 06 05 02\*

- ⇒ In base ai movimenti riportati sul registro, risultavano smaltiti tutti i rifiuti prodotti, essendo stato effettuato lo scarico di tutti i rifiuti caricati; relativamente al EER 06 05 02\*, l'ultima attività di scarico è risultata datata 09/12/2022. Tuttavia, in fase di sopralluogo presso l'area di deposito temporaneo, è stata rilevata presenza di un cassone di volumetria paria a 10 mc contenente tale rifiuto.

- Trattandosi di un rifiuto prodotto con continuità dall'impianto di depurazione reflui industriali, la data dell'ultimo scarico e l'assenza di carichi per tutto il 2023 risultano incompatibili con quanto previsto dall' art. 185-bis comma 2 lett. b) del D.lgs. 152/06 e s.m.i. Pertanto, la scrivente si è attivata per il seguito di competenza.

- ⇒ Si chiede alla ditta di provvedere alla compilazione del registro di carico e scarico in osservanza delle tempistiche previste dall'art. 190 comma 3 lett. a) del D.lgs. 152/06 e s.m.i, in quanto i rifiuti in deposito sono prodotti in maniera "continua" in concomitanza delle operazioni di depurazione reflui.

- ⇒ Si ritiene che la ditta debba smaltire i rifiuti prodotti secondo i criteri previsti dall' art. 185-bis comma 2 lett. b) del D.lgs. 152/06 e s.m.i. e pertanto è necessario smaltire quanto prima il rifiuto collocato nell'area di deposito temporaneo.

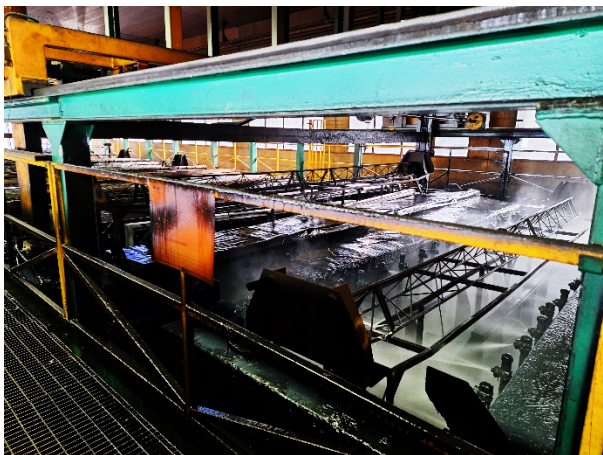
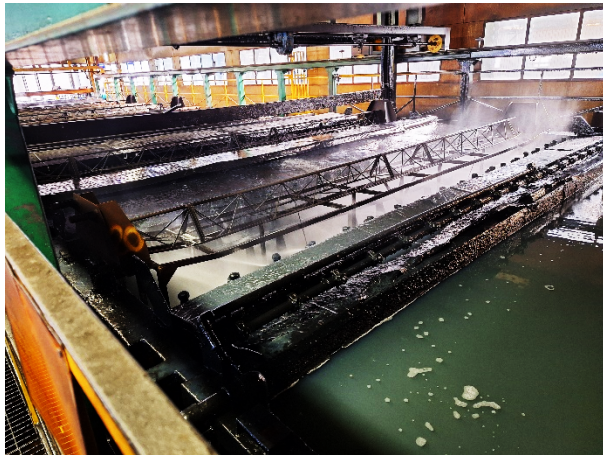
L'applicazione di vernice in cataforesi si ottiene mediante processo di elettrodeposizione (elettroforesi) in cui il pezzo da trattare viene dotato di carica elettrica negativa ed immerso in una soluzione acquosa in cui migrano verso di esso agglomerati di particelle con carica positiva. Tali particelle rappresentano per lo più il materiale colorante ed il preparato legante che garantisce la formazione su tutta la superficie del pezzo di un film resistente di protezione, dopo aver subito la polimerizzazione in forno.

Le superfici da verniciare devono essere opportunamente preparate a ricevere il film aderente (fase di pretrattamento). I pezzi da trattare, dunque, devono essere prima disposti in appositi telai (bilancelle), mediante i quali e con l'uso di apparecchi di sollevamento a portale, vengono immersi nelle vasche di pretrattamento e poi in quelle di cataforesi e di successivo lavaggio. Da questo punto le bilancelle vengono poggiate su un trasportatore a doppia catena a pavimento per attraversare un forno a tunnel e quindi essere deposte a terra per lo scarico dei pezzi verniciati.

FIGURA 6, FIGURA 7: VASCHE DI CATAFORESI

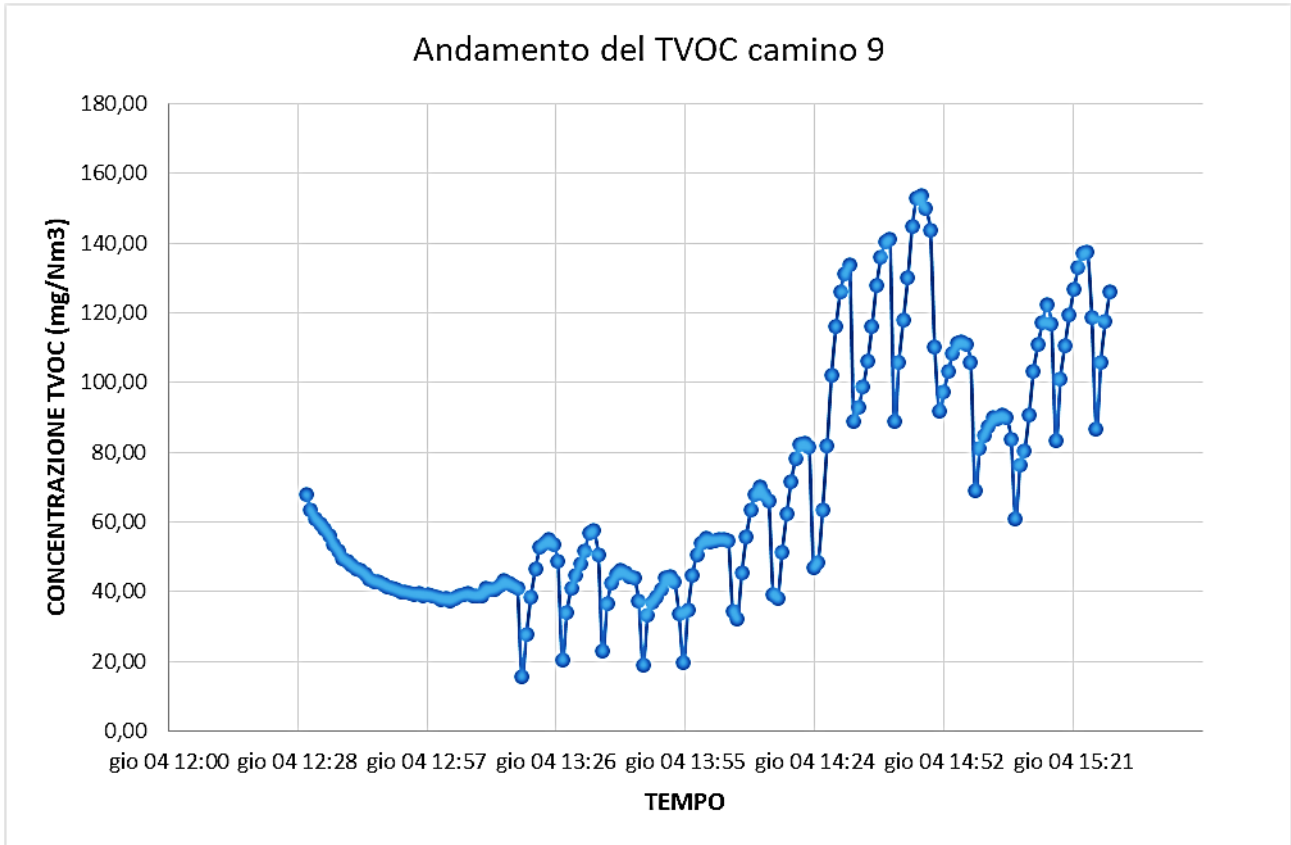
Il QRE autorizzato non prevede l'indicazione di un valore di ossigeno di riferimento, pertanto i risultati del monitoraggio sono stati elaborati sia considerando tale parametro, sia escludendolo.

*FIGURA 7 ANDAMENTO TVOC NEL CAMINO 9 SENZA OSSIGENO DI RIFERIMENTO*

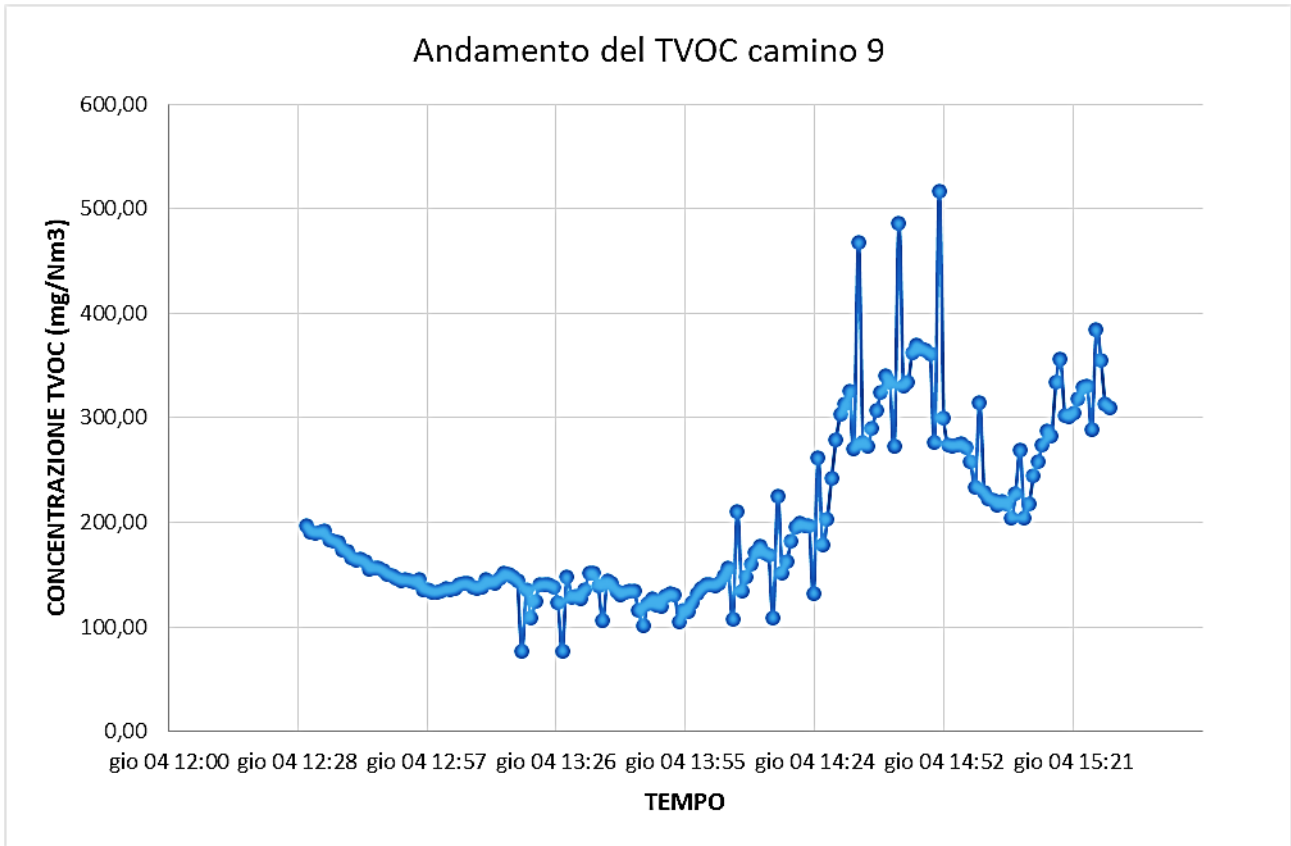
FIGURA 8 ANDAMENTO TVOC NEL CAMINO 9 CON OSSIGENO DI RIFERIMENTO

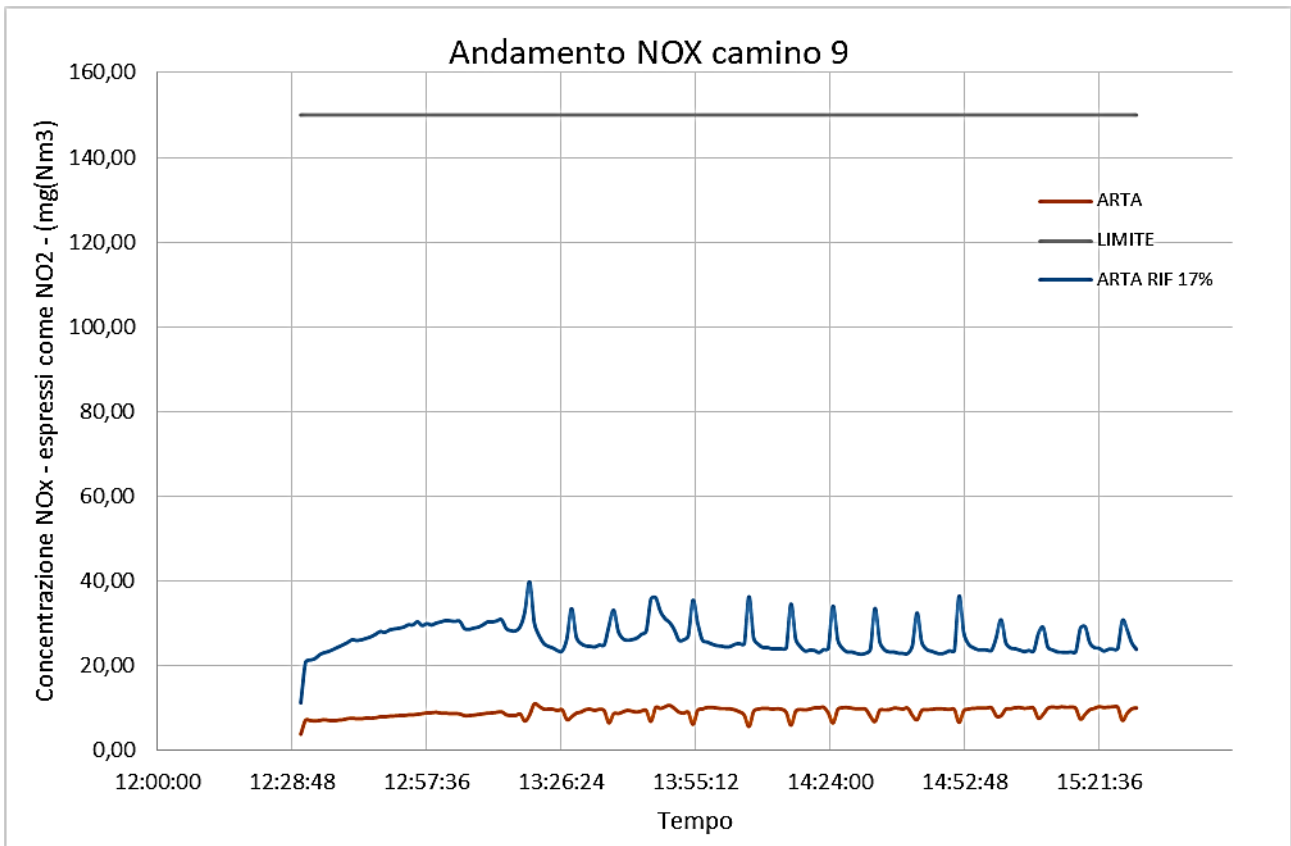
FIGURA 9: ANDAMENTO NOX NEL CAMINO 9 CON E SENZA OSSIGENO DI RIFERIMENTO

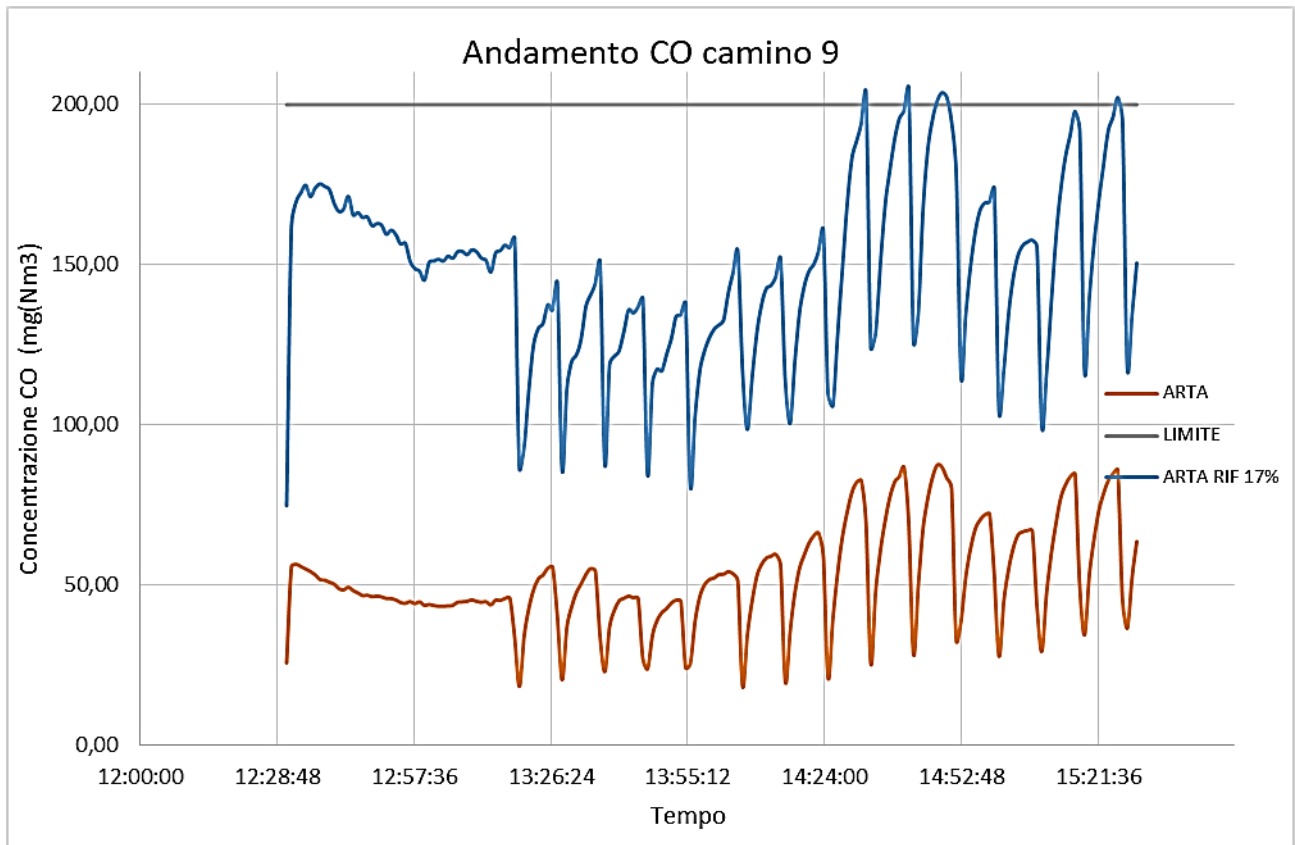
FIGURA 10: ANDAMENTO CO NEL CAMINO 9 CON E SENZA OSSIGENO DI RIFERIMENTO

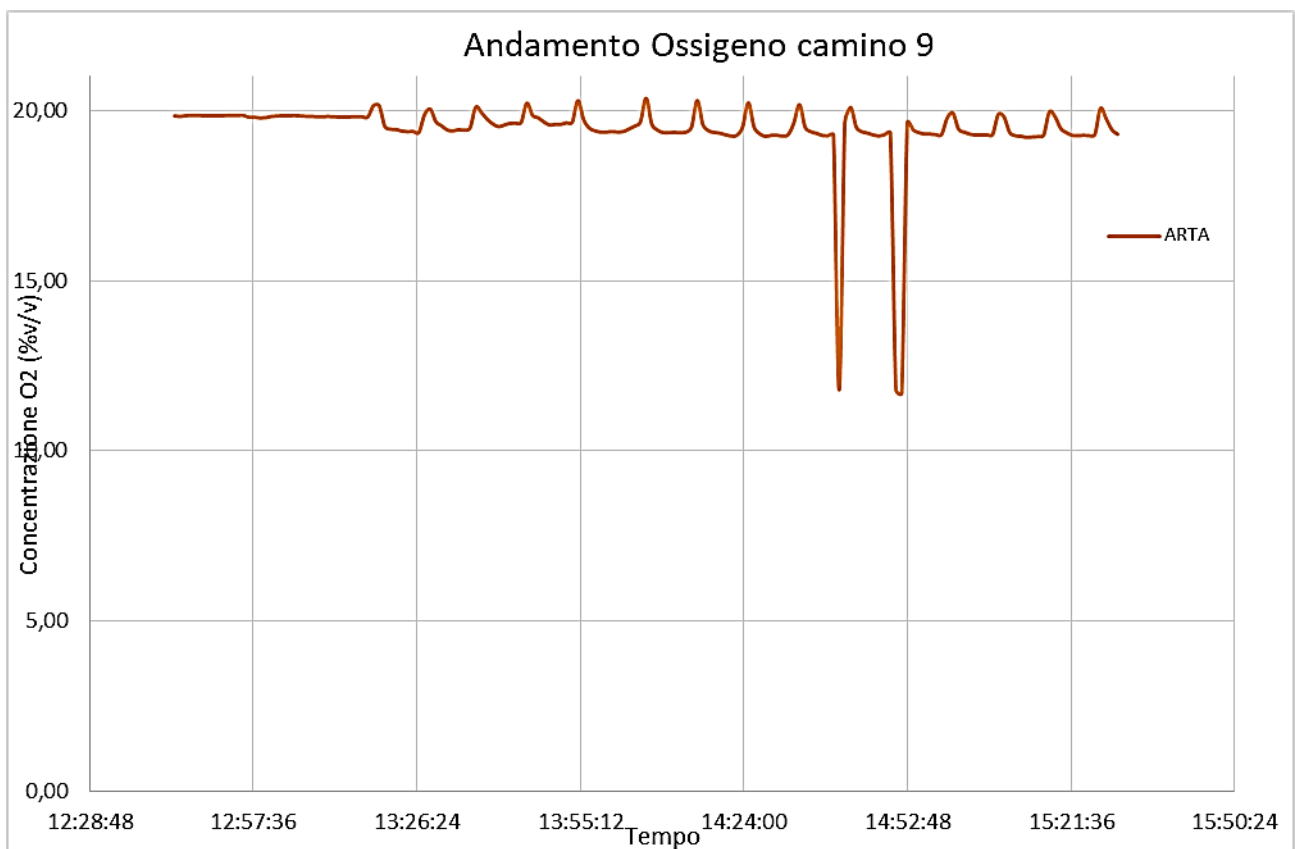
FIGURA 11 ANDAMENTO O<sub>2</sub> NEL CAMINO 9
