RAPPORTO CONCLUSIVO DELL' ATTIVITÀ DI ISPEZIONE INTEGRATA AMBIENTALE ORDINARIA 2018

DI MUZIO LATERIZI S.r.l.

Produzione di Laterizi.

AIA n. 62/111 del 24/10/2008, 36/111 del 28/01/2008, n. DPC025/169 del 05/09/2017

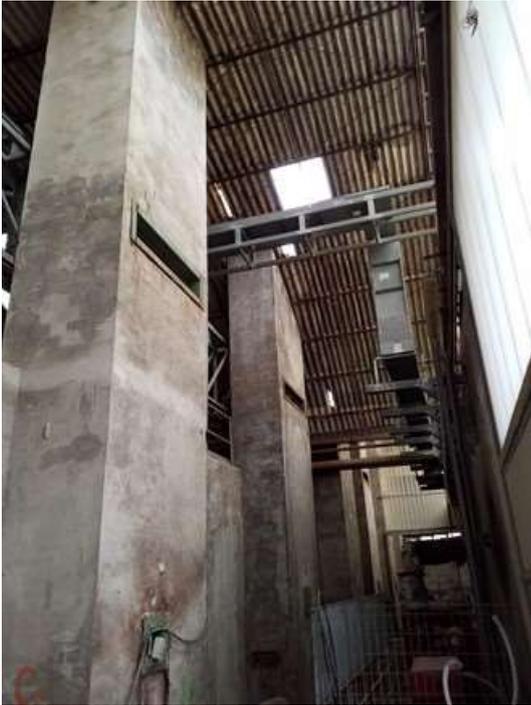
FOTO 1 CAMINI INTERNO CAPANNONE DEL FORNO ESSICCAZIONE

Arta al momento dell'ultimo sopralluogo avvenuto in data 10/01/2018 ha potuto verificare che gli essiccatoi hanno camini in cemento e fuoriescono dall'opificio oltre il colmo del tetto.

1. La ditta non ha realizzato il nuovo essiccatoio e pertanto non è stata incrementata l'altezza dei punti di emissione fino a 20 mt.

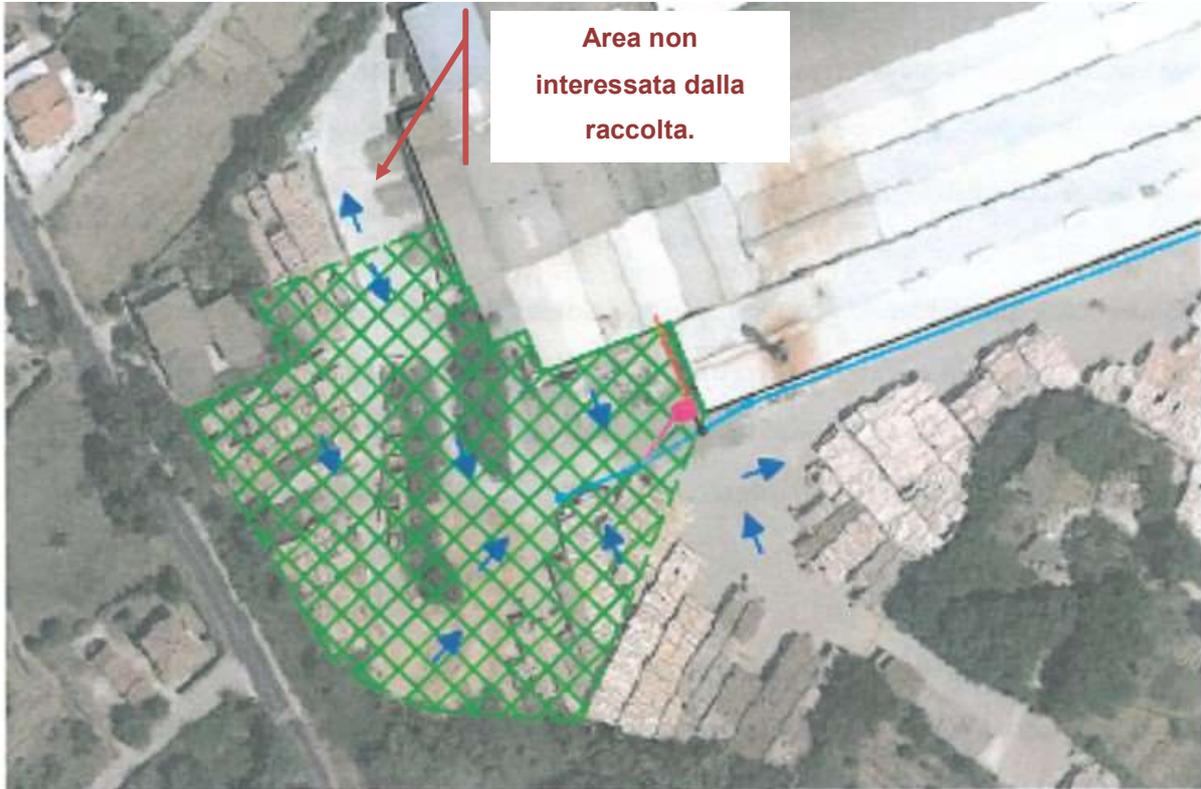
FIGURA 1: ESTRATTO DALLA DOCUMENTAZIONE DEL 13/11/2018

La ditta ha individuato quale area maggiormente esposta a fenomeni di sporco quella prospiciente la zona di lavaggio automezzi come da prospetto allegato alla documentazione di cui sopra, in cui è già alloggiata una vasca di decantazione e recupero reflui di processo.

Resterebbe esclusa dalla raccolta una parte dell'area individuata come sporcante in quanto con pendenze non idonee a recapitare nella porzione individuata per l'alloggiamento della vasca.

Il progetto prevede la realizzazione di una vasca da 40 mc di colore fucsia che sarà collegata alla produzione per il totale recupero di tali reflui. Le eccedenze saranno scaricate attraverso S1 mediante uno sfioro. Non sono presenti negli archivi della scrivente evidenze di un incontro fra ditta e Comune per definire tale progetto né è agli atti alcun riscontro da parte del Comune del progetto presentato nel 2011 dalla ditta.

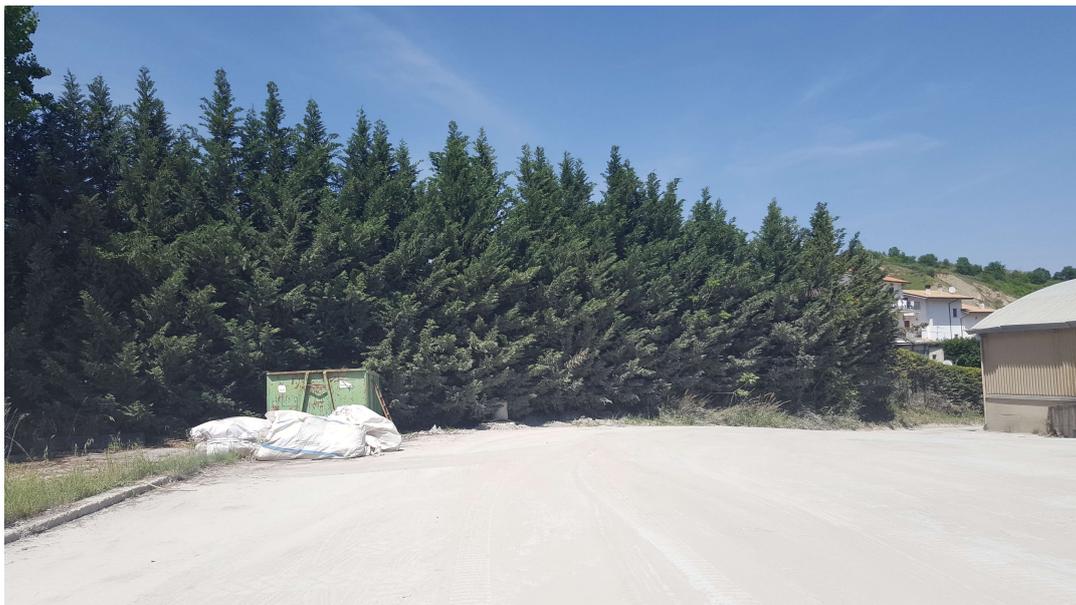
FOTO 3 PIANTUMAZIOE

Durante il sopralluogo si è verificato che il perimetro aziendale era piantumato con alberi ad alto fusto come si evince dalle foto. La presenza della piantumazione era già stata rilevata da Arta in un sopralluogo espletato dal Distretto Provinciale di Pescara nel 2010. Non si è a conoscenza se tale ubicazione sia stata concordata con gli uffici comunali come da prescrizione. Non ci sono agli atti della scrivente note dirimenti in tal senso.

⇒ L' area appare opportunamente schermata come si evince in figura.

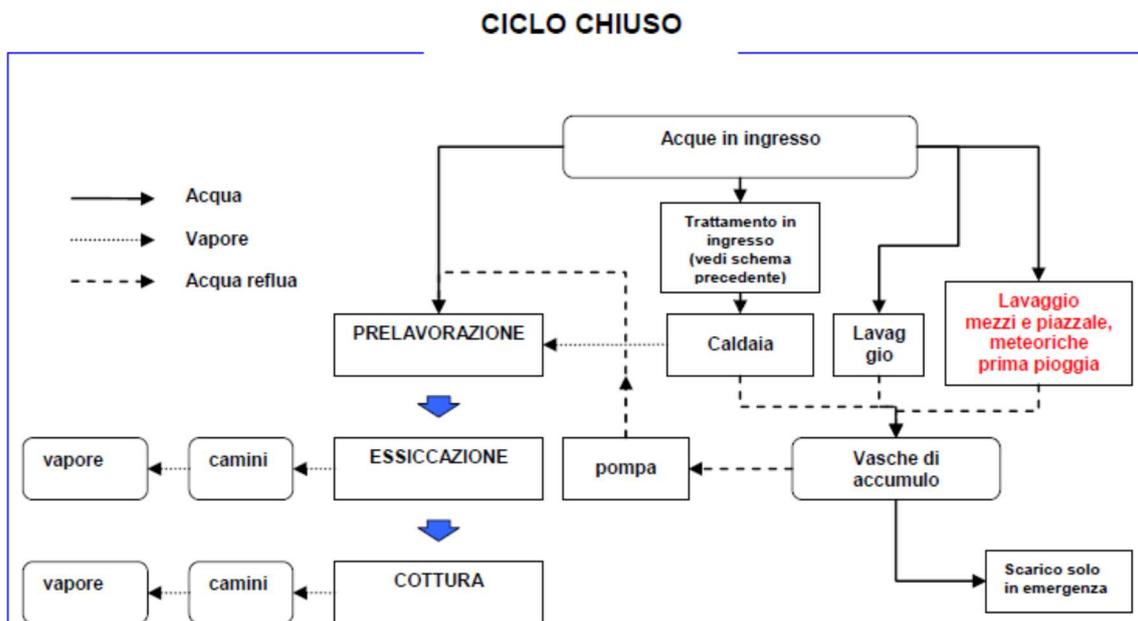
FIGURA 2: CICLO DELLE ACQUE DA ETD 2018

La ditta dichiara che l'acqua industriale, proveniente dall'acquedotto della bonifica e dalla condotta Enel, è utilizzata per l'umidificazione dell'argilla, il lavaggio delle filiere, la bagnatura dei piazzali, il lavaggio dei mezzi. La ditta ha dichiarato di trattare l'acqua in ingresso al generatore con filtri di letti di ghiaia, addolcitore a resine per la riduzione della durezza dell'acqua con l'aggiunta in automatico di bassissime concentrazioni di un flocculante per caldaie a vapore.

L'Azienda dichiara che l'unica acqua reflua è costituita dallo spurgo della caldaia e le acque di contro lavaggio del filtro a ghiaia, che vengono di norma riutilizzate nell'impasto e solo in caso di emergenza scaricate nel Fosso Il Mulino attraverso lo scarico denominato **S1**.

Lo scarico **S1** è utilizzato di norma per lo scarico delle acque meteoriche dello stabilimento. L'azienda dichiara inoltre che *"in ogni caso i reflui sono raccolti in vasca di decantazione prima di essere sversati nel recettore"*.

L'azienda dichiara che le acque domestiche sono scaricate attraverso **S2** nella fognatura comunale.

⇒ E' necessario produrre una nuova planimetria che tenga conto della situazione esistente e di quanto previsto nell'assetto futuro.

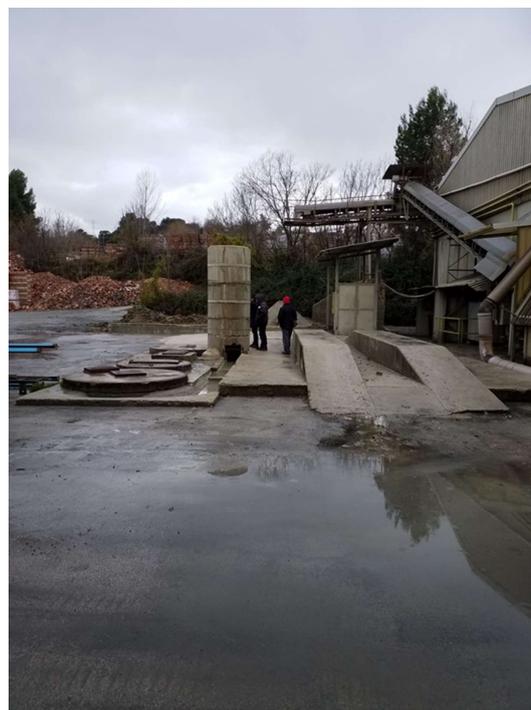
FOTO 4 VASCA DECANTAZIONE ESISTENTE

I tecnici hanno ispezionato il circuito esistente di recupero reflui di processo in produzione.

La ditta ha dichiarato che il troppo pieno di tale circuito è stato cementato e che lo scarico al corpo recettore attraverso **S1** non è più possibile. Tale circostanza non era più visibile. Tuttavia è stata visionata la linea che rilancia in produzione tali reflui e l'alloggiamento della pompa di rilancio. La ditta ha inoltre chiarito che i consumi idrici in produzione sono tali da richiedere il completo utilizzo di tali reflui, peraltro prodotti sono quanto l'impianto è in esercizio.

⇒ Si chiede alla ditta di aggiornare la planimetria della rete idrica con il dettaglio del collegamento con la produzione e di produrre evidenza dell'avvenuta pulizia periodica della vasche

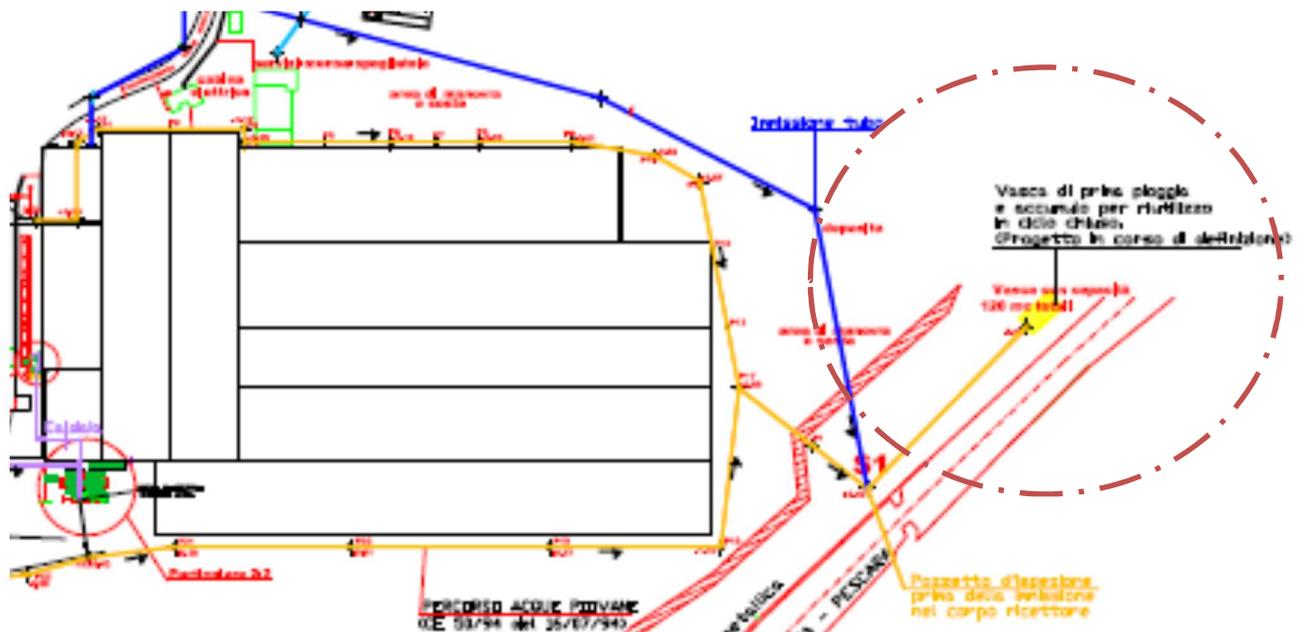
FIGURE 1: LA VASCA NON SARÀ PIÙ ALLOGGIATA COME IN FIGURA. (PLANIMETRIA ALLEGATA ALLA DOCUMENTAZIONE NOVEMBRE 2018)

La vasca sarà allocata come da figura, avrà una volumetria di 40 mc e il rilancio in produzione avverrà mediante collegamento con la pompa e la condotta esistente. Le eccedenze la volumetria installata saranno

inviata a scarico attraverso S1 e da lì al Fosso il Mulino, per sfioro. In base a quanto dichiarato i due sistemi di accumulo saranno posti in serie.

Si precisa che la planimetria della rete idrica come prodotta non corrisponde al progetto presentato e non contiene le linea del rilancio in produzione come verificato. Infatti la collocazione della vasca da realizzare è differente così come la sua volumetria (40 mc e non 120 mc) e l'area intercettata

⇒ Si chiede alla ditta di produrre una planimetria con il dettaglio del collegamento della vasca da realizzare al sistema di rilancio in produzione esistente. Il sistema di separazione delle acque meteoriche e di lavaggio, eccedenti 40 mc deve essere per bypass e non per sfioro e deve essere posto a monte della vasca da realizzare. In nessun caso dovrà essere reso nuovamente possibile lo scarico delle acque di processo, previa richiesta di autorizzazione all'A.C.

La documentazione prodotta in sede di rinnovo dell'AIA deve essere aggiornata in tal senso.

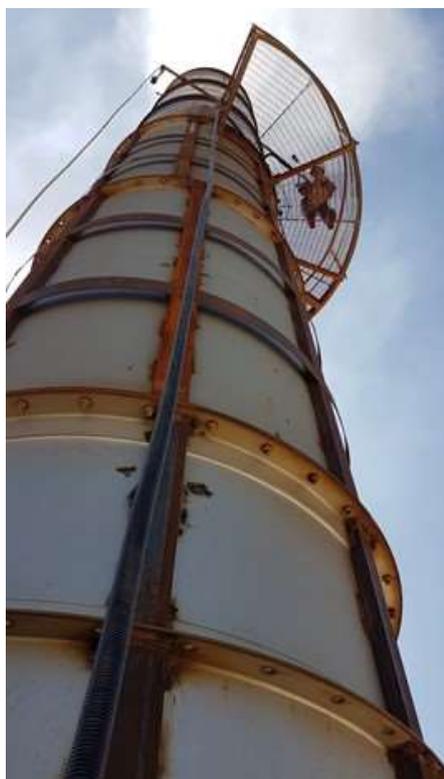
FOTO 9: CAMINO EN2

Il camino del forno denominato EN2 è dotato di postazione di accesso idonea pur essendo poco agevole il trasporto della strumentazione in quota.

Le emissioni provenienti dal forno cottura laterizi sono legate alle espulsioni di aria del forno di cottura. Sul punto di campionamento EN2 non è presente alcun impianto di abbattimento. La ditta ha dichiarato che esiste una sorta di abbattimento primario dei composti acidi attribuibile alla presenza di calce nelle emissioni

Si rileva inoltre che i monitoraggi eseguiti dalla ditta hanno evidenziato in qualche occasione valori di concentrazione per HCl prossimi al limite e superiori. L'andamento di tale parametro infatti è estremamente fluttuante nel corso dei monitoraggi del gestore. La ditta lo ha attribuito alla tipologia di materiale che viene estratto dalla cava e alla sua composizione estremamente variabile.

- ⇒ Pur considerando l'adeguatezza della postazione di campionamento del camino EN2 asservito al forno di cottura laterizi, si chiede alla ditta di prevedere quale piano di miglioramento un sistema che consenta di trasportare la strumentazione in maniera più agevole al camino EN2.
- ⇒ Si ritiene che tutti debbano essere equipaggiati con una postazione di campionamento. La presa campione deve essere opportunamente dotata di flangia e in considerazione delle modalità di espulsione di fumi e della conformazione del camino si ritiene di poter accettare una presa campione in luogo di tre per ogni camino.

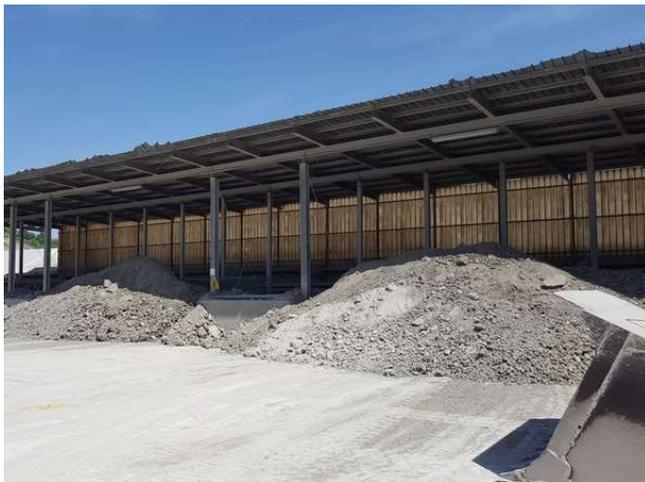
FOTO 8 SCARICO ARGILLA

In data 26/04/2018 si è potuto inoltre constatare quanto dichiarato dalla Ditta in merito alle emissioni diffuse. Durante il sopralluogo tecnici Arta hanno ispezionato la fase iniziale del processo, prelaborazione preparazione. Al momento del sopralluogo non vi erano mezzi in movimento a scaricare l'argilla nei cassoni, si è potuto constatare inoltre durante il proseguo dell'ispezione che tutte le fasi di prelaborazione vengono effettuate in ambiente confinato per ridurre al minimo le emissioni diffuse. Durante le operazioni di scarico, operazione che genera emissioni diffuse, viene eseguita la bagnatura del piazzale come prescritto.
