RAPPORTO CONCLUSIVO DELL' ATTIVITÀ DI ISPEZIONE INTEGRATA AMBIENTALE ORDINARIA 2017

ATTIVITA' ISPETTIVA AI SENSI DEL
DECRETO LEGISLATIVO 152/2006 (art. 29-decies)

Produzione di energia elettrica

AUTORIZZAZIONE REGIONALE N. 209/59 DEL 27/01/2012

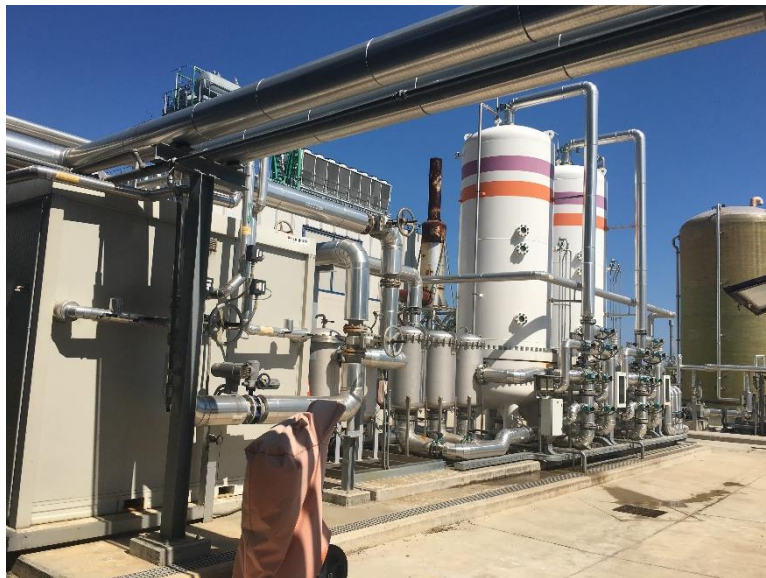
Foto 1

Ispezione alle operazioni di pulizia filtro polishing.

In data 24/04/2017 si è assistito alle operazioni di pulizia del polishing allo scopo di verificare l'eventuale presenza di emissioni moleste.

- 1° fase contro-lavaggio
- 2° fase passaggio con soda
- 3° fase lavaggio veloce
- 4° fase contro-lavaggio
- 6° fase passaggio con acido
- 7° fase lavaggio lento
- 8° fase lavaggio veloce
- 9° fase svuotamento
- 10° fase miscelazione
- 11° fase riempimento
- 12° fase lavaggio finale;
- 13° fase ricircolo.

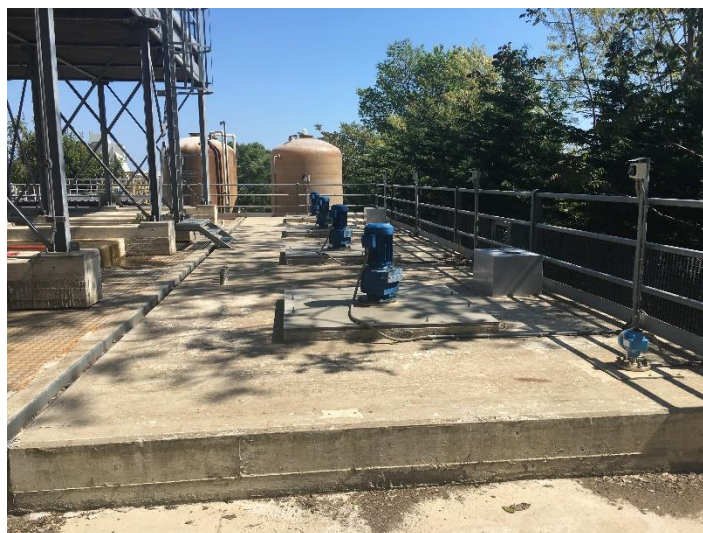
- L'area D2 costituita da 2 vasche sottese ciascuna ad una turbina a gas e destinata a raccogliere le acque di lavaggio delle stesse (CER 120301*).
- La vasca D3 che raccoglie le acque di controlavaggio del circuito DEMI (CER 161002).

Foto 2: vasca deposito temporaneo D3

Si chiede alla ditta di verificare periodicamente l'integrità delle vasche D2 e di adottare una nomenclatura distinta per ciascuna vasca (es. D2a e D2b). Per quel che concerne le vasca D3 devono essere eseguite misure giornaliere di livello e si chiede alla ditta di ispezionare periodicamente la vasca al fine di verificarne l'integrità.

Tali azioni di monitoraggio devono essere annotate su un registro e costituire elemento di reporting annuale.

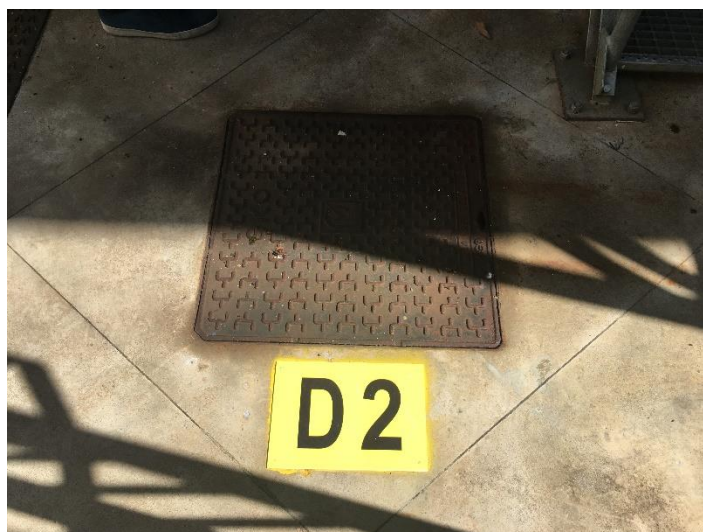
Foto 3 vasca deposito temporaneo D2

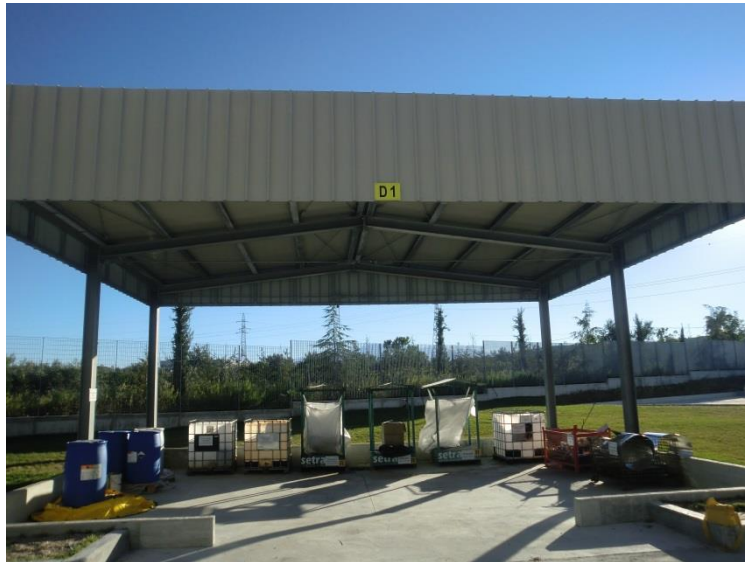
Al momento dell'ispezione i rifiuti i erano depositati nelle aree indicate in planimetria e secondo le modalità ivi previste. L'area D1 è apparsa pulita e i rifiuti collocati in maniera ordinata e separati per tipologie: pericolosi e non pericolosi. Tutti i rifiuti avevano l'apposizione del CER.

Foto 4: area deposito temporaneo D1

Si chiede inoltre all'azienda di produrre un elenco aggiornato dei rifiuti prodotti.

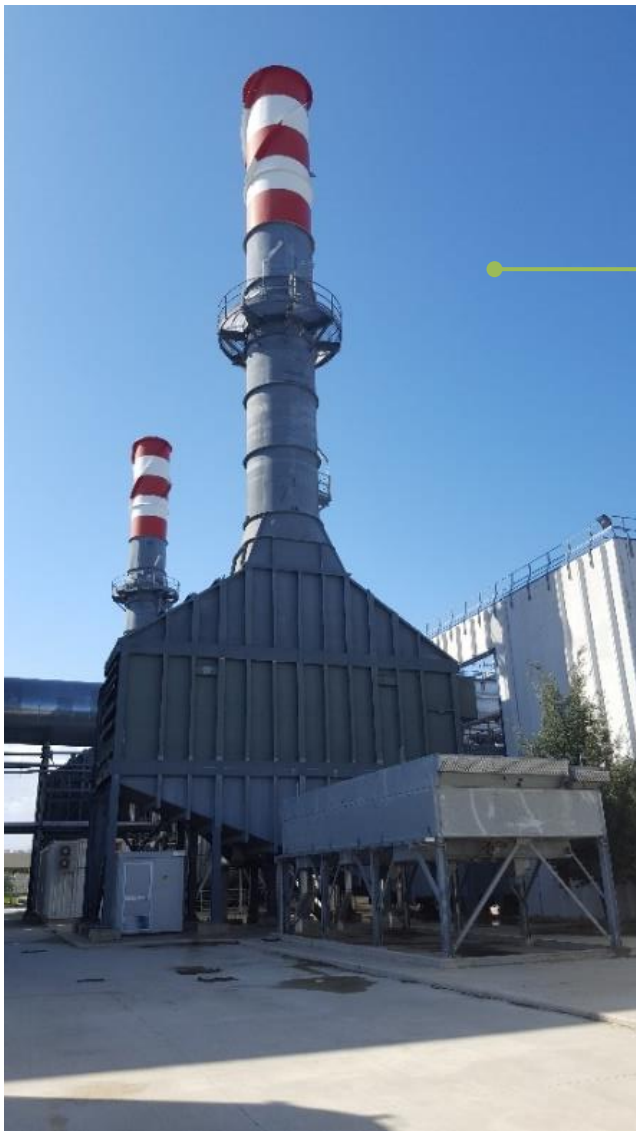
CENTRALE TG2 - CAMINO E2

La ricognizione dei punti emissione effettuata in situ ha evidenziato che tutti i punti di emissione presentavano i requisiti di accesso in sicurezza e campionabilità.

Foto 5: Camino E2

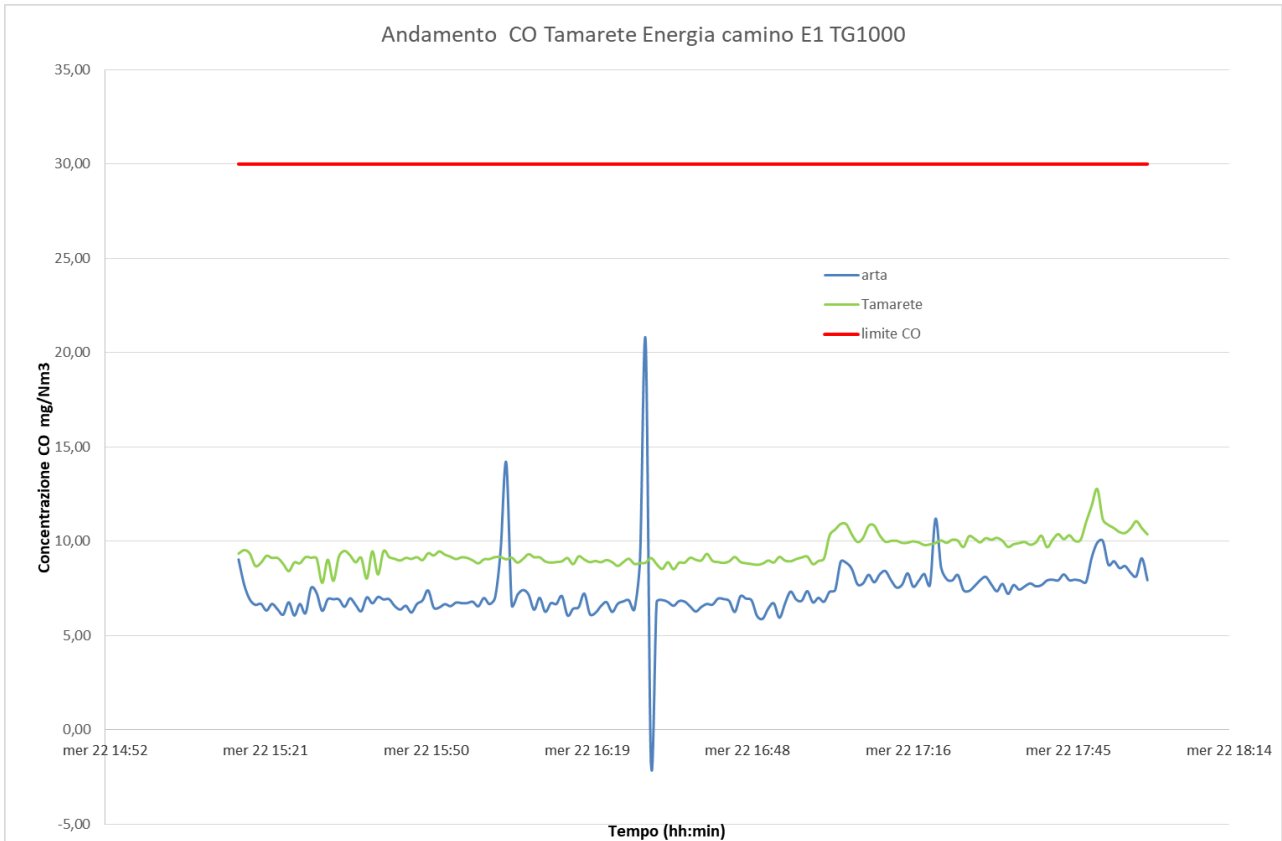
Figura 1: andamento del monossido di carbonio, dato riferito al 15 % di ossigeno e alle condizioni normalizzate e anidre.

Si evidenzia un sostanziale allineamento dei risultati dello SMEc e rilevati da Arta; la discrepanza, di lieve entità, è attribuibile all'utilizzo di differenti strumentazioni.

Si chiede alla ditta di stimare per i parametri CO e NOx un valore di intervallo di confidenza aderente alla realtà impiantistica e di formulare ad Arta una proposta in tal senso.

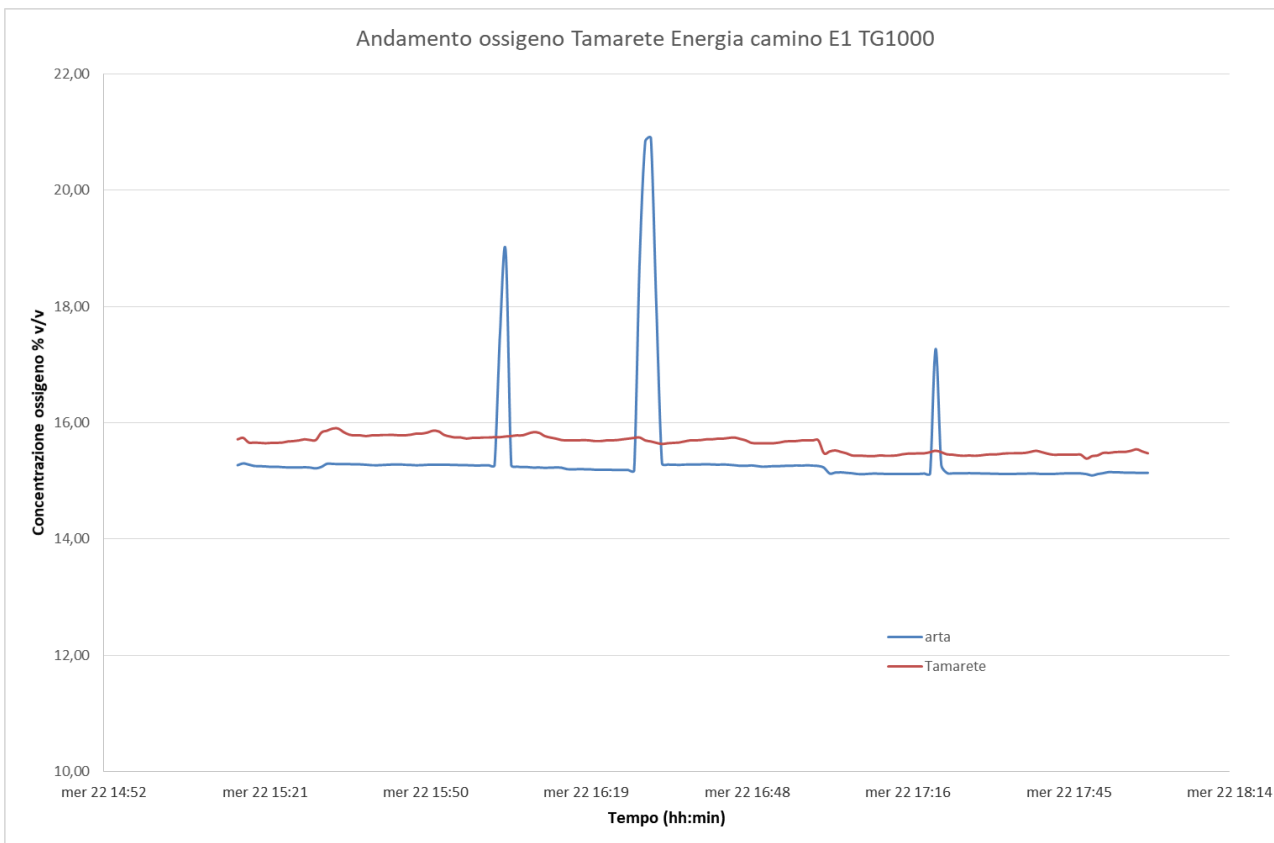
Figura 3:: andamento dell'ossigeno, alle condizioni normalizzate e anidre.
