RAPPORTO CONCLUSIVO DELLE ATTIVITA' DI ISPEZIONE INTEGRATA AMBIENTALE ORDINARIA 2018

ATTIVITA' ISPETTIVA AI SENSI DEL
DECRETO LEGISLATIVO 152/2006 e ss.mm.ii. - (art. 29-decies)

DITTA ROTOFILM SPA

Produzione di imballaggi flessibili destinati al confezionamento di prodotti alimentari

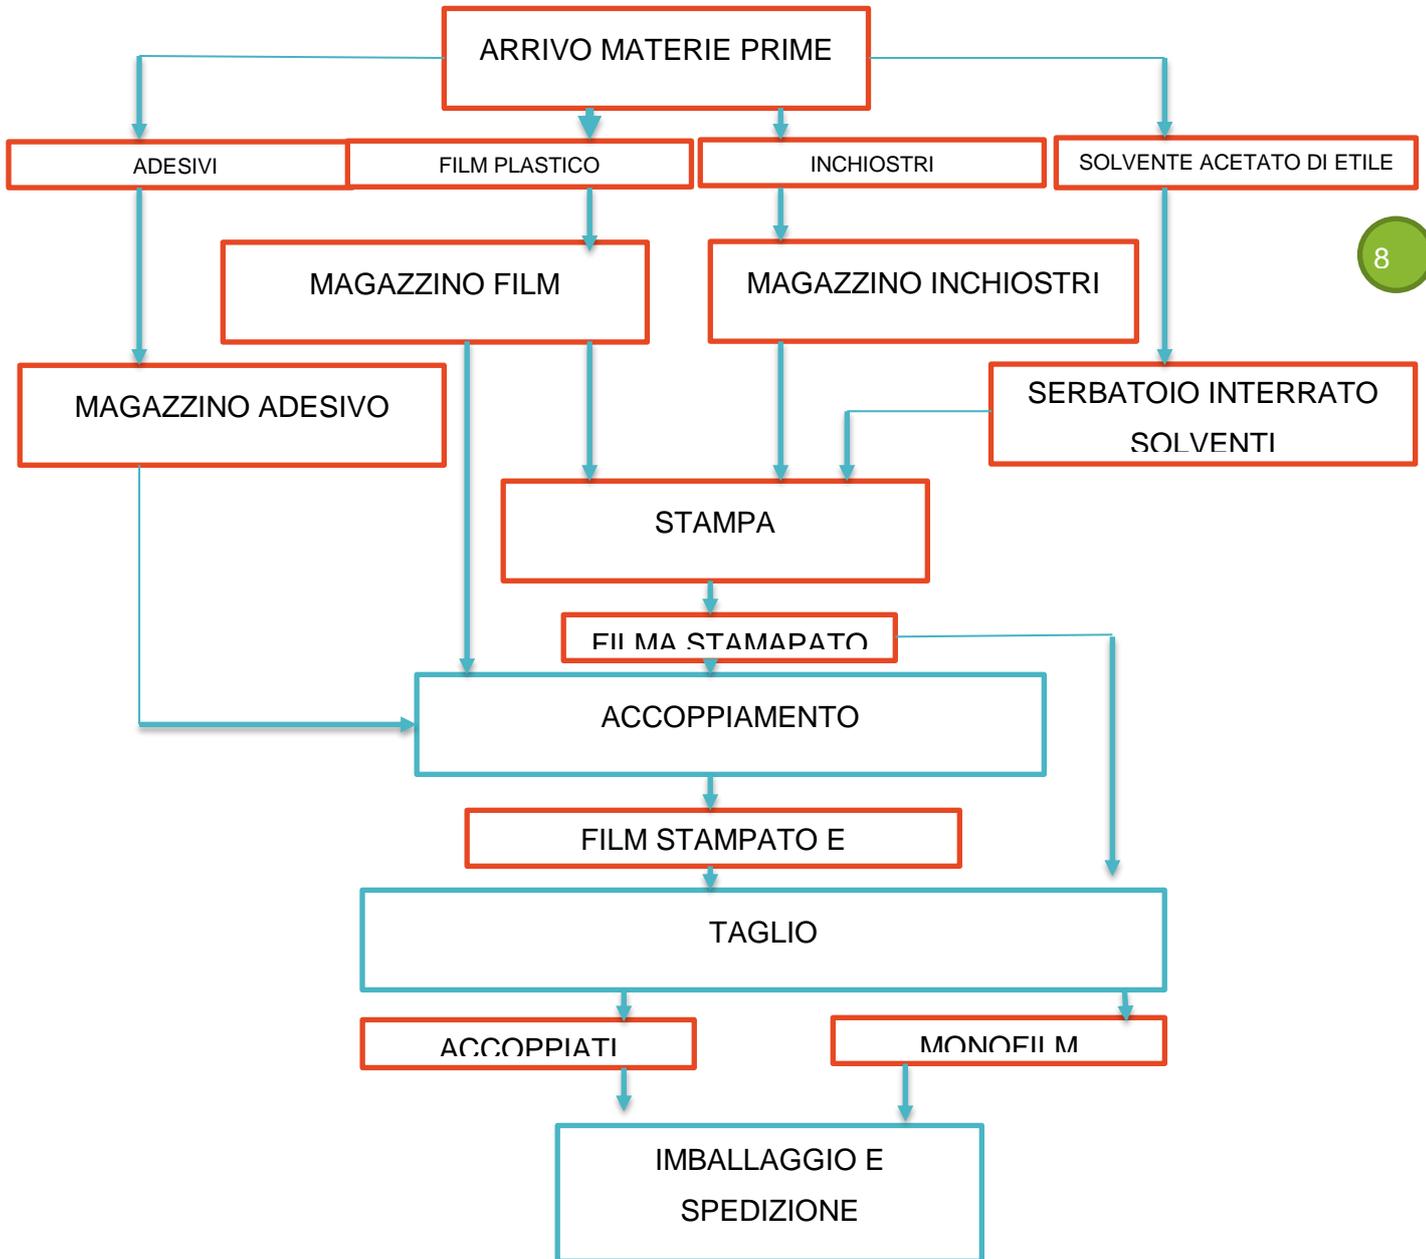
SCHEMA DI FLUSSO DEL CICLO PRODUTTIVO

Le macchine Rotocalco 1 e 2 sono costituite ciascuna da 8 gruppi stampa, la Rotocalco 1 ha in coda anche una fase di trattamento corona.

Gli effluenti gassosi di entrambe le linee sono convogliati ciascuna ad un post combustore termico. Entrambi gli impianti sono dotati di una fase di lavaggio con acetato di etile per la pulizia delle bacinelle dell'inchiostro, necessaria periodicamente al cambio produzione.

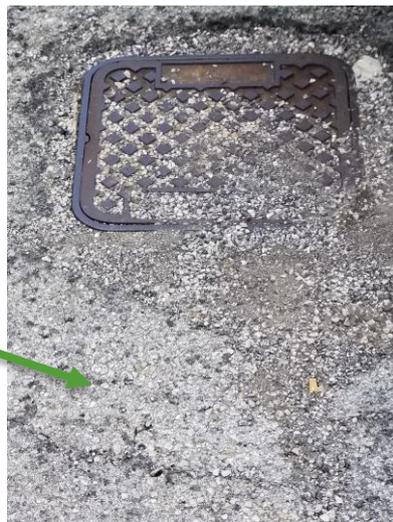
Foto 1 S1+S2 Fossa Biologica

In data 02/10/2018 è stato effettuato un sopralluogo presso l'impianto finalizzato a verificare le prescrizioni. È stata effettuata una ricognizione della rete idrica per verificarne la corrispondenza con la planimetria scarichi idrici. È stata individuata la fossa imhoff.

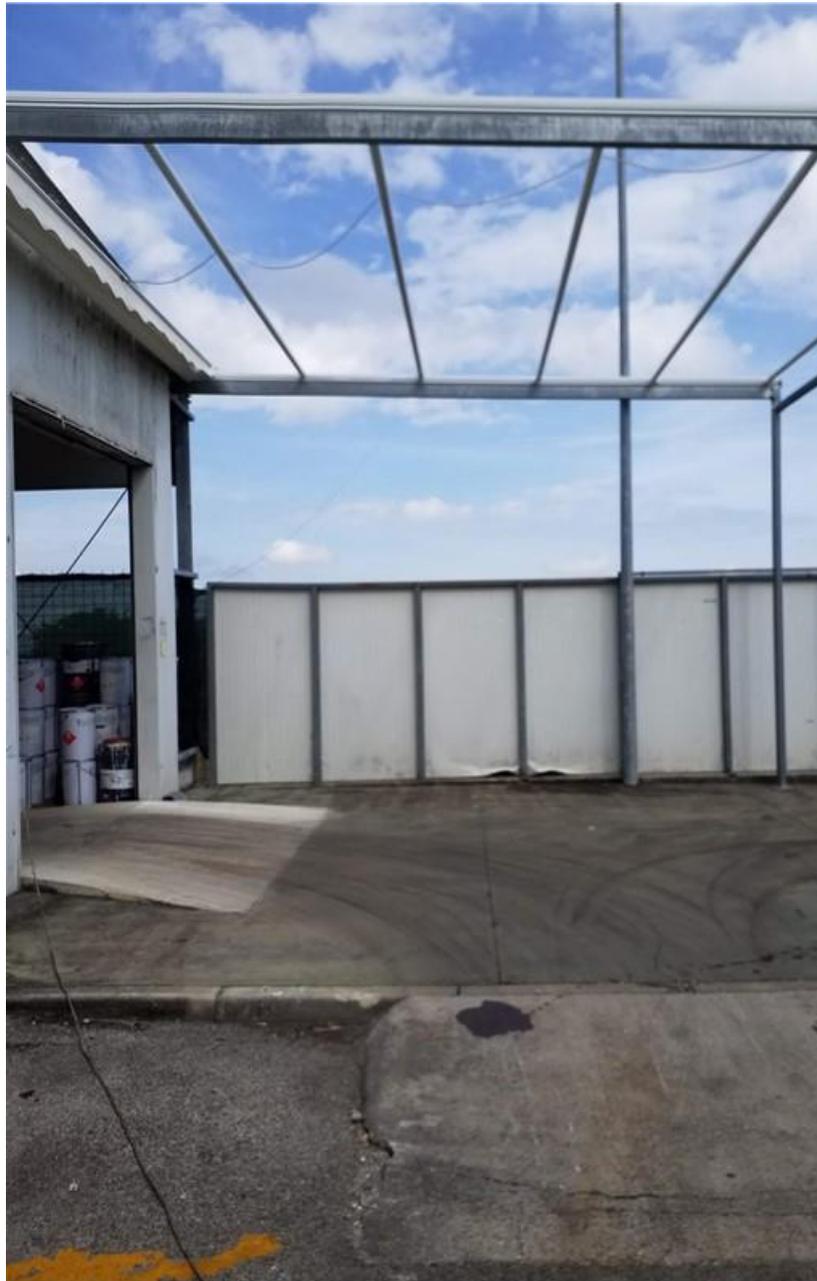
Foto 2 tettoia mobile

Si dà atto che la ditta ha realizzato un tettoia mobile tipo copri scopri per evitare il rischio di dilavamento sostanze pericolose anche durante le operazioni di carico e scarico materie prime e rifiuti.

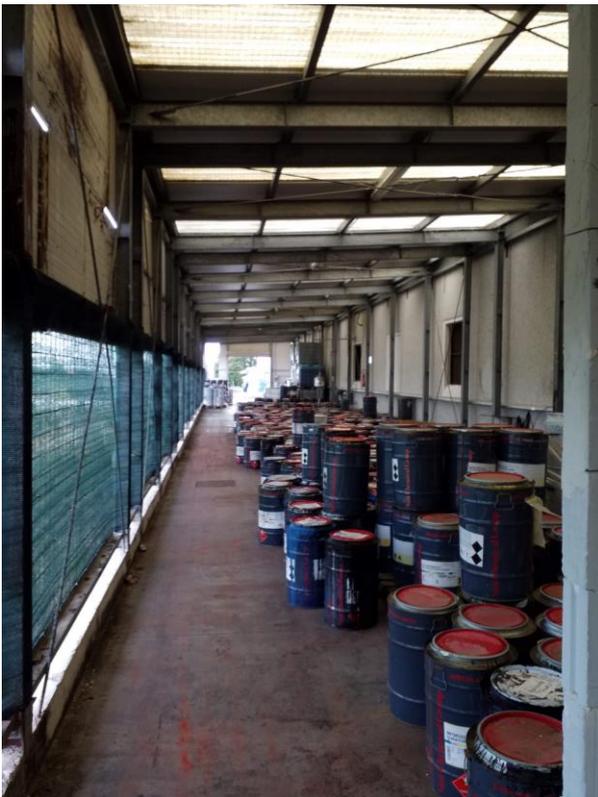
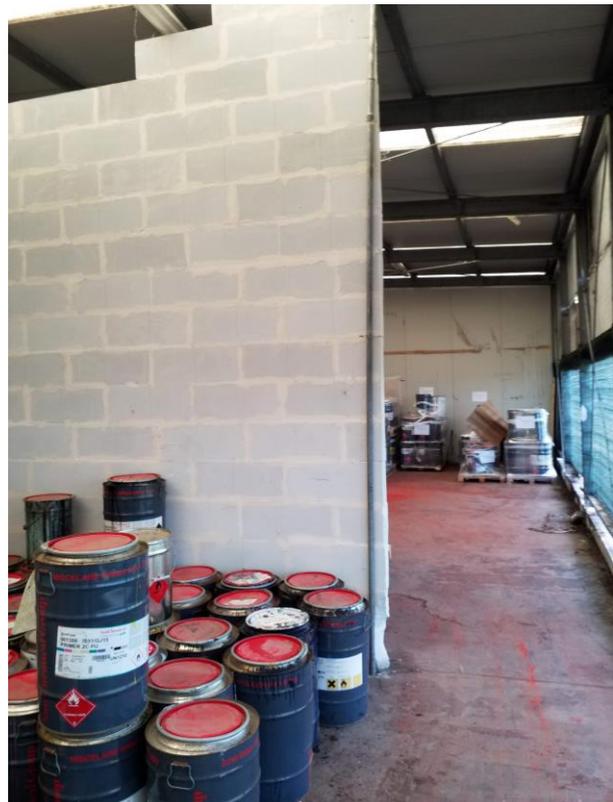
Foto 3 Foto 4 deposito temporaneo rifiuti area G4

Durante le ispezioni le aree di deposito sono apparse pulite, opportunamente segnalate e tutti rifiuti dotati di codici identificativi rifiuto; gli stoccaggi di materie prime e rifiuti effettuati separatamente e secondo norme di buona tecnica. I rifiuti erano separati per tipologie omogenee e distinti fra pericolosi e non pericolosi.

- Si raccomanda una più puntuale identificazione delle aree.
- Si chiede alla Ditta i relazionare in merito alle pendenze di tali aree e ai tempi di realizzo dei pozzetti ciechi atti a far confluire eventuali colaticci in caso di sversamento.

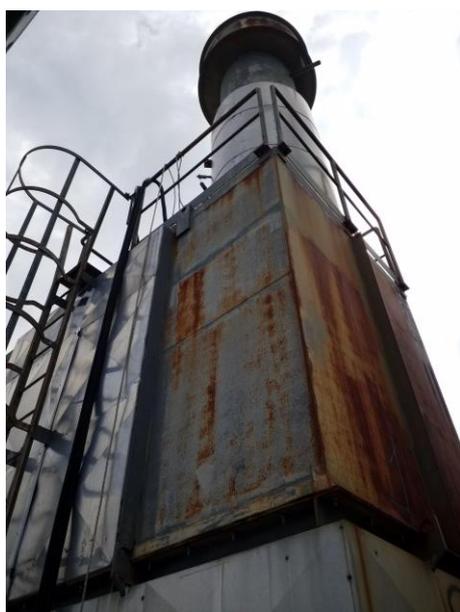
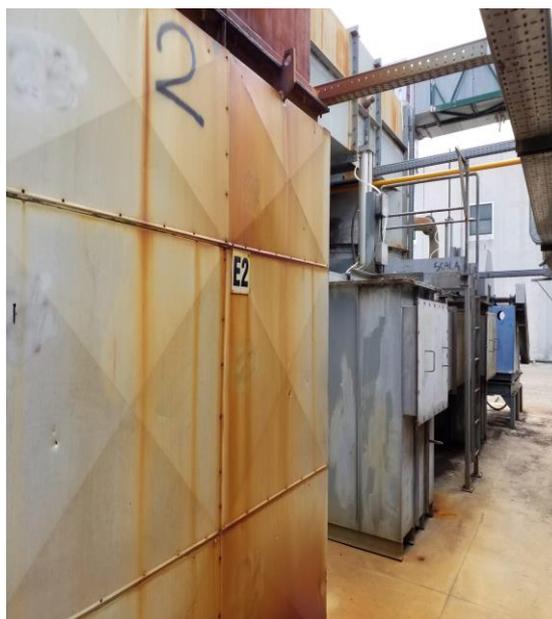
Il post-combustore è di tipo rigenerativo ceramico a due torri con sistema di recupero energetico per garantire una temperatura idonea durante il processo di combustione. Il dispositivo opera prevalentemente in regime di autocombustione, in considerazione delle elevate concentrazioni in ingresso: la temperatura di esercizio oscilla fra 750°C – 800°. I fumi sono convogliati al camino denominato E2.

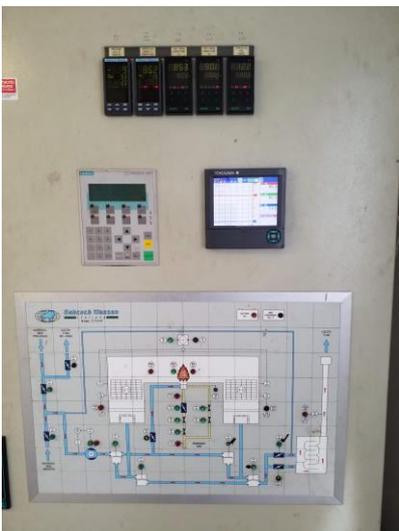
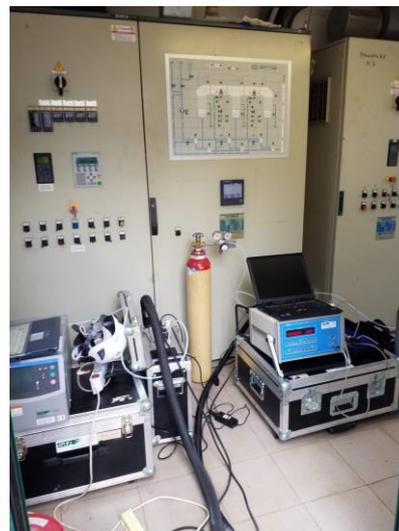
In data 02/10/2018 è stato effettuato un ulteriore sopralluogo al fine di acquisire chiarimenti in merito al PGS. I tecnici hanno ispezionato la condotta di monte in adduzione al PCT asservito al camino denominato E2, sono stati controllati i registri degli autocontrolli 2017-2018 che sono risultati essere compilati correttamente in tutte le loro parti. La ditta ha dichiarato che al momento del campionamento eseguito in data 19/09/2017 l'impianto PCT asservito al camino E2 aveva un pressostato di regolazione ventola di espulsione fumi non funzionante, quindi la lettura della portata al momento del campionamento del PCT era inferiore rispetto al normale funzionamento. La ditta ha dichiarato di aver risolto tale anomalia.

- La ditta debba porre in atto un programma di manutenzione dei post combustori al fine di verificarne il corretto funzionamento.
- Le indagini analitiche devono essere eseguite per un periodo di osservazione congruo e rappresentativo del normale funzionamento dell'impianto.
