RAPPORTO CONCLUSIVO DELLE ATTIVITA' DI ISPEZIONE AMBIENTALE ORDINARIA

ATTIVITA' ISPETTIVA AI SENSI DEL
DECRETO LEGISLATIVO 152/2006 e ss.mm.ii. - (art. 29-decies)

Ditta Pilkington Italia S.p.A. (SITO SS1)
Produzione Vetro

AUTORIZZAZIONE REGIONALE: n. 60/17 del 08/10/2008 e ss.mm.ii.

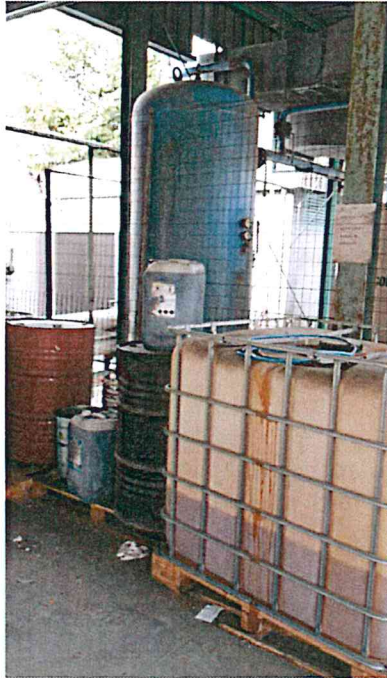
Foto n.2: CER 07 07 08

I contenitori risultavano contrassegnati con etichette o targhe, apposte sui recipienti stessi o collocate nelle aree di stoccaggio e ben visibili per dimensioni e collocazione. Inoltre i rifiuti collocati nelle suddette aree risultavano stoccati in modo opportuno.

- aggiornamento planimetrie con esatta ubicazione aree stoccaggio e deposito rifiuti
- verifica etichette apposte sui contenitori (del tipo indelebile e inamovibile)

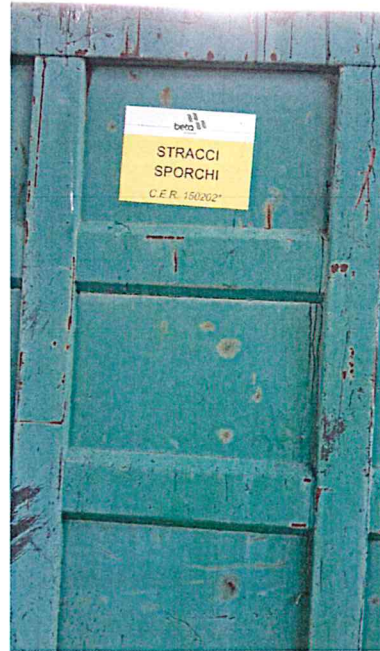
Foto n.3: CER 15 02 02*

La Ditta gestisce correttamente i rifiuti prodotti nello stabilimento anche se non tutti i depositi risultavano idoneamente etichettati con l'indicazione del codice CER, della descrizione del rifiuto e soprattutto mancanti delle indicazioni delle classi di pericolosità.

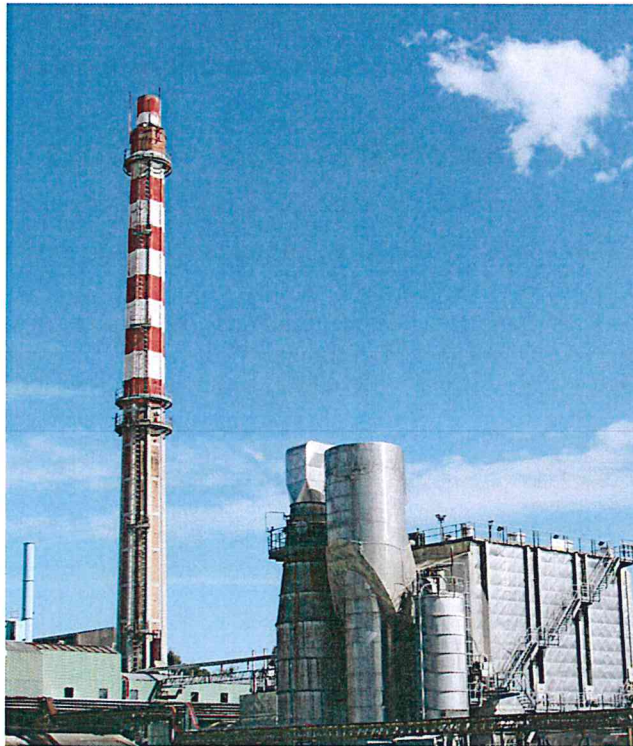
Foto 9: Camino 21

Sul Punto di emissione 21 “*ciminiera principale fase di fusione*”, che individua la ciminiera principale dello Stabilimento, è installato un Sistema di Monitoraggio in Continuo delle Emissioni (SME) per il monitoraggio dei seguenti parametri: Polveri, CO, SO₂, NO_x, HCl, O₂, tenore di vapor acqueo, portata dell'effluente gassoso al camino, pressione, temperatura fumi. Sono inoltre misurate e registrate in continuo il numero di stadi dell'elettrofiltro attivi, lo stato del reattore a calce e la portata della calce.

Il prelievo del campione avviene, per quanto riguarda il camino a quota 40 metri, per mezzo di una sonda di prelievo riscaldata e termostata, dotata di filtro di acciaio sinterizzato e sistema di pulizia automatico con aria compressa.

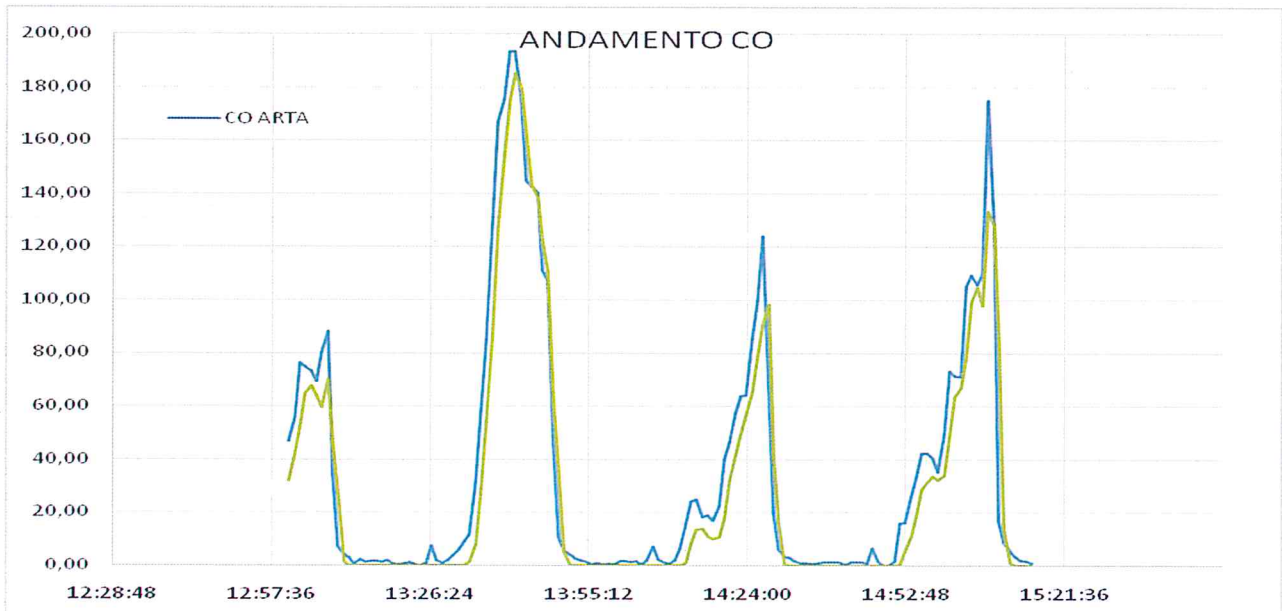
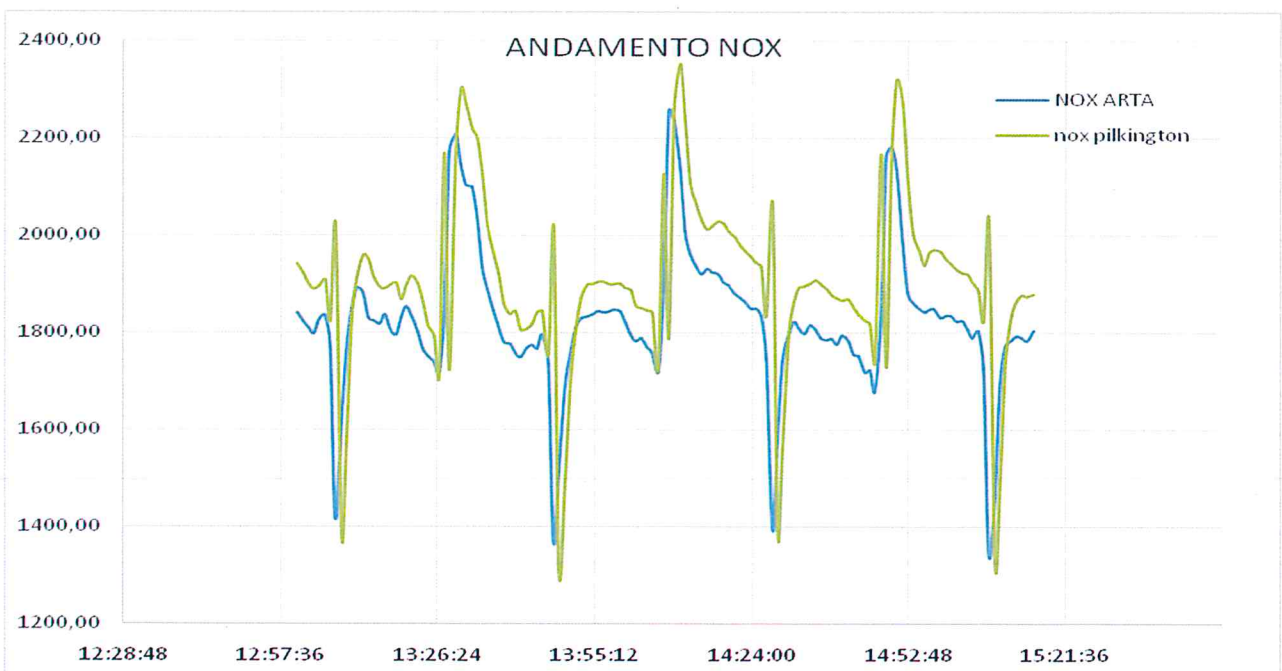
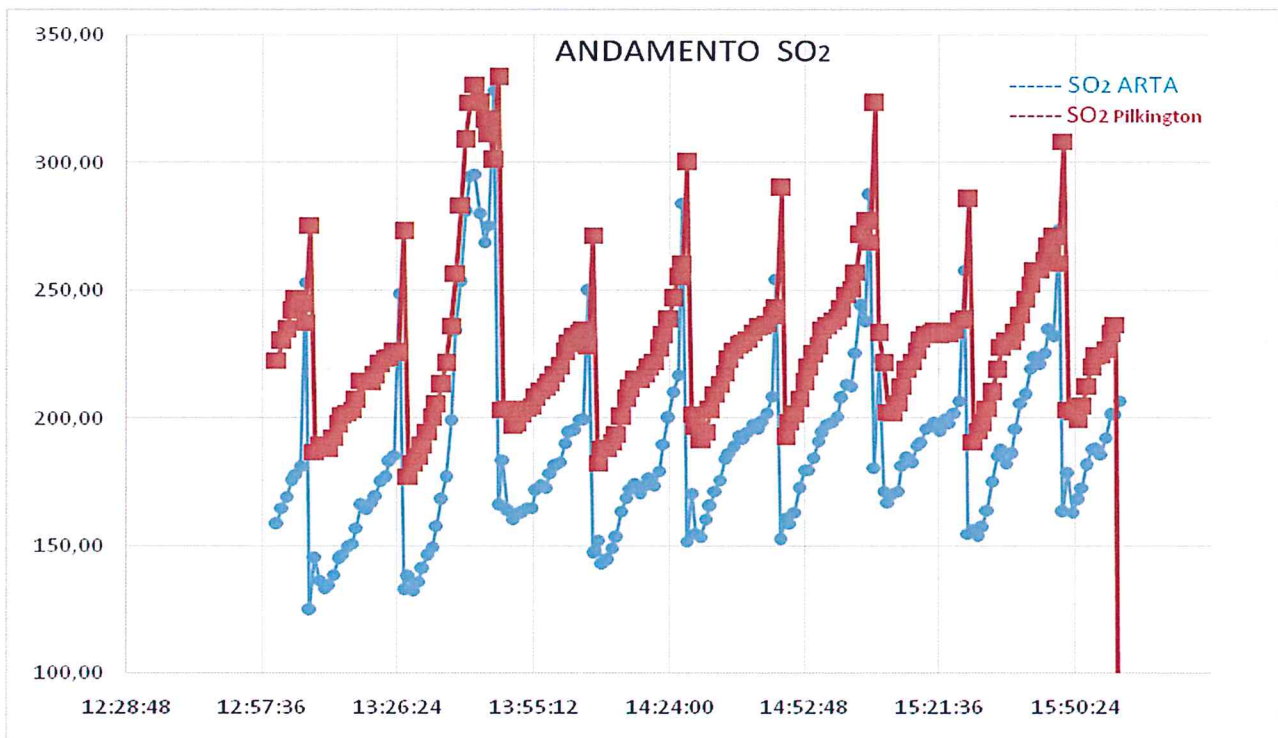
Durante l'ispezione sono stati acquisiti i dati dello SME relativi alle ore durante le quali sono stati effettuati i monitoraggi, che sono stati poi confrontati con quelli rilevati da ARTA.

Si rileva, a riguardo, per quanto concerne i parametri monossido di carbonio, ossidi di azoto e biossido di zolfo, che il confronto dei dati dello SME, acquisiti, relativi alle ore durante le quali sono stati effettuati i monitoraggi, con i dati ARTA, ha evidenziato che per ciascun parametro le due serie di dati sono pressoché sovrapponibili.

In merito all'applicazione della procedura QAL3 prevista nella norma UNI EN 14181:2015 per la verifica del mantenimento delle prestazioni dello SME (assicurazione della qualità in continuo durante il funzionamento), si ritiene opportuno che la stessa sia effettuata dal Gestore almeno con cadenza mensile a differenza di quanto indicato nel *"Manuale di Gestione SME 071023002_MAN_000-05 rev.05 del 14/02/2017"* (*"...la verifica di taratura viene eseguita, in accordo con la certificazione QAL1, ogni sei mesi..."*).

A riguardo, si richiamano le indicazioni contenute nel manuale e linee guida dell'ISPRA n. 87/2013 (*"... l'esercente è tenuto a verificare il proprio sistema SME... su base tipicamente settimanale ..."*) e la nota aziendale n. 94/14 del 19/09/2014 in cui il Gestore aveva comunicato *"... sarà implementata la QAL3 con controllo mensile ..."*.
