COMUNE di CEPAGATTI

RELAZIONE GEOLOGICA

COMMITTENTE
REFRAN Srl

Procedura di verifica di assoggettabilità a VIA a
supporto del progetto di un impianto gestione rifiuti

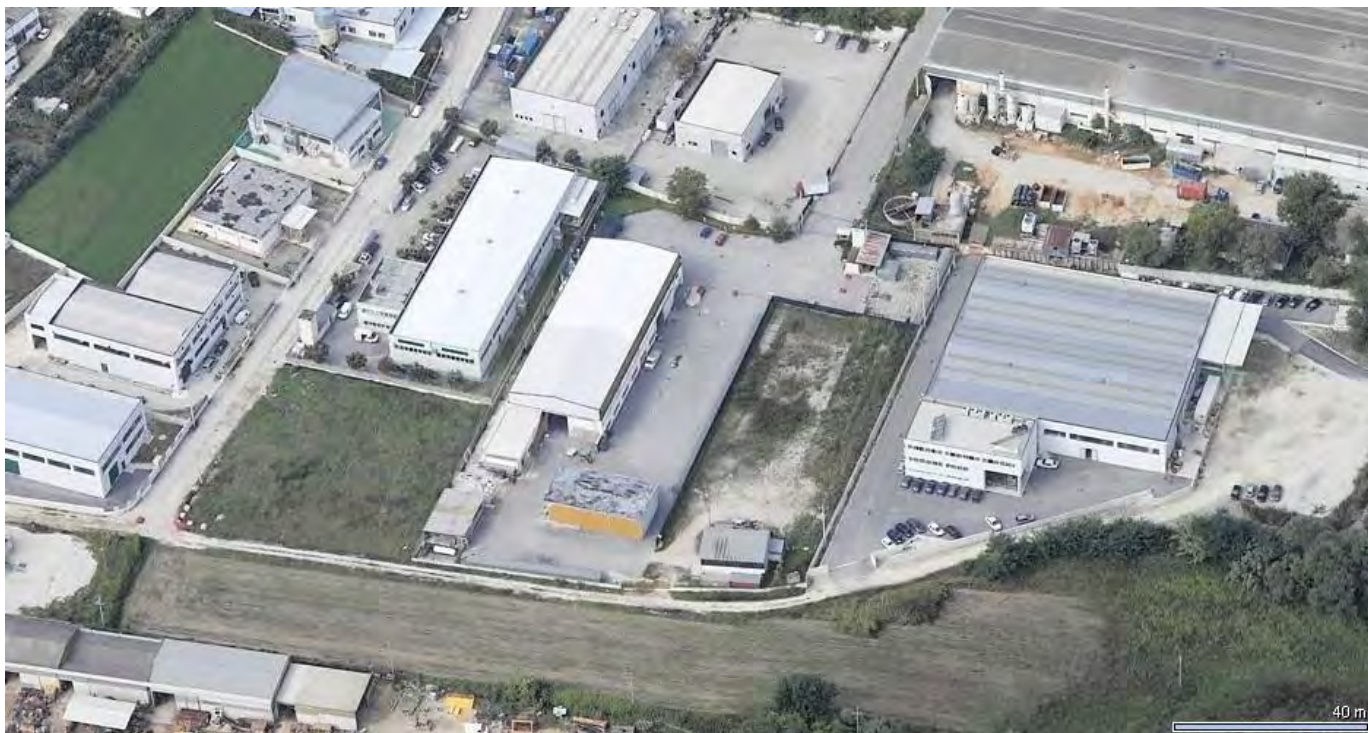
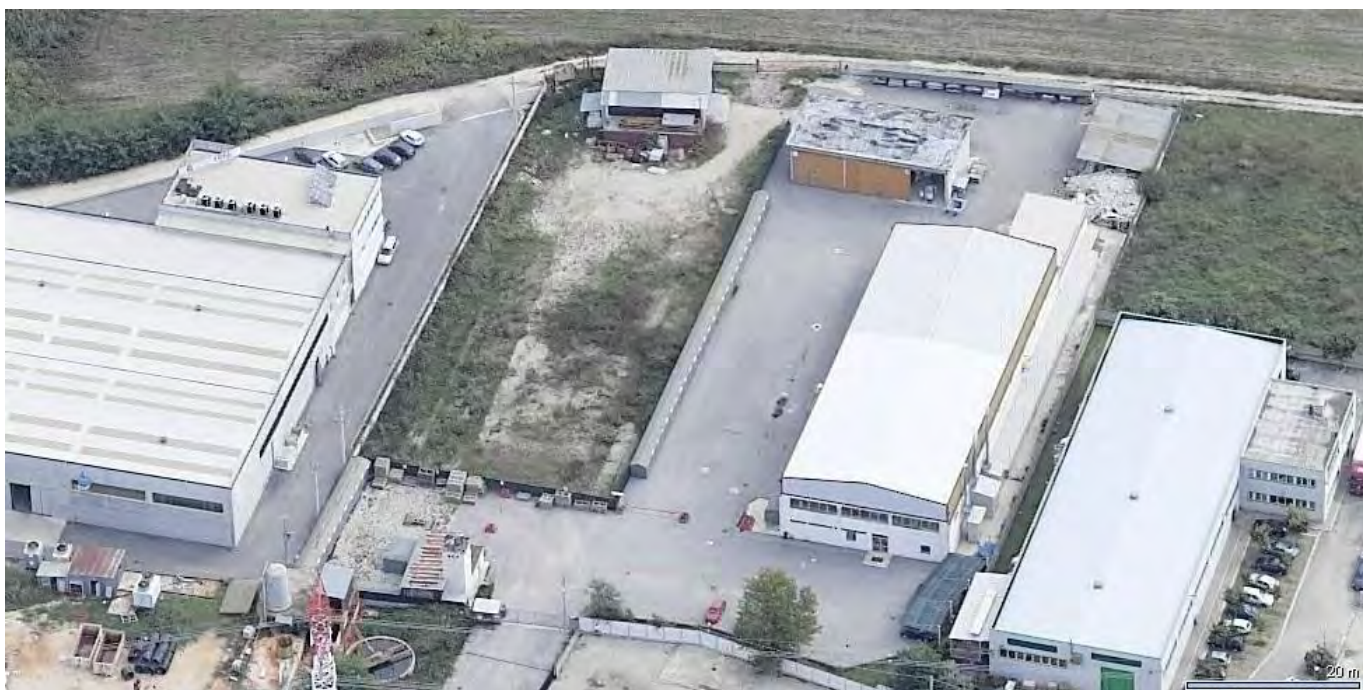
L'area interessata dall'intervento si trova sulla sinistra idrografica del fiume Pescara ed è caratterizzata da un'ampia superficie sub-pianeggiante di origine antropica su cui sorgono diverse strutture coperte che corrispondono ai vari reparti produttivi.

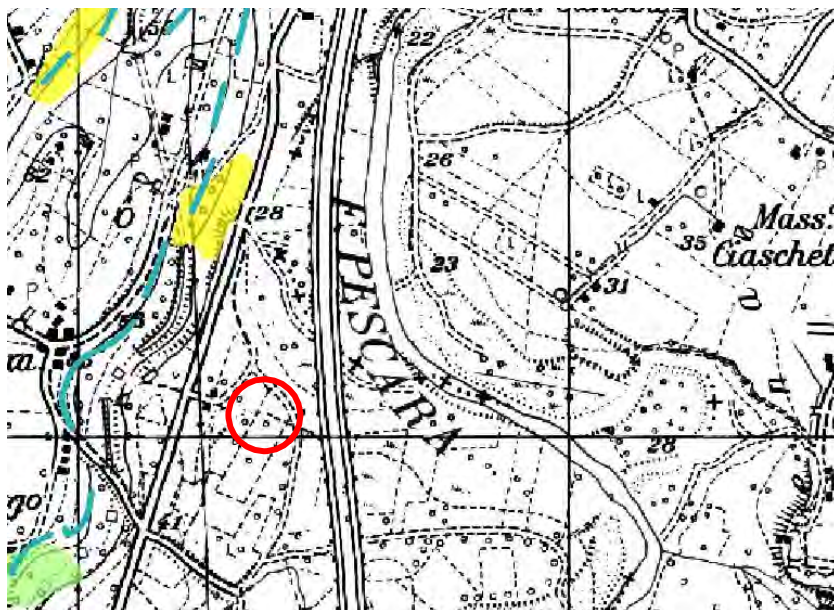
Stralcio carta delle pericolosità – Piano stralcio di Bacino per l'assetto idrogeologico dei bacini di rilievo regionale abruzzese

In rosso (P3) pericolosità molto elevata, in
giallo (P2) pericolosità elevata.
In azzurro pericolosità da scarpate.

Con le varie tonalità di blu le diverse classi
di pericolosità per quanto riguarda la
pericolosità del piano stralcio difesa alluvioni

Area d'intervento

L'area risulta esclusa sia dalla perimetrazione delle aree pericolose del PAI (DCRA n. 94/5 e 94/7 del 29.01.08 pubblicato sul BURA speciale n.12 del 01.02.08) che dalle aree a pericolosità idraulica previste dal PsdA.

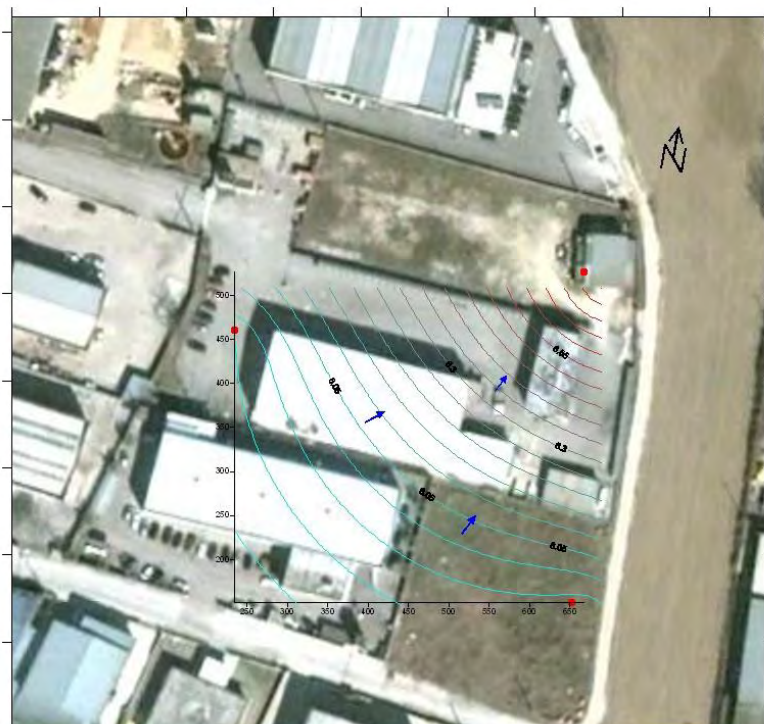
La morfologia della falda di sub alveo (vedi carta delle isopieze o isofreatiche) è riferita al periodo Luglio 2009

Dalla ricostruzione della morfologia della falda si rileva una direzione di flusso principale (drenaggio preferenziale) orientato in direzione SW-NE, parallelo al fiume Pescara

Dalla rete di monitoraggio costituita dai tre piezometri installati nei fori di sondaggio è stato possibile ricostruire la morfologia della falda costruendo tramite le curve isofreatiche, curve che congiungono i punti aventi uguale quota piezometrica, interpolando le quote dei livelli di falda dei singoli piezometri. Nella Tab. 1 vengono riportati per ogni piezometro gli elementi di riferimento sopra indicati.

- acquifero costituito prevalentemente da ghiaie e ciottoli con livelli di limi sabbiosi al tetto;
- presenza di una falda di tipo freatico all'interno dell'acquifero sopra descritto;
- un flusso della falda (drenaggio preferenziale) orientato prevalentemente in direzione SW-NE;
- soggiacenza della falda mediamente intorno ai 6 m dal p.c.
- gradiente piezometrico pressoché uniforme

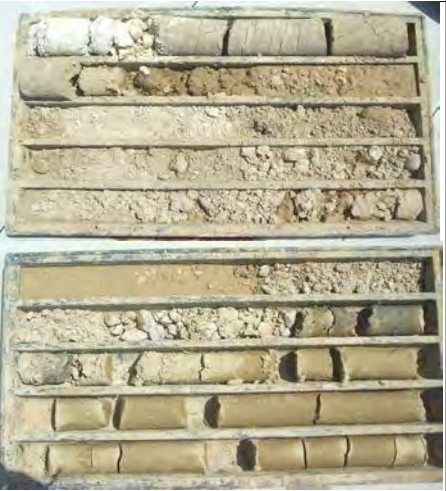
Geologia e progettazione ambientale dott. geol. Massimo Ranieri Lanciano ranieri@negrissud.it		Committente: Refran Srl Indagine: geologica Località: - Cepagatti		Sondaggio: S1 Quota: m. (s.l.m.)	
Geologo: Ranieri		Unità: CMV 900		Data inizio: 03/07/2009	
Operatore: Geognostica Srl		Diametro perforazione: φ 101 mm		Data fine: 03/07/2009	
				Diametro rivestimento provv: φ 152 mm	
				Diametro alesaggio: φ 152 mm	
Profondità (m)	Spessore (m)	Stratigrafia	Descrizione litologica	Piezometro Ø 3"	DOCUMENTAZIONE FOTOGRAFICA
0,20	0,20		Massetto

Limo sabbioso		
1,20	1,00				
			Ghiaie e ciottoli a matrice sabbiosa		
6,70	5,50				
			Argilla grigio scuro		<p>...</p>
7,20	0,50		Limo sabbioso		
10,0	2,80
