**DISCARICA PER RIFIUTI SPECIALI NON PERICOLOSI DI ORIGINE URBANA
LOC. "S. LUCIA " - COMUNE DI ATRI (TE)**

RICHIESTA DI VARIANTE NON SOSTANZIALE

**DOCUMENTAZIONE ATTESTANTE INSTALLAZIONE
NUOVO TUBO INCLINOMETRICO**

RELAZIONE TECNICA

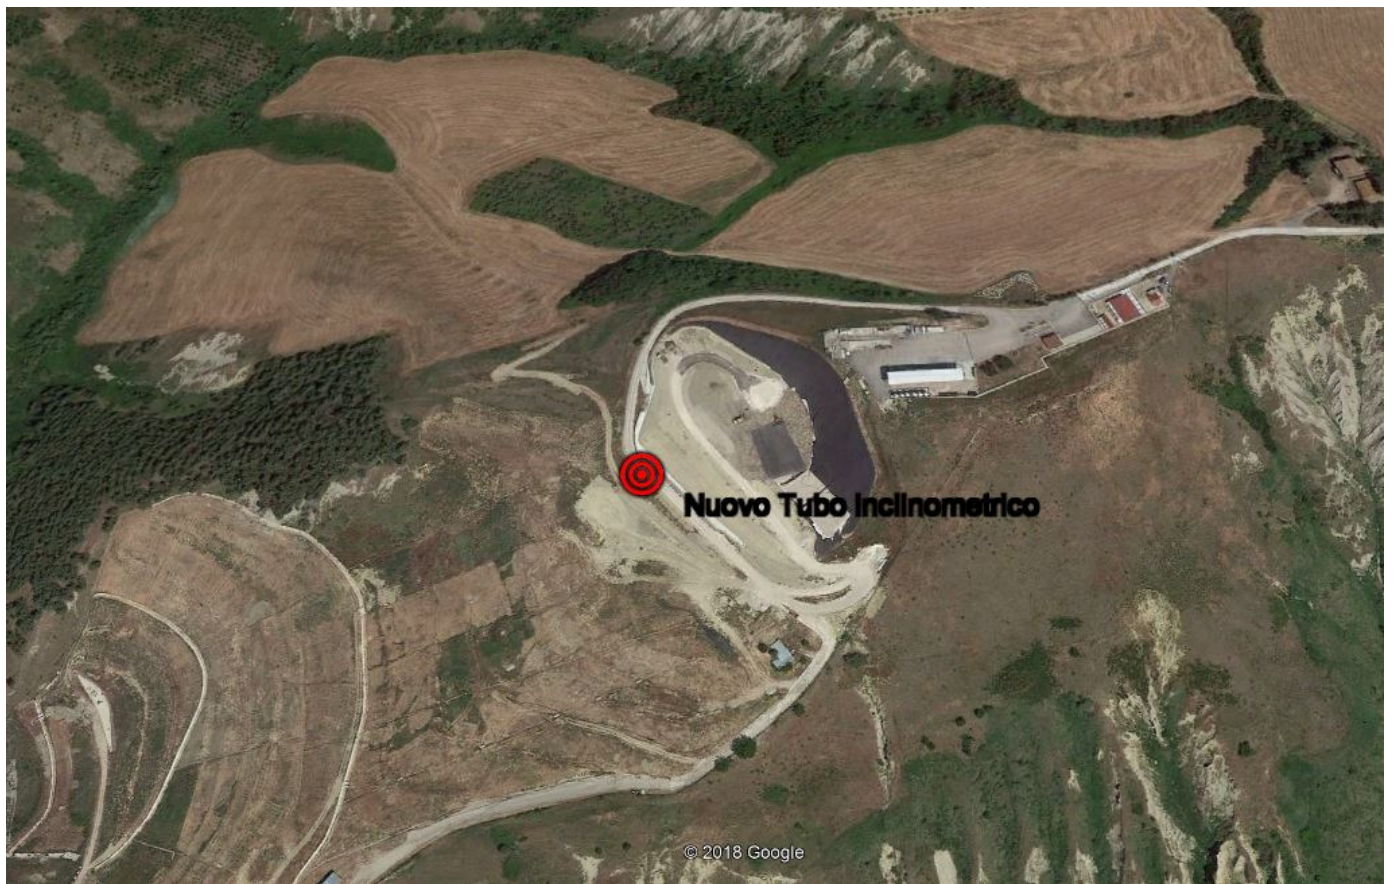
UBICAZIONE NUOVO TUBO INCLINOMETRICO

Il nuovo inclinometro è stato realizzato, come concordato con ARTA Teramo, tra i due corpi di discarica e spinto alla profondità di 16 ml dal p.c.. Durante la perforazione, come si può verificare dalla stratigrafia allegata, tra le profondità di 4,30 e 7,20 ml dal p.c. sono stati rinvenuti

rifiuti appartenenti alla vecchia vasca attualmente in fase post-operativa. Come verificato dalle planimetrie di progetto il nuovo inclinometro è posto in prossimità del perimetro monte della vecchia discarica. Durante la perforazione sono stati prelevati dei campioni di terreno per la esecuzione dei prove di laboratorio di carattere meccanico.

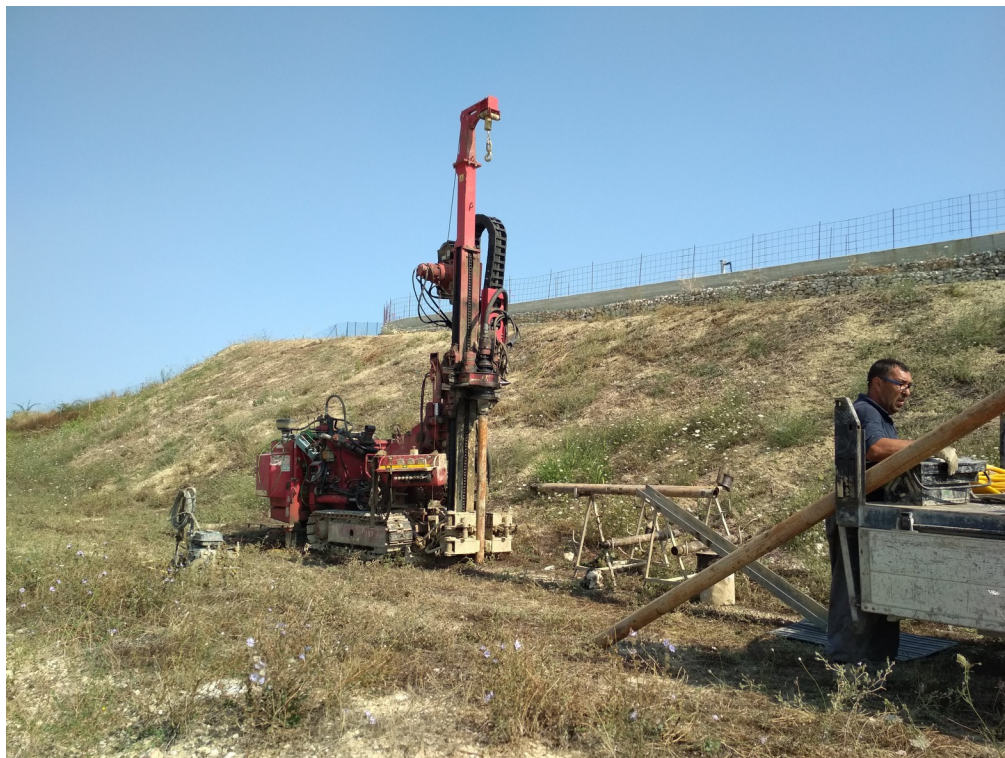
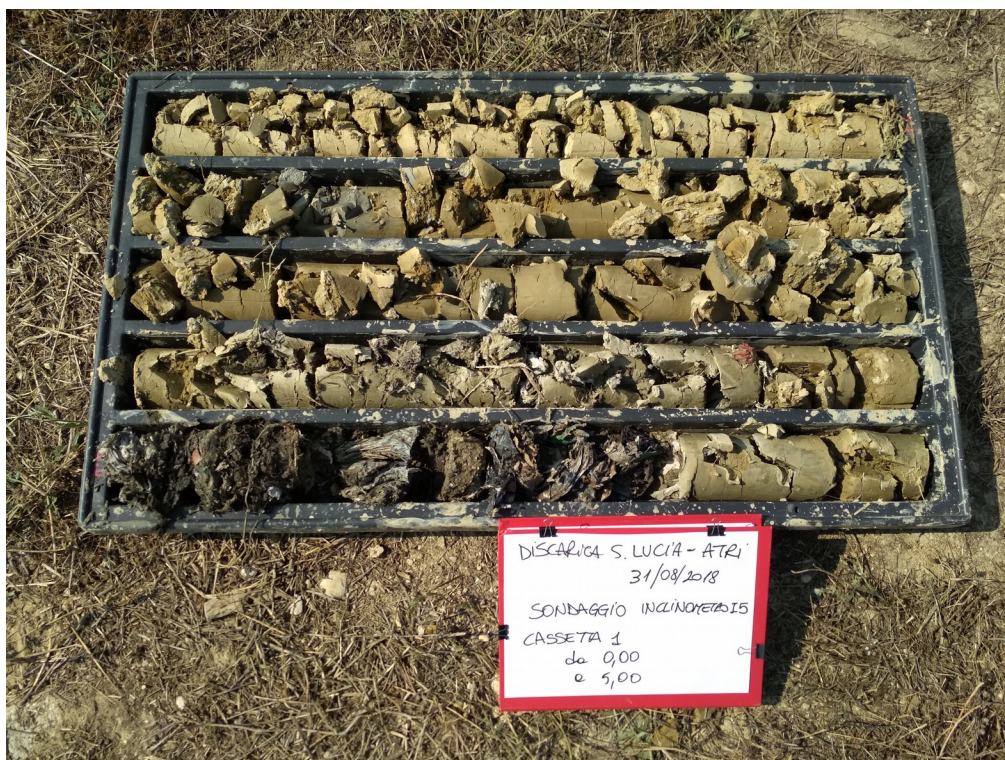
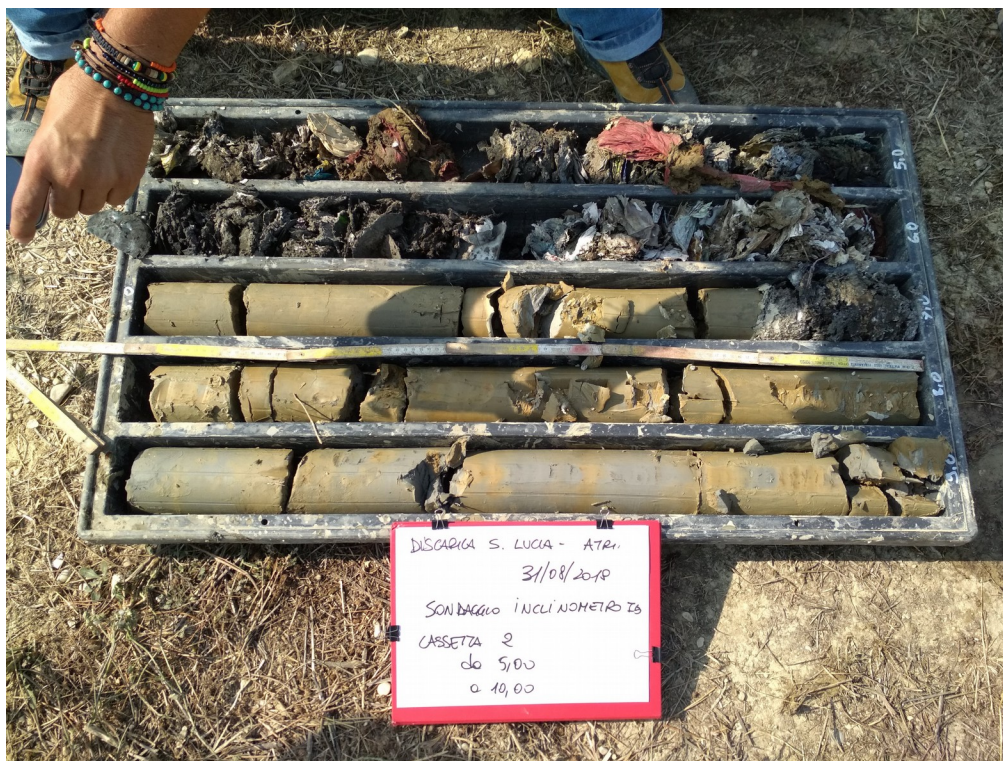
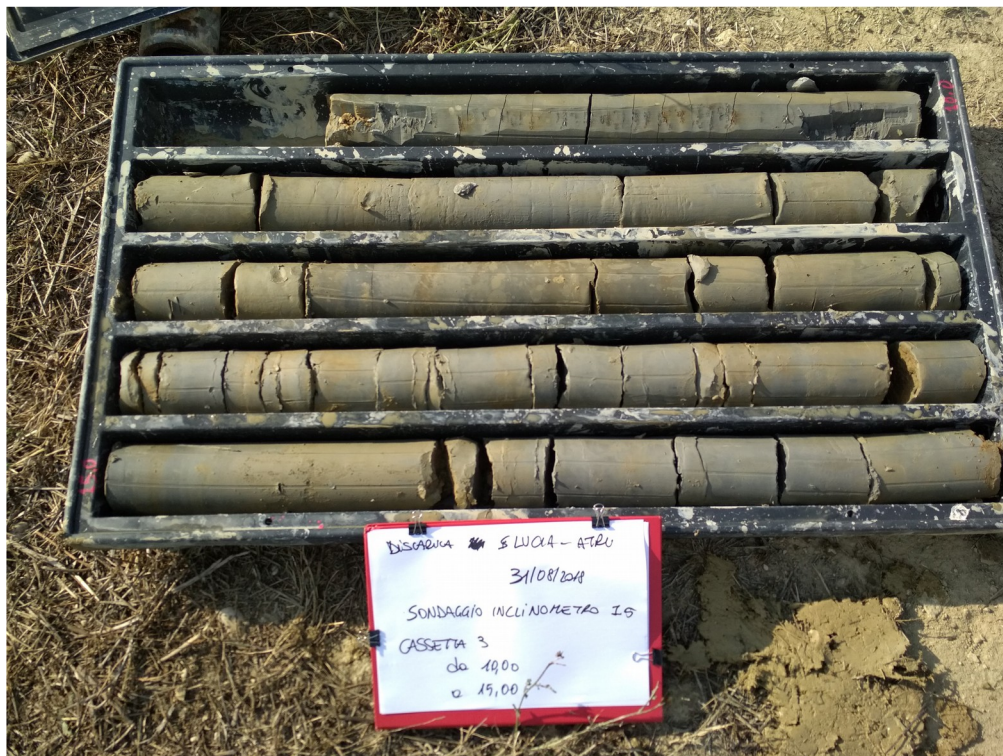
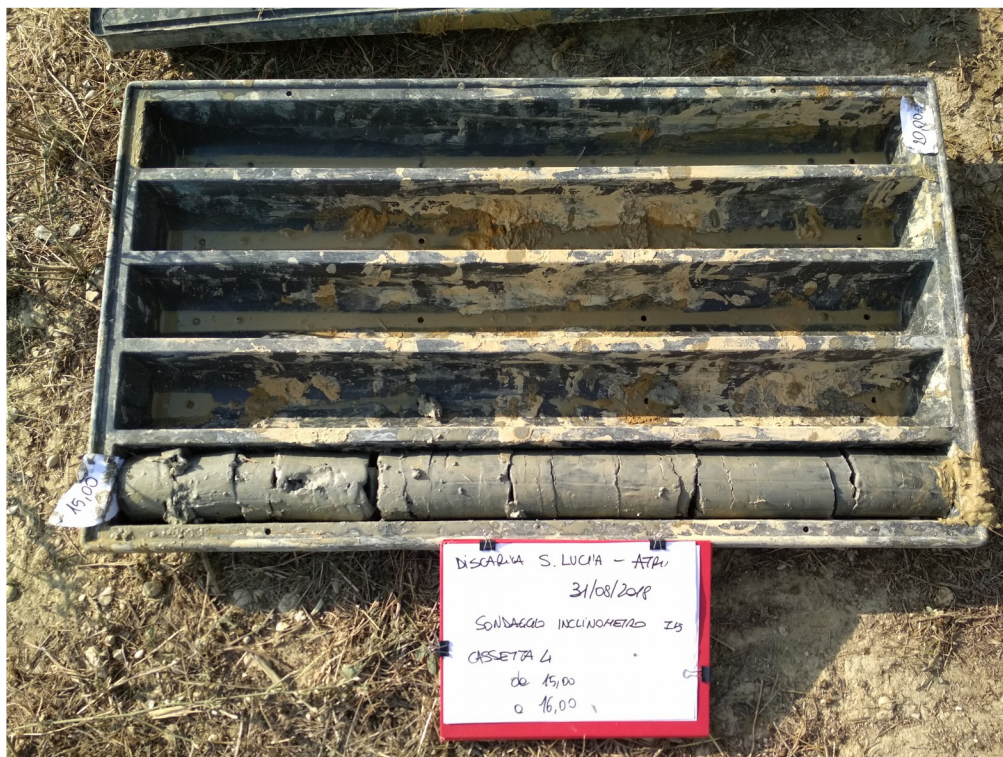
SONDAGGIO INCLINOMETRO I5

1.00	4,30				TERRENO DI RIPORTO costituito da limi e limi argillosi marroni grigiastri poco consistenti con ciottoli sparsi.										
2.00

3.00															
4.00															
5.00	7,20				RIFIUTI materiale di rifiuto eterogeneo misto a terreno										
6.00															
7.00					DEPOSITI ELUVIO - COLLUVIALI costituiti da limi argillosi e argille limose marroni e grigie umidi e mediamente consistenti. Presenza di alcune intercalazioni sabbiose grigiastre. <i>(7,50 – 7,90) prelievo campione</i>

8.00															
9.00	9,40				FORMAZIONE MARINA DEL SUBSTRATO costituito da Argille grigie alternate a sottili livelli sabbiosi. Il deposito risulta estremamente compatto. <i>(10,70 – 11,00) prelievo campione</i>

10.00															
11.00															
12.00															
13.00	16,0														
14.00															
15.00															
16.00															
17.00					Fine sondaggio alla profondità di 16,0 ml dal p.c.

Stratigrafia e foto cassette
