SOPRALLUOGO NELL'AREA DI CAVA DI GHIAIA IN LOCALITÀ "CONGIUNTI" DEL COMUNE DI COLLECORVINO

AUTORIZZATA CON DPC023/39 DEL 05.07.2018.

FOTO SOPRALLUOGO DEL 01/04/2021

CAVA Località CONGIUNTI a COLLECORVINO - DITTA INERTI VALFINO Srl.

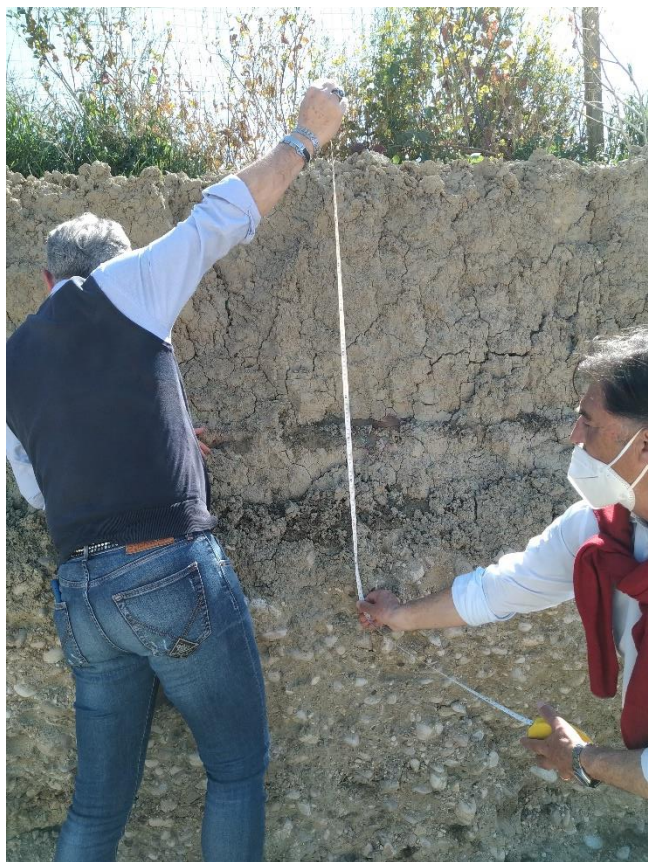
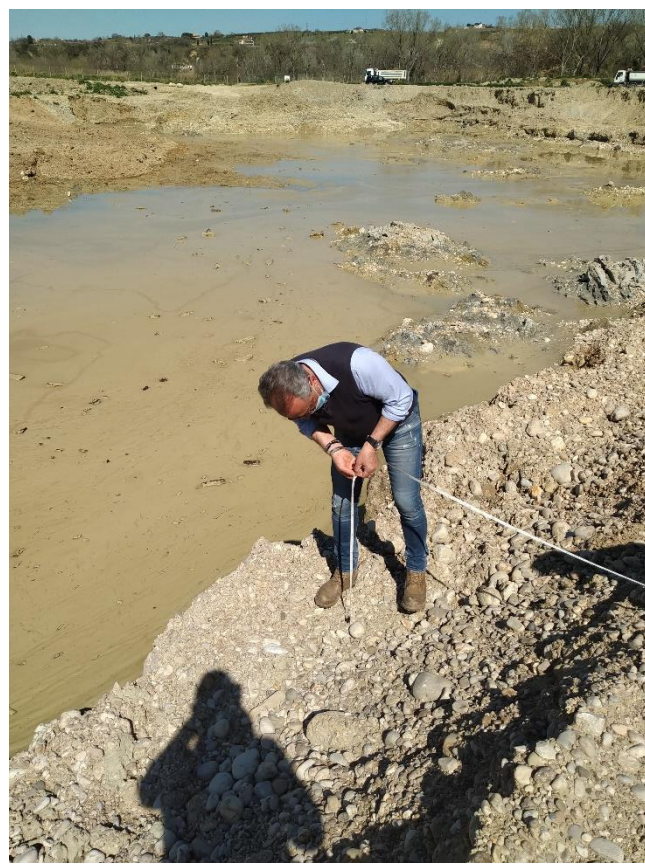
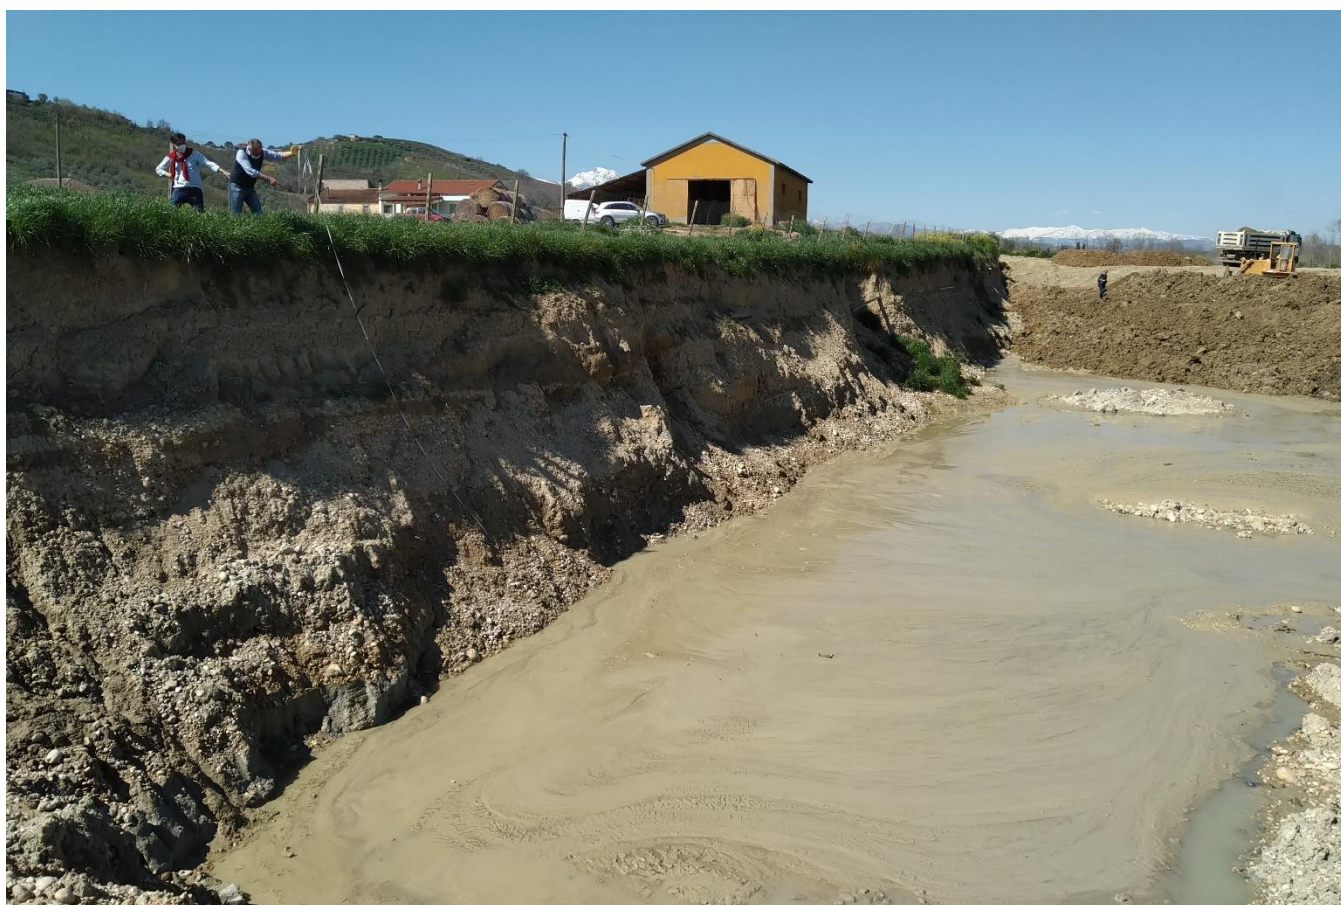
All'interno dell'area di cava non sono in corso lavori di scavo ma esclusivamente lavori di ripristino ambientale mediante ritombamento con terreno di riporto.

Circa 2/3 dell'intera superficie di cava è stata ripristinata ma è possibile notare, nella parte ancora da risistemare, che gli scavi si sono spinti ad una profondità di 5,00/5,50 m dal piano campagna.

Considerato che lo scavo autorizzato prevedeva un approfondimento massimo di 3,00 m dal piano campagna, con il rispetto di un franco di 2,00 m dalla massima escursione della falda acquifera, si rileva che esiste uno sconfinamento in profondità di circa 2,00 m che ha interferito presumibilmente con la falda acquifera affiorante nell'attuale superficie di fondo scavo.

A tal proposito è stato chiesto alla Ditta di depositare un'apposita relazione sullo stato di fatto, corredata da opportuni elaborati grafici. Ulteriori foto di dettaglio sono disponibili presso lo scrivente Servizio Regionale.
