**Giudizio n° 3458 del 15/07/2021**

**Oggetto:** Cava in località Congiunti del comune di Collecervino (PE) visita ispettiva del DPC025 - Esame del verbale di ispezione

**Cava in Località Congiunti in Comune di Collecervino(PE)**  
**Ditta Inerti Valfino S.r.l.**  
**Trasmissione esiti visita ispettiva**

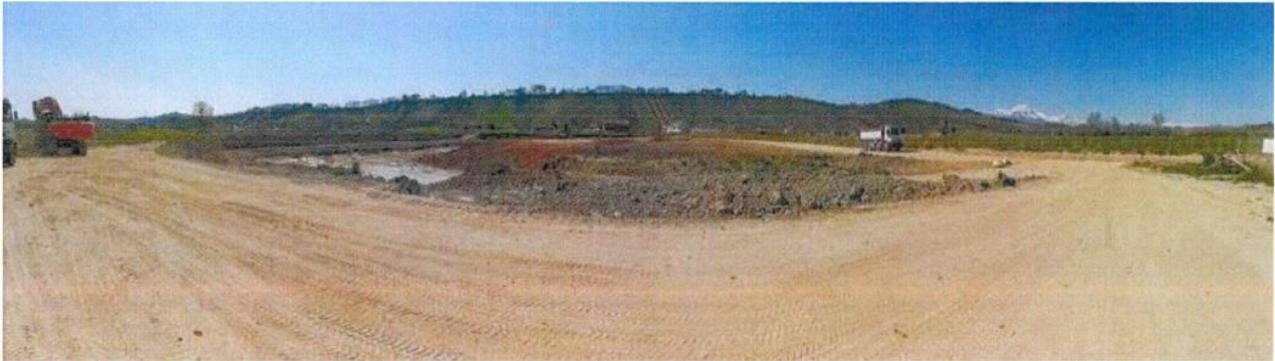
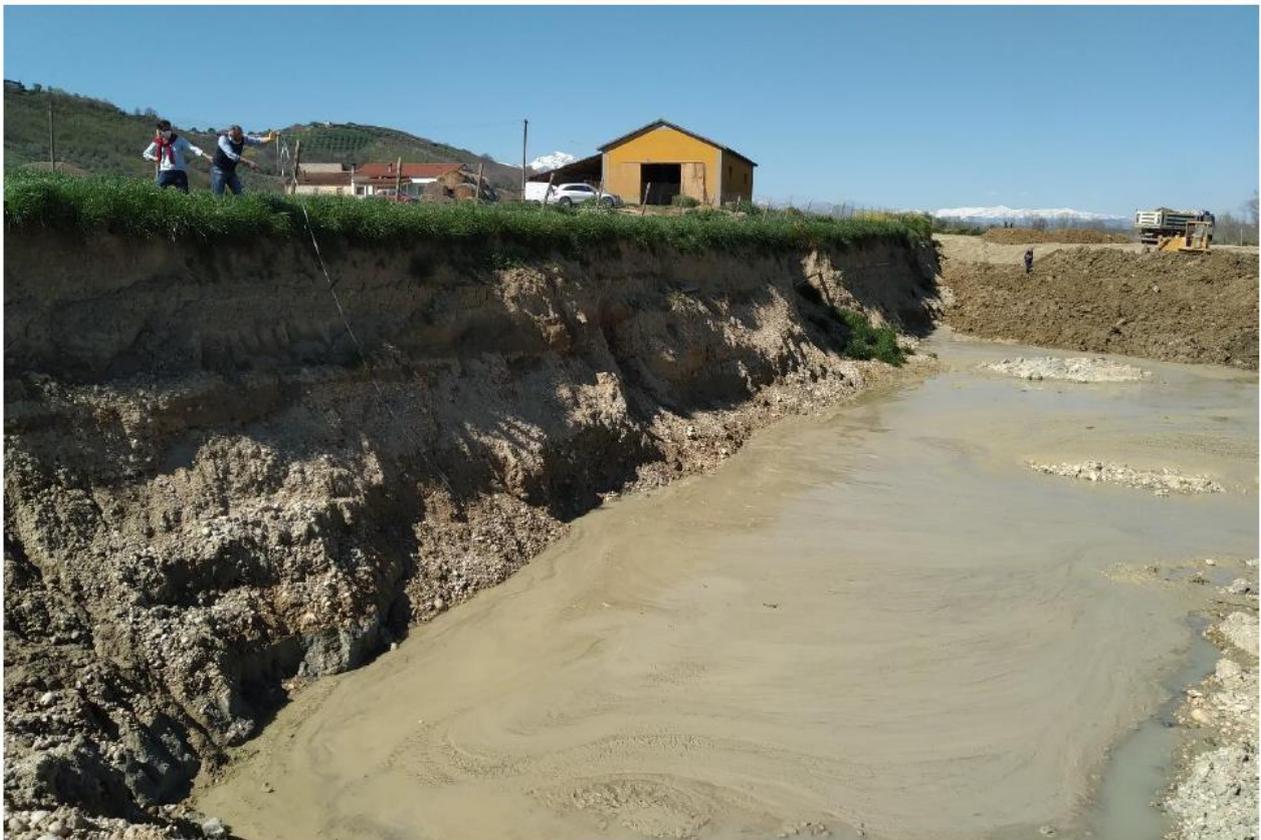
Di seguito si riportano alcune foto allegate al verbale:

*All'interno dell'area di cava non sono in corso lavori di scavo ma esclusivamente lavori di ripristino ambientale mediante ritombamento con terreno di riporto.*

*Circa 2/3 dell'intera superficie di cava è stata ripristinata ma è possibile notare, nella parte ancora da risistemare, che gli scavi si sono spinti ad una profondità di 5,00/5,50 m dal piano campagna.*

*Considerato che lo scavo autorizzato prevedeva un approfondimento massimo di 3,00 m dal piano campagna, con il rispetto di un franco di 2,00 m dalla massima escursione della falda acquifera, si rileva che esiste uno sconfinamento in profondità di circa 2,00 m che ha interferito presumibilmente con la falda acquifera affiorante nell'attuale superficie di fondo scavo.*

1. svolgere le seguenti attività su tutti i lotti della cava:
  - effettuare/produrre le analisi chimiche nonché le analisi delle caratteristiche idrogeologiche dei terreni utilizzati per il ripristino per verificare la qualità degli stessi attraverso la realizzazione di sondaggi meccanici a carotaggio continuo interessanti tutti i lotti approfonditi fino ad almeno un metro al di sotto della superficie piezometrica;

2. sulla base degli esiti degli approfondimenti di cui al punto 1, presentare l'aggiornamento del piano di ripristino della cava;

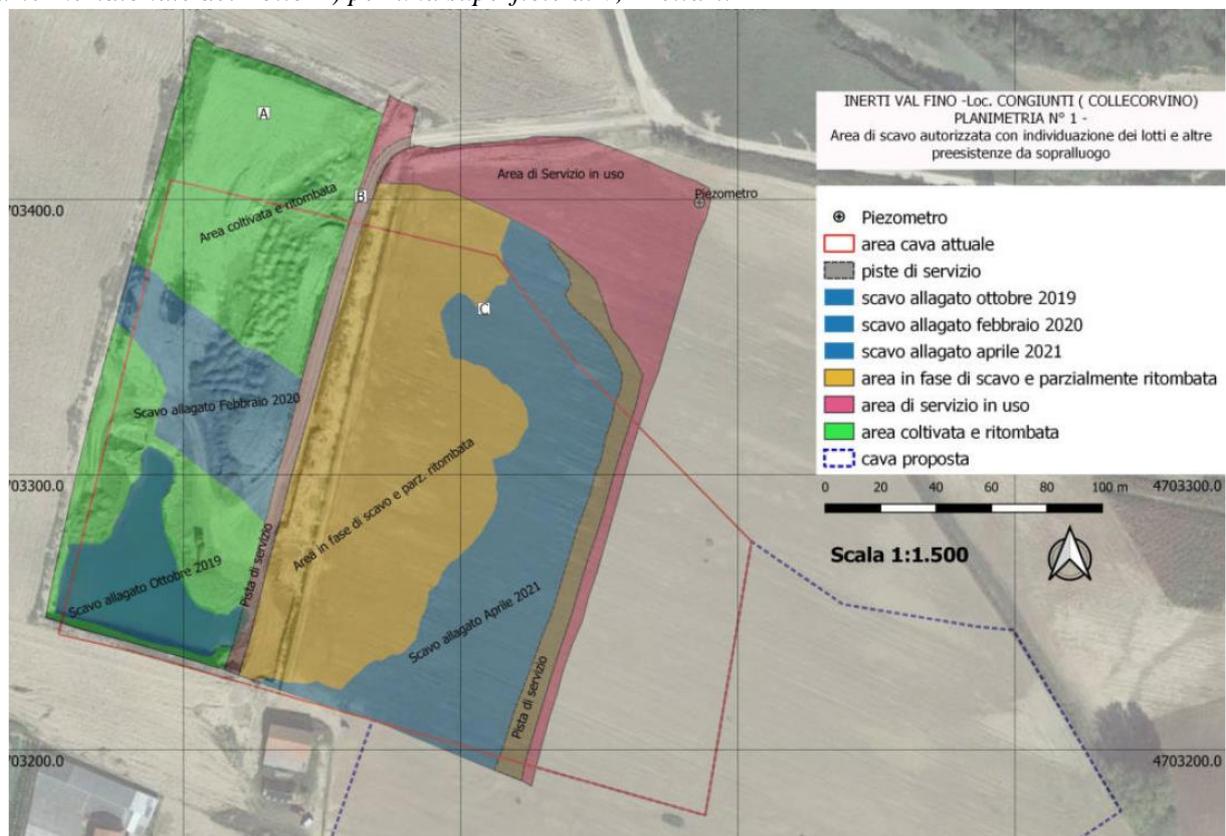
Inoltre, dalle analisi delle immagini satellitari di Google maps, è possibile ipotizzare che lo sconfinamento dello scavo oltre i 3 metri autorizzati abbia potuto riguardare anche altre superfici limitrofe il Lotto B.

Infatti, in data 9/10/2019 è disponibile un'immagine satellitare che ritrae chiaramente una superficie allagata (parte meridionale del Lotto A) per una superficie di 0,22 ettari.

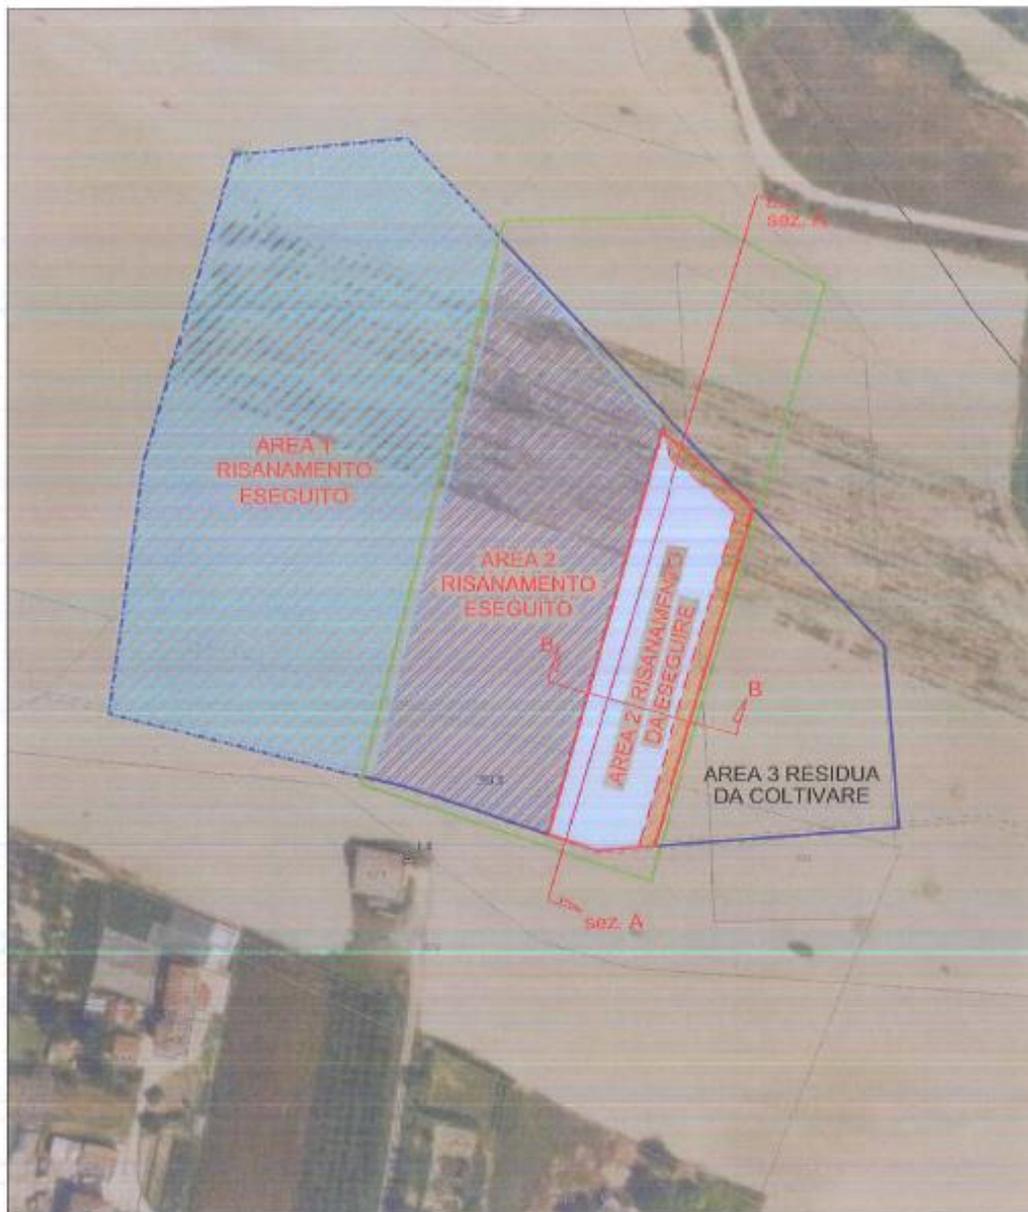
Dalla relazione sullo Stato di Fatto presentata dalla Ditta, che verrà interamente illustrata ai membri del Comitato, si riporta il disegno allegato dal quale è possibile vedere lo sconfinamento dichiarato dalla stessa:

- PERIMETRO AUTORIZZATO
- RECINZIONE ATTUALE
- AREA DI SCAVO APERTO
- SUPERFICIE A MAGGIORE PROFONDITA': CIRCA 4760 mq
