COMUNE DI ROSETO DEGLI ABRUZZI

REALIZZAZIONE DI UNA CENTRALE IDROELETTRICA IN LOC. S. LUCIA

AGGIORNAMENTO STUDIO PRELIMINARE AMBIENTALE

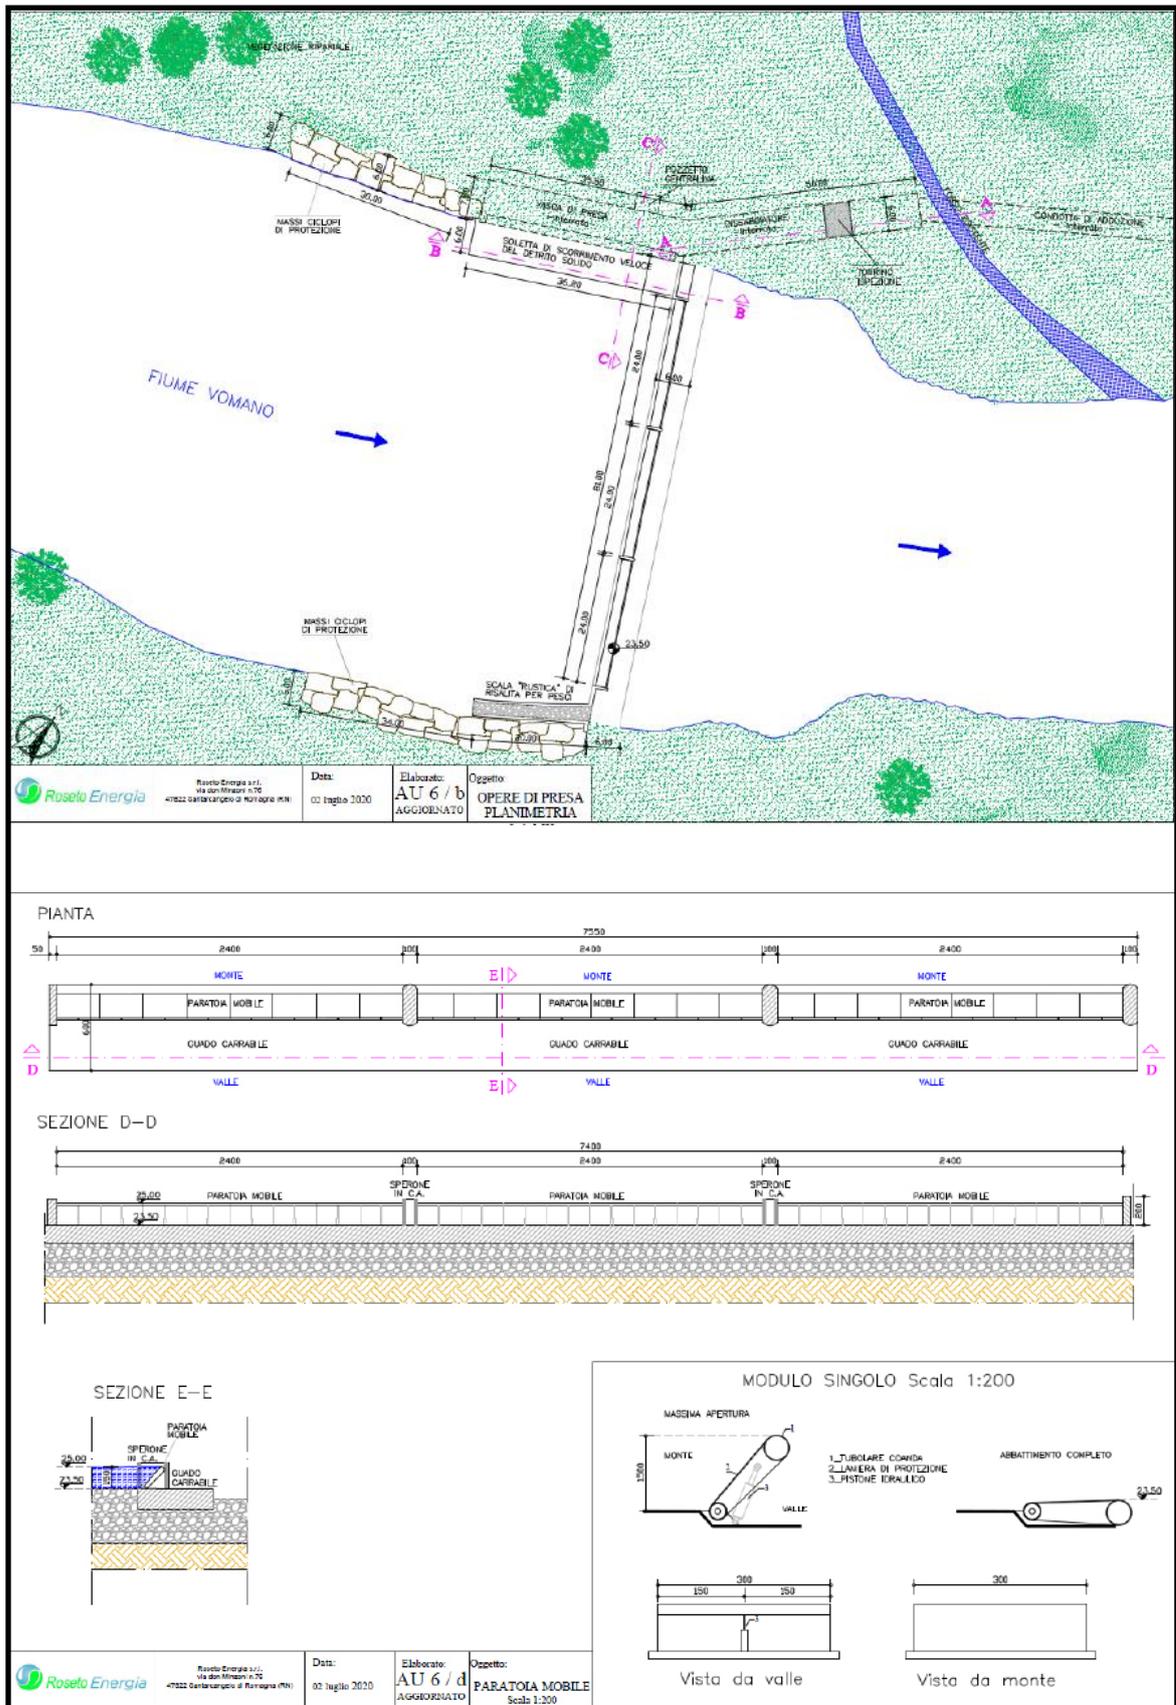
Figura 1: Elaborati progetto approvato (Allegato 1 dello Studio Preliminare Ambientale del 30.08.2020, approvato in data 03.12.2020)

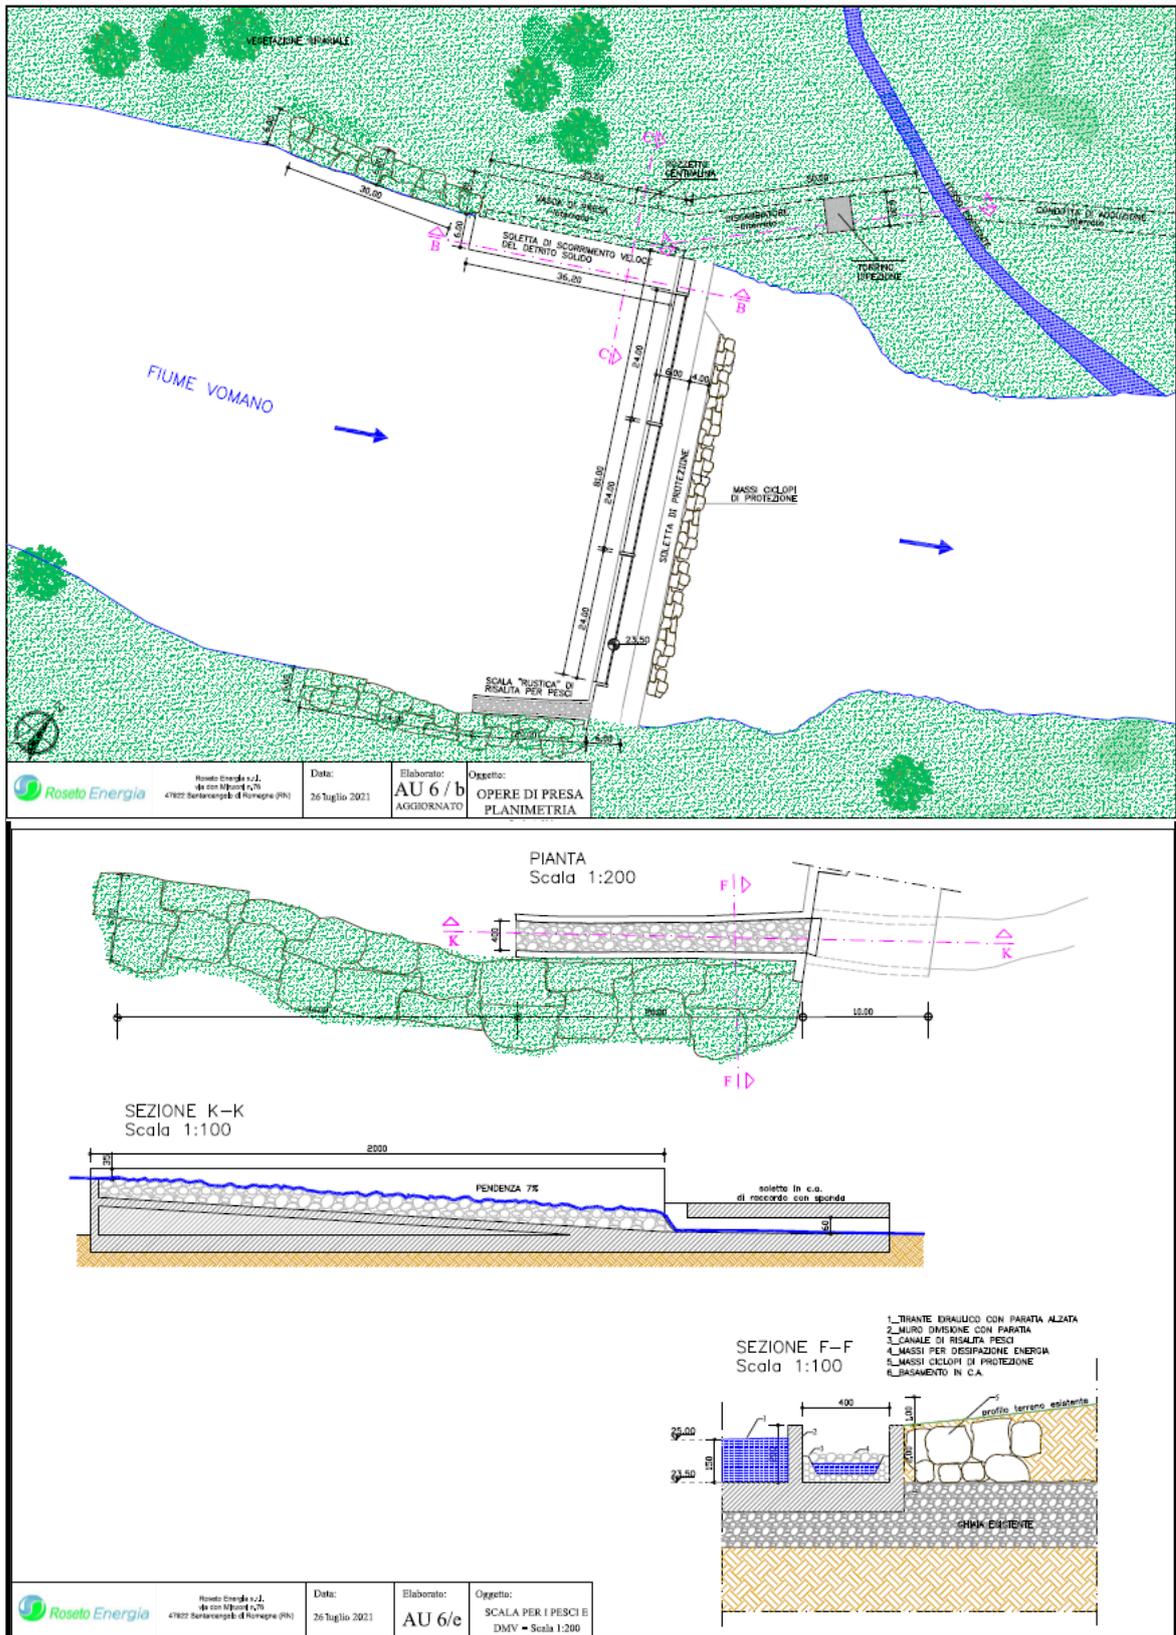
Figura 2: Elaborati progettuali proposti dal progettista in risoluzione del problema dello scalzamento del solettone.

Nel dettaglio si riportano gli elaborati che illustrano la variazione realizzata a seguito dello scalzamento del solettone a protezione dell’opera, attraverso una comparazione tra il progetto approvato e quello aggiornato a seguito dei lavori effettuati in emergenza e urgenza.

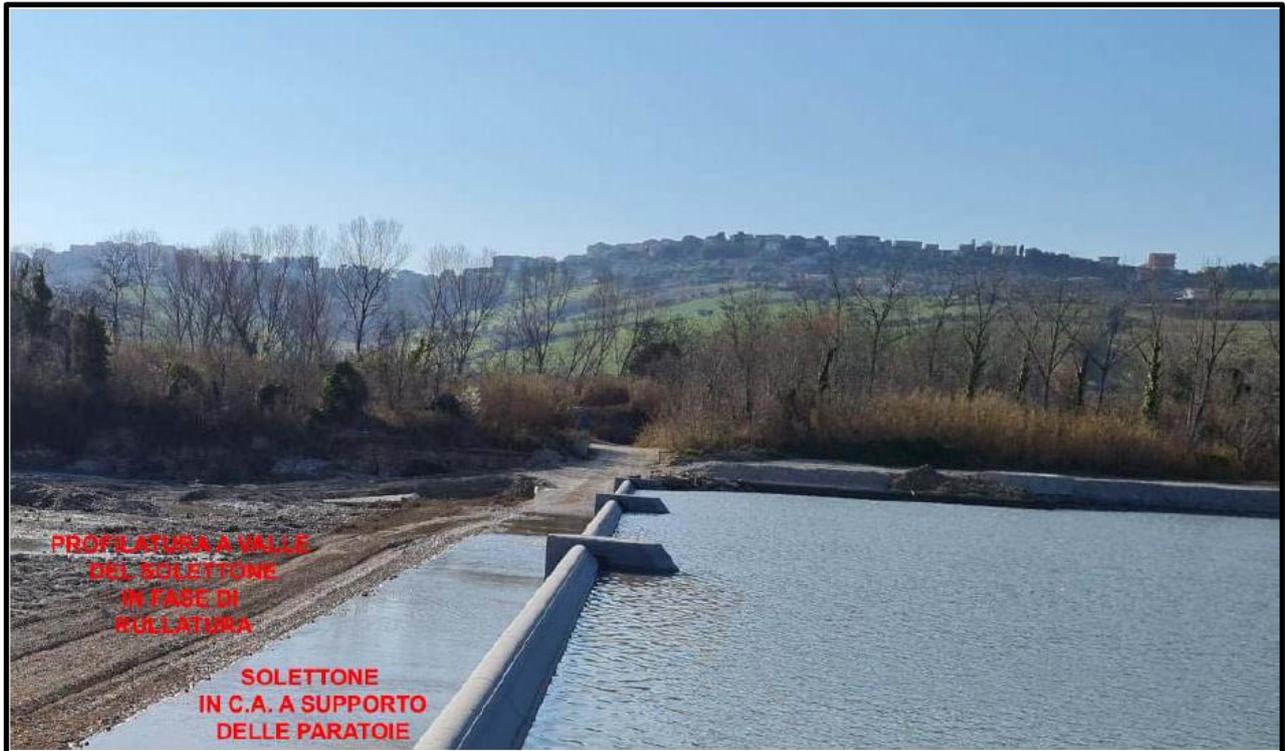
In tale memoria si specifica che all’inizio dello scorso inverno la società Roseto Energia srl aveva provveduto a ricostruire il profilo dell’alveo fluviale a valle del solettone in cemento armato, con il posizionamento del medesimo materiale granulare preesistente così come previsto negli elaborati di progetto approvati (sez. E-E) e come testimoniato dalla foto di seguito riportata.

Foto 1: Immagine che mostra l’attività svolta dalla società in conformità con il progetto autorizzato.

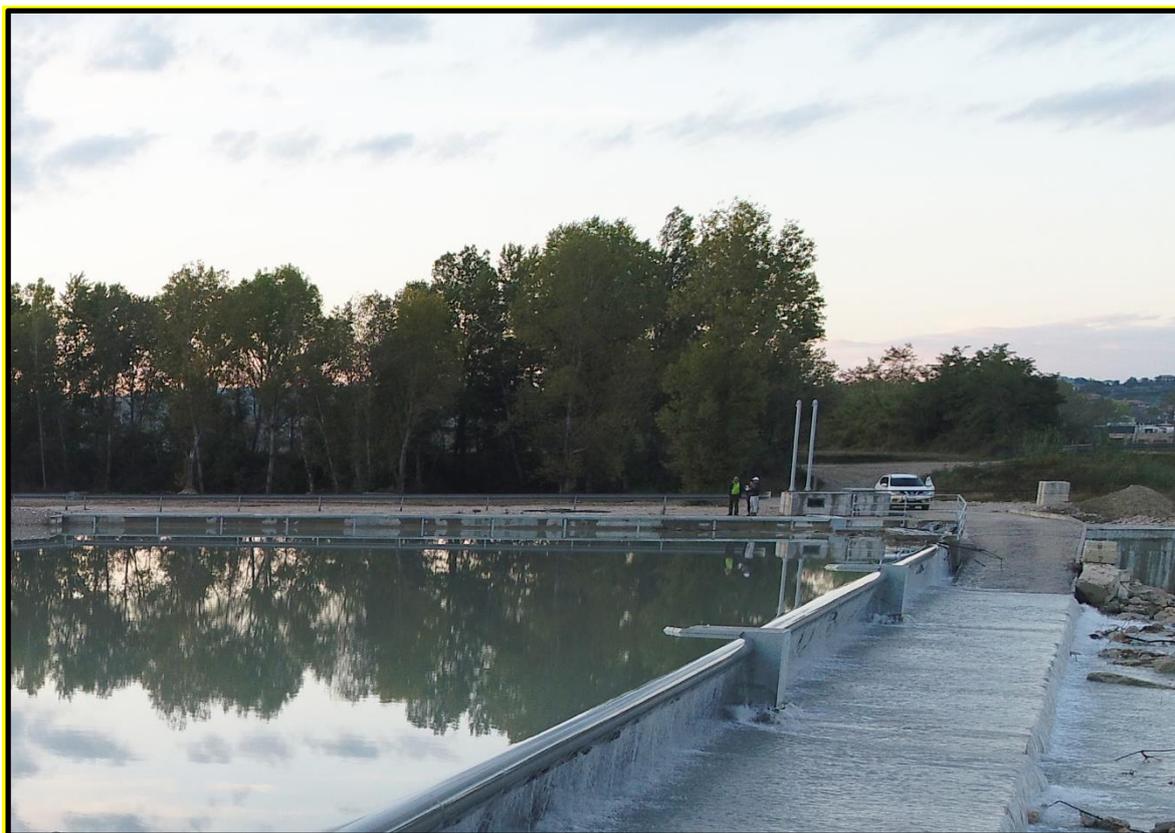
Successivamente, sebbene il materiale granulare a valle del solettone fosse stato sufficientemente compattato con buona rullatura, gli importanti quanto improvvisi rilasci di acqua a monte, unitamente ad alcuni eventi meteorici significativi hanno conferito all’acqua in transito una grande energia cinetica e hanno provocato una continua e grave erosione con un pericolosissimo scalzamento del solettone in cemento armato già realizzato di supporto alle paratoie e con la messa a repentaglio dell’intera opera di presa. Di seguito si riportano delle immagini che testimoniano gli effetti degli eventi eccezionali e che mostra con chiarezza i danni arrecati (problema scalzamento solettone).

Foto 2: Immagine che mostra l’attività erosiva con basse portate.

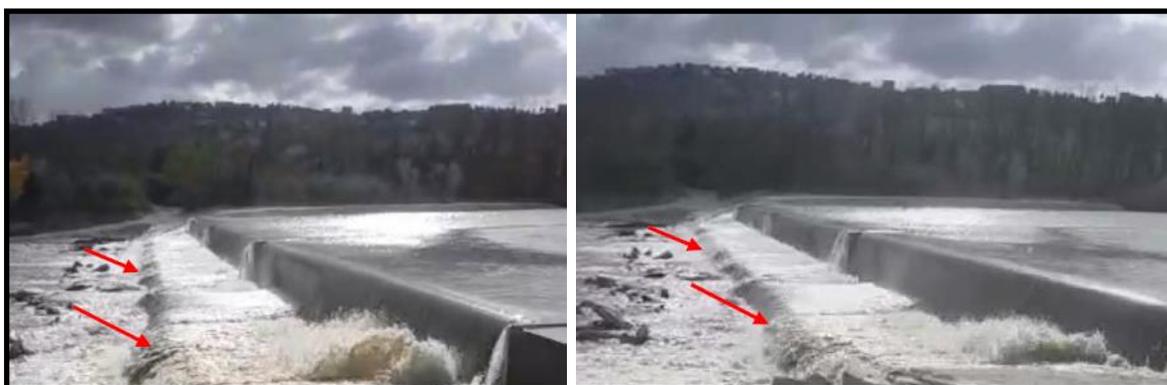
Foto 3: Immagini che mostrano l’attività erosiva ad elevate portate.

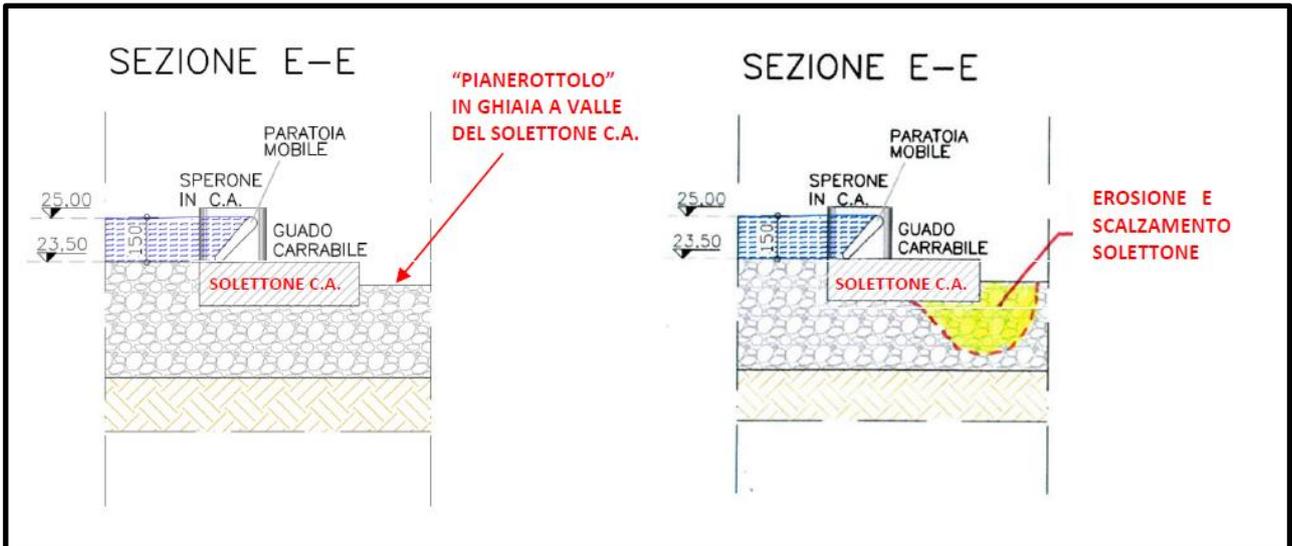
Per meglio evidenziare quanto determinato dall’azione dell’acqua nel giro di pochi mesi, si è riportato per la sez. E-E quanto realizzato in conformità con il progetto autorizzato e quale situazione si è riscontrata dopo soli pochi mesi dalla sistemazione del pianerottolo di ghiaia (Figura 3).

Figura 3: Confronto per la sez. E-E dell’attività erosiva rilevata a seguito degli eventi eccezionali susseguitisi.

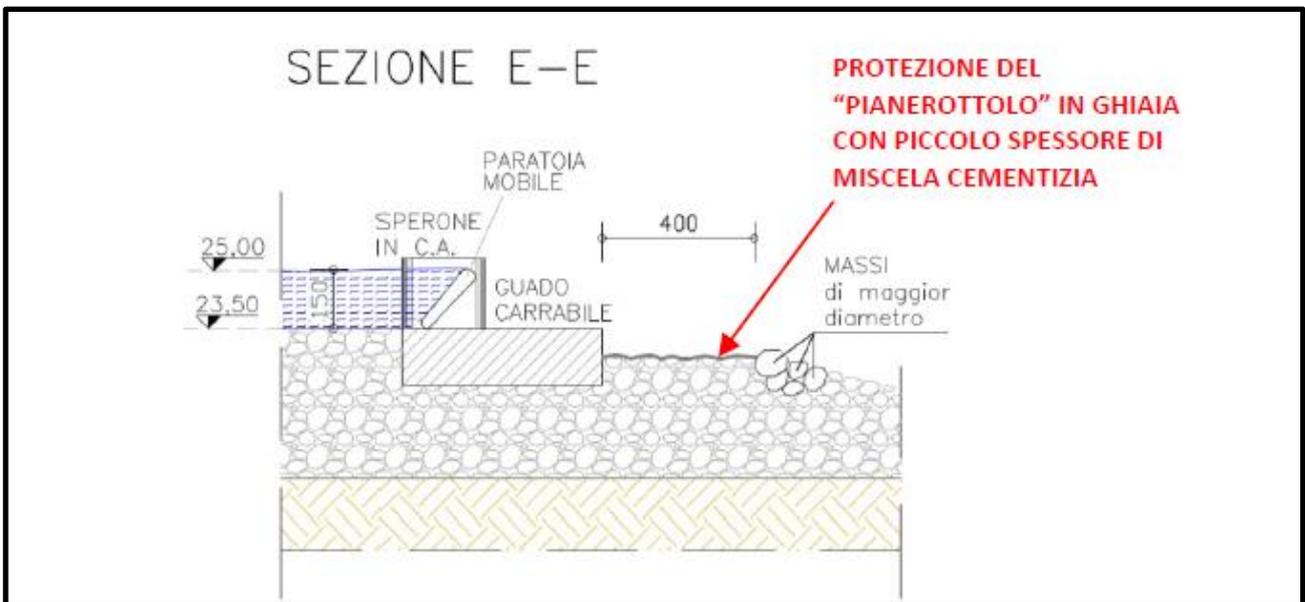
Figura 4: Sez. E-E aggiornata a seguito degli interventi effettuati sul “pianerottolo” a protezione del solettone.

Dopo aver rilevato il problema e in risposta ad esso, come dichiarato nella memoria consegnata, la società ha provveduto, in maniera tempestiva e anche come temporanea soluzione al problema della messa in sicurezza del solettone, a rinforzare il pianerottolo con una gettata di miscela cementizia¹ per una ampiezza di 4 metri a cui appoggiare massi selezionati di opportune dimensioni. Di seguito si riporta la sez. E-E così come è stata realizzata a seguito degli eventi avversi (figura 4).

Infine, in riferimento alla memoria consegnata, si sottolinea come la società da subito si sia resa disponibile a rimuovere lo spessore superficiale applicato nel pianerottolo, ritenuto dal Genio Civile non conforme² e a valutare in accordo con gli organi competenti eventuali soluzioni alternative.

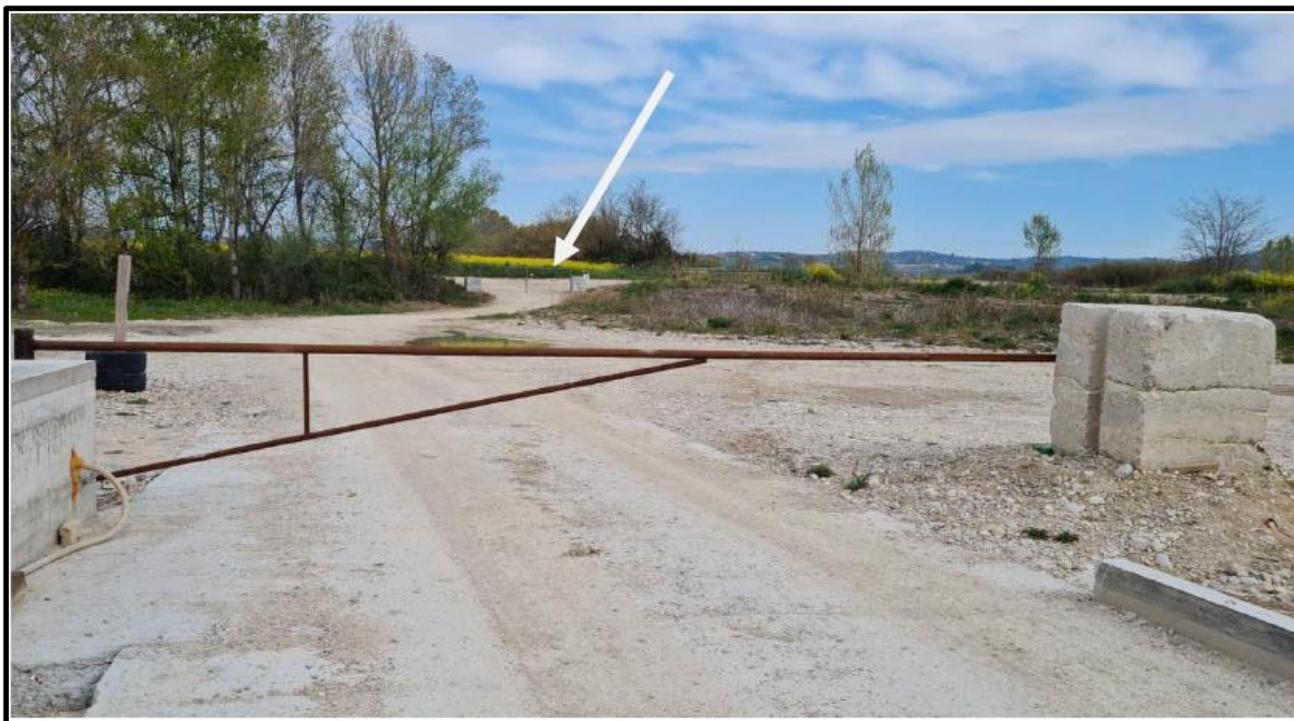
Foto 4: Individuazione nuovo cancello a seguito della riperimetrazione del cantiere

In merito al primo punto si sottolinea che la società ha provveduto in maniera tempestiva, subito dopo il sopralluogo del Genio Civile, al ripristino della completa perimetrazione del cantiere, con la posa in opera di un ulteriore cancello e annessa recinzione, così come documentato nella memoria dell’ing. Romagnoli e dalla foto di seguito *riportata (Foto 4)*.
