**CCR-VIA -- COMITATO DI COORDINAMENTO REGIONALE PER LA
VALUTAZIONE D'IMPATTO AMBIENTALE**

Giudizio n° 3297 del 03/12/2020

Ditta Proponente: ROSETO ENERGIA
Oggetto: Centrale idroelettrica Roseto Energia Srl
Comune di Intervento: Roseto degli Abruzzi (TE)
Tipo procedimento: Verifica di assoggettabilità a V.I.A.
Tipologia progettuale: pt.2 lett.h) All.IV D.Lgs 152/2006 e smi

**IMPIANTO IDROELETTRICO - ROSETO DEGLI ABRUZZI
Roseto Energia**

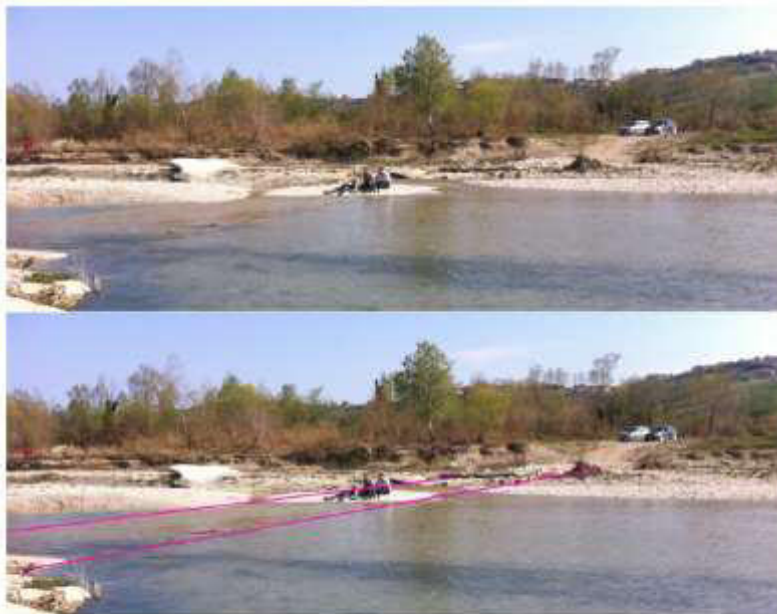
Figura 4-5 Foto riportare in relazione dai progettisti, scattate in fase di redazione del progetto autorizzato

In merito alla nuova briglia, il progetto esaminato con Giudizio n. 2257/ 2013 prevedeva la sua realizzazione sul sedime della preesistente. Il tecnico dichiara che *“Da quanto appreso da documenti forniti dalla Società proponente, nel tempo intercorso tra la progettazione e l’inizio dei lavori, alcune importanti_piene hanno degradato ulteriormente tale solettone in cemento armato, a tal punto che qualcuno (non la Società) ha provveduto a costruirne uno nuovo, sempre in cemento armato non più in corrispondenza della posizione evidenziata nelle foto riportate sotto, ma alcuni metri più a valle; tale opera ha una dimensione e forma in pianta differenti dall’originaria, non più lineare bensì con una forma ad arco accentuato (riscontrabile anche su Google Earth) e che è stata ben evidenziata anche nelle osservazioni presentate dall’Associazione SOA. Sempre nello stesso documento la Società riporta di avere provveduto, nella fase di realizzazione del solettone in cemento armato, a rimuoverne i residui di quello precedente, nel pieno rispetto delle modalità previste dalla società medesima e agli atti del CCR-VIA.*

Per quanto sopra riportato la Committenza sottolinea che la denuncia di difformità del solettone non può essere attribuita ad una loro errata operatività, avendo loro utilizzato per il nuovo tracciato, così come indicato sul progetto autorizzato il punto iniziale e punto finale della briglia esistente e congiunto linearmente”.

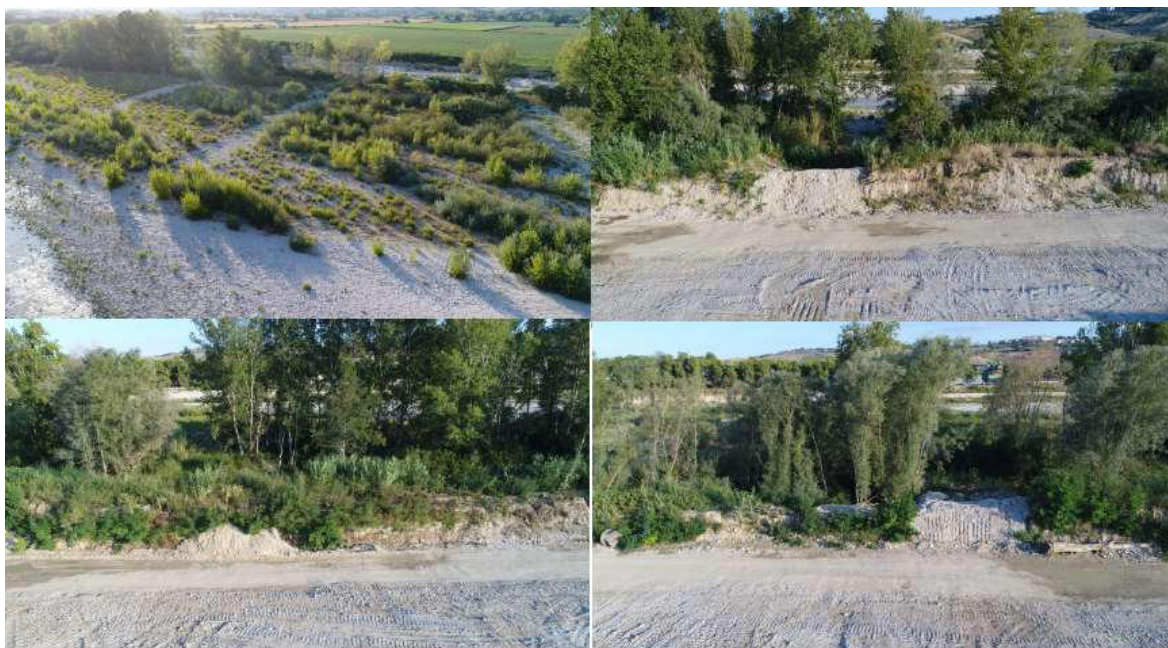
Figura 5-1 Foto prodotte dalla società a dimostrazione dell'avvenuto ripristino dello stato dei luoghi in riferimento ai canali di scolo

Il tecnico dichiara che *“Tale circostanza, per consentire una ripresa più celere delle attività di cantiere, ha costretto la ditta alla realizzazione di alcuni canali di scolo al fine di far rientrare tali acque nell'alveo. Si tratta dei cosiddetti “dreni” denunciati e che hanno portato il CCR-VIA ad emettere il 02 luglio 2020 il giudizio n. 3204 con cui si richiedeva, tra l'altro, la rimozione degli stessi (rimozione effettuata dalla società come da comunicazioni del 16 e 30 luglio 2020). A dimostrazione del ripristino, pur avendo la ditta comunicato formalmente l'adempimento di tale attività il 20 luglio 2020 ed inviato una nota dimostrativa in ata 30 agosto 2020, a seguito della richiesta espressa nel giudizio n. 3224 del 31 luglio 2020, si riportano di seguito le foto a testimonianza”.*

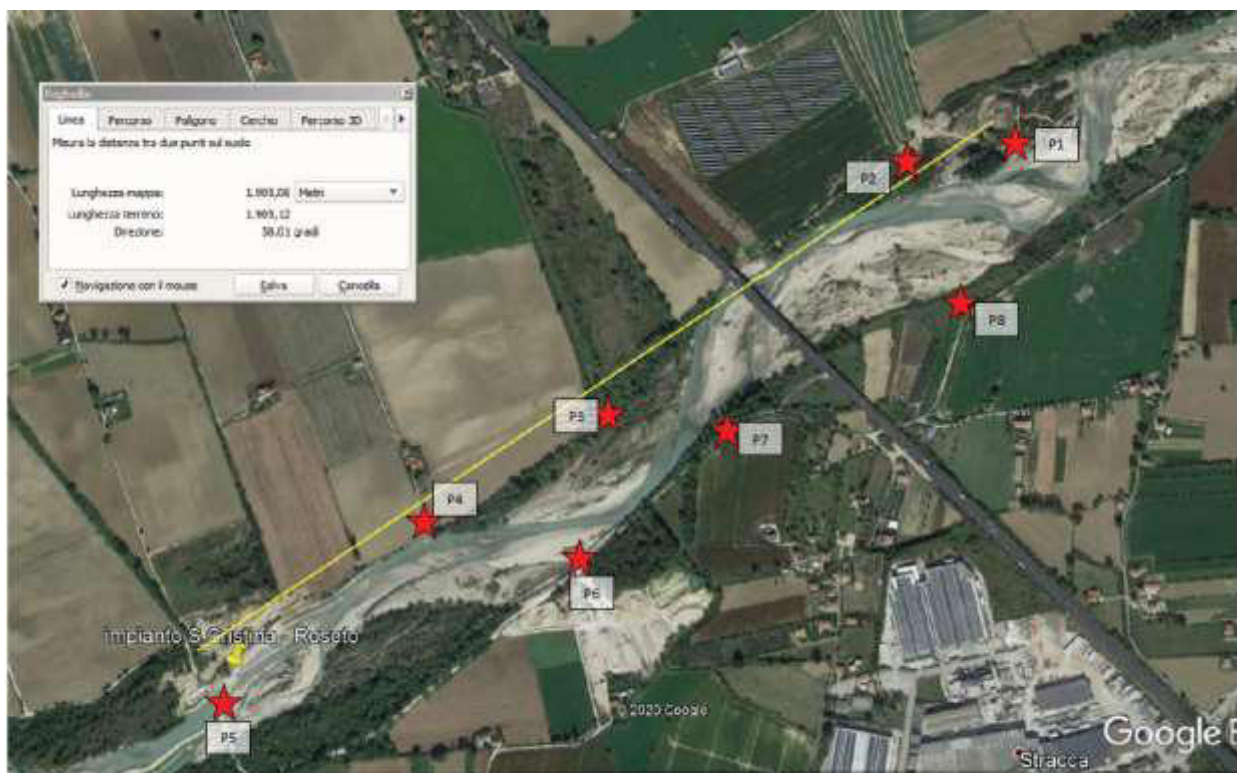
Fig. 3 - Area di indagine, con la lunghezza complessiva del transetto lungo la sponda sinistra, e gli 8 punti di rilevamento.

I rilievi sono stati realizzati in corrispondenza dei percorsi che si sviluppano lungo la sponda destra e sinistra del fiume Vomano, con otto punti di ascolto, in funzione delle tipologie ambientali e dell'accessibilità.

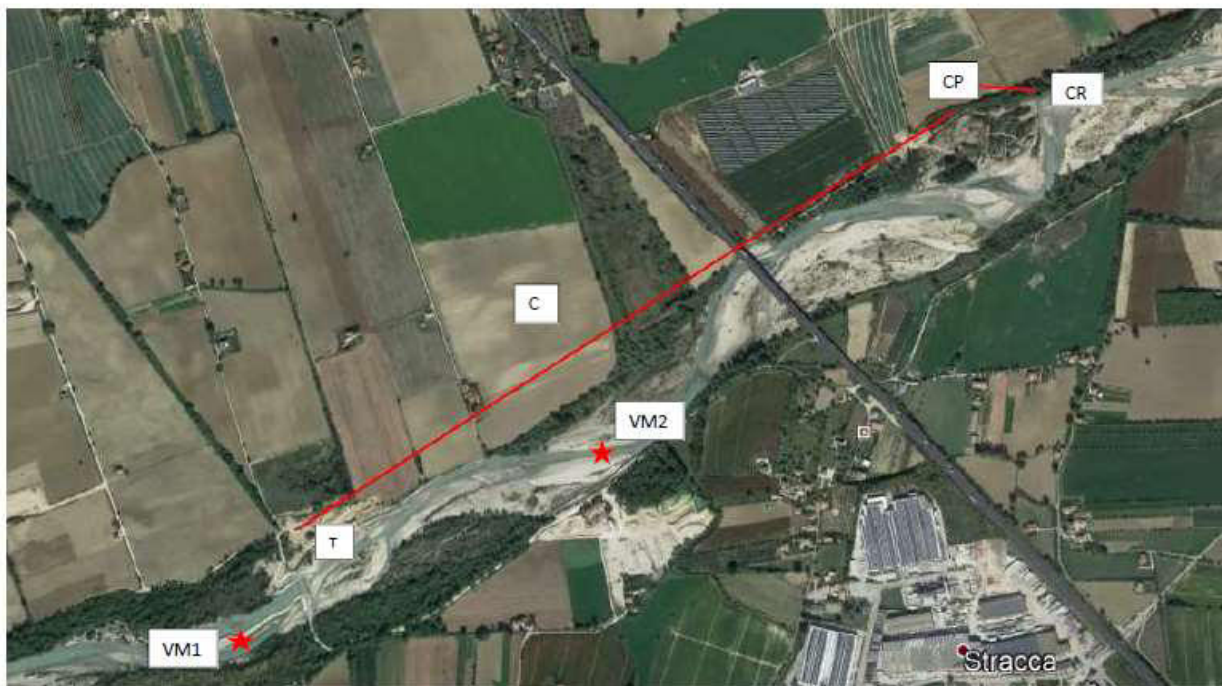
Foto 3 - Inquadramento dell'area di indagine lungo il fiume Vomano su foto aerea (immagini da Google Earth del 09/10/2019).

T = traversa; C = condotta; CP = centrale di produzione; CR = canale di rilascio; VM1 stazione di monitoraggio a monte della traversa; VM2 stazione di monitoraggio a valle della traversa.

Ai fini dello studio dell'ittiofauna nel tratto del fiume Vomano interessato dagli interventi, sono state individuate due stazioni di monitoraggio: una a circa 180 m a monte della traversa, l'altra a valle della stessa ad una distanza di circa 650 m.

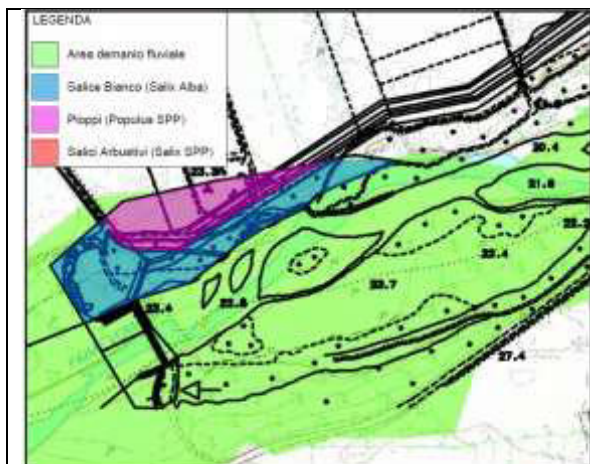
Figura 7-2 Individuazione delle aree demaniali oggetto di rinverdimento - AREA DI MONTE
