COMUNE DI ROSETO DEGLI ABRUZZI

REALIZZAZIONE DI UNA CENTRALE IDROELETTRICA IN LOC. S. LUCIA

STUDIO PRELIMINARE AMBIENTALE

Redatto ai sensi dell'art. 29, comma 2, lettera a) del D.Lgs n°152/2006 e s.m.i.

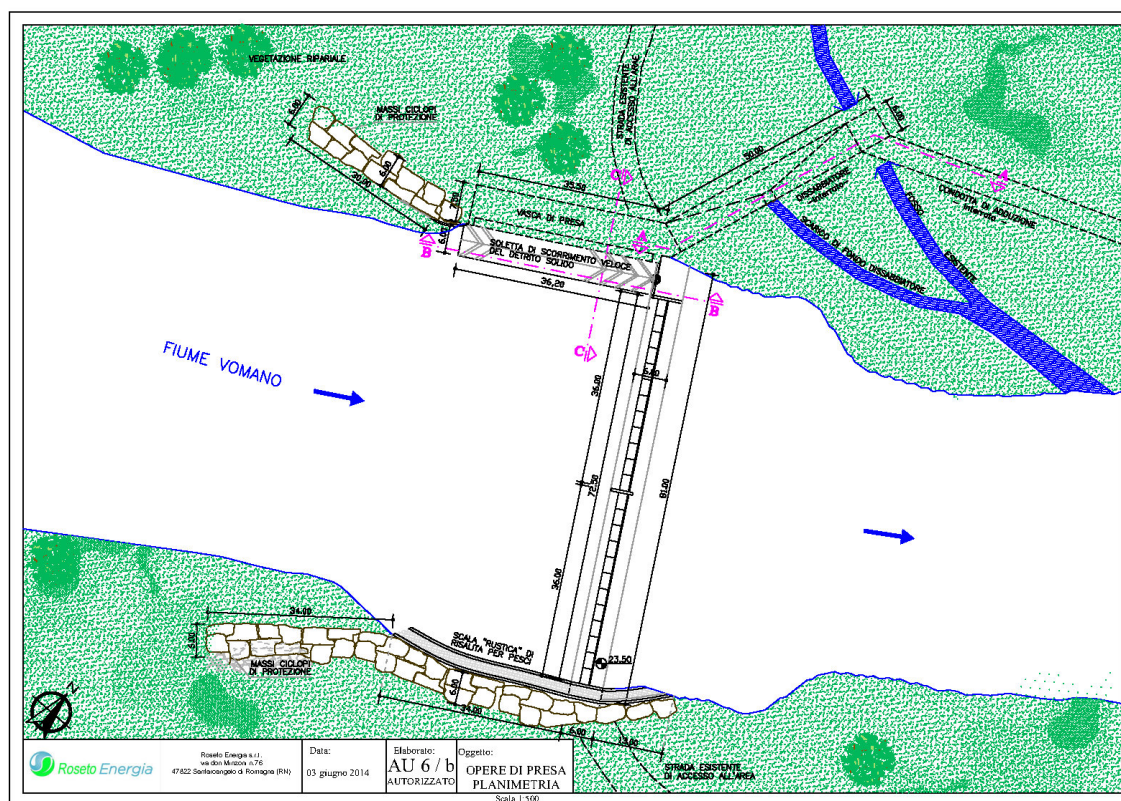
Figura 4-1 Elaborato AU6/b autorizzato (Allegato 1)

Viene poi eliminato il passaggio del fosso esistente attraverso un sifone al di sotto della vasca interrata del Dissabbiatore, poiché si è rilevato che tale soluzione non era la migliore in termini di efficienza, rispetto ai problemi legati alla sua periodica manutenzione. In fase di cantiere si è riscontrata la fattibilità di evitare il passaggio a sifone, mantenendo il regolare e naturale deflusso del fosso esistente in superficie, attraverso una rotazione di 20° in pianta della vasca del dissabbiatore interrato (anche tali modifiche sono riscontrabili dalla comparazione degli elaborati (Au6/b e Au6/c, sez A-A autorizzati e aggiornati)

Si rileva infine che negli elaborati autorizzati (AU6/b e AU6/c, sez. C-C) non viene riportato il pozzetto in cemento armato ove collocare la centralina di controllo delle paratoie, dichiarato come mera dimenticanza e rettificato negli elaborati aggiornati depositati in regione ad aprile.

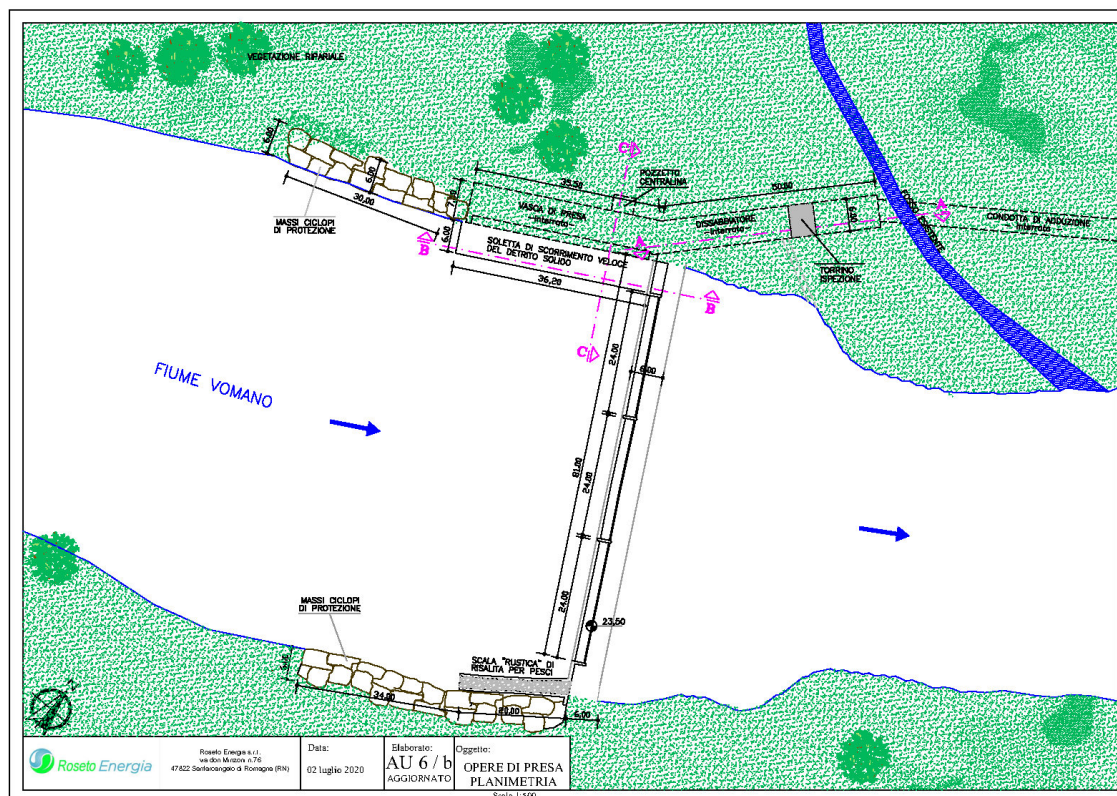
Figura 4-2 Elaborato AU6/b aggiornato (Allegato 1)

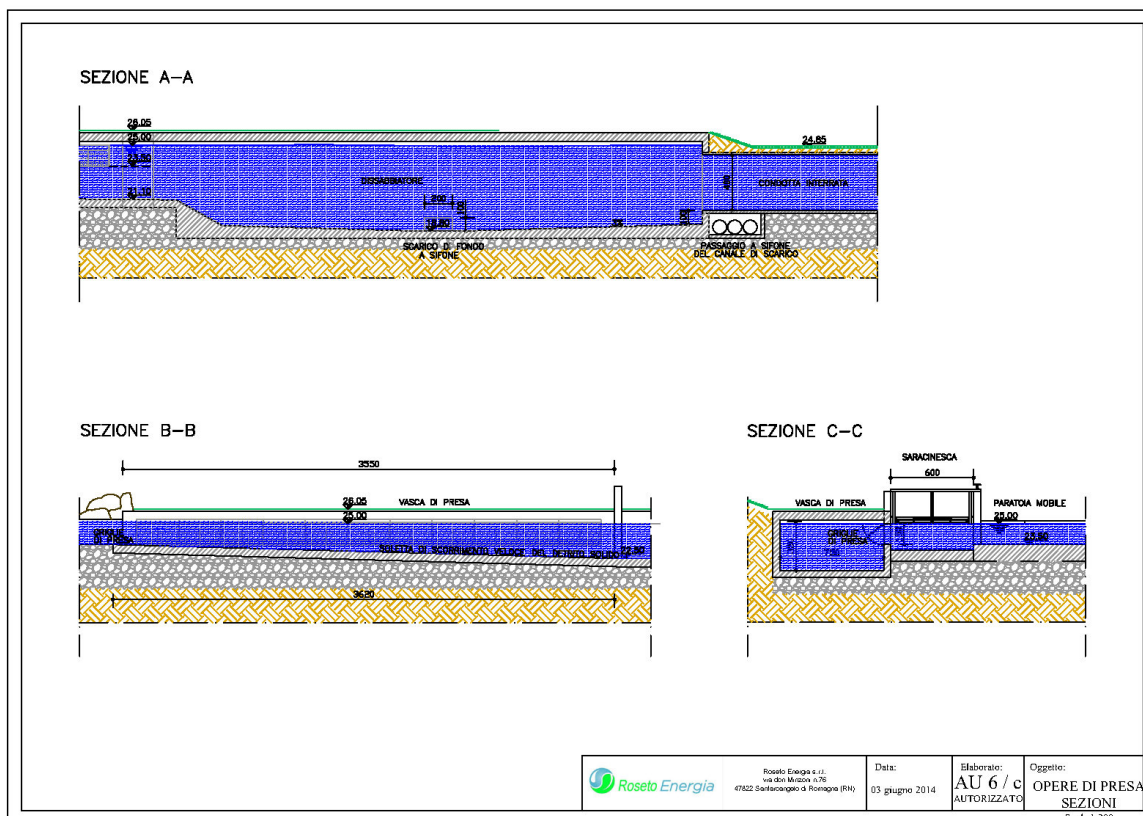
Figura 4-3 Elaborato AU/c autorizzato (Allegato 1)

Inoltre, la saracinesca ad asse verticale di apertura/chiusura del varco di scorrimento veloce del detrito solido viene sostituita con una più funzionale e meno impattante paratoia mobile a scomparsa azionata da pistone idraulico (vedi sez. C-C elaborato AU6/c). Infine, per poter effettuare ispezioni e manutenzione delle vasche e della condotta interrata viene realizzato un torrino, adeguatamente protetto con recinzione metallica, utilizzabile unicamente per le ispezioni e le manutenzioni nel caso di paratoie chiuse e condotta vuotata del suo contenuto di acqua. Si rappresenta il torrino tipo in corrispondenza della Sezione A-A dell’Elaborato AU6/c aggiornato. Di seguito si riportano a confronto gli elaborati AU6/c autorizzato e aggiornato.

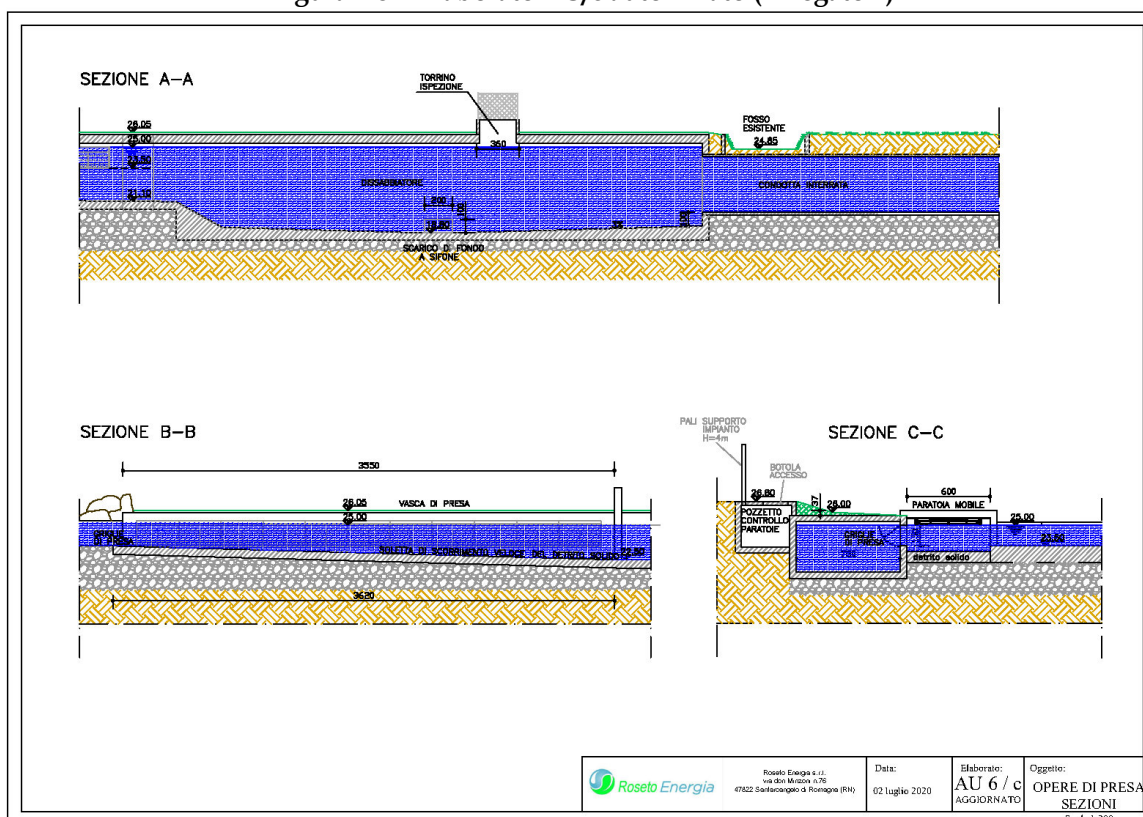
Figura 4-4 Elaborato AU/c aggiornato (Allegato 1)

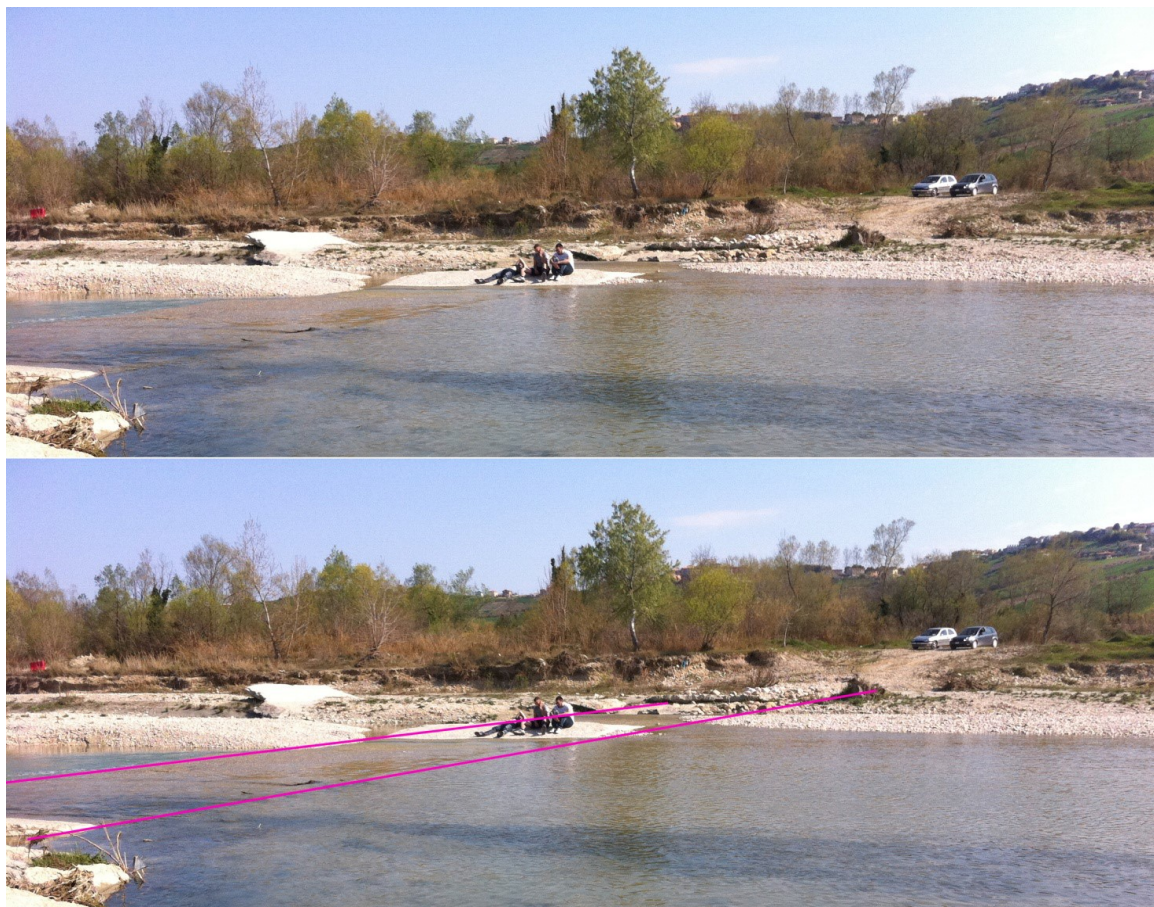
Figura 4-5 Foto riportare in relazione dai progettisti, scattate in fase di redazione del progetto autorizzato

Il progetto originario prevedeva la realizzazione della nuova briglia sul sedime della preesistente già fortemente usurata all’epoca della progettazione dell’impianto. Da quanto appreso da documenti forniti dalla Società proponente, nel tempo intercorso tra la progettazione e l’inizio dei lavori, alcune importanti piene hanno degradato ulteriormente tale solettone in cemento armato, a tal punto che qualcuno (non la Società) ha provveduto a costruirne uno nuovo, sempre in cemento armato non più in corrispondenza della posizione evidenziata nelle foto riportate sotto, ma alcuni metri più a valle; tale opera ha una dimensione e forma in pianta differenti dall’originaria, non più lineare bensì con una forma ad arco accentuato (riscontrabile anche su Google Earth) e che è stata ben evidenziata anche nelle osservazioni presentate dall’Associazione SOA. Sempre nello stesso documento la Società riporta di avere provveduto, nella fase di realizzazione del solettone in cemento armato, a rimuoverne i residui di quello precedente, nel pieno rispetto delle modalità previste dalla società medesima e agli atti del CCR-VIA.

Per quanto sopra riportato la Committenza sottolinea che la denuncia di difformità del solettone non può essere attribuita ad una loro errata operatività, avendo loro utilizzato per il nuovo tracciato, così come indicato sul progetto autorizzato il punto iniziale e punto finale della briglia esistente e congiunto linearmente.

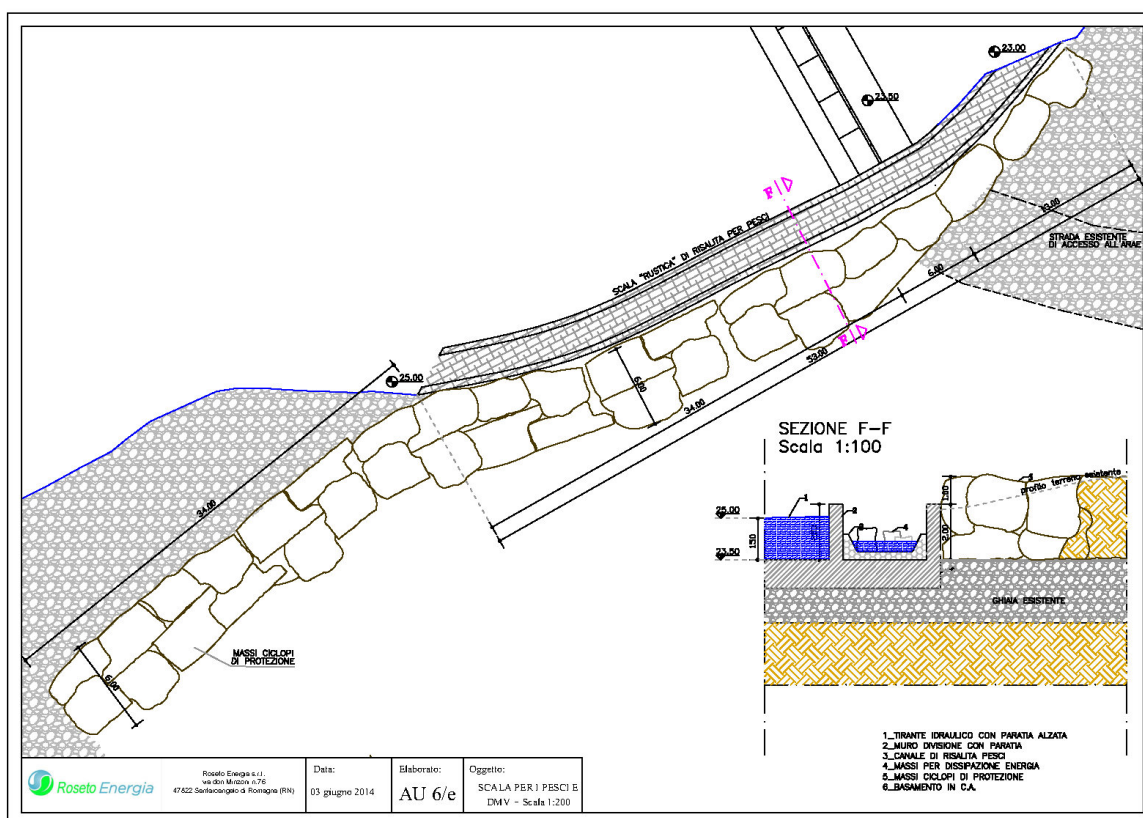
Figura 4-6 Elaborato AU6/e autorizzato (Allegato 1)

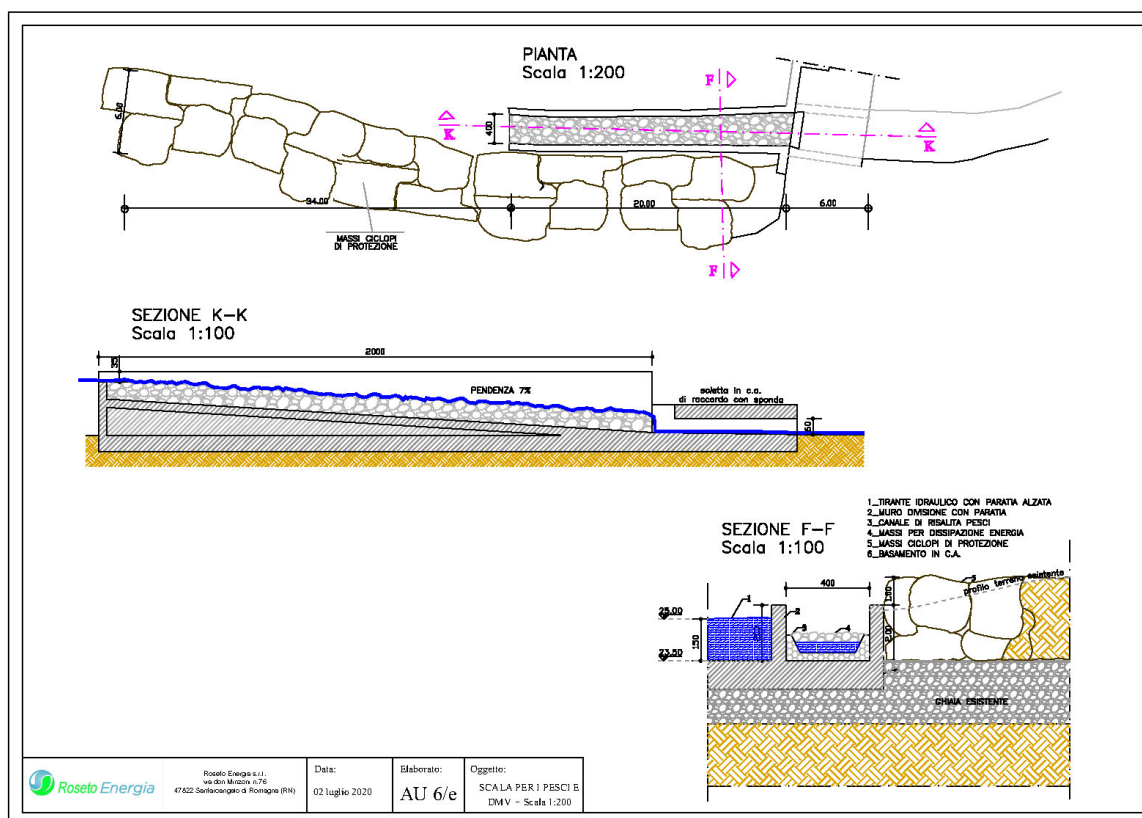
Figura 4-7 Elaborato AU/e aggiornato (Allegato 1)

Sempre dall’elaborato AU6/e aggiornato si rileva inoltre che viene leggermente traslata la posizione dei massi ciclopi per definire un miglior raccordo di imbocco, mantenendo sempre la sagoma di tali elementi contenuta nel profilo trasversale di alveo, garantendo pertanto l’invarianza della sezione trasversale dell’alveo fluviale. Si evidenzia, poi, che la protezione in sponda destra con massi ciclopi mantiene la lunghezza pari a 34 metri a monte del percorso per pesci.

Ultima variazione dell’elaborato AU6/e è la presenza di n.2 pali metallici alti 4 metri necessari per la realizzazione del sistema di video sorveglianza in corrispondenza dell’opera di presa e del pozzetto interrato.

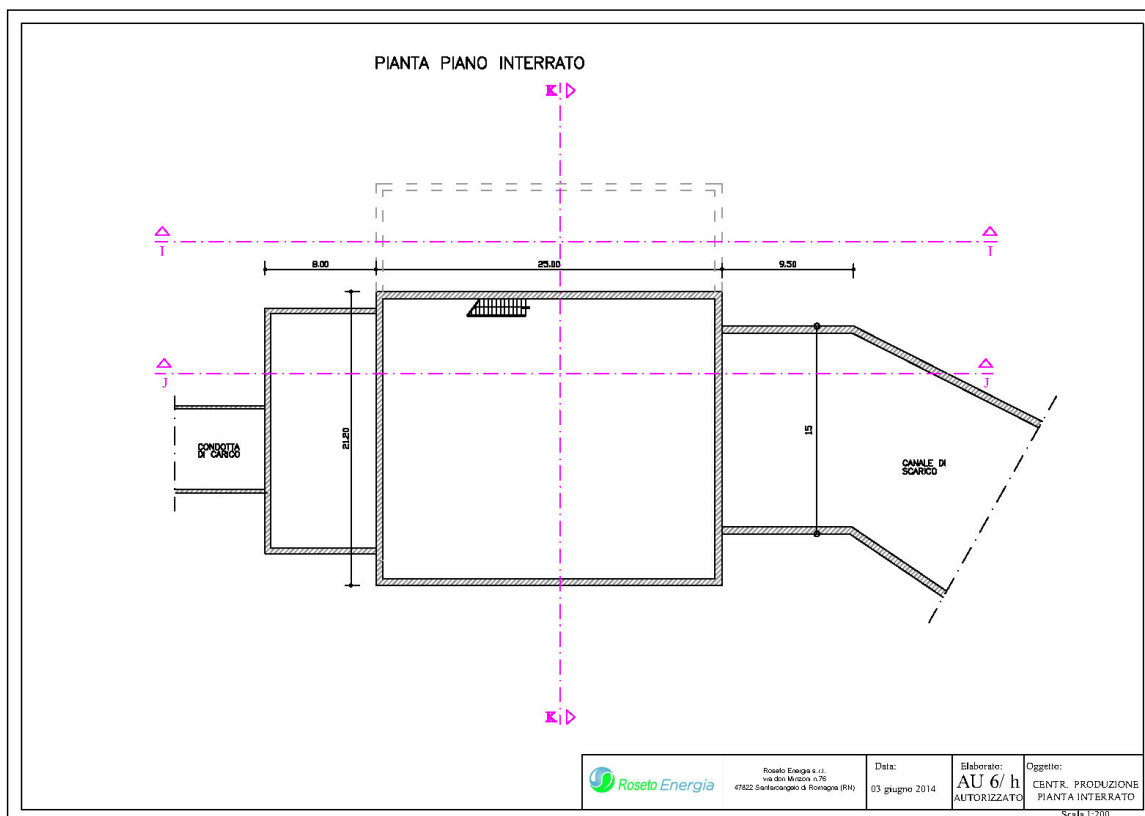
Figura 4-8 Elaborato AU6/h autorizzato (Allegato 1)

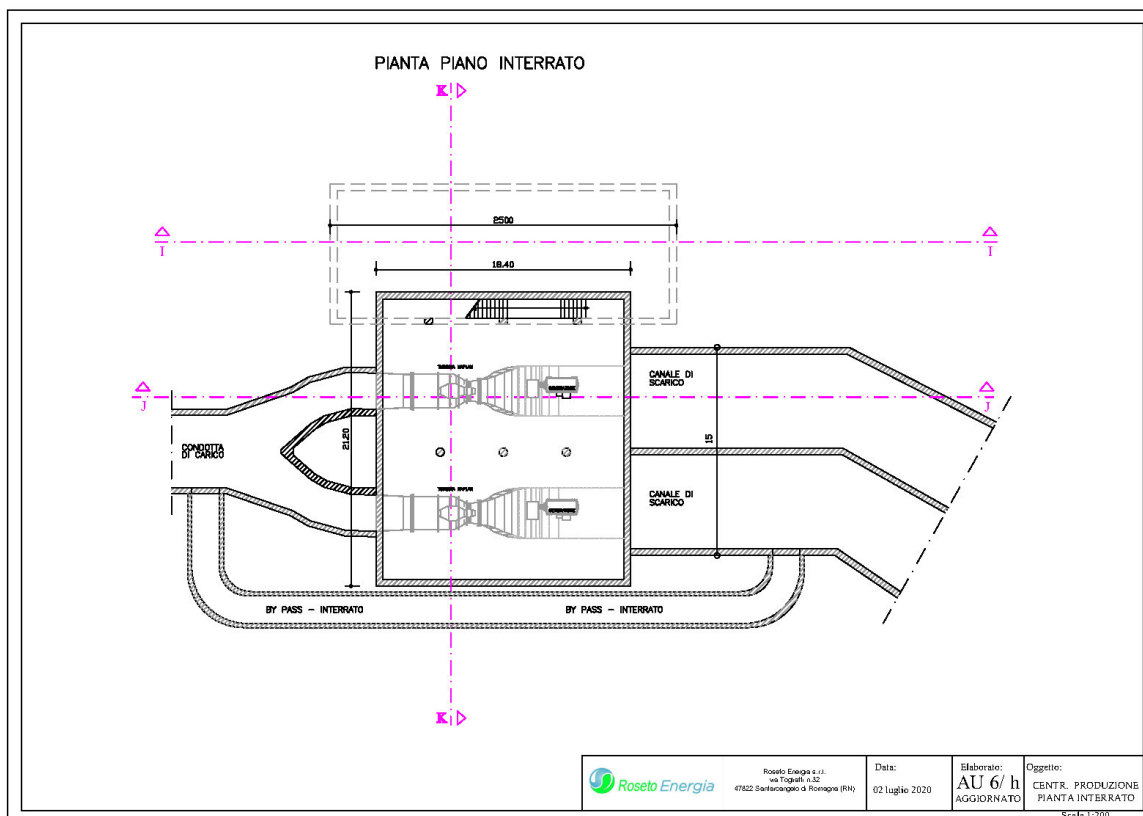
Figura 4-9 Elaborato AU/h aggiornato (Allegato 1)

Sempre in quest’ultimo elaborato si è provveduto a eliminare la rappresentazione di una vasca di raccordo presente per errore nell’elaborato equivalente autorizzato e a rappresentare il tubo interrato di by-pass centrale necessario a vuotare la condotta di adduzione interrata per effettuare eventuali

lavori di manutenzione delle turbine⁴ e a riportare il dettaglio esecutivo del biforcato di raccordo in cemento armato interrato tra condotta interrata e ingresso alle singole turbine.

⁴ Tale by-pass è realizzato con tubi corrugati PET diametro 200 cm.

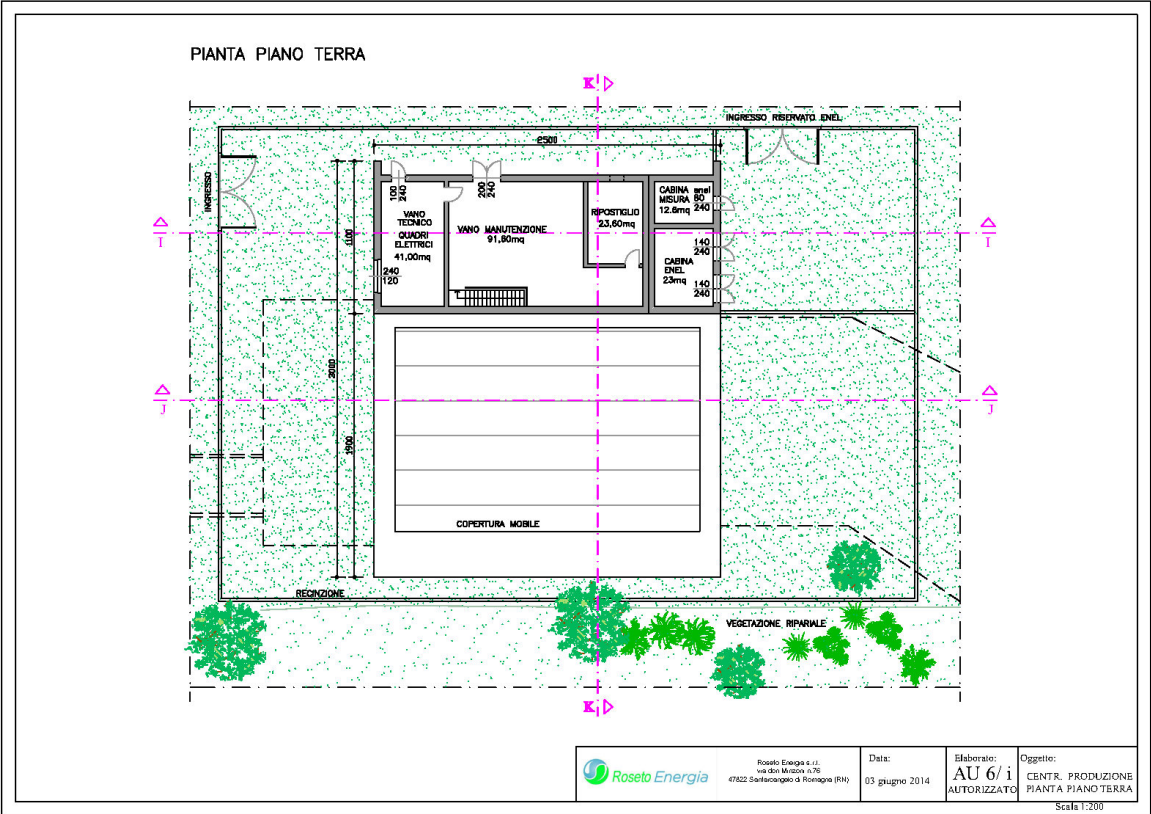
Figura 4-10 Elaborato AU6/i autorizzato (Allegato 1)

Altro elemento di variazione a seguito della progettazione esecutiva è stato la copertura mobile. Nel progetto autorizzato (elaborato AU6/i) per la manutenzione dell’impianto è stata prevista una ampia copertura rimovibile e calpestabile per il Piano interrato. Poiché da un punto di vista esecutivo non risulta possibile realizzare una copertura mobile così ampia che sia anche calpestabile, nell’elaborato grafico AU6/i aggiornato, sono state rappresentate le nuove dimensioni più contenute della copertura mobile del Piano interrato che risulta completamente calpestabile.

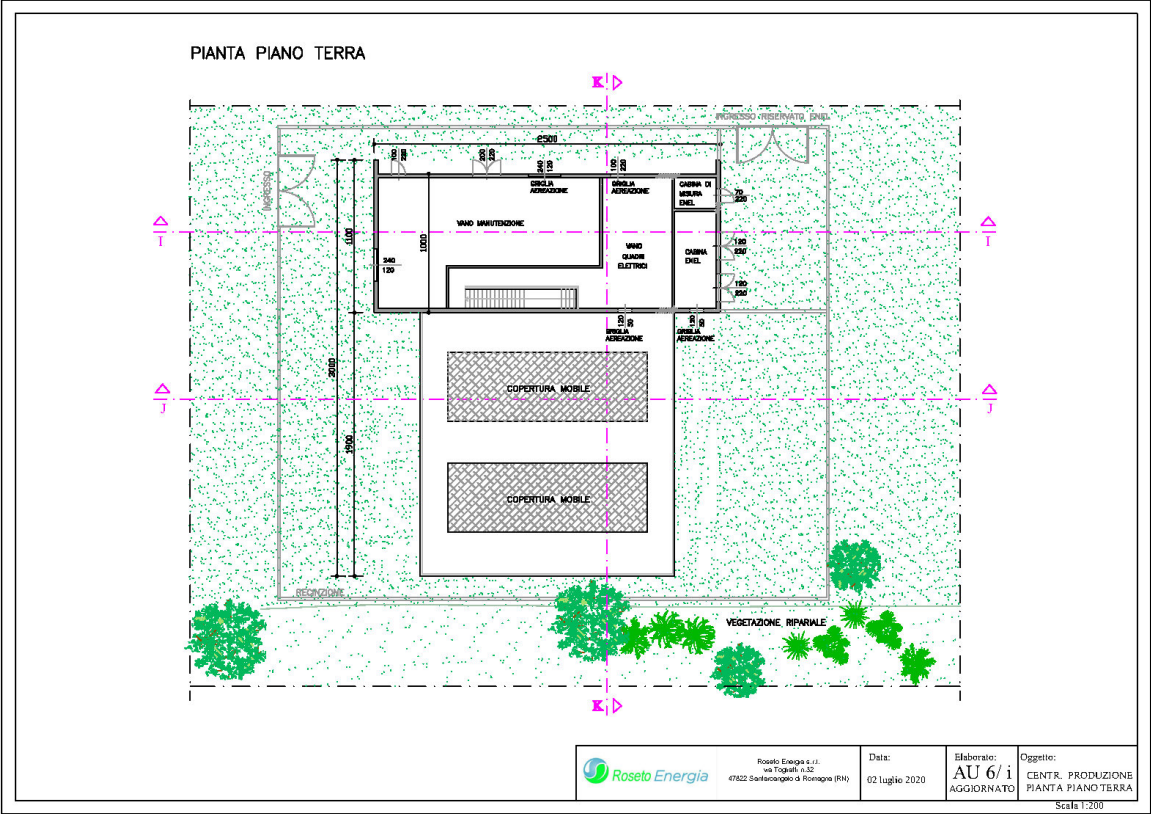
Figura 4-11 Elaborato AU6/i aggiornato (Allegato 1)

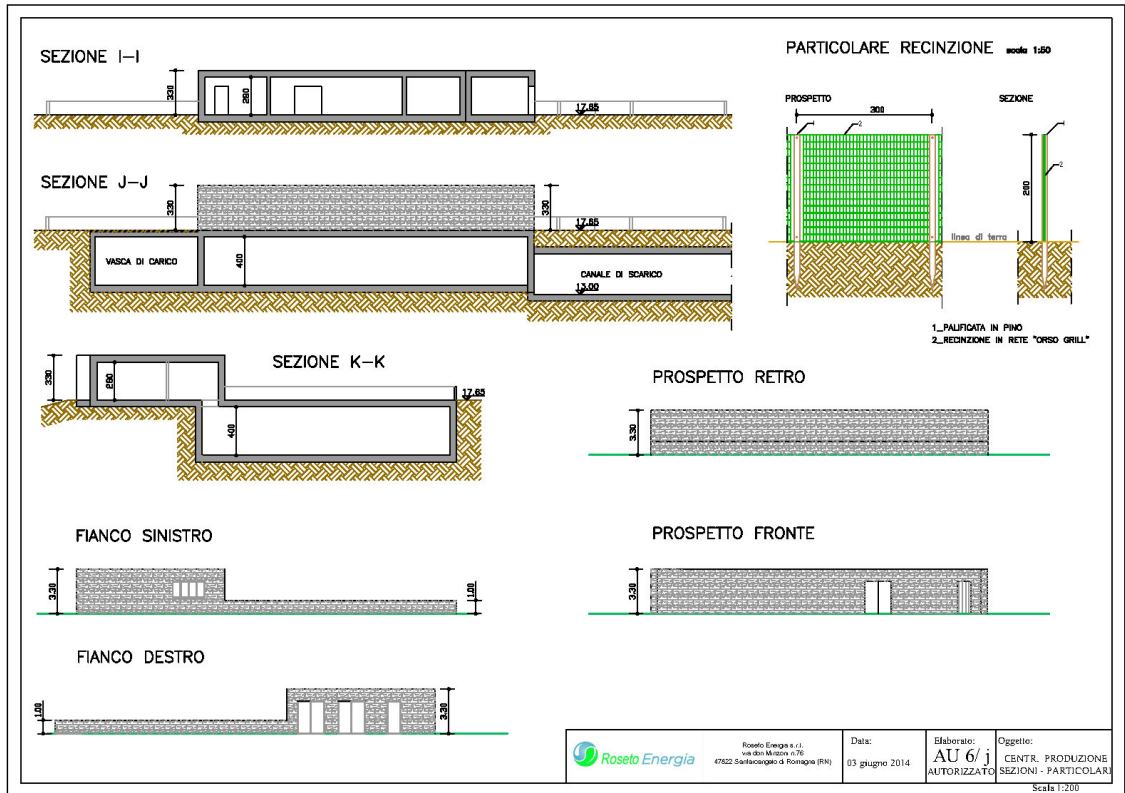
Figura 4-12 Elaborato AU6/j autorizzato (Allegato 1)

In merito alla cabina fuori terra, invece, se le misure esterne del vano fuori terra in pianta e in elevazione sono rimaste invariate, sono state necessarie lievi modifiche distributive interne al fine di rendere maggiormente funzionali i vani interni, assieme all’inserimento di griglie di aerazione rispondenti alle vigenti normative di settore.

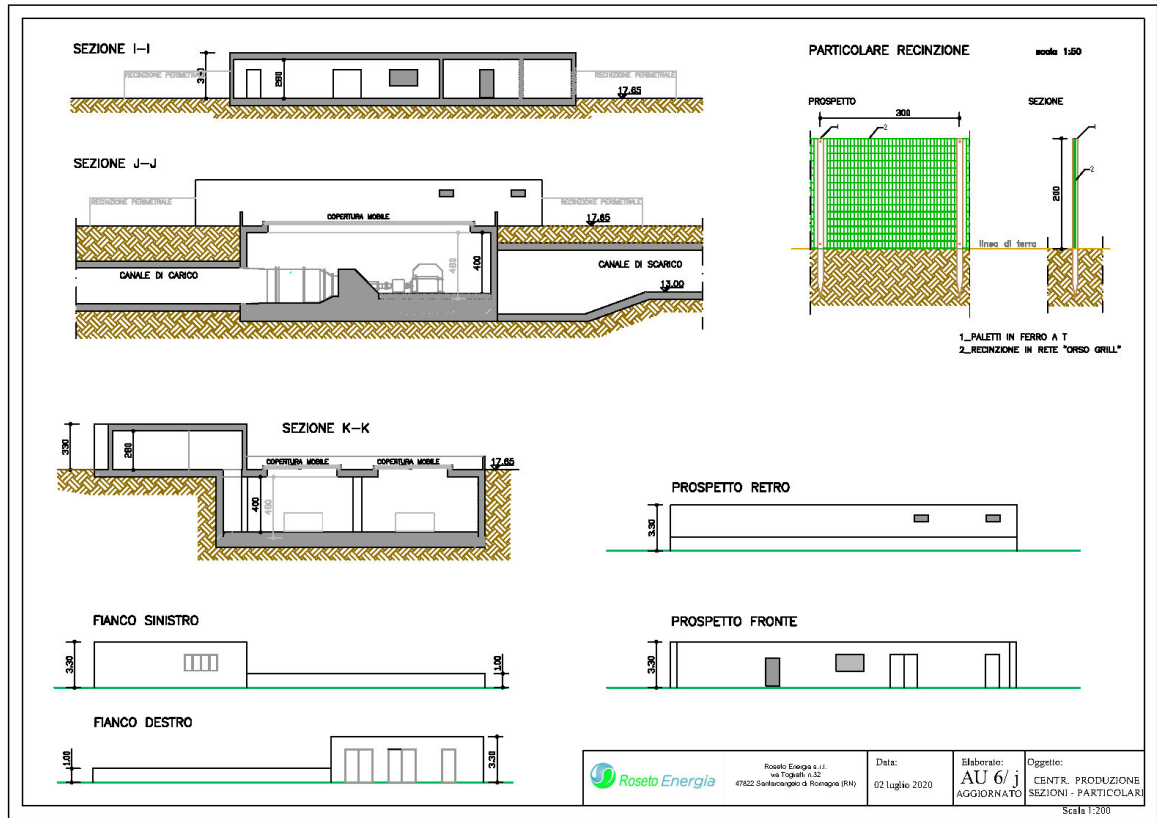
Figura 4-13 Elaborato AU6/j aggiornato (Allegato 1)

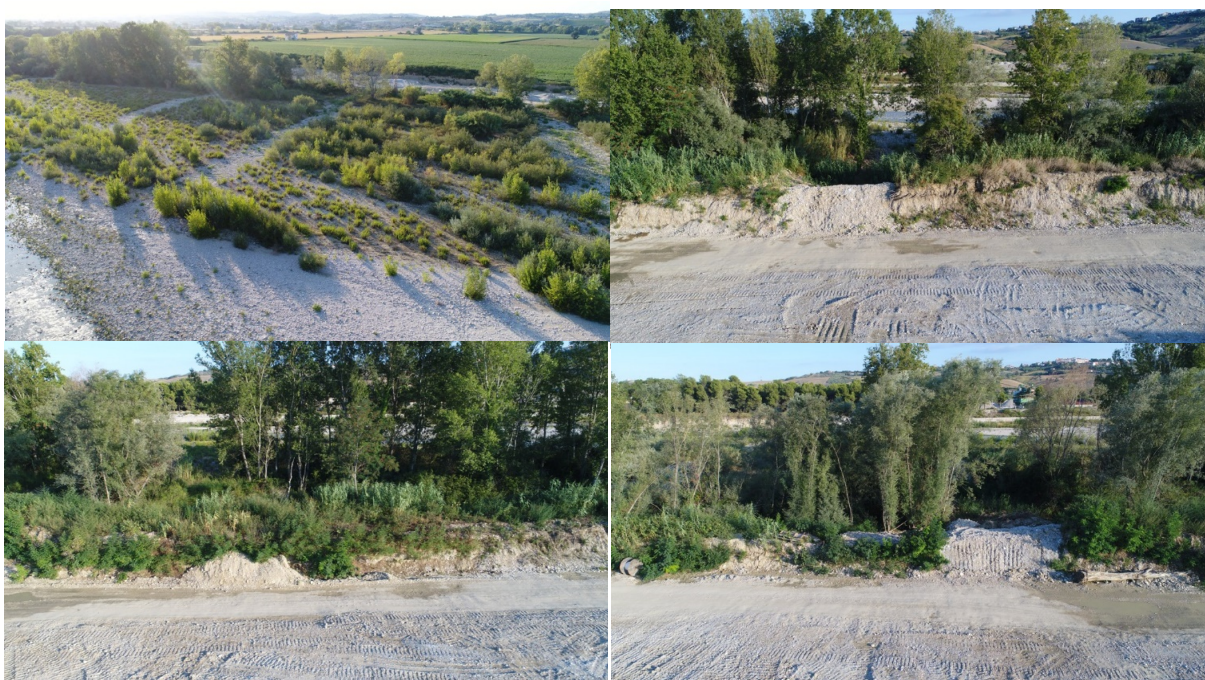
Figura 5-1 Foto prodotte dalla società a dimostrazione dell’avvenuto ripristino dello stato dei luoghi in riferimento ai canali di scolo

A dimostrazione del ripristino, pur avendo la ditta comunicato formalmente l’adempimento di tale attività il 20 luglio 2020 ed inviato una nota dimostrativa in data 30 agosto 2020, a seguito della richiesta espressa nel giudizio n. 3224 del 31 luglio 2020, si riportano di seguito le foto a testimonianza.

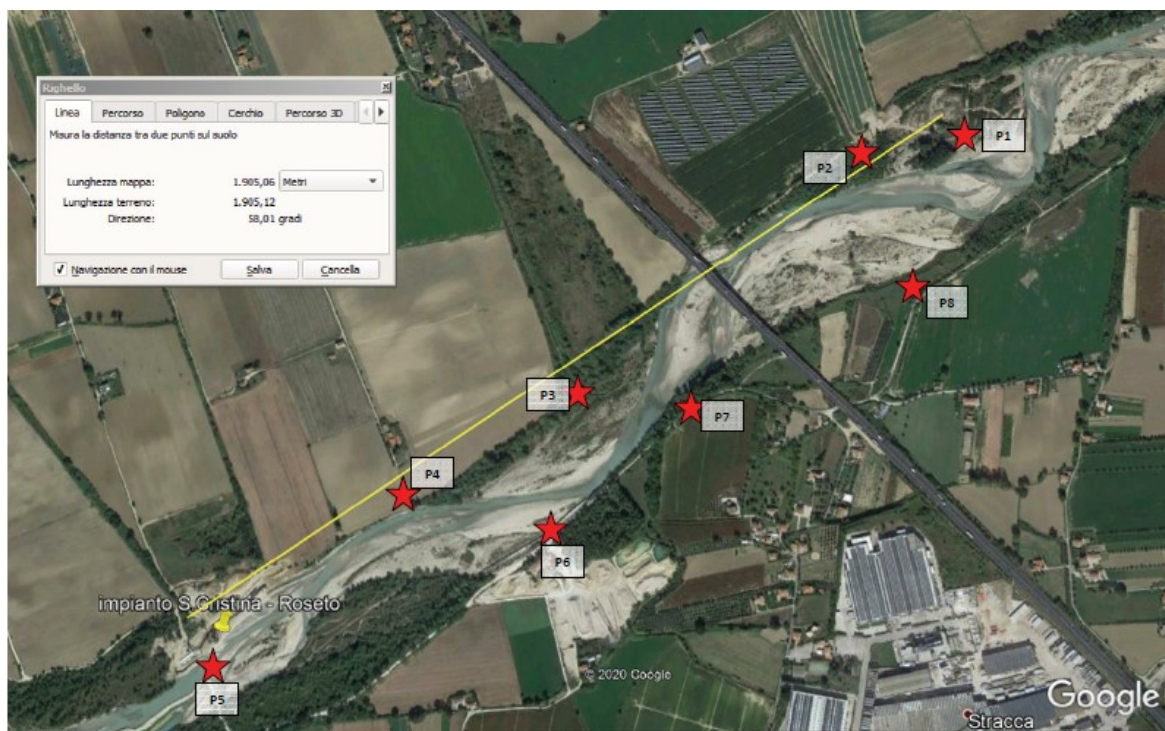
Figura 6-1 Area di indagine, con lunghezza complessiva del transetto lungo la sponda sinistra e gli 8 punti di rilevamento (Fonte: Studio Faunistico – Fig. 3 – pag. 7).

Sono stati individuati due transetti che si sviluppano lungo la sponda destra e sinistra, con otto punti di ascolto, in funzione delle tipologie ambientali e dell’accessibilità, cercando di coprire le diverse porzioni dell’area di indagine con differenti caratteristiche ambientali e vegetazionali, che presumibilmente si traducono in una diversa composizione potenziale dell’ornitocenosi.

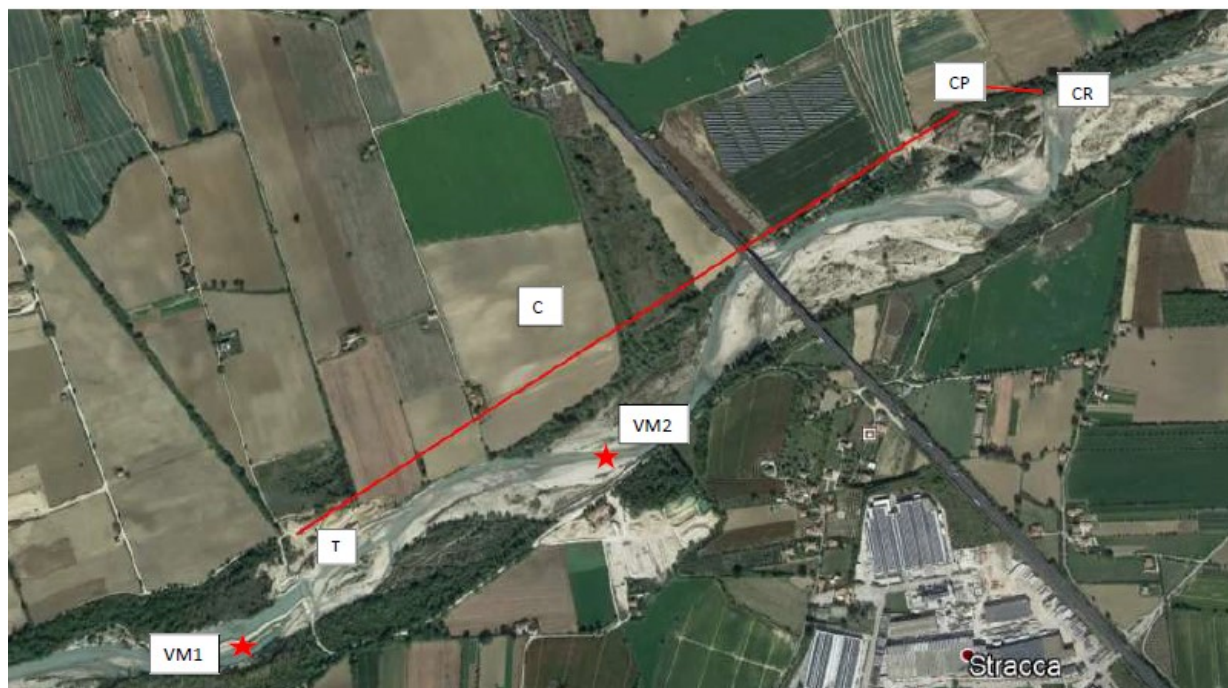
Figura 6-2 Inquadramento dell’area di indagine sul fiume Vomano con foto aerea (immagini da Google Earth del 09/10/2019).

T = traversa; C = condotta; CP = centrale di produzione; CR = canale di rilascio; VM1 stazione di monitoraggio a monte della traversa; VM2 stazione di monitoraggio a valle della traversa
(Fonte: Relazione Ittica – Fig. 3 – pag. 10)

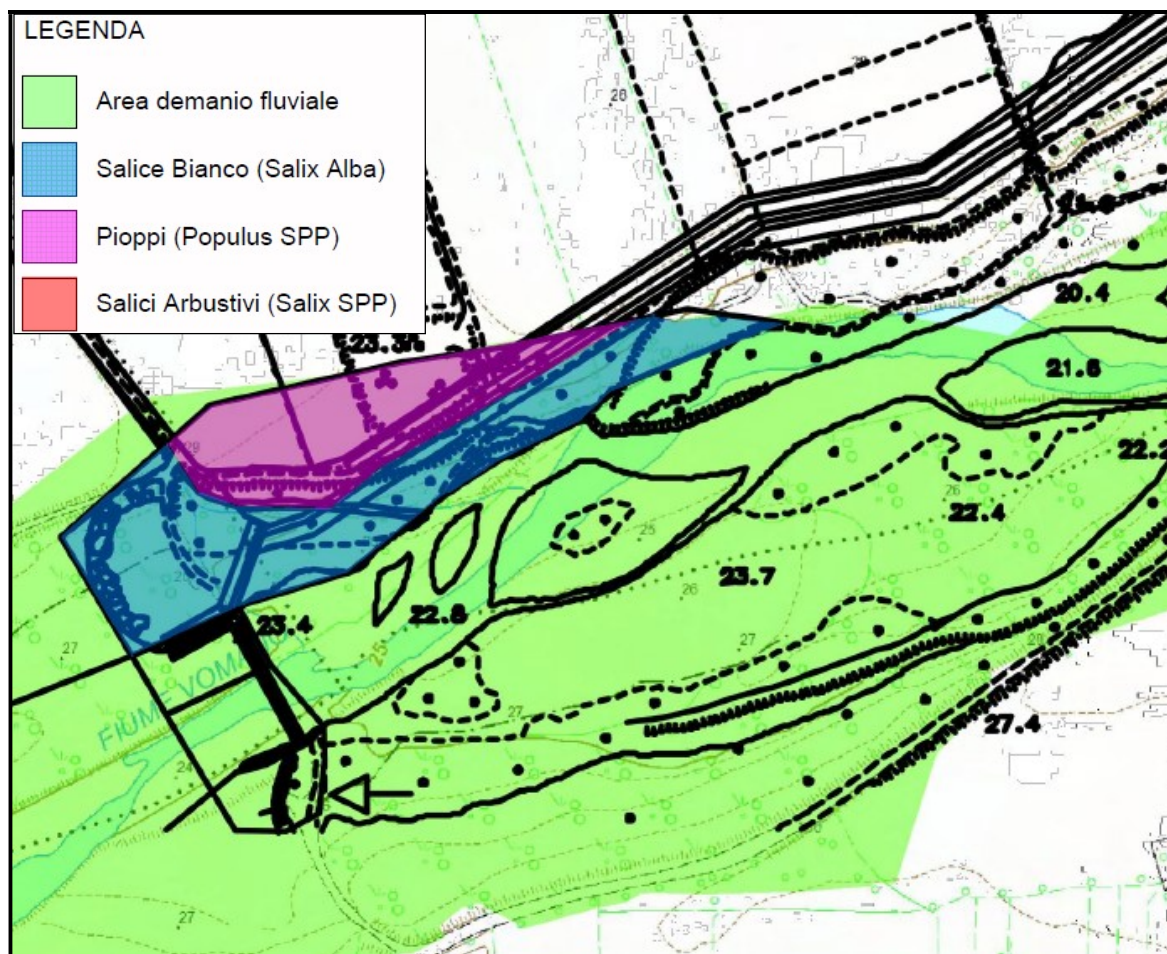
Figura 7-2 Individuazione delle aree demaniali oggetto di rinverdimento – AREA DI MONTE

- area di monte, in riva idrografica sinistra, all’altezza dell’opera di presa; presenta una superficie lorda di circa 27.000 m², suddivisa a sua volta in due sub-aree, una di circa 17.000 m² prevalentemente destinata alla messa a dimora di salici arborei (*Salix alba*), l’altra di circa 10.000 m² prevalentemente destinata alla messa a dimora di pioppi (*Populus nigra*);
