**Giudizio n° 3373 del 18/03/2021**

**Oggetto:** Ripristino ambientale area di scavo

**Comune di Intervento:** Civitaluparella

Verifica di Assoggettabilità a V.I.A. – V.A.  
Ripristino ambientale dell'area di scavo abusivo adiacente a quella della cava autorizzata in  
località "Ristretta" del Comune di Civitaluparella (CH)  
DAS S.r.l.

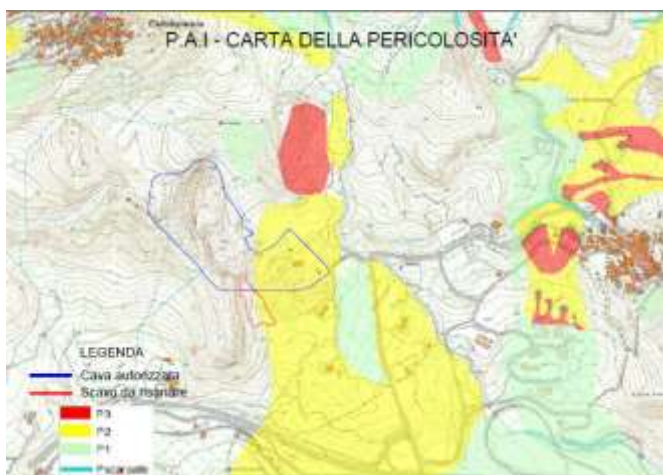
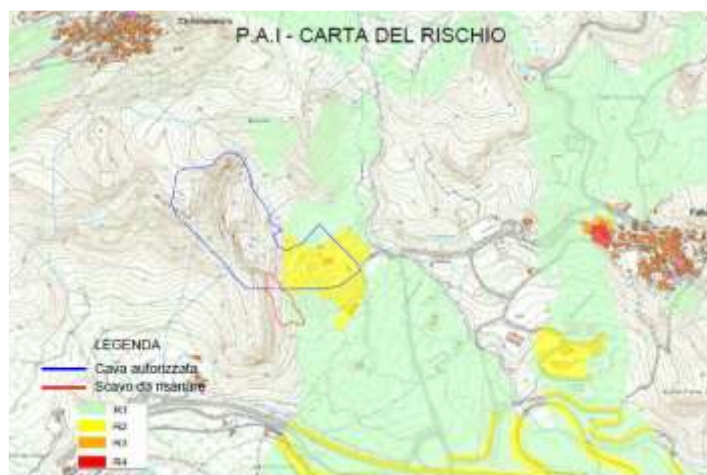
**PAI**

La zona in oggetto è compreso in parte, nella porzione sud-est, in una zona classificata "P2" nella cartografia della pericolosità del Piano stralcio di Assetto Idrogeologico (P.A.I.).

Nella carta del rischio la stessa zona è riportata come "R1" (rischio moderato).

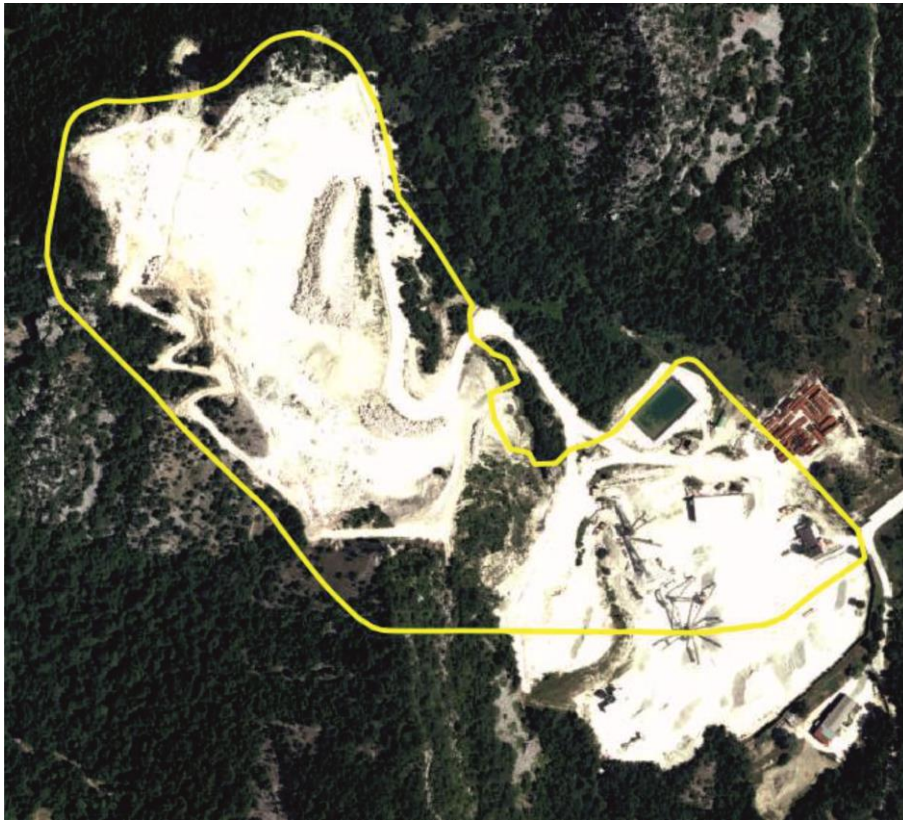
Nello specifico l'area risulta estesa circa 14 ettari e presenta una peculiare topografia composta da più ripiani (piazzali) ubicati a quote altimetriche differenti

verosimilmente legata alle varie fasi di estrazione protrattesi nel corso degli anni (Fig.2).

*Figura 2: Perimetrazione del sito di estrazione (poligono in giallo) su ortofoto regionale del 2012.*

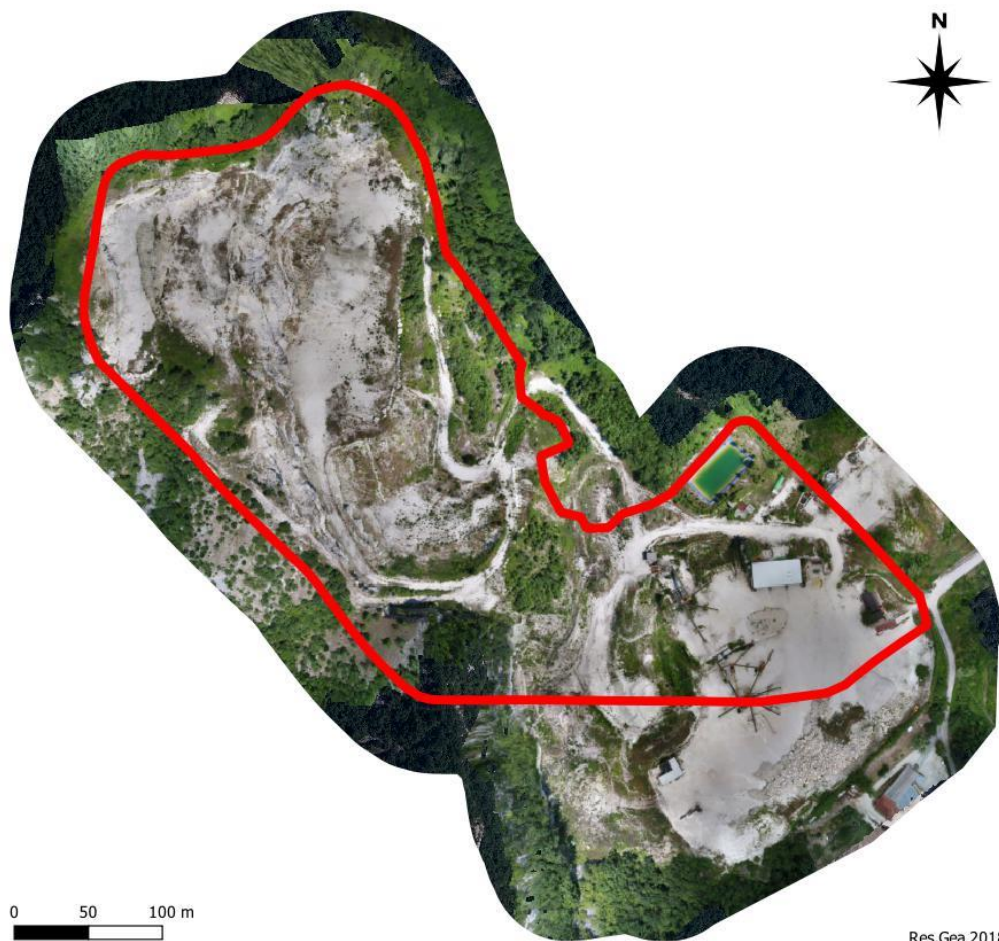
Pertanto, il dataset è stato successivamente elaborato mediante software di fotogrammetria dedicati ed è stata realizzata una cartografia georeferenziata consistente in un modello digitale della superficie del terreno (DSM) ad altissima definizione (5 cm/pixel) (Allegato 1) (Fig.4) ed una relativa ortofoto ad altissima definizione (5 cm/pixel) (Allegato 2) dell'intera area di studio e perfettamente sovrapponibili alla cartografia preesistente (Fig.5).

*Figura 5: Ortofoto ad altissima risoluzione (5 cm/pixel) prodotta dalle elaborazioni fotogrammetriche per l'area di studio.*

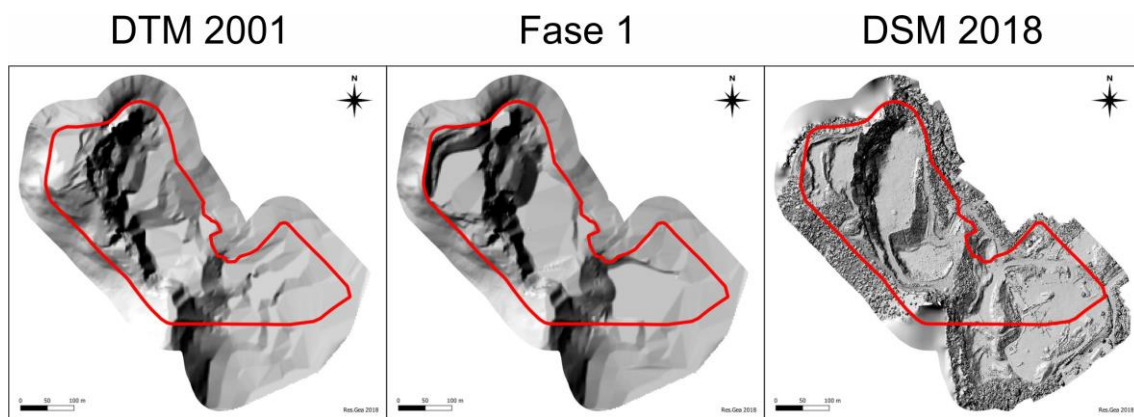
Ciò ha permesso di effettuare dei calcoli matematici precisi realizzati mediante differenza algebrica tra le quote topografiche del territorio in riferimento alle annate da confrontare (2001-2018 e Fase 1-2018) (Fig.7).

Figura 7: Confronto tra i Modelli Digitali di Elevazione (DEM) realizzati per l'area di lavoro.

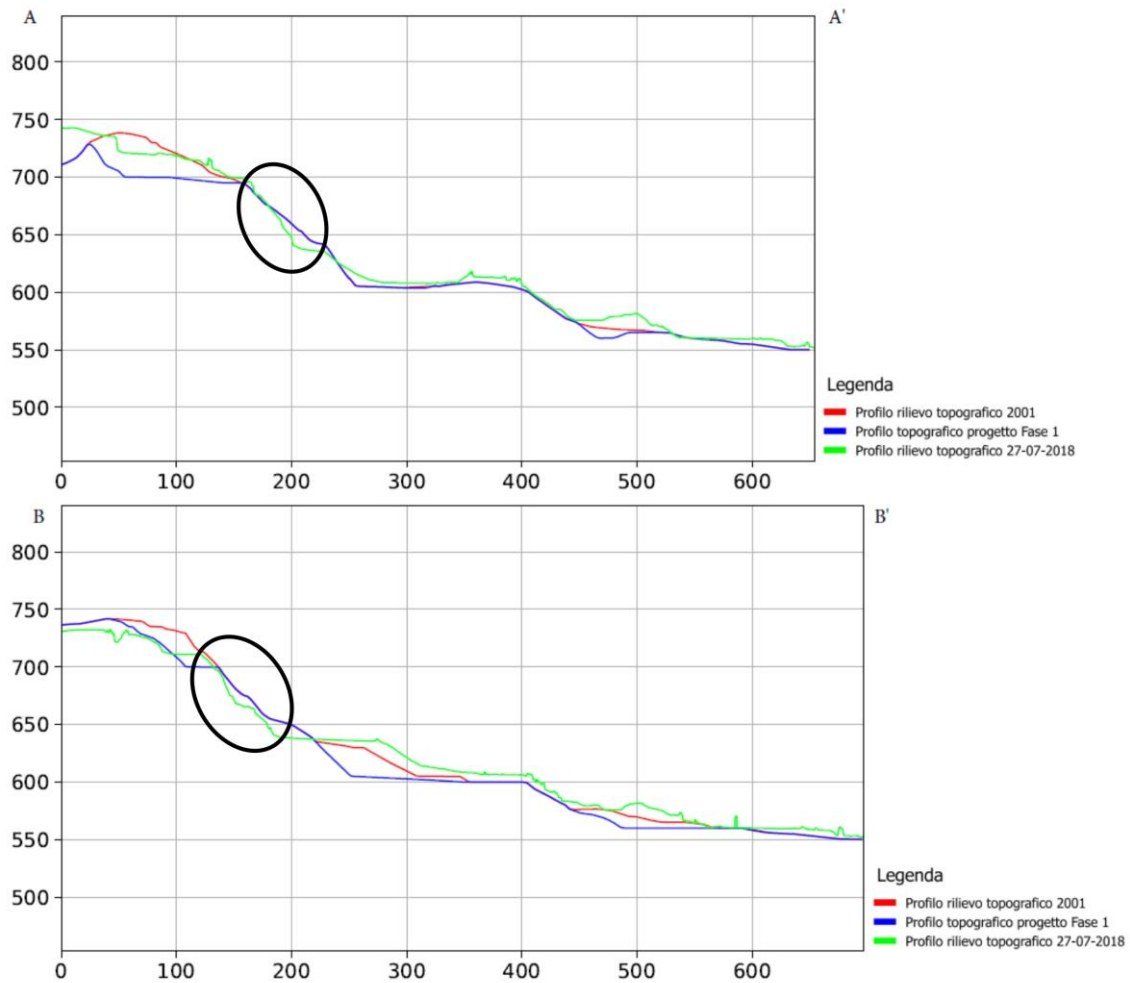
Tale attività ha causato un aumento dell'acclività delle pareti e dei versanti di cava rendendole sub verticali e verosimilmente date le caratteristiche delle rocce affioranti ad elevata instabilità (Allegato 5) (Fig.12).

Figura 12: Profili topografici sovrapposti dei vari dati utilizzati durante i confronti. Sono evidenziati gli aumenti di acclività riscontrati nel dato del 2018 (linea verde) rispetto a quelli previsti dalla Fase 1 (linea blu). Le tracce dei profili sono presenti nell'Allegato 1, 2, 3 e 4.
