# COMUNE DI CORROPOLI (PROVINCIA DI TERAMO)

Verifica di Assoggettabilità ai sensi dell'art. 19 del D.Lgs. 152/06 e ss.mm.ii.

Ecotech S.r.l  
Via Centurati, 40  
Corropoli (TE)

Riscontro giudizio n. 3848 del 23.02.2023

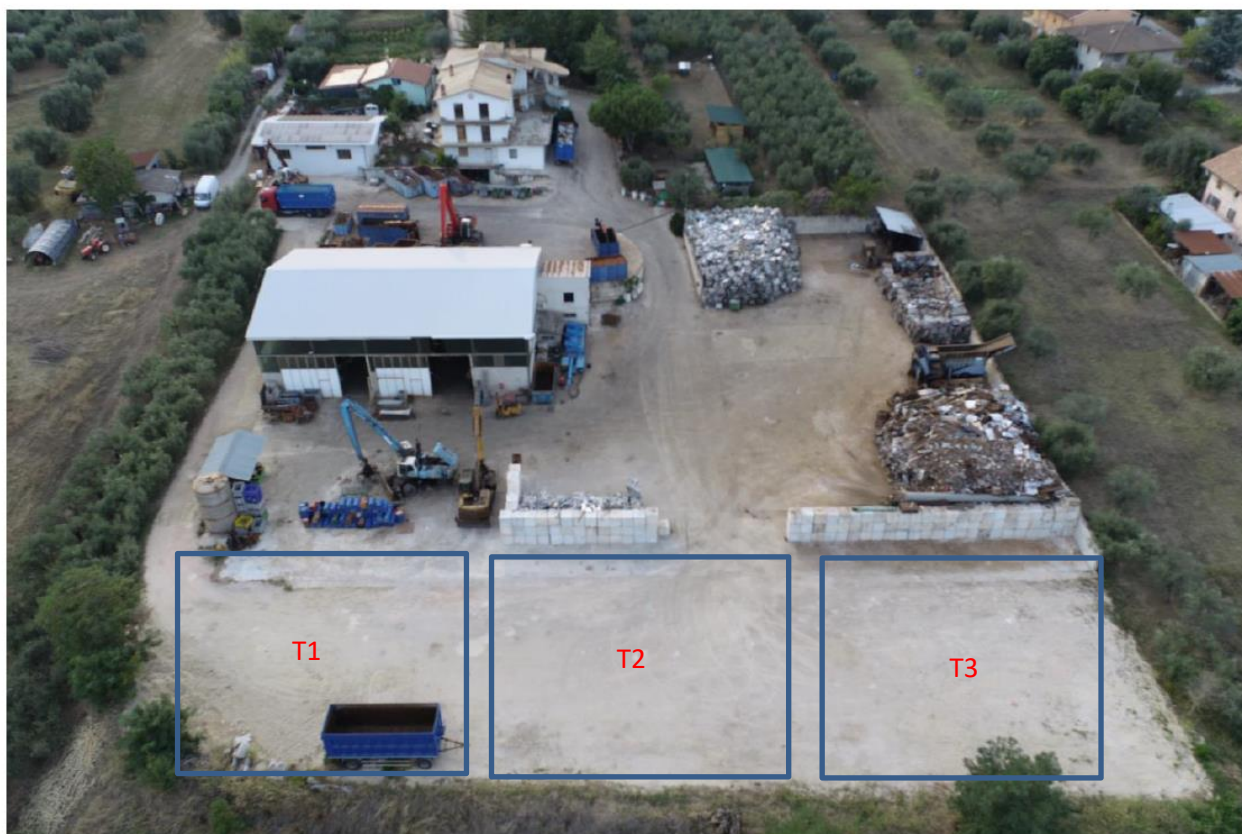
L'ubicazione dei punti di campionamento è stata stabilita in funzione degli obiettivi ricercati, tenendo presenti i dati storici a disposizione e la normativa di riferimento. A tal proposito, in ragione dei sondaggi già eseguiti in passato, sono state realizzate n. 3 trincee rappresentative dell'area interessata.

*Piano di indagini con indicazione delle aree rappresentative delle tre trincee*

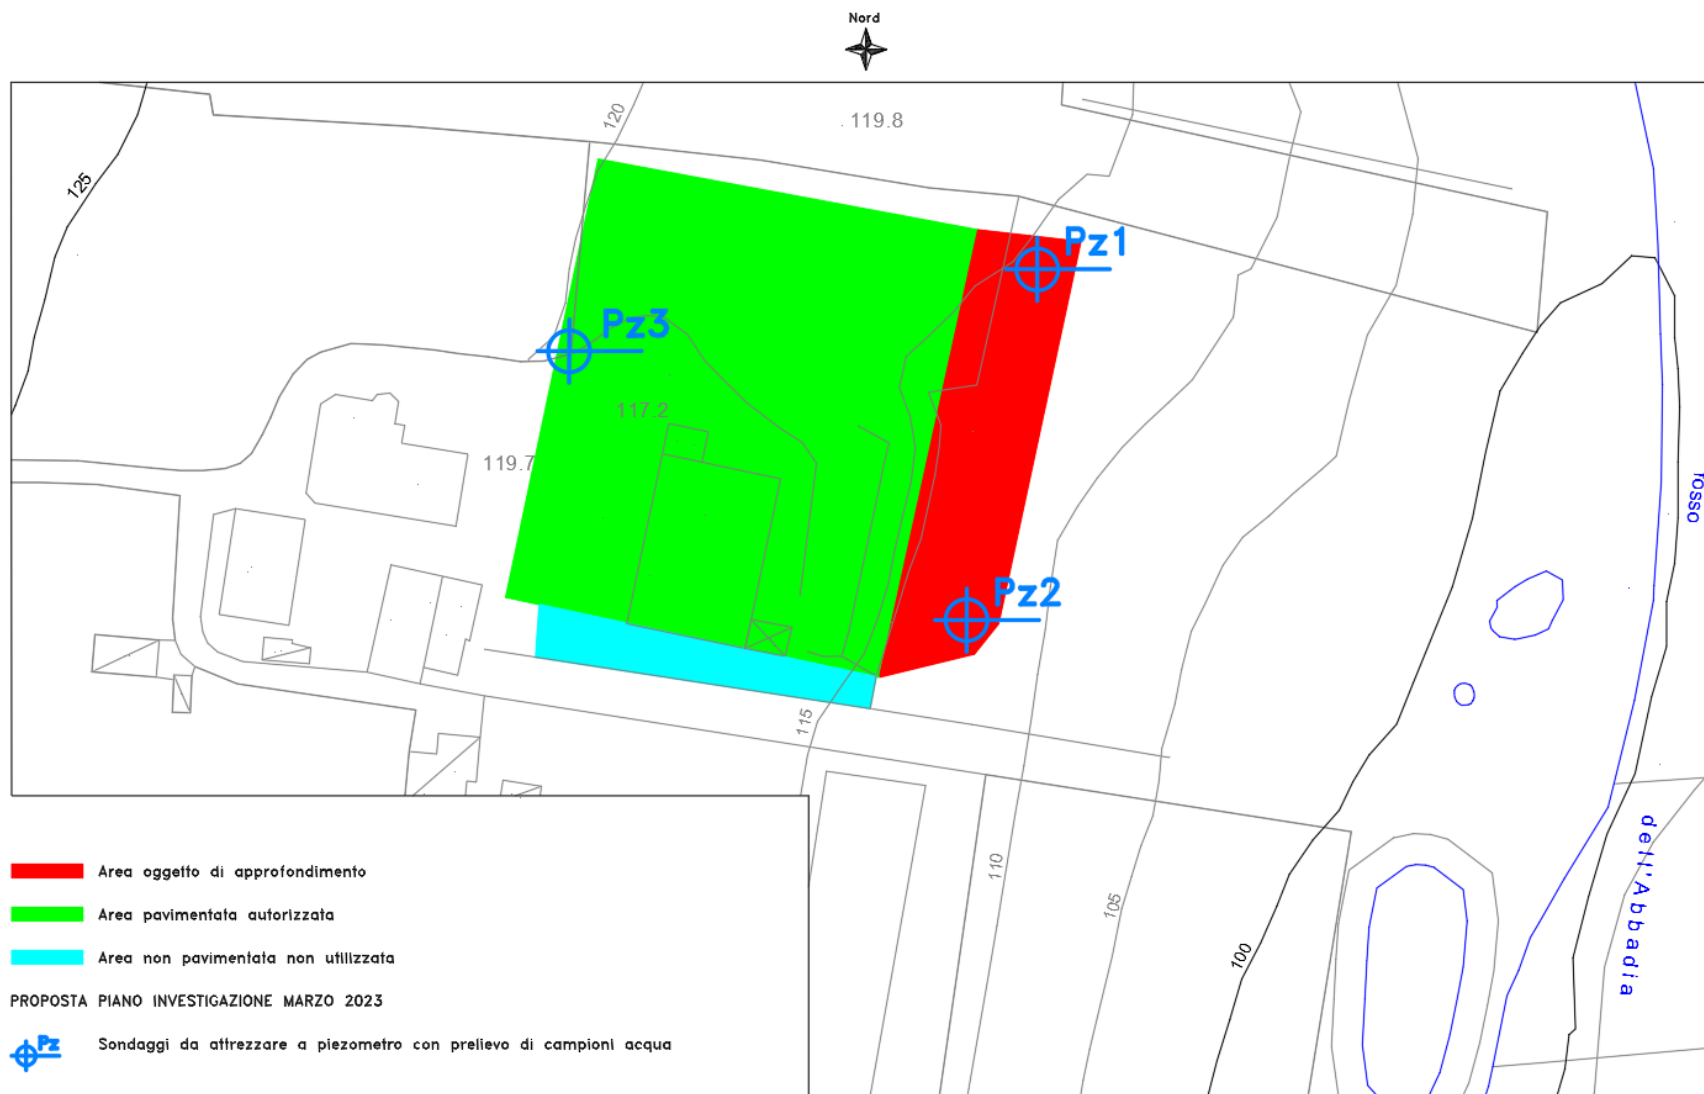
*Piano di indagini con indicazione dei n.3 piezometri*

L'ubicazione complessiva degli stessi inoltre è stata stabilita seguendo un criterio di tipo ragionato, in particolare, permettendo di disporre di punti di monte/valle in modo da poter condurre valutazioni sul contributo di contaminazione dell'area medesima. A tale scopo sono stati realizzati n. 3 piezometri.

Due piezometri concentrati nell'area rossa oggetto di approfondimento e uno a monte, nella zona verde pavimentata.
