# COMUNE DI COLLECORVINO

## Provincia di Pescara

### AUMENTO DELLA POTENZIALITÀ DI TRATTAMENTO DI UN IMPIANTO DI RECUPERO ESISTENTE DI RIFIUTI INERTI NON PERICOLOSI

## RELAZIONE IDROGEOLOGICA

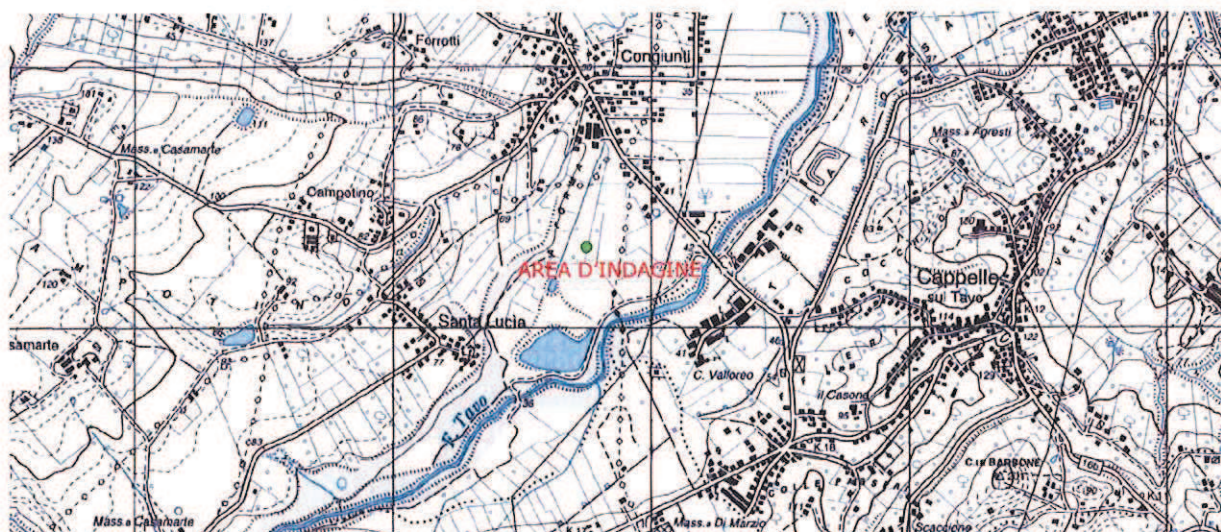
Figura 1. Inquadramento geografico dell'area (carta topografica scala 1:25000)

Il sito indagato è ubicato nel settore orientale del comprensorio comunale di Collecervino (PE), all'interno del comparto industriale compreso tra la località Congiunti ed la sinistra idrografica del Fiume Tavo. Topograficamente ricade sul Foglio 141 'Pescara' della Carta Topografica d'Italia dell'I.G.M. in scala 1:100000, nel Foglio 351 'Pescara' nella carta in scala 1:50000, III quadrante SE Spoltore' nella carta in scala 1:25000. Il sito è identificato dai seguenti dati catastali: Comune di Collecervino, Foglio di Mappa 8 particelle n. 2094,2098 e 2099.

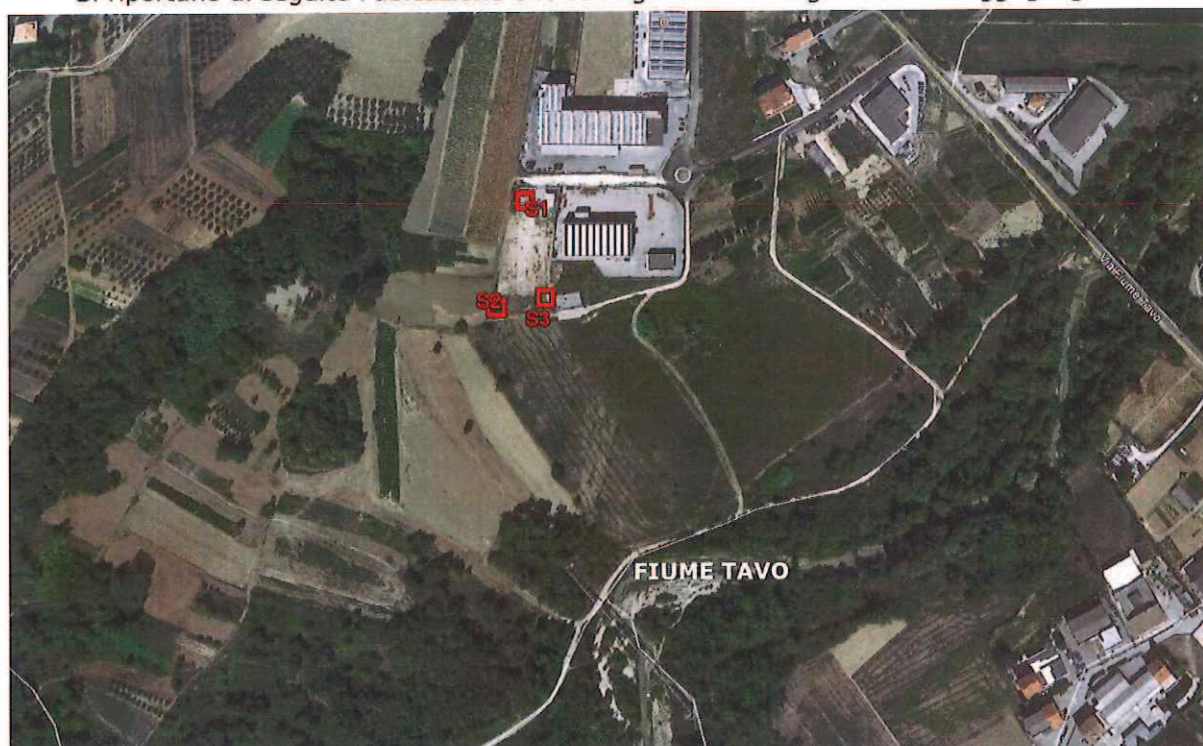
Figura 2. Foto satellitare con ubicazione sondaggi geognostici

Sono stati eseguiti n. 3 sondaggi geognostici verticali denominati S1, S2 ed S3, spinti alla profondità di 15 m dal p.c.

Si riportano di seguito l'ubicazione e le stratigrafie di dettaglio dei sondaggi geognostici.
