**OGGETTO: APERTURA DI UNA CAVA DI GHIAIA
A CIELO APERTO IN LOCALITA'
PIANURA VOMANO FG 29 PART. 68**

**RELAZIONE TECNICA ECONOMICA
INTEGRAZIONE OTTOBRE 2018**

RICOSTRUZIONE DELLA SUPERFICIE PIEZOMETRICA SITO-SPECIFICA Comune Morro D'Oro loc. Pianura Vomano - Fig. n. 29 p.lla n. 68

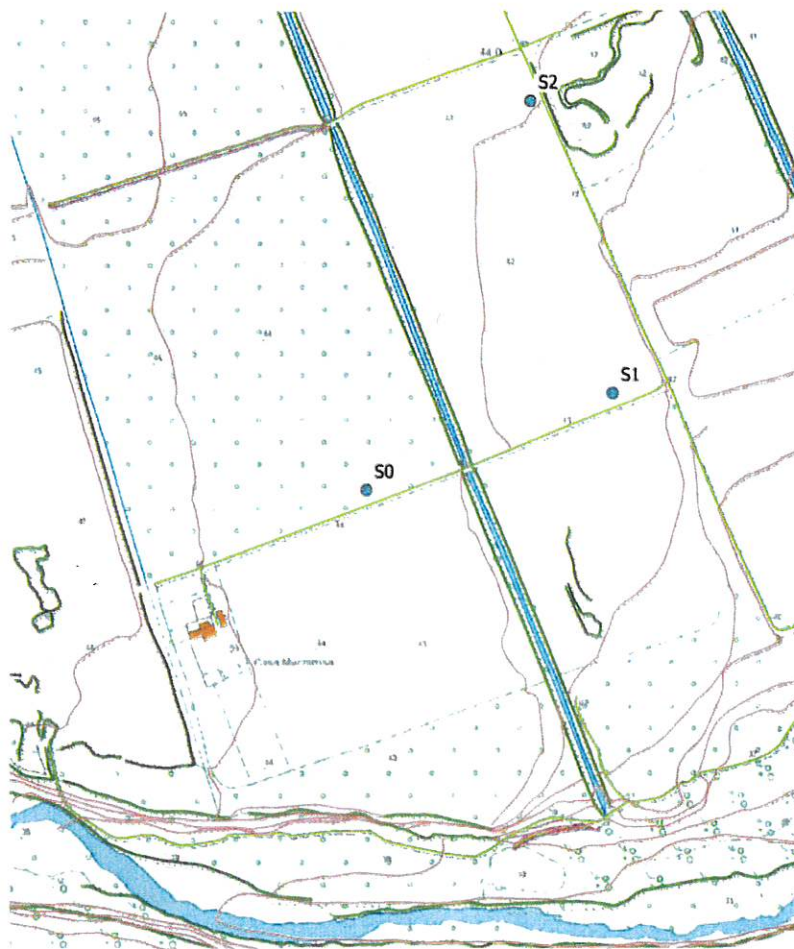
Ubicazione punti di controllo (piezometri tubo aperto)

COD PUNTO CONTROLLO	COORD X	COORD Y	Quota p.c. [m. slm]
S0	13.94118	42.62796	42,5 circa
S1	13.94392	42.62877	41,5 circa
S2	13.94295	42.63114	43,0 circa
