CANTIERE DI PRODUZIONE DI CONGLOMERATI

BITUMINOSI IN C.DA GARRANO DI TERAMO

Integrazioni alla Perizia ed
Analisi di Stabilità

*Integrazioni alla "Perizia
geologica sullo stato attuale
del cantiere di produzione
inerti e conglomerati
bituminosi in C.da Garrano di
Teramo" del 10 aprile 2017*

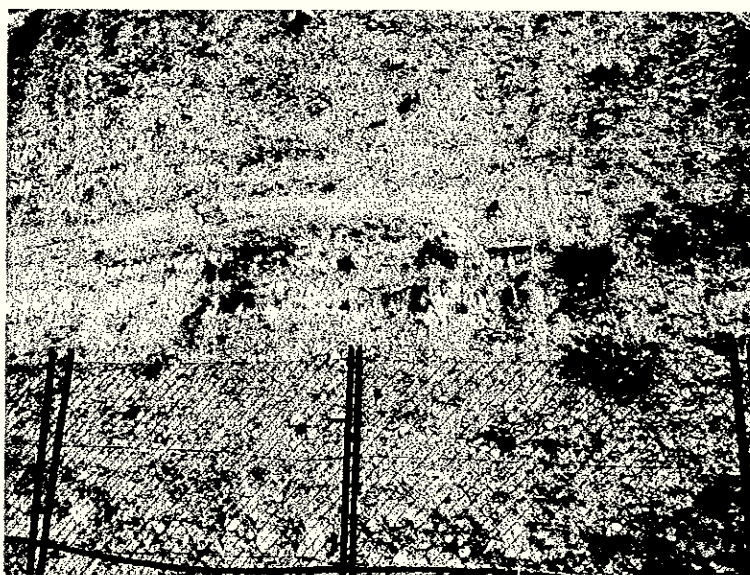
Fig. 1 – Particolare della formazione alluvionale

L'area di indagine, come ampiamente trattato nelle precedenti relazioni Geologiche, redatte dal Dott. Marcello Catalogna, è caratterizzata dalla presenza di terreni relativi a terrazzi alluvionali a matrice limo-sabbioso-ghiaiosa, ben cementati. La frazione ghiaiosa (la più presente, fig. 1) è caratterizzata da una granulometria grossolana i cui elementi evidenziano una forma appiattita a testimonianza della genesi fluviale che ne migliora le condizioni di stabilità. La morfologia è sub-verticale con angoli di pendenza di oltre 70°.

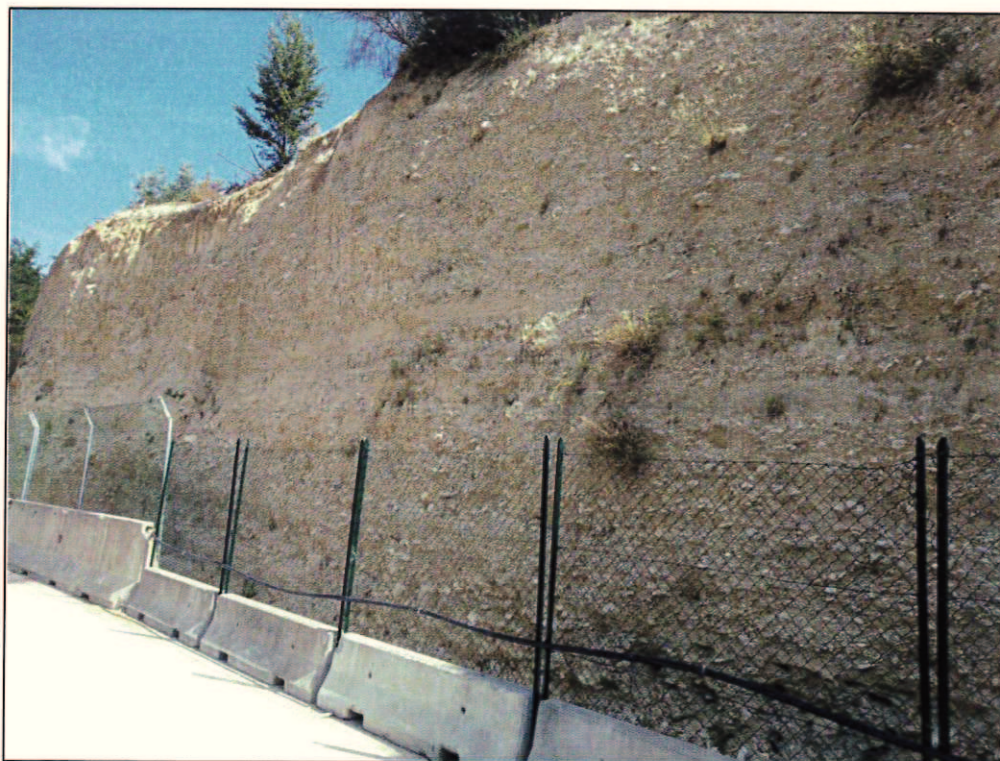
Fig. 3 – Sezione 1 con cerchiata la zona analizzata con analisi di stabilità

Dal rilievo topografico (fig. 2) nell'area di studio, eseguito dal Geom. Luca Di Giannatale, sono state estrapolate 3 sezioni significative denominate 1, 2 e 3. Di seguito si riportano le sezioni indagate (figg. 3, 4 e 5) con le foto della loro ubicazione. Le altezze massime della scarpata non raggiungono i 10 m di dislivello. Le analisi sono state eseguite nella zona a monte della strada di accesso all'impianto al fine di verificarne la stabilità ai fini della valutazione dei rischi.

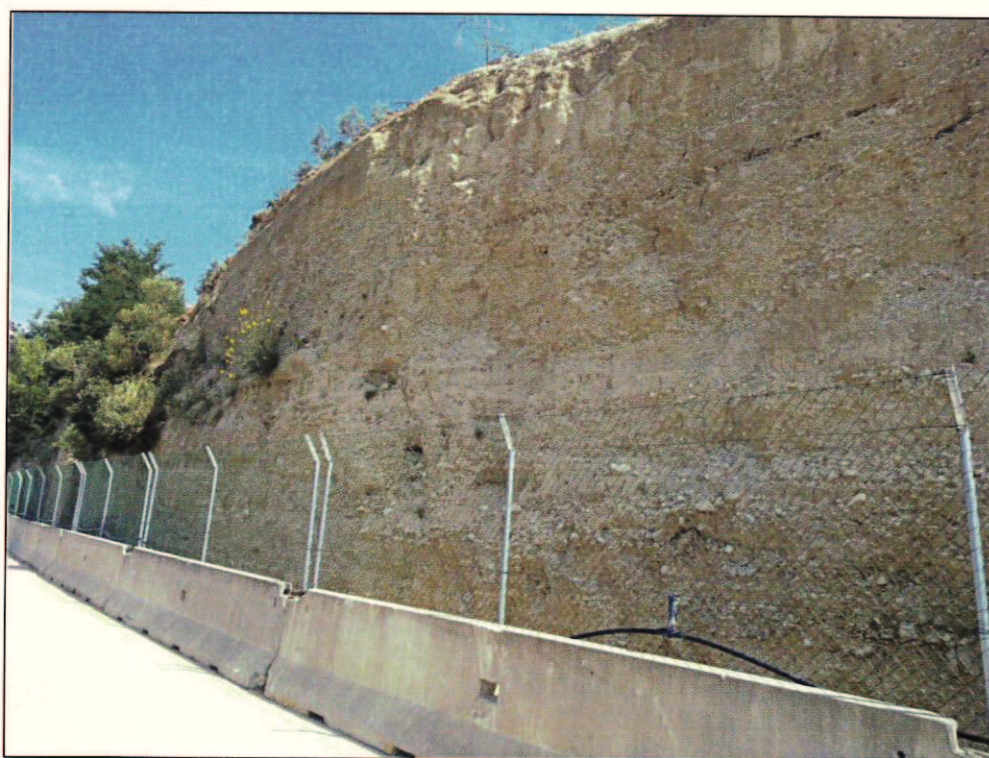
Fig. 4 – Sezione 2 con cerchiata la zona analizzata con analisi di stabilità

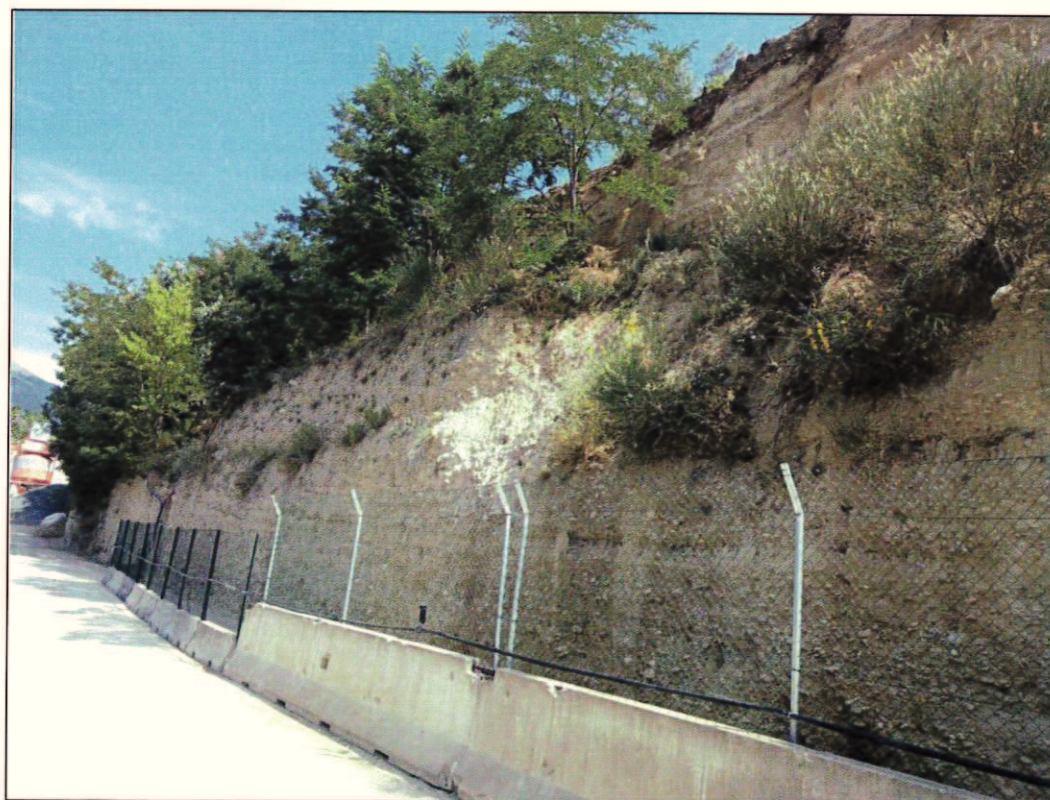
Fig. 5 – Sezione 3 con cerchiata la zona analizzata con analisi di stabilità
