**CHIARIMENTI ED APPROFONDIMENTI ALLA RELAZIONE
D'INCIDENZA DEL PROGETTO DI PARCO EOLICO
“MONTE DI MEZZO”
NEI COMUNI DI MONTAZZOLI E COLLEDIMEZZO (CH)
SUI BENI AMBIENTALI TUTELATI DA:
SIC IT7140211 “Monte Pallano e Lecceta d'Isca d'Archi”**

Committente: Società F.E.R.A. s.r.l.

Dicembre 2010

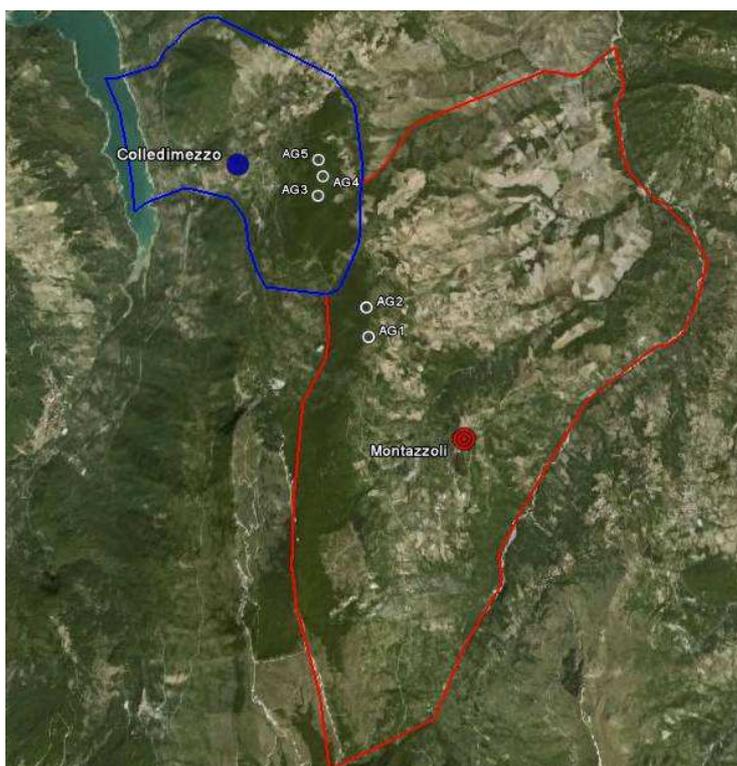
Figura 1: layout d'impianto. In bianco la posizione degli aerogeneratori (AG1,...,AG5). In rosso e in blu i confini dei Comuni interessati dal progetto.

Il progetto di parco eolico sviluppato dal proponente (F.E.R.A. Srl) prevede l'installazione di cinque aerogeneratori. Tre saranno ubicati nel territorio comunale di Colledimezzo (CH), due nel Comune di Montazzoli (CH). La localizzazione dell'impianto è rappresentata in Figura 1.

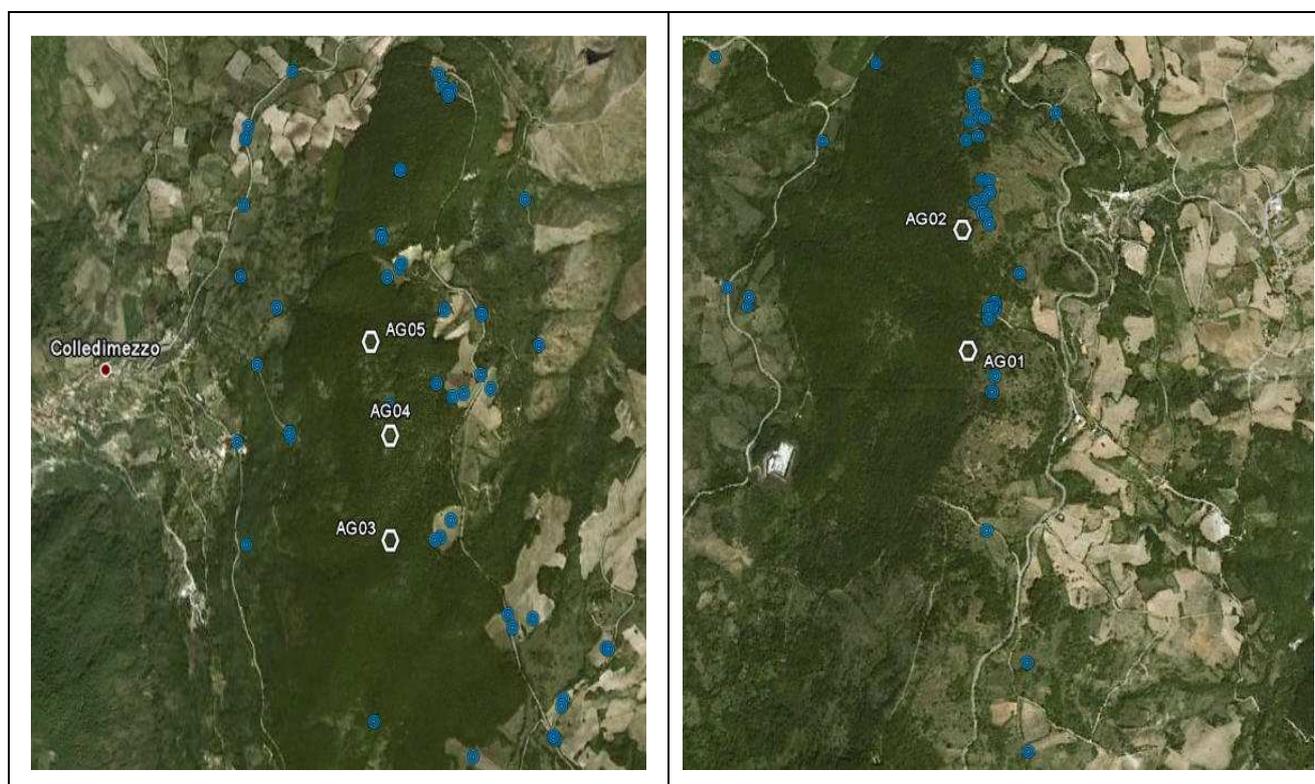
Figura 2: punti d'osservazione (in blu) effettuati durante il 2010

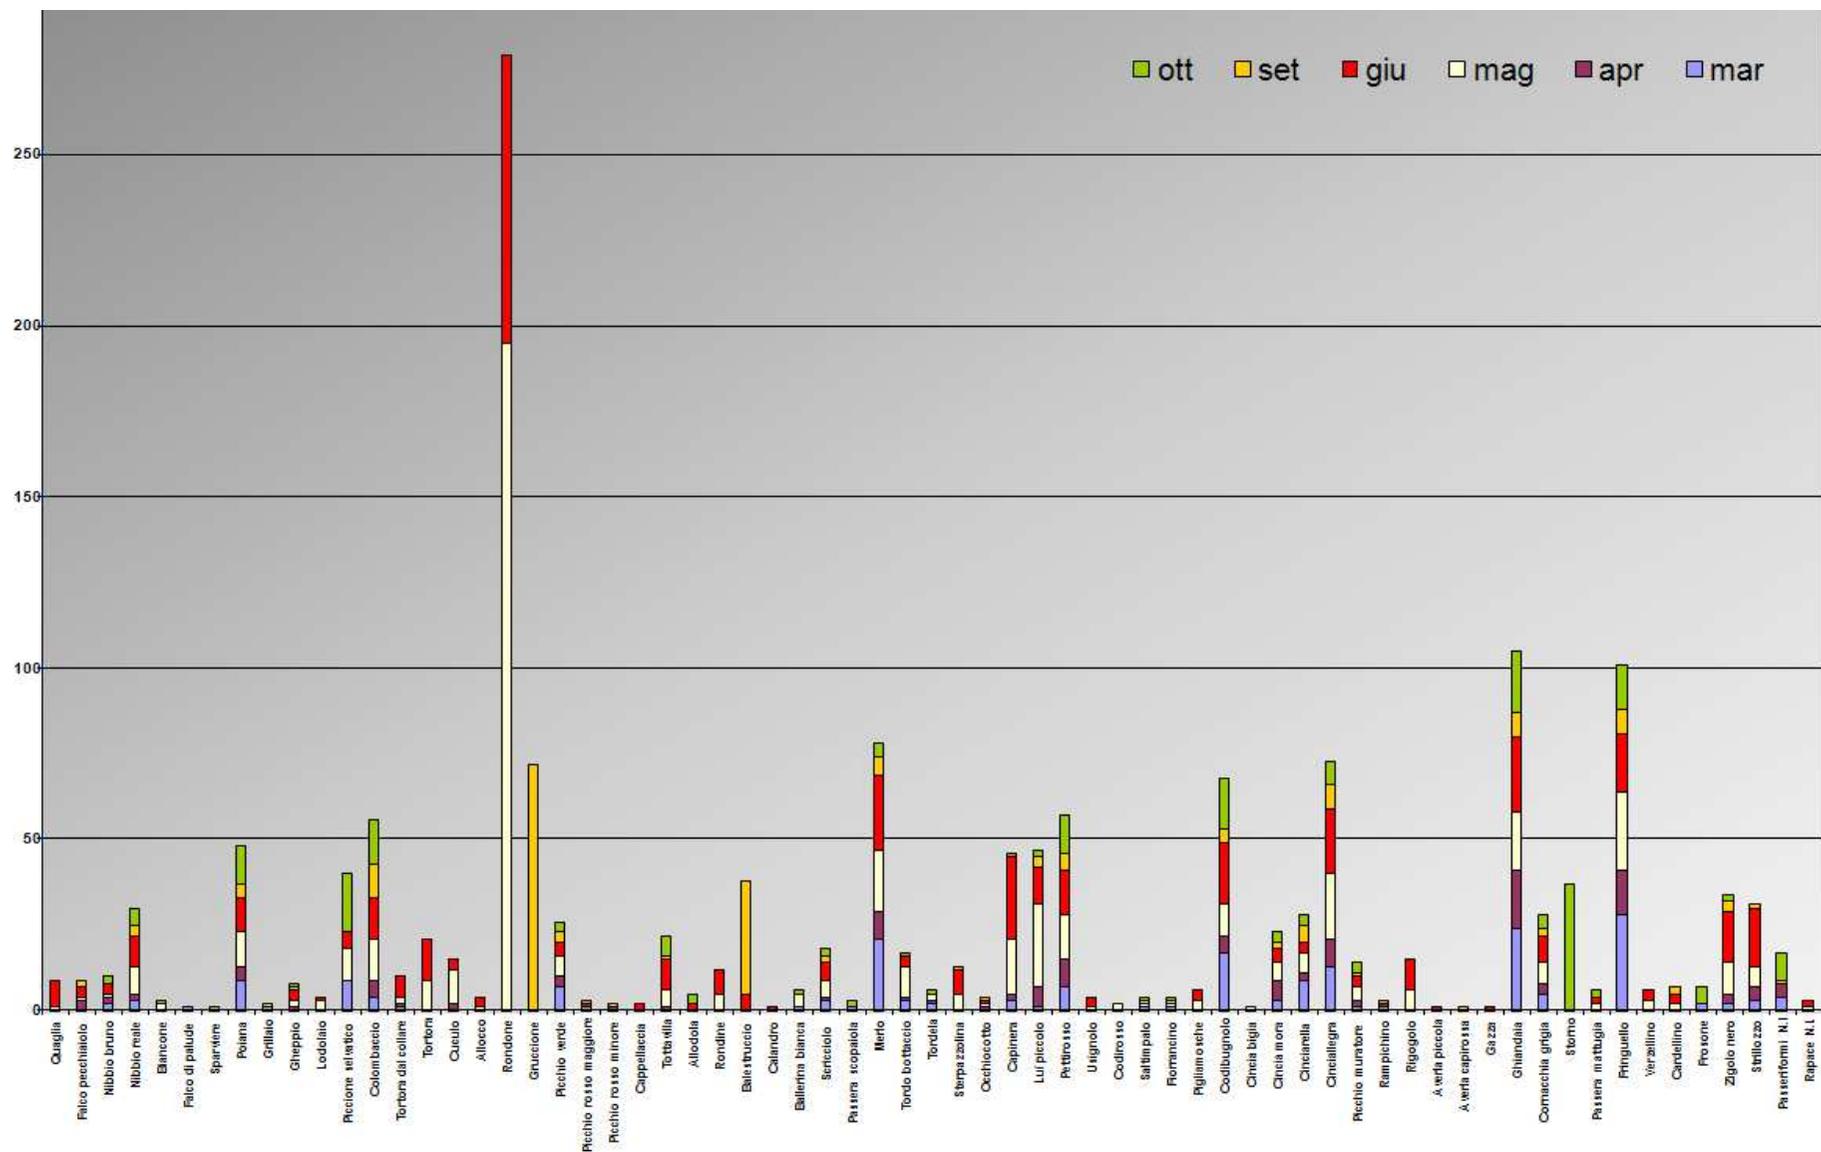
Figura 3: osservazioni avifauna. Marzo - Ottobre 2010

Dalla Figura 3 si evince che il sito è interessato da modesti contingenti migratori.

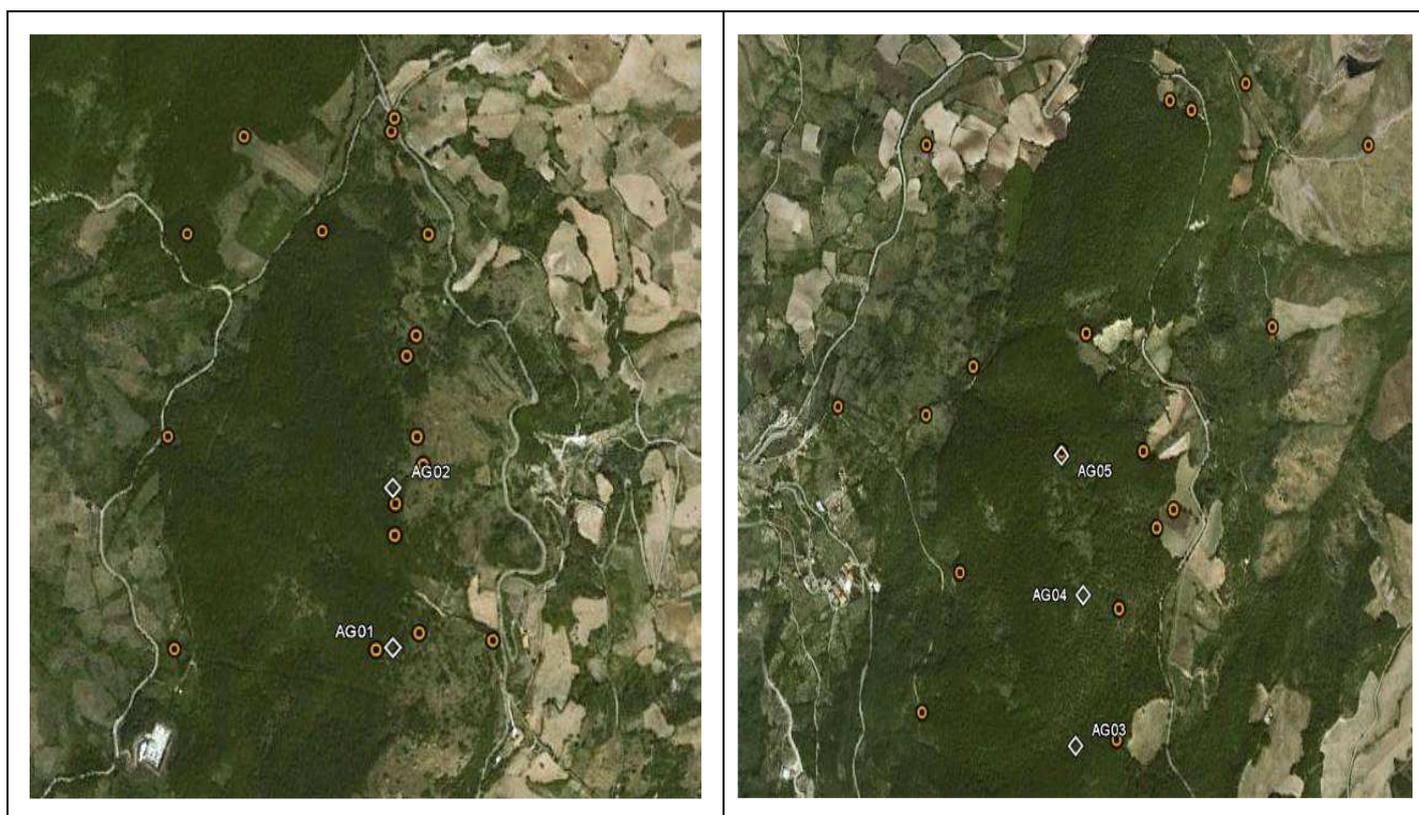
Figura 4: localizzazione cartografica dei PDA effettuati. A sx il cluster a sud, a dx quello a nord

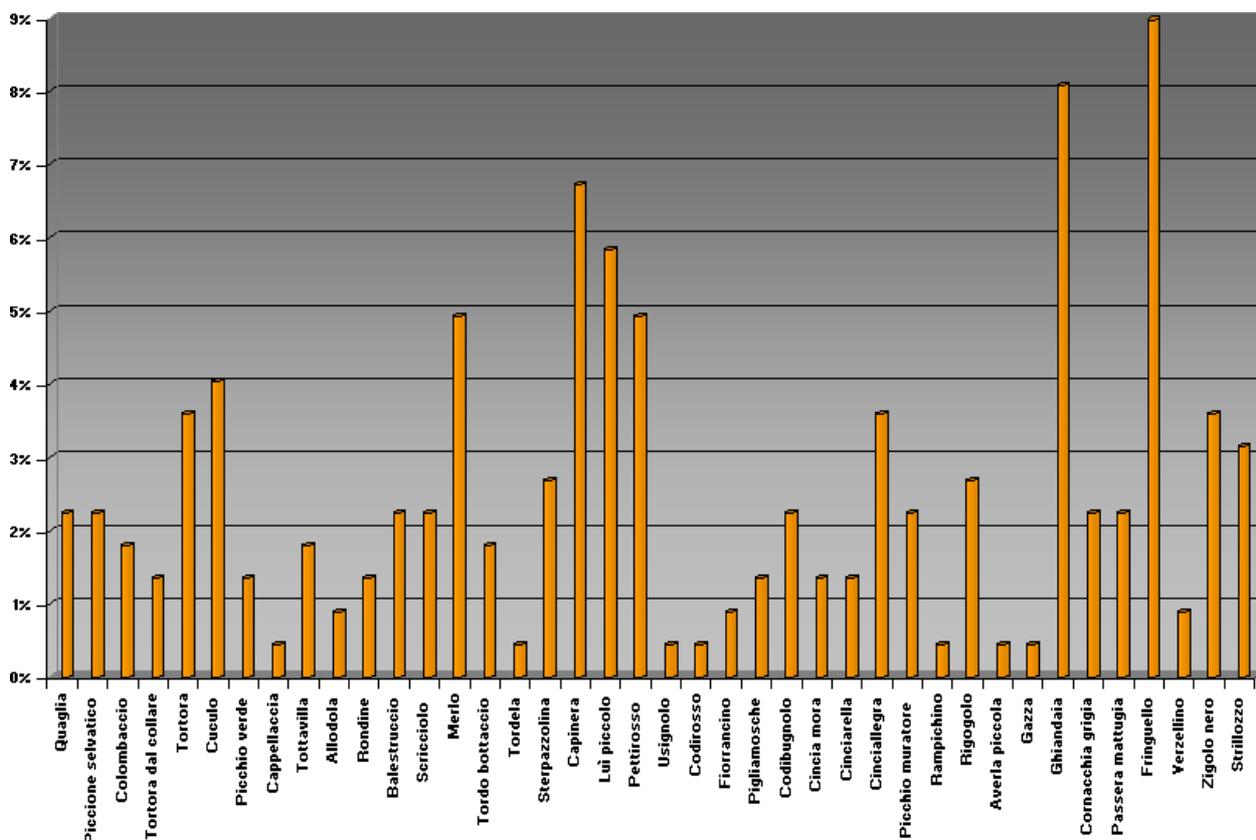
Figura 5: abbondanza relativa delle specie nidificanti.

Come mostra la Figura 5, per quanto concerne i “passeriformi” nidificanti, l’area d’impianto mostra un discreto grado di naturalità e di complessità trofica.

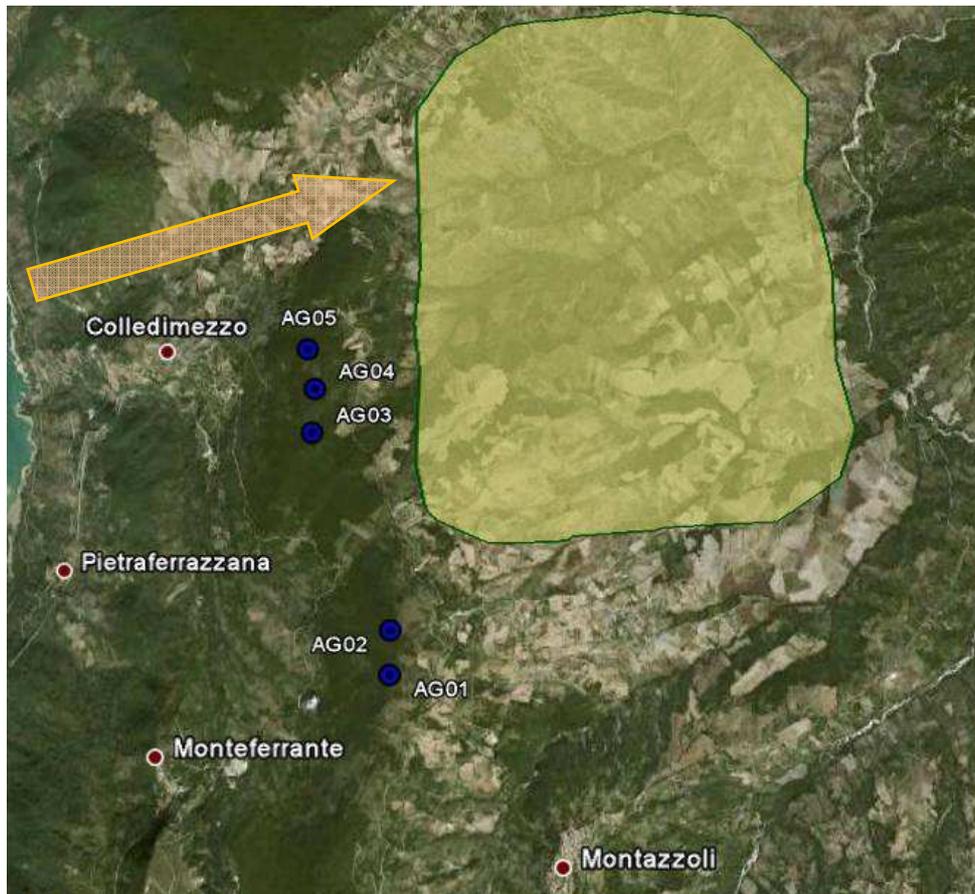
Figura 6: principale area di caccia di poiana e nibbio reale (in giallo). La freccia arancio rappresenta la principale direzione di provenienza del nibbio reale.

Come già detto sia nibbio reale che poiana sono state spesso avvistate in volteggio nella zona agricola a nord-est rispetto al sito d'impianto. Verosimilmente le correnti termiche ascensionali che tendono a crearsi a seguito del riscaldamento del suolo, favoriscono l'ascesa delle specie sopradescritte. Inoltre tutta l'area evidenziata in giallo nella Figura 6 è caratterizzata da una copertura arborea rada o del tutto assente. Tale tipologia di habitat agricolo estensivo offre alle specie considerate un'area ambientalmente idonea alla caccia, a differenza delle caratteristiche ecologiche del sito d'impianto.

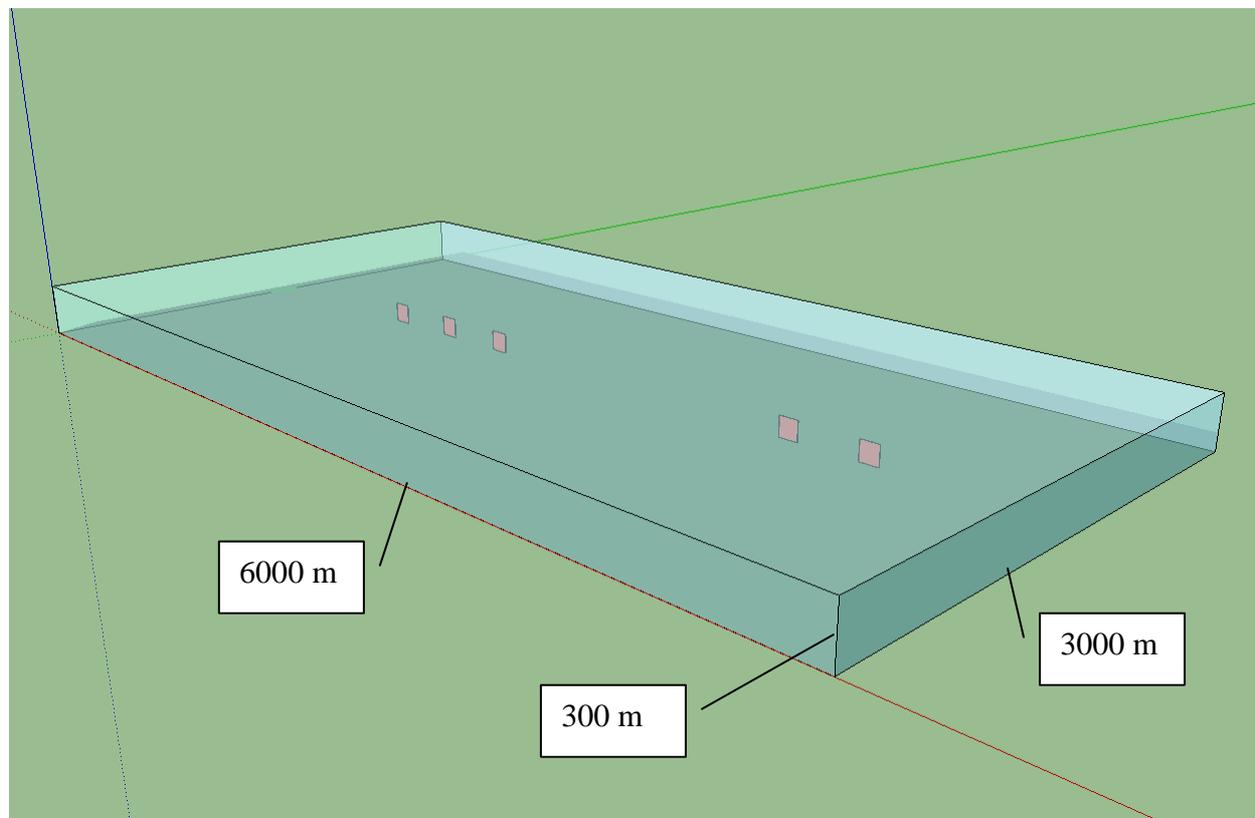
Figura 7 - Rappresentazione grafica dell'area indagata (in celeste) e dell'area a rischio per gli uccelli, cioè dell'area spazzata dalle pale (in rosso)

Nella Figura 7 e nella Figura 8 si è data rappresentazione tridimensionale dell'area di indagine (6.000 m x 3.000 m x 300 m) e dell'area massima spazzata dalle pale del Parco Eolico (112 m x 112 m x 4 m).

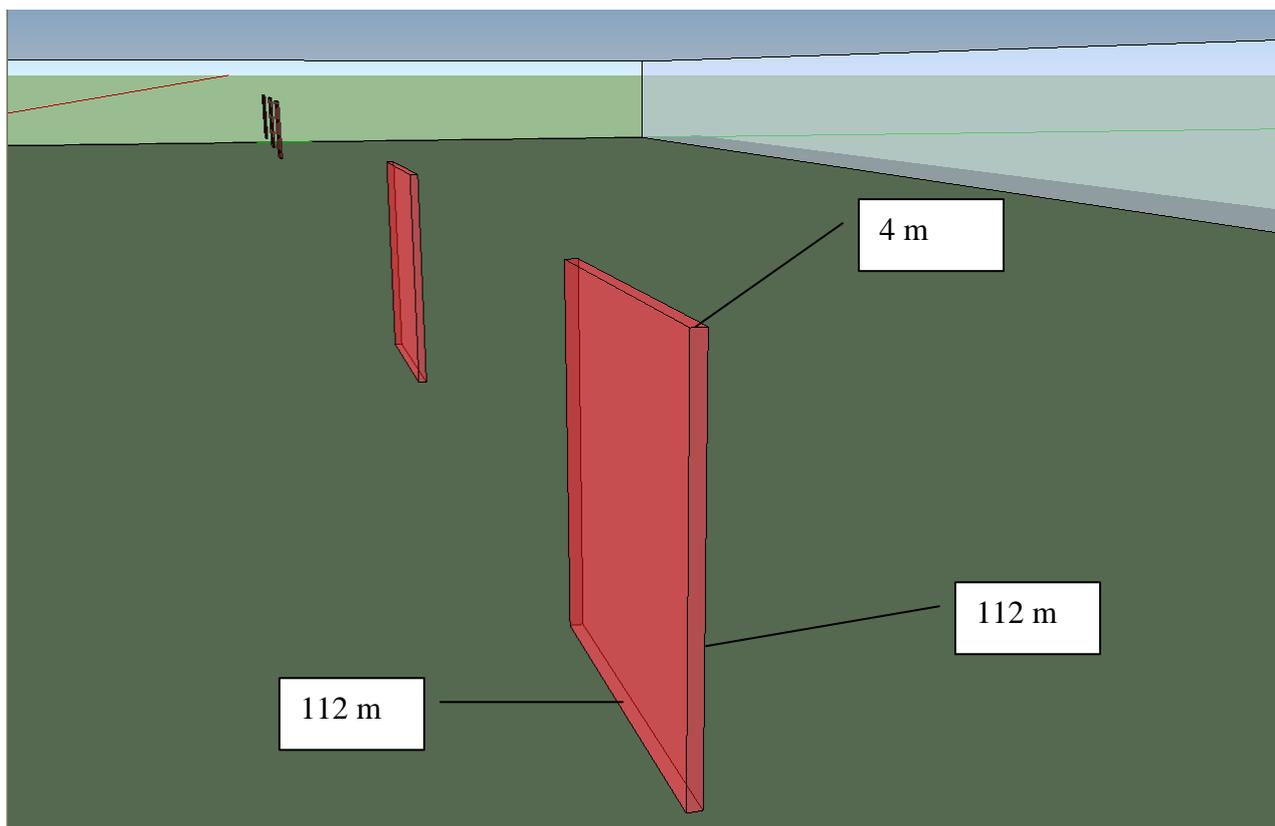
Figura 8 - Dettaglio della rappresentazione grafica dell'area a rischio

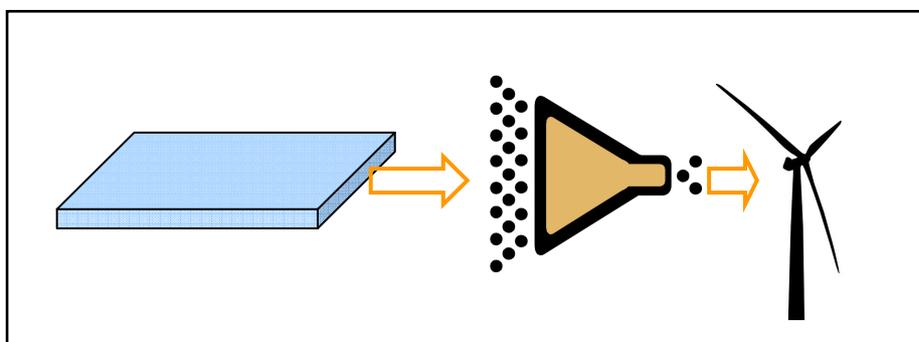
Figura 9 - Rappresentazione grafica della metodologia impiegata

Nella Figura 9 e Figura 10 si è data rappresentazione grafica della metodologia impiegata. Si comprende bene come sia eccessivamente penalizzante, ai fini di una corretta stima del rischio, ipotizzare che la totalità degli uccelli avvistati in un'area così vasta (18 Km²) debbano necessariamente dirigersi contro un aerogeneratore. Ciò equivale a dire che qualsiasi specie ornitica transiti in una così vasta area andrà sempre a volare contro le pale in movimento dell'ipotetico unico aerogeneratore presente. E' una evidente forzatura che mal rappresenta il reale rischio di impatto tanto più per progetti come questo in cui, come chiaramente rappresentato nella Figura 6 a pag. 14 la maggior parte degli avvistamenti effettuati in campo dimostrano la prevalente frequentazione da parte dell'avifauna di una zona differente da quella di progetto, ovvero la zona agricola sita a Nord-Est dell'area di impianto.

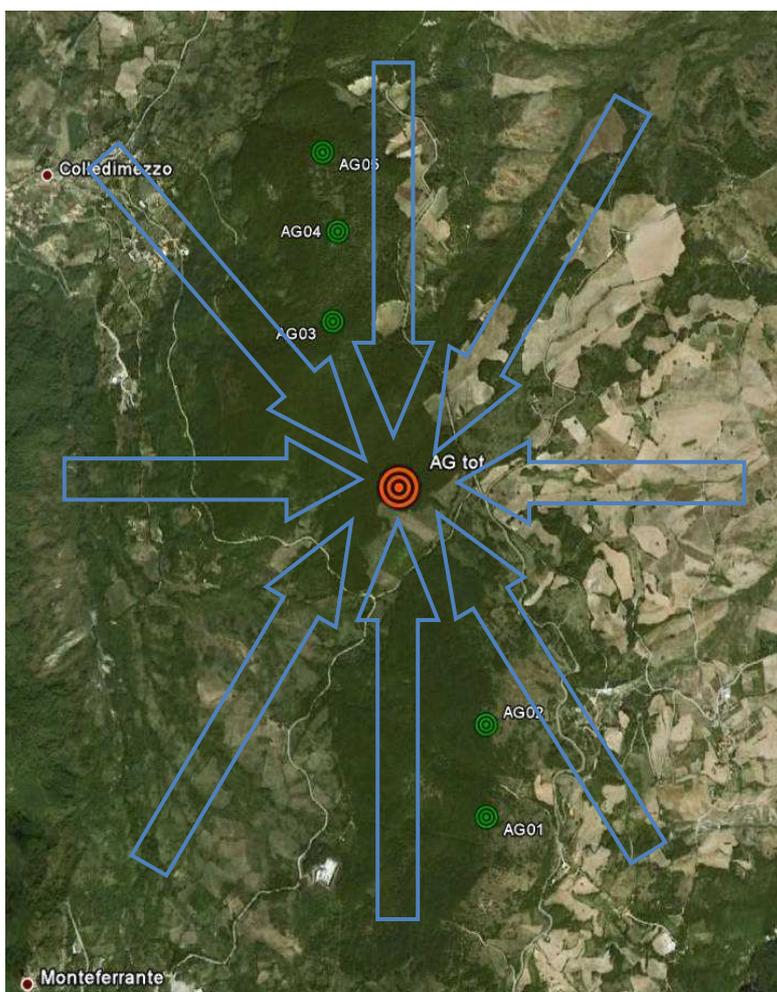
Figura 10: in verde il layout d'impianto, in rosso l'ipotetico punto torre utilizzato per il calcolo del rischio di collisione. Le frecce blu vogliono indicare l'assunzione del modello utilizzato nella relazione d'incidenza consegnata (maggio 2010): tutti gli uccelli censiti collidono con un'ipotetica pala al centro dell'impianto.

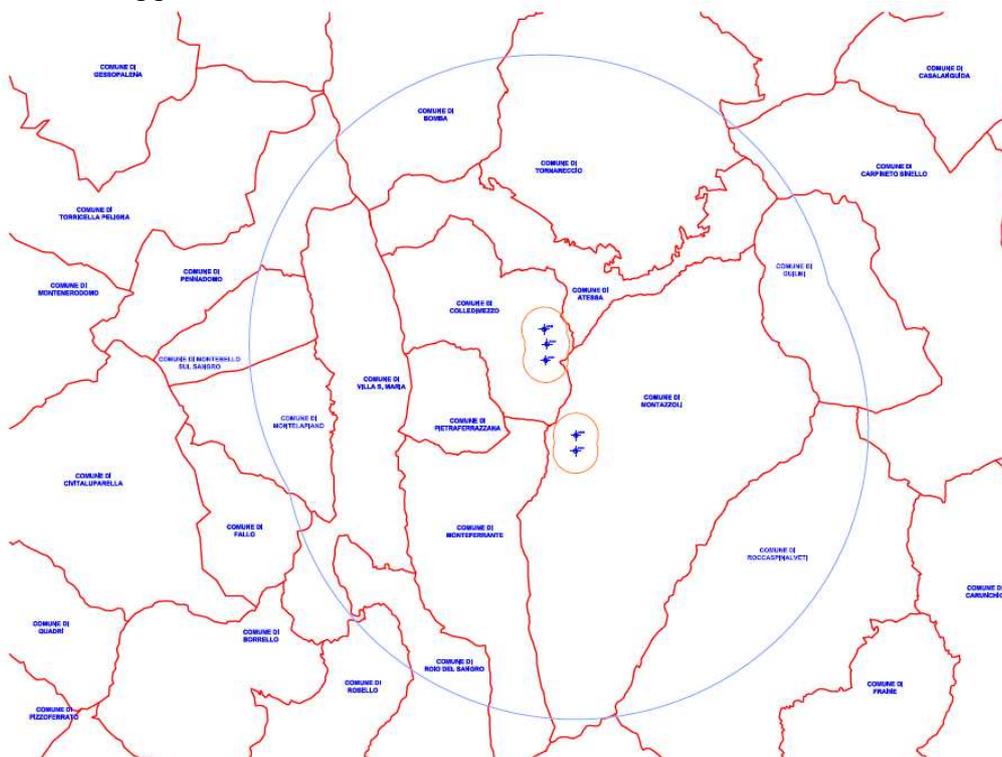
Figura 11: home range potenziale (in azzurro) del nibbio reale e zone di interferenza delle turbine (in arancio)

Considerando che l'home range del Nibbio reale ha una estensione di circa 130 km², e ponendosi nella situazione più critica, che prevedrebbe luoghi adatti alla nidificazione nei pressi degli aerogeneratori a progetto, è stata rappresentata su opportuna cartografia una potenziale area di attività con centro sui due cluster d'impianto e raggio pari a 6,5 km. Intorno alle macchine è stata invece disegnata un'area circolare di buffer pari a 500 m di raggio, come circolo di interferenza delle turbine.

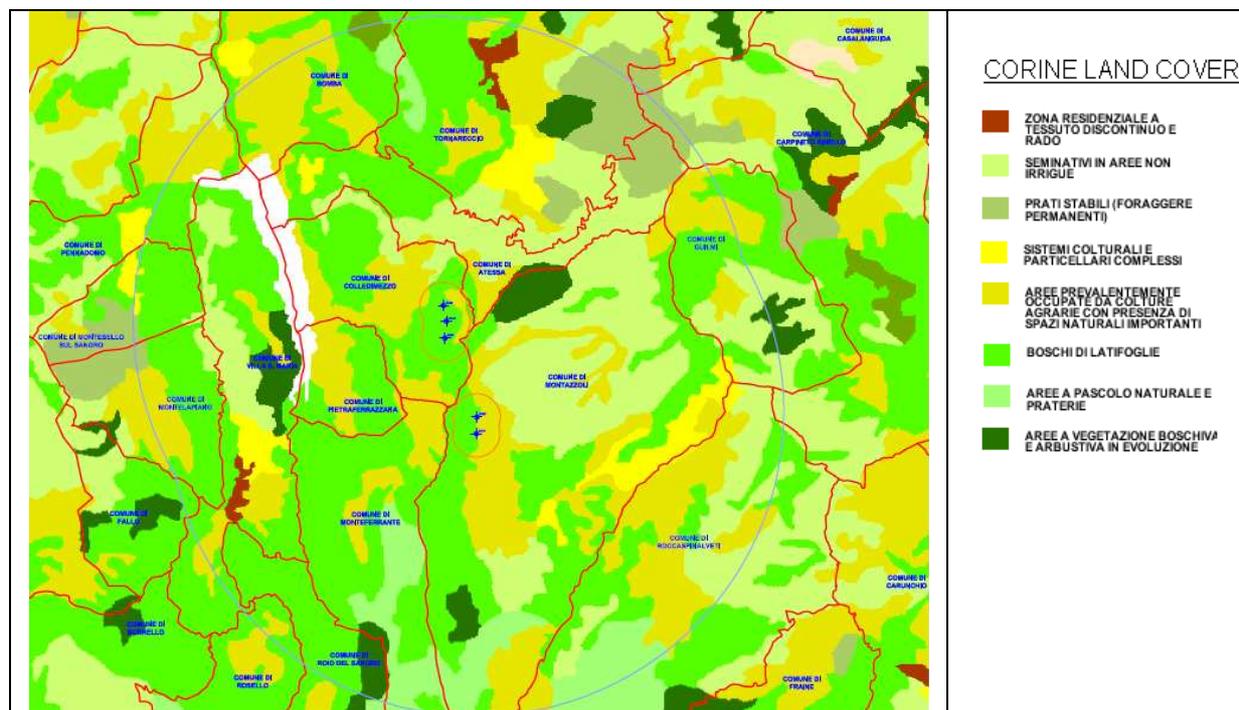
Figura 12: ubicazione della macroarea su Corine Land Cover

Andando a sovrapporre il potenziale home range del nibbio reale alla carta del Corine Land Cover si nota che una buona porzione del territorio “controllato” è costituito da boschi di latifoglie. Le abitudini etologiche della specie considerata fa escludere queste zone dall’area di caccia del rapace.

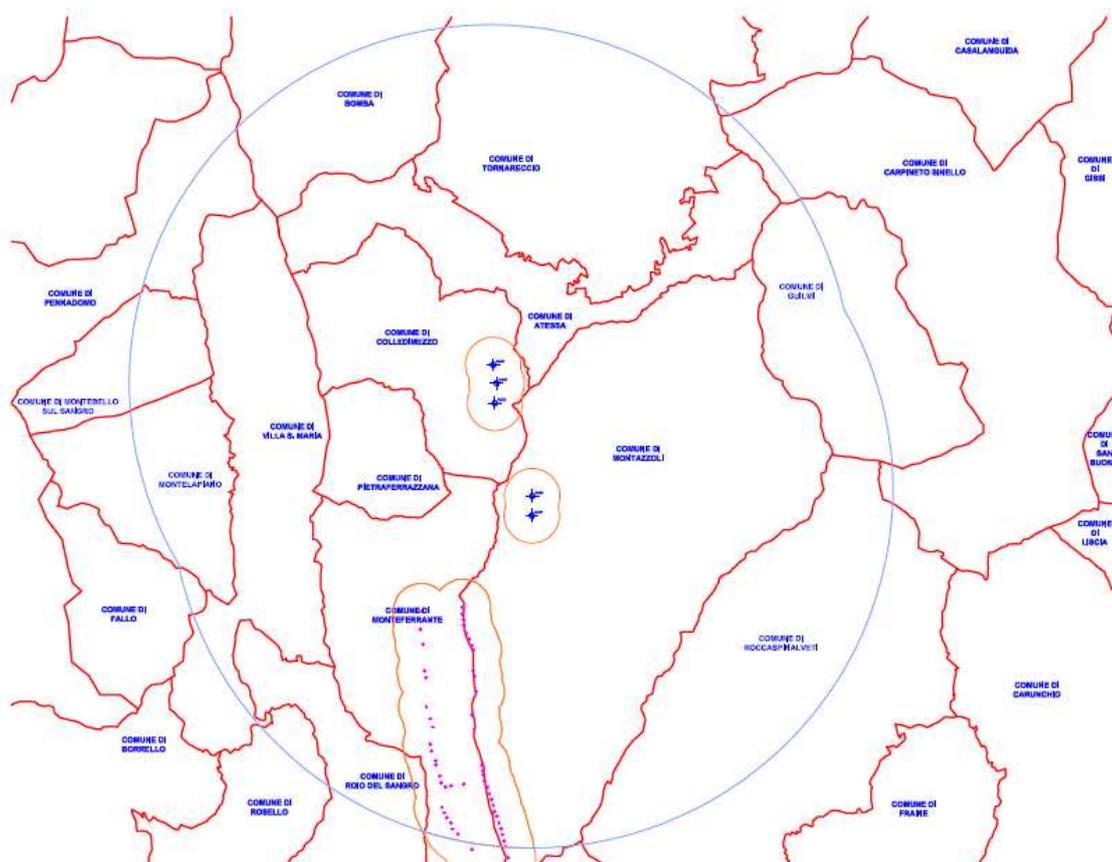
Figura 13: home range potenziale (in azzurro) del Nibbio reale e buffer di interferenza nella macroarea (in arancio)

La macroarea analizzata è già sede di altri parchi eolici realizzati da Edison tra il 2001 ed il 2002 presso i Comuni di Monteferrante e Montazzoli. Con lo stesso sistema adottato per la valutazione quantitativa dell'impatto indiretto per sottrazione di habitat, è possibile verificare quanto le installazioni eoliche incidano complessivamente sull'aspetto e quale sia il contributo differenziale alla determinazione dell'impatto totale. Come si nota dall'immagine seguente dei 57 aerogeneratori che costituiscono i parchi eolici Edison, 51 sono annessi nella presente valutazione d'impatto (in funzione dell'home range considerato).

Analogamente, l'analisi del territorio ha evidenziato che su 91,35 km² idonei per l'attività trofica del rapace, 4,36 km² rientrano nel buffer di interferenza dei parchi esistenti.

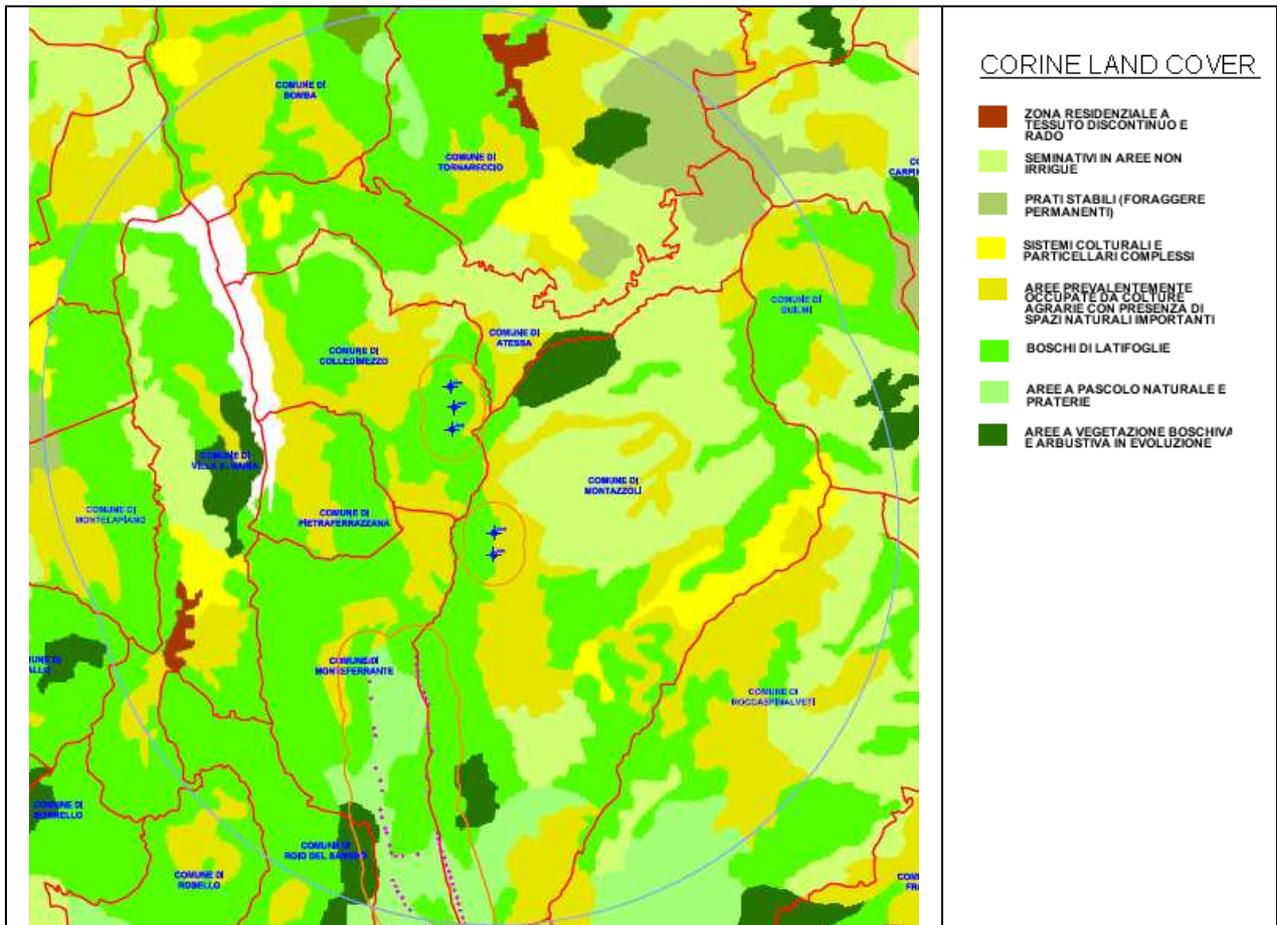
Figura 14: Corine Land Cover e buffer di interferenza complessivi nella macroarea

In conclusione, l’impatto indiretto complessivo per sottrazione di habitat idoneo all’attività dei rapaci nell’home range ipotizzato del Nibbio reale è pari al 5,73% sul totale del territorio a disposizione. Di questa percentuale, l’impatto ascrivibile al solo impianto eolico a progetto è dello 0,96%.

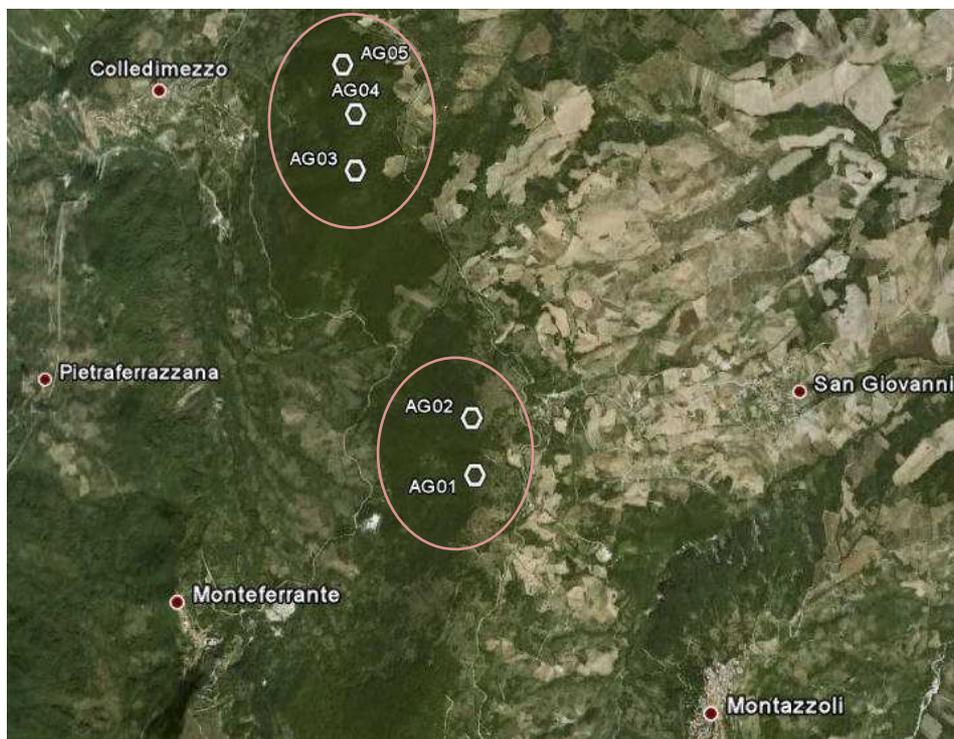
Figura 15: i 2 cluster dell'impianto "Monte di Mezzo"

Innanzitutto va detto che, come mostra la Figura 15, l'impianto oggetto di valutazione è composto da 2 cluster. Tale tipologia di progettazione a piccoli gruppi di turbine, riduce l'impatto derivante dai rischi di collisione in quanto diminuisce il rischio legato all'effetto barriera.

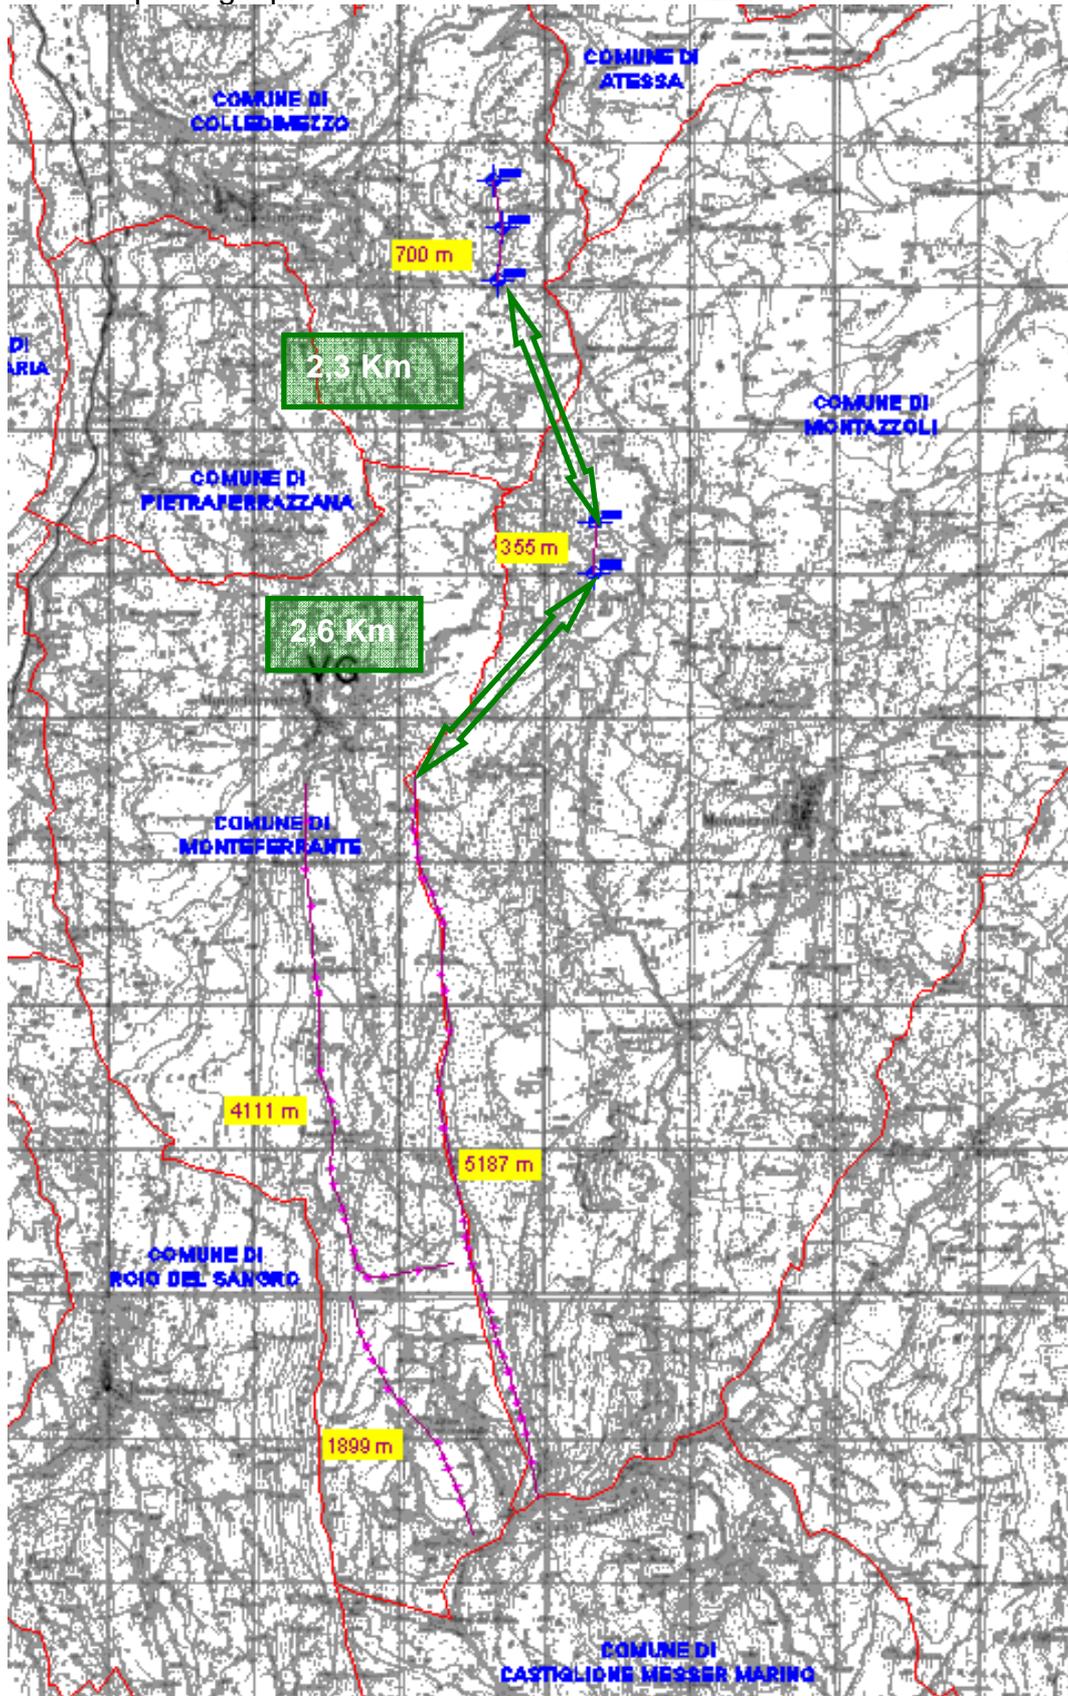
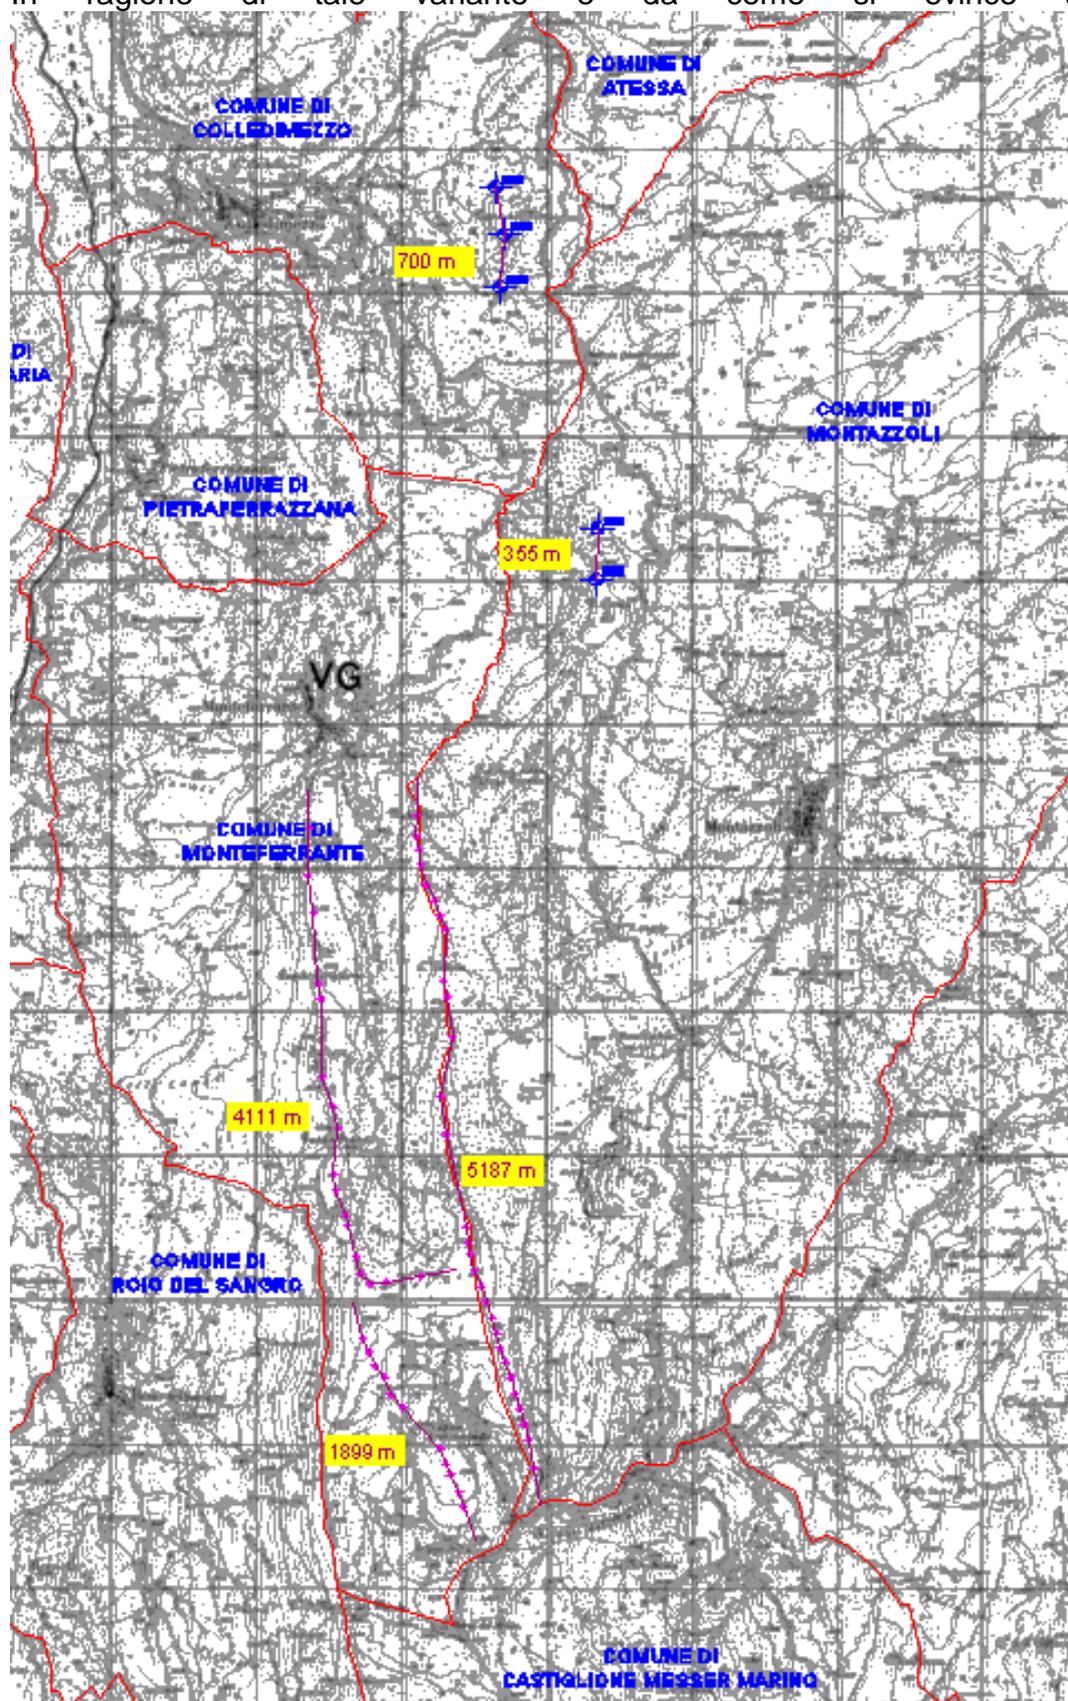
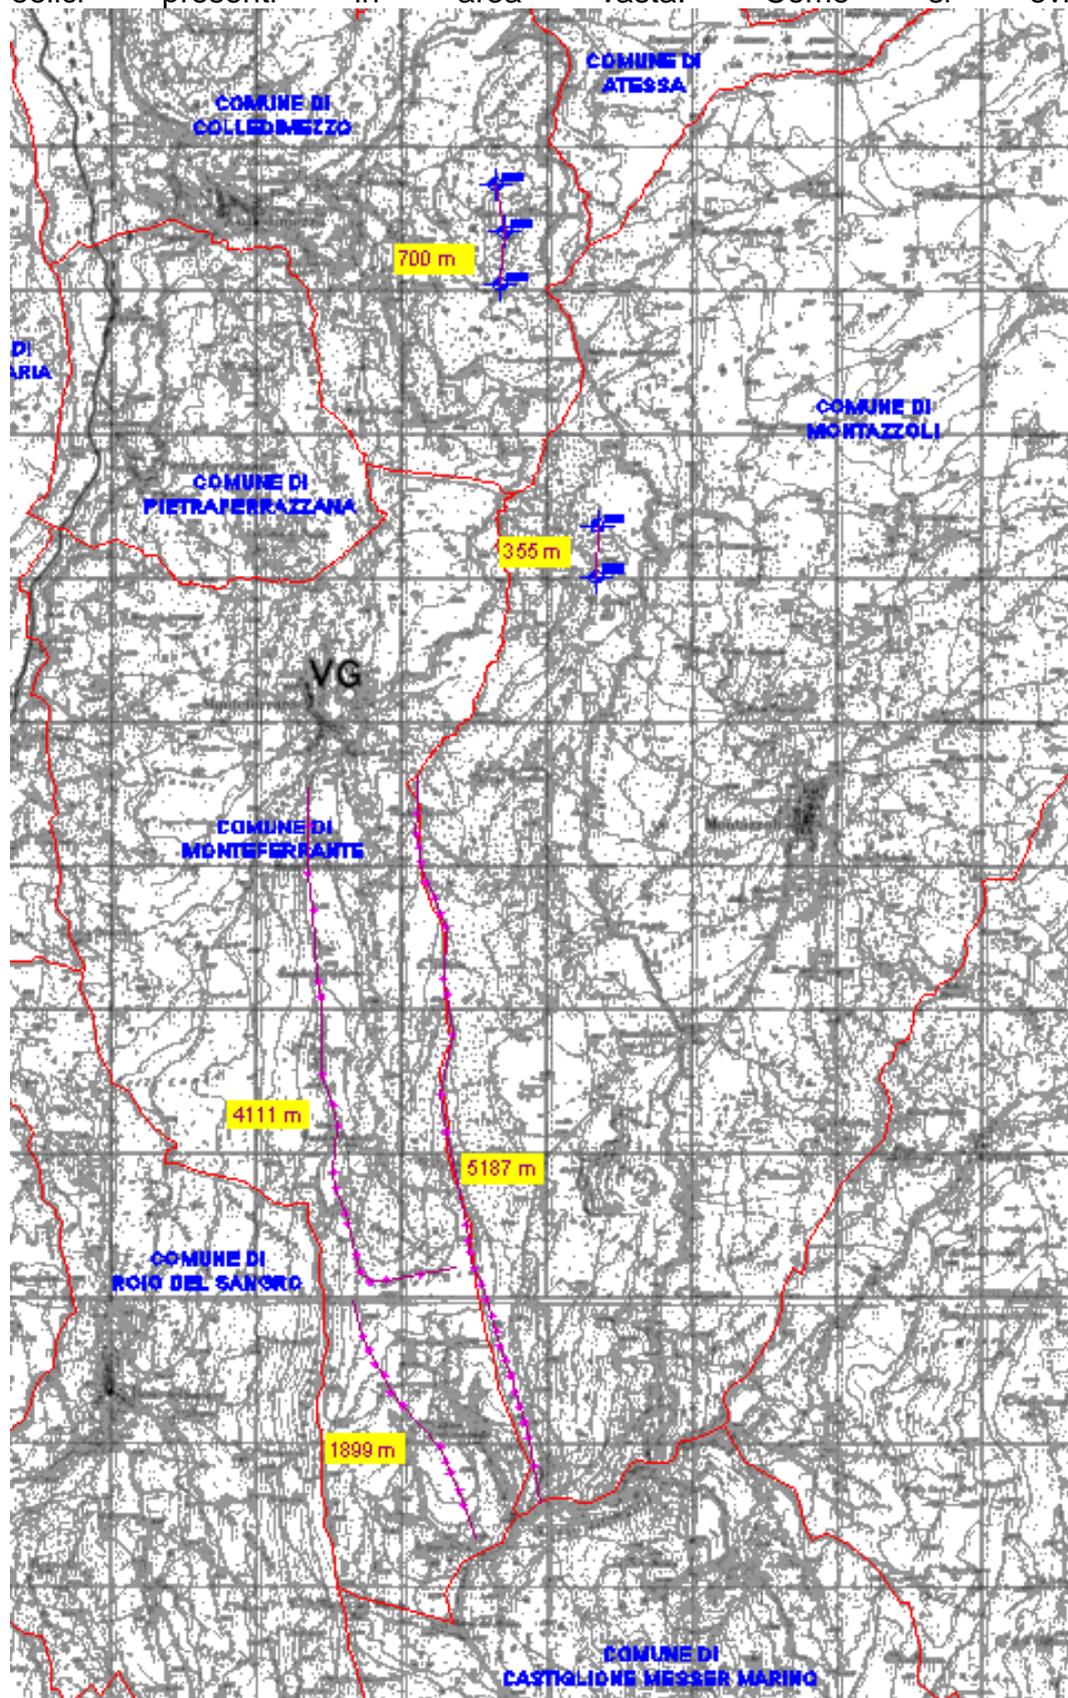
Figura 16: impatto cumulativo. Effetto barriera

La figura che segue mostra l'occupazione lineare del territorio determinata dall'impianto FERA srl e da quello già presente nel territorio di Montazzoli e Monteferrante.

Figura 16, l'occupazione lineare del territorio in ragione dell'allineamento delle macchine risulta essere di:

- 0.7 Km per il cluster a nord (3 aerogeneratori);
- 0.35 Km per il cluster a sud (2 aerogeneratori).

Figura 16 l'impianto di Montazzoli e di Monteferrante determina allineamenti della seguente estensione:

- 1) 4,1 km;
