**CHIARIMENTI ED APPROFONDIMENTI ALLA RELAZIONE
D'INCIDENZA DEL PROGETTO DI PARCO EOLICO
“MONTE DI MEZZO”
NEI COMUNI DI MONTAZZOLI E COLLEDIMEZZO (CH)
SUI BENI AMBIENTALI TUTELATI DA:
SIC IT7140211 “Monte Pallano e Lecceta d'Isca d'Archi”**

Committente: Società F.E.R.A. s.r.l.

Dicembre 2010

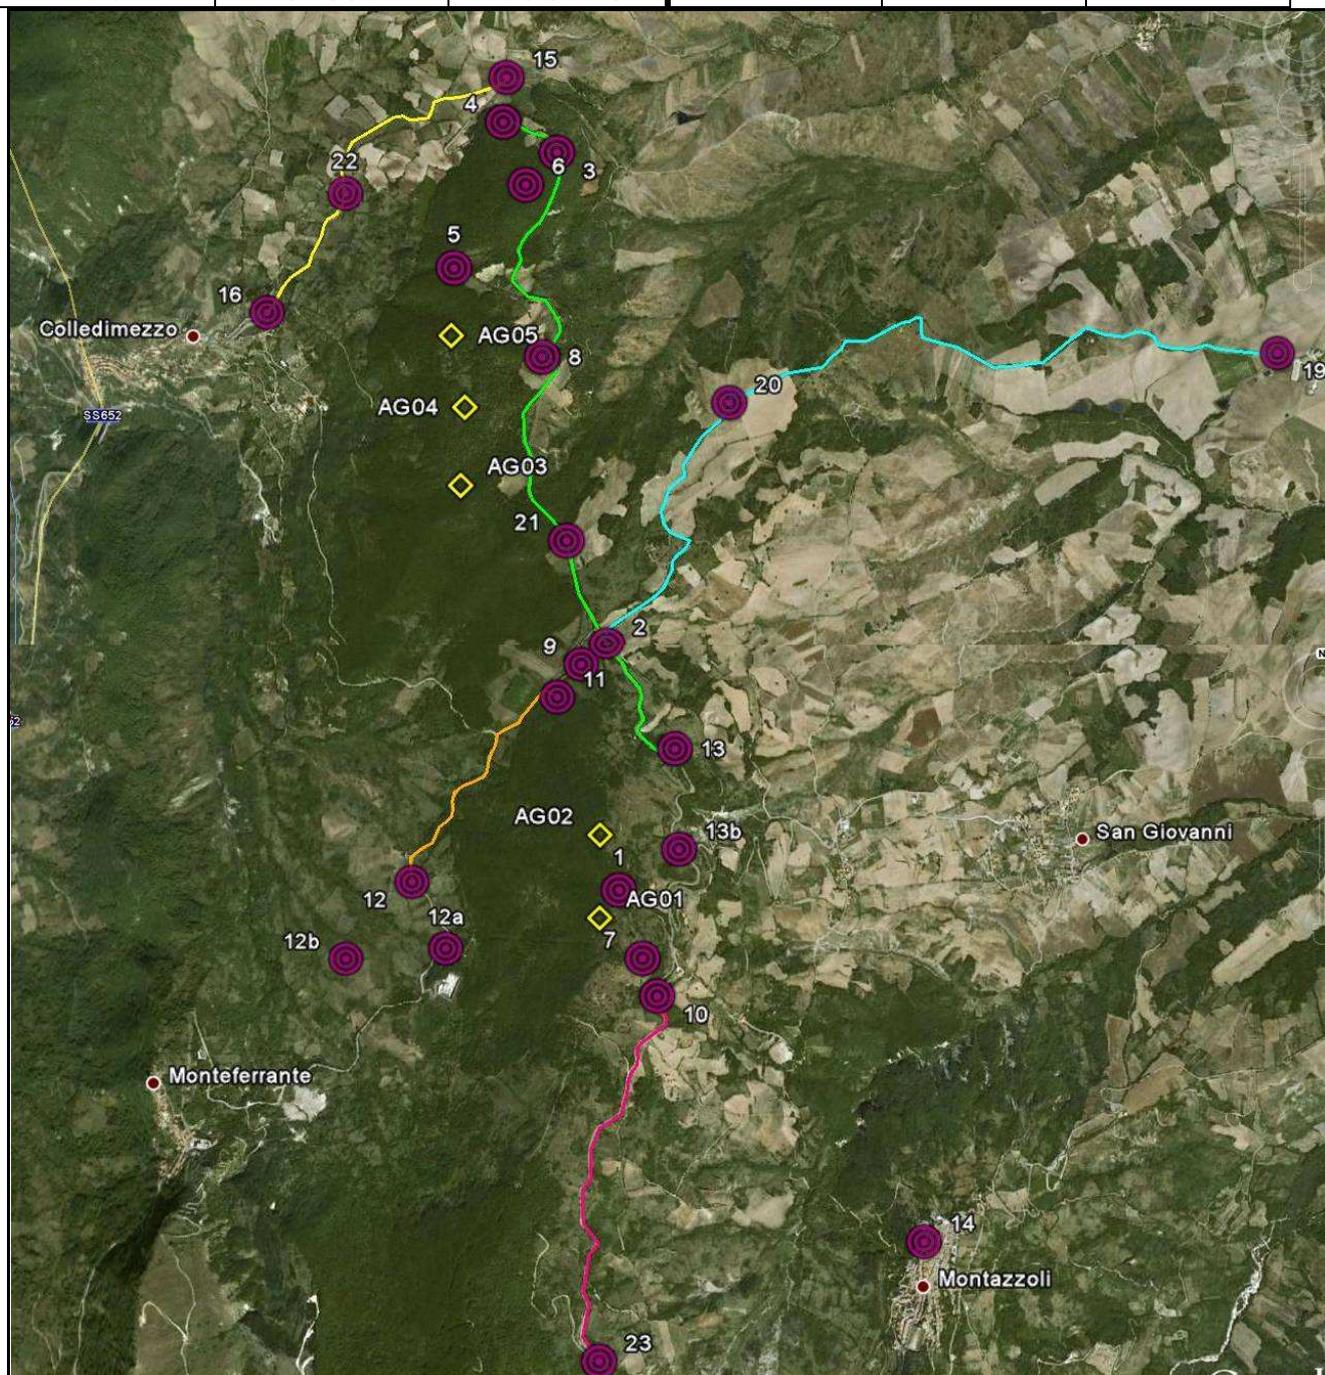
Figura 17. Posizione dei punti di ascolto (in viola) e dei transetti in relazione alla posizione delle potenziali torri eoliche (in giallo).

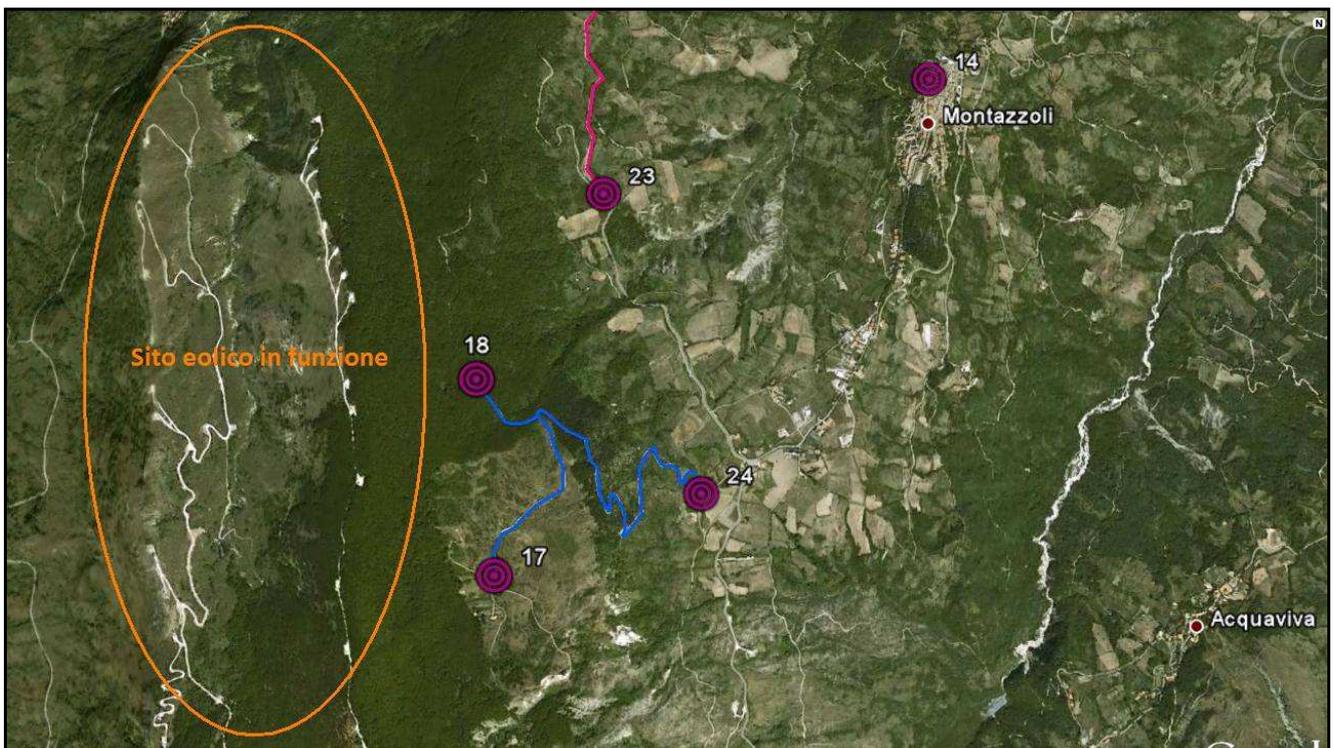
Figura 18. Transetto e punti d'ascolto effettuati a circa 3 km dal sito.

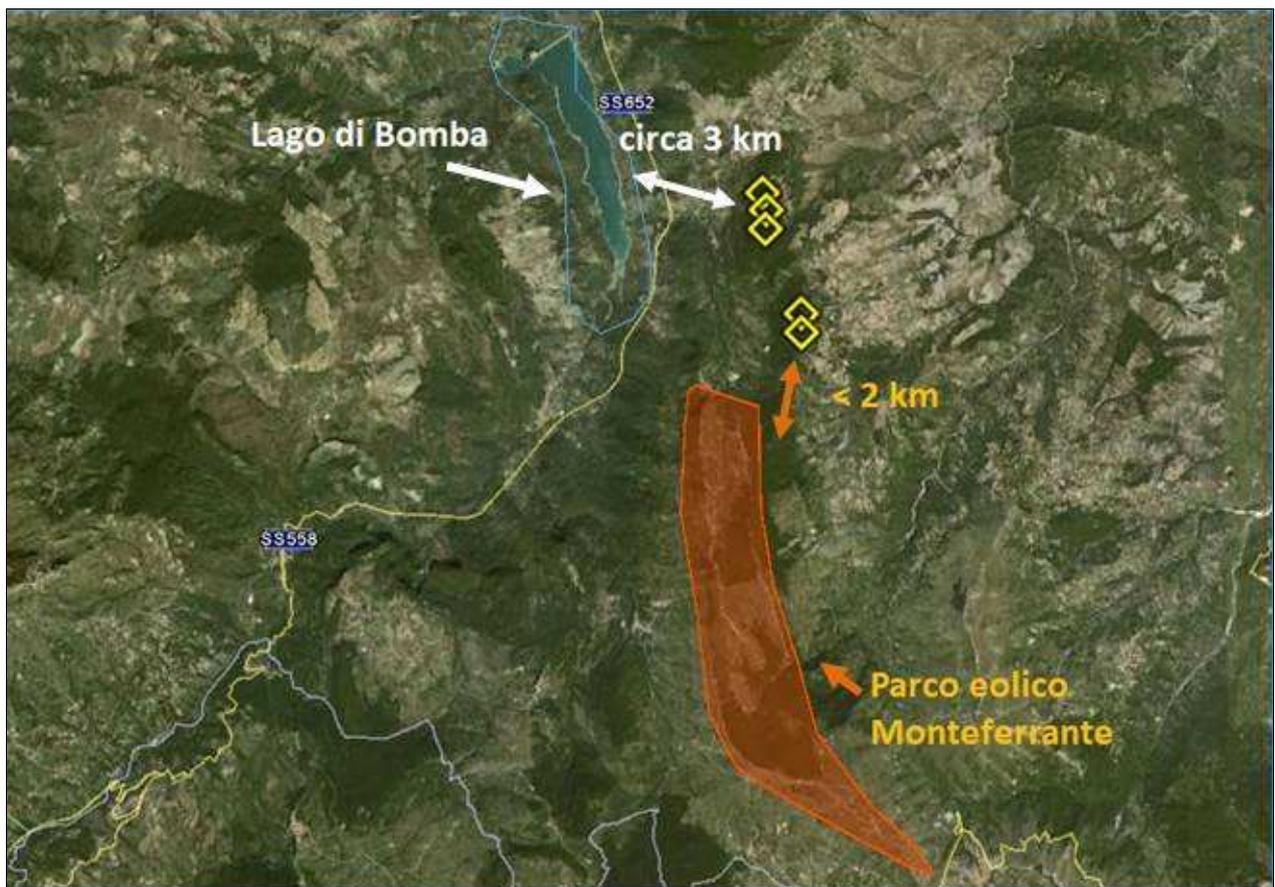
Figura 19. Distanza del potenziale parco eolico dal Lago Bomba e dal Parco eolico Monteferrante di 30 turbine la cui distanza minima è minore di 2 km.

Sono stati eseguiti punti di ascolto e un transetto (ripetuto nelle serate di monitoraggio) a circa 3 km abbondanti dal sito per un confronto tra aree idonee alla presenza di chirotteri. In questa zona è presente anche un punto di possibile abbeveraggio, "Lago Nero", che non viene però utilizzato dai chirotteri. Non sono stati trovati corridoi di volo verso il Lago di Bomba, situato a circa 3 km dal potenziale sito eolico. Non vi sono quindi zone di abbeveraggio frequentate da chirotteri nelle vicinanze del sito (Figura 19).

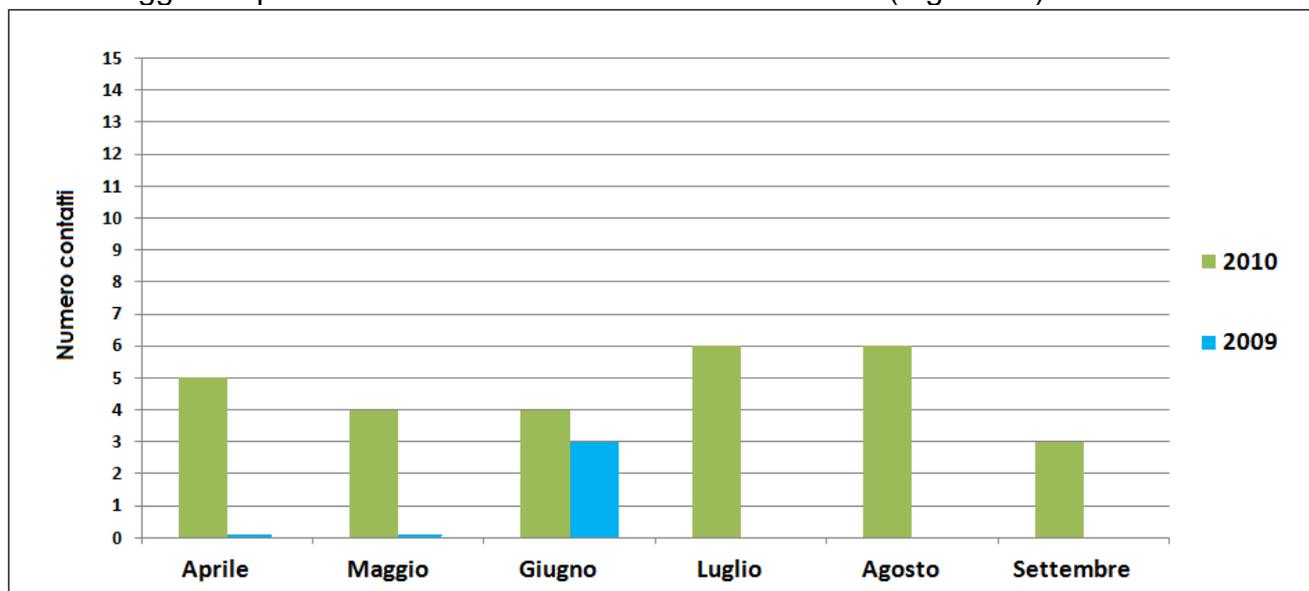
Figura 20. Andamento del numero di contatti registrati nei mesi di monitoraggio 2009/2010.

Il monitoraggio 2010 comprende un'intera stagione di attività dei chirotteri, da aprile ad ottobre. Il mese di ottobre non ha dato riscontro per il mal tempo e il drastico calo delle temperature, quindi viene considerato solo settembre per il monitoraggio autunnale.

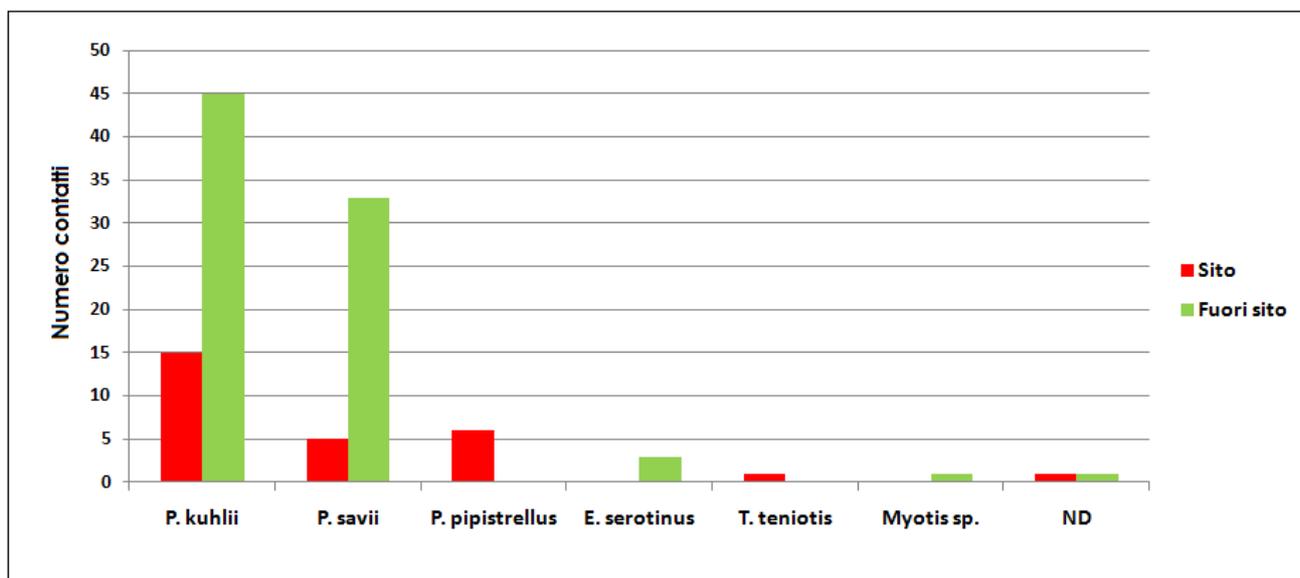
Figura 21. Andamento contatti anno 2010.

Come si può notare dalla Figura 21, il Pipistrello albolimbato (*Pipistrellus kuhlii*) è stato contattato più frequentemente all'interno delle zone abitate mentre risulta poco presente all'interno del sito. Come ci si può aspettare, il contrario avviene per il Pipistrello nano che rispetto alle altre specie antropofile è leggermente più legato ai margini boschivi. Le frequenze di passaggio per ogni specie all'interno del sito risultano inferiori ai 3 passaggi l'ora (Tabella 8).

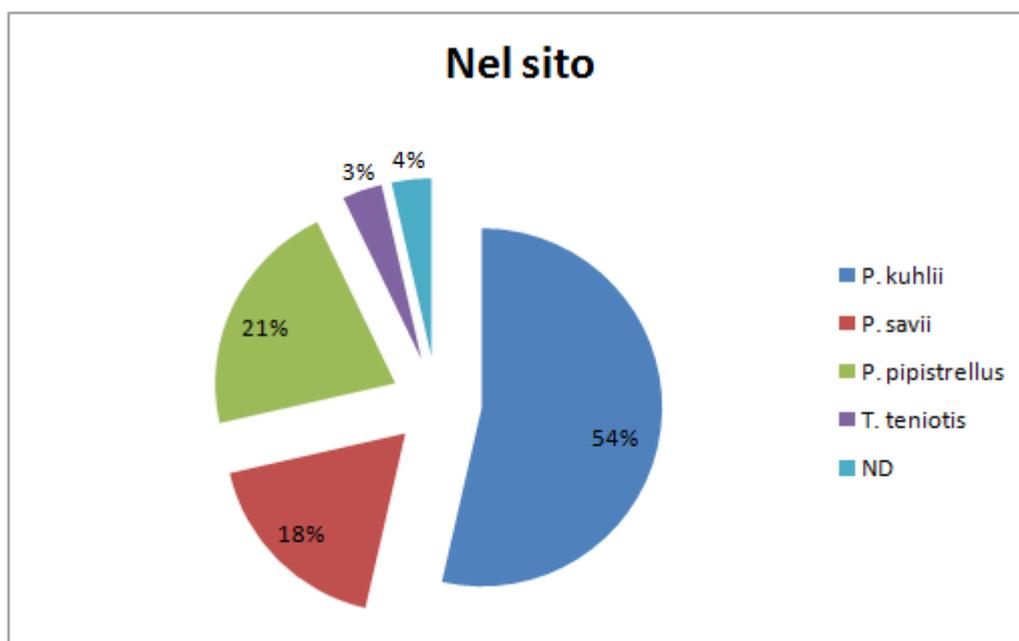
Figura 22. Percentuale di frequenza di passaggio all'interno del sito entro un'area di 2 km di raggio.

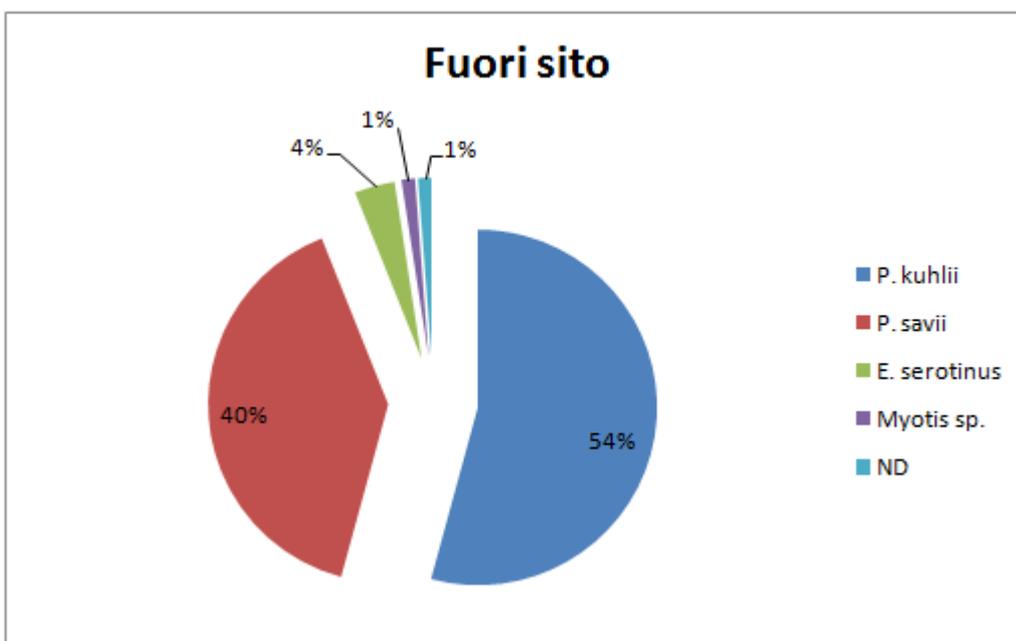
Figura 23. Percentuale di frequenza di passaggio fuori dal sito fino ad oltre 5 km.

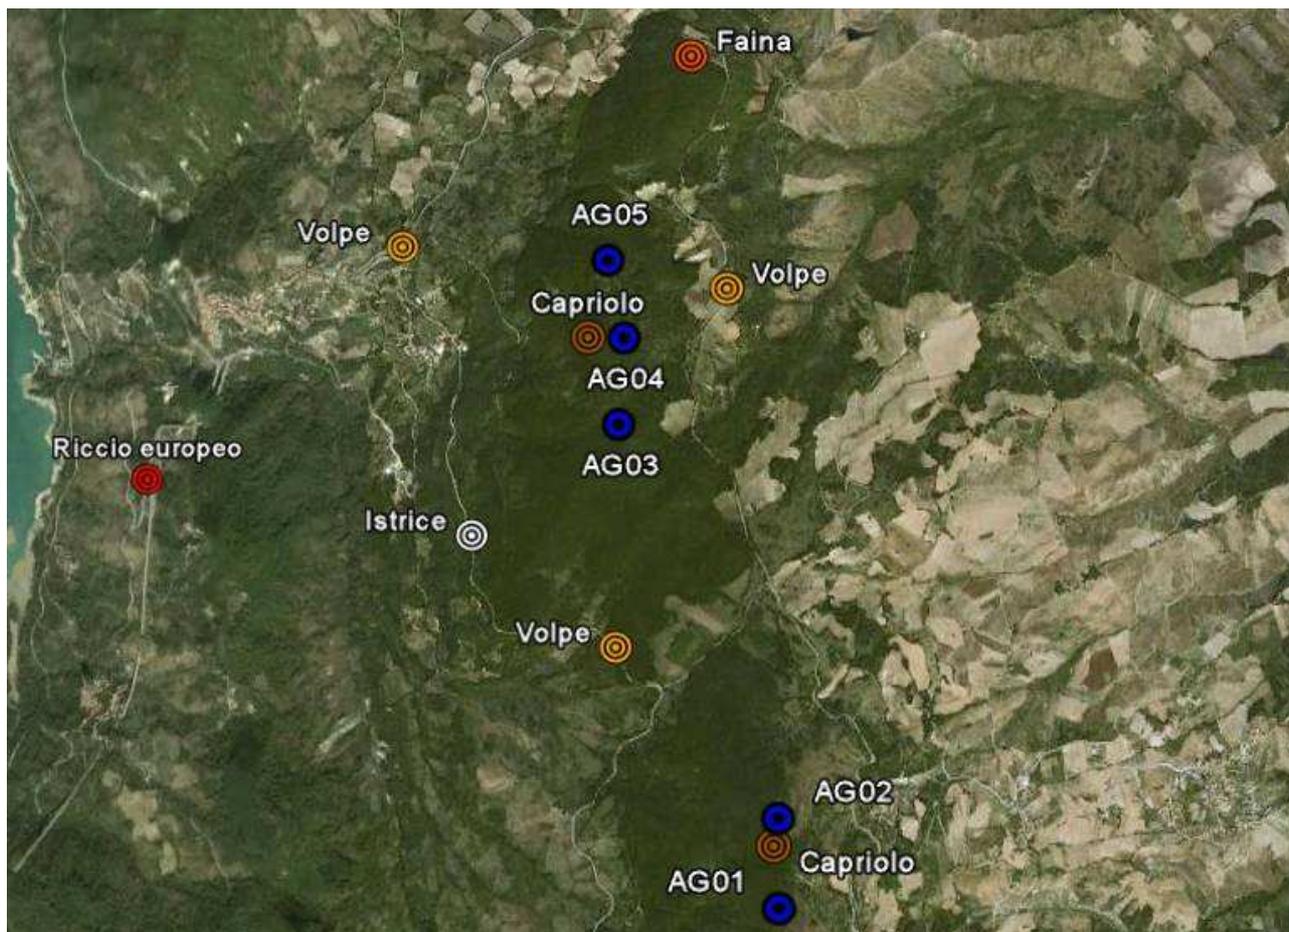
Figura 24: teriofauna. Specie rilevate
