RAPPORTO DI INDAGINE

*Sondaggio a carotaggio continuo
attrezzato a piezometro*

Santa Maria Imbaro - CHIETI

Marzo_2019

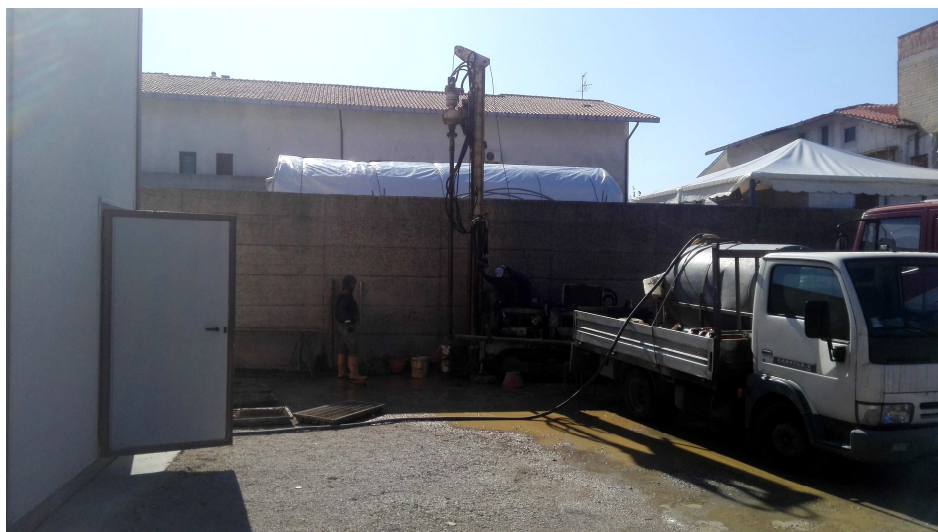
A seguire viene riportata la postazione del sondaggio denominato S1 (Fig.2).

Fig.2 – Postazione di sondaggio

L'attrezzatura utilizzata per l'esecuzione dei sondaggi è una sonda idraulica marca C.M.V. modello MK 420 con le seguenti caratteristiche:

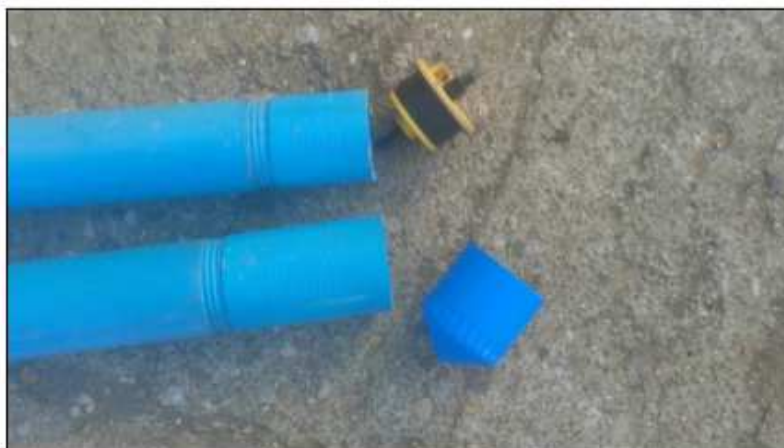
Al termine della perforazione, il foro di sondaggio, è stato attrezzato con piezometro a tubo aperto (PVC DN 100 mm da 4") dotato di tappo di fondo foro (*Fig.3*), i cui tratti ciechi e microfessurati (con slot da 0.5 mm) sono stati definiti dal Consulente della Committenza in funzione dell'assetto litostratigrafico riscontrato nel corso della perforazione.

Fig.3 – Particolare piezometro

Il completamento del tubo piezometrico nel foro di sondaggio è stato effettuato estraendo gradualmente la tubazione di rivestimento e riempiendo l'intercapedine tubo-parete-foro, mediante ghiaietto siliceo calibrato, nell'intervallo fessurato. Successivamente, sopra il filtro è stato posto un adeguato tappo di bentonite in pellets (avente uno spessore di 50-100 cm) mentre, la restante porzione di foro, è stata sigillata tramite boiacca cementizia.

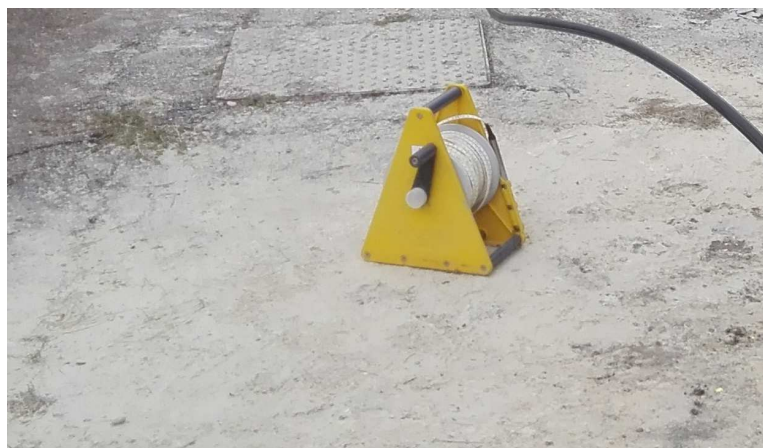
Al termine delle operazioni sopra descritte tutta la strumentazione è stata protetta in superficie mediante apposito chiusino carrabile in PVC e mediante una sonda freaticometrica (Fig.4) si è proceduto alla misurazione del livello statico piezometrico.

Fig.4– Misurazione livello piezometrico mediante sonda freaticometrica

POSTAZIONE (S1)	
Data	Livello piezometrico (m. da p.c.)
21/03/19	5.80

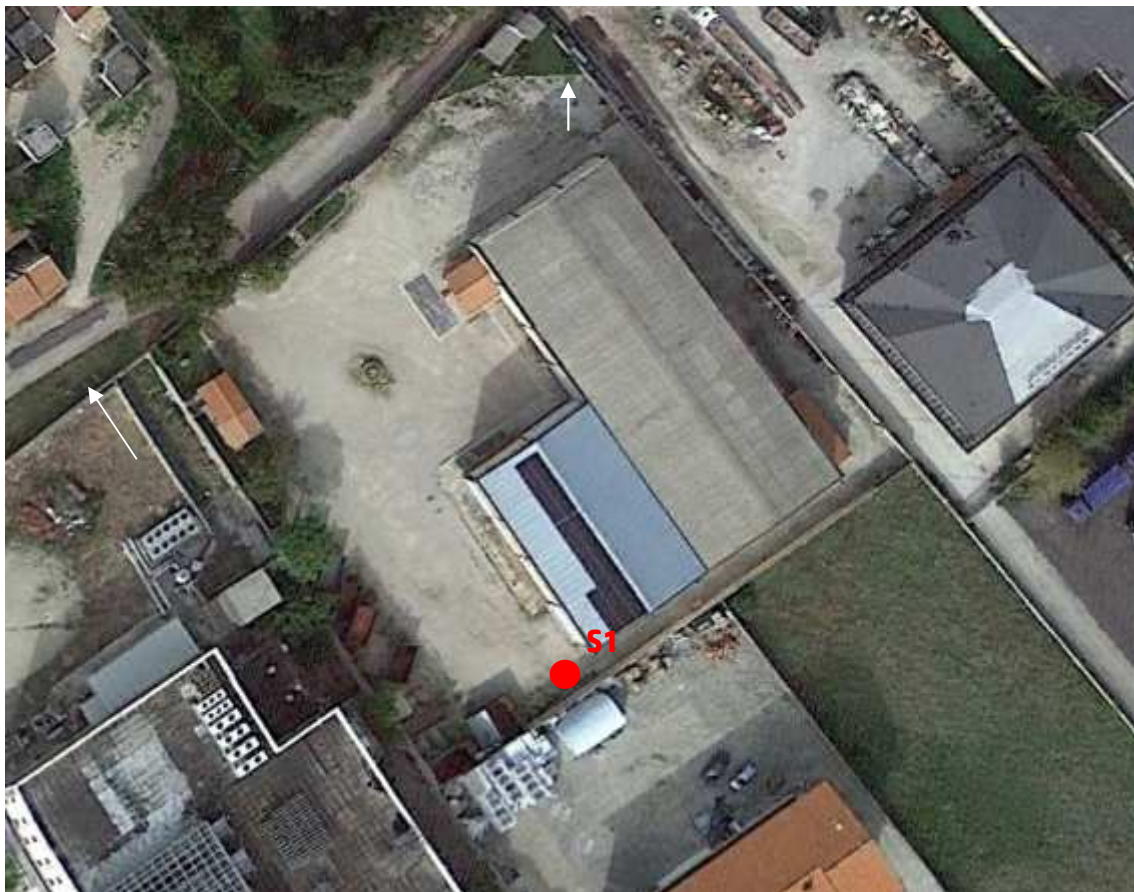
UBICAZIONE INDAGINI

- S1 - Sondaggi a carotaggio continuo attrezzato a piezometro
