Oggetto: Osservazioni Centrale idroelettrica Santa Lucia.

Il WWF Teramo considera necessario inviare alcune osservazioni in relazione al progetto di centrale idroelettrica di Santa Lucia. Alla luce di alcune incongruenze e difformità progettuali, che abbiamo voluto portare alla vostra attenzione, riteniamo, infatti, che l'opera possa essere estremamente impattante e necessita di un rigoroso e puntuale procedimento di Valutazione Impatto Ambientale.

OGGETTO: OSSERVAZIONI CENTRALE IDROELETTRICA SANTA LUCIA

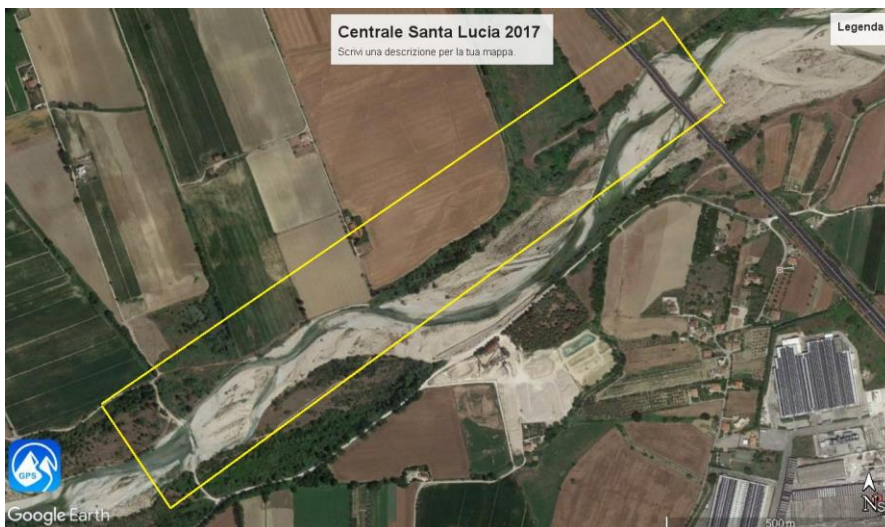
OSSERVAZIONE: Da quanto ci risulta da comunicazioni di cittadini residenti e dalle stesse foto aeree facilmente reperibili sul web (Google earth 2017 allegata) nonché dalla cartografia reperibile in Regione di cui l'ultima relativa ad un sorvolo 2018 del territorio regionale, i lavori a nostro

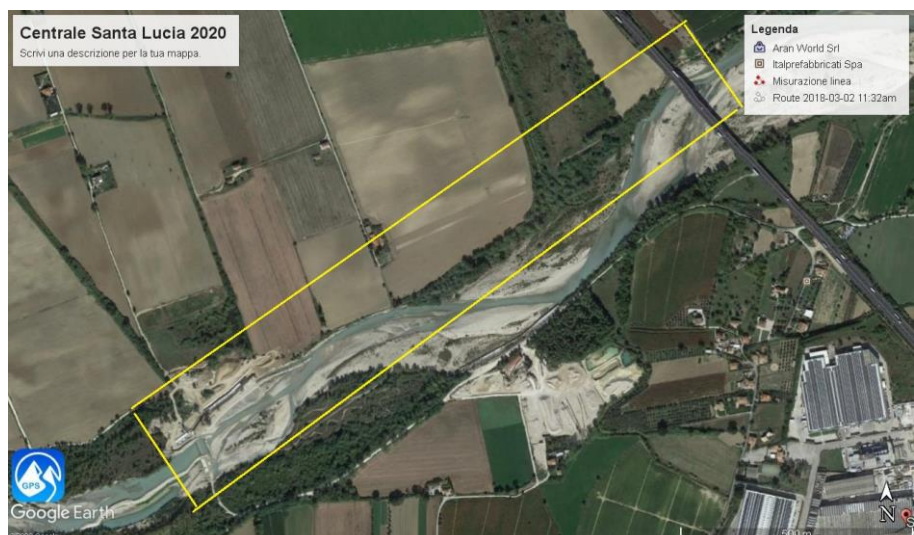
avviso sono iniziati nell'estate 2019 (google earth 2019 allegata) ben tre anni dopo da quanto sostiene la ditta proponente. Dalle immagini del sorvolo 2018 ossia due anni dopo dalla nota di inizio lavori della ditta proponente infatti non si evince alcun tipo di lavoro effettuato sull'area oggetto di intervento (Foto 1). Chiediamo quindi se a

tale comunicazione è seguito un effettivo sopralluogo da parte degli uffici competenti che abbiano rilevato quanto sostenuto dalla ditta. Ricordiamo che per essere considerati avviati infatti non risulta sufficiente nemmeno un mero sbancamento dell'area di cantiere (comunque non visibile nemmeno dalle foto aeree del 2017 e successive).

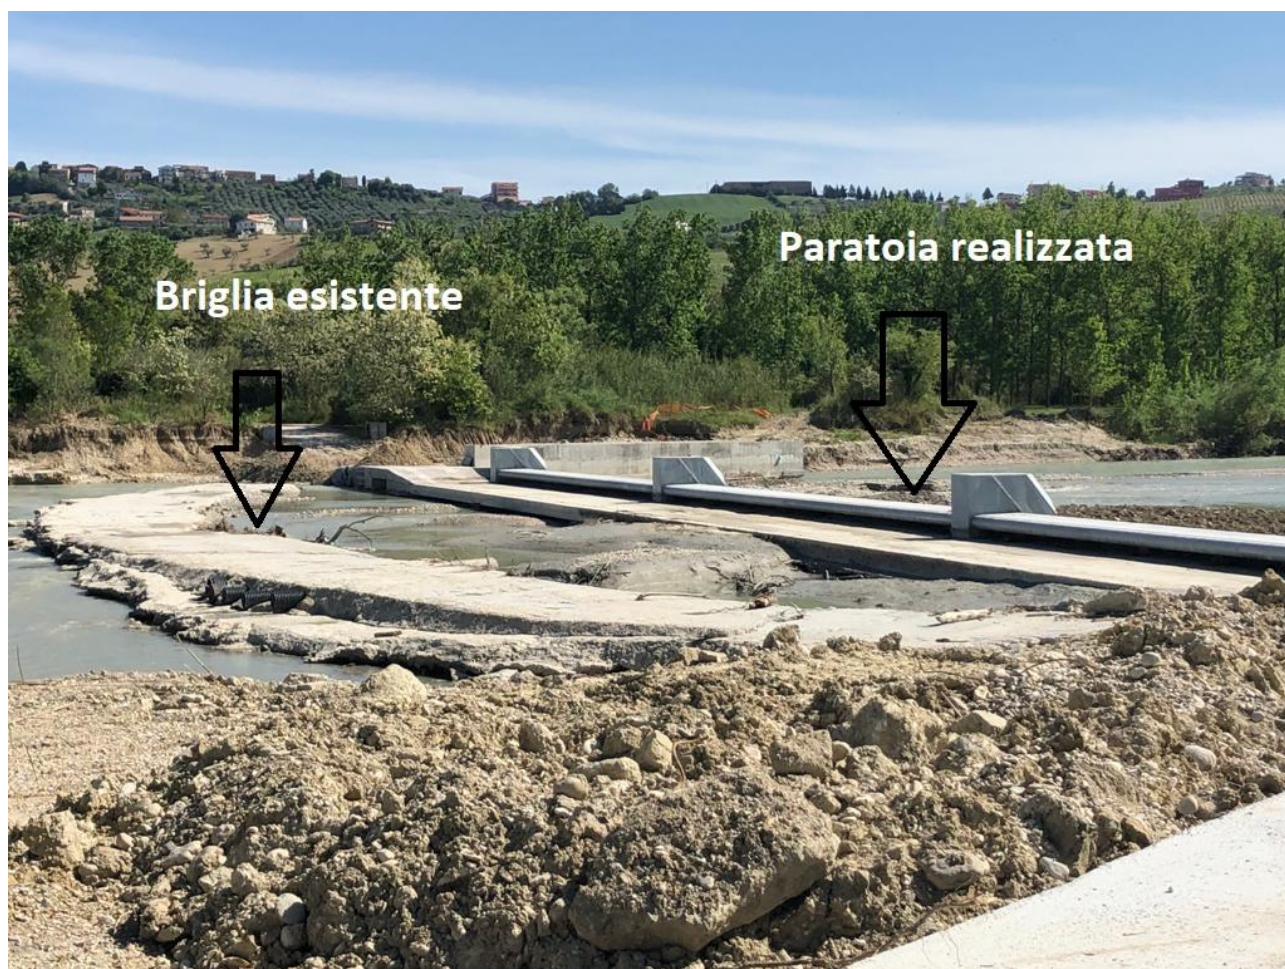
Nel paragrafo 6.1.1 “Paratoia mobile superficiale” nella relazione tecnica presentata dal proponente si afferma: “La paratoia è realizzata in corrispondenza della briglia esistente che consentiva l’attraversamento del fiume Vomano; attualmente la briglia si presenta in un grave stato di danneggiamento che comporta il passaggio della corrente in alcuni punti della briglia anziché a tutto fronte. Inoltre il livello idrico di monte e di valle risulta essere non regolare il che comporta una rottura progressiva della struttura presente. L’intervento in progetto consiste nel rifacimento della briglia attraverso una platea in c.a. alla quota attuale di 23,5m s.l.m. La briglia manterrà una larghezza di 5m e lunghezza di circa 70m. . Al di sopra della briglia recuperata, sarà realizzata una paratia mobile “a ventola” etc.... Nelle integrazioni progettuali depositate al comitato via della Regione Abruzzo inerenti “POSIZIONE OPERA DI PRESA” (elaborato "Integrazioni" del 27 febbraio 2013) il proponente afferma che sarà effettuata una *“ristrutturazione della briglia esistente”* attraverso un intervento in due tempi con *“rimozione della prima parte della briglia e realizzazione delle opere di fondazione profonde e superficiali in conglomerato cementizio armato;”* e *“rimozione della seconda parte della briglia esistente, realizzazione delle opere di fondazione profonde e superficiali in conglomerato cementizio armato”*.

OSSERVAZIONE: Come è assolutamente incontrovertibile dall’immagine che alleghiamo la paratoia mobile è stata realizzata diversi metri a monte rispetto alla briglia esistente cosa che oltre a provocare ulteriori danni al decorso naturale del fiume risulta essere in **ASSOLUTA DIFFORMITA’** rispetto a quanto dichiarato dal proponente in fase autorizzatoria.

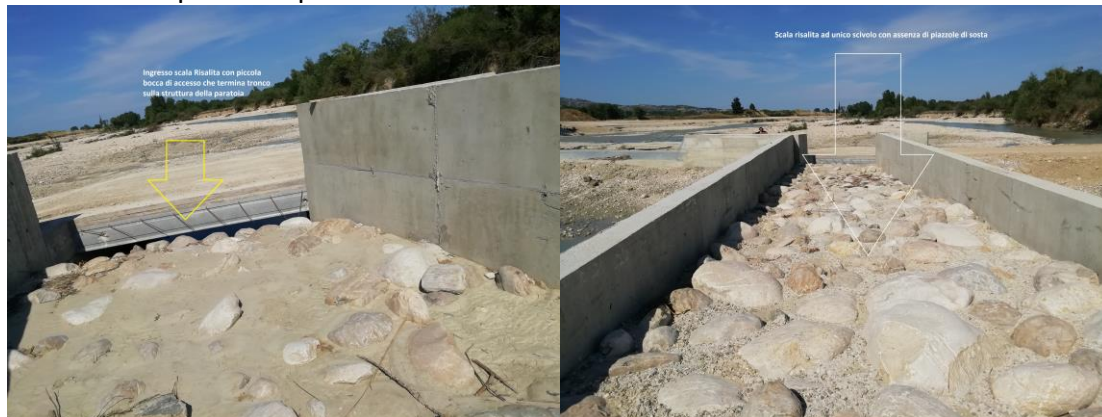
OSSERVAZIONE: La scala di risalita dei pesci realizzata dal proponente al contrario di quanto descritto nella relazione tecnica e al contrario di cosa si intende in letteratura con il termine “scala Rustica” non presenta nessuna piazzola di sosta con

funzione di ridurre l’energia dell’acqua e quindi permettere ai pesci la sosta temporanea, bensì è costituita da uno scivolo ad unica rampa con presenza di grandi massi. La scala al contrario di quanto raffigurato nell’elaborato tecnico VA 6/b non presenta alcun prolungamento a valle ma termina in linea con la paratoia e presenta al suo termine che coincide con la struttura che sostiene le paratoie uno scalino che non

permette alcuna funzionalità ecologica alla stessa poiché oltre a terminare tronca e non con una rampa come da allegato progettuale anche a valle della paratoia, dista oltre un metro dall’alveo e quindi di accesso impossibile per la fauna ittica.

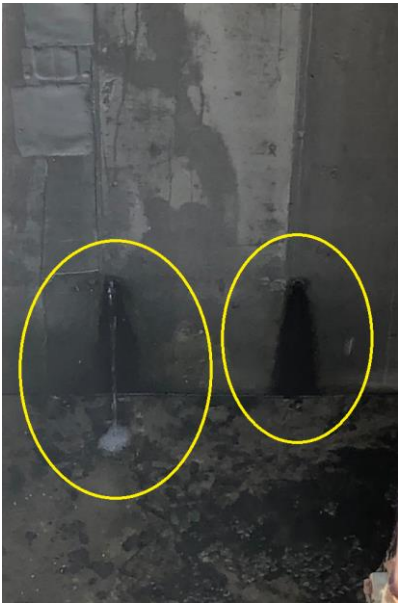
OSSERVAZIONE: In relazione alle acque sotterranee, da come si può evincere dalla foto e da un eventuale sopralluogo che potrete condurre direttamente sul posto, all'interno del canale

sotterraneo costruito sulla sponda orografica sx del fiume sulla struttura in c.a, sono presenti dei fori drenanti da cui entra acqua proveniente dal sottosuolo all'interno del canale. Questa evidenza certifica che la realizzazione della condotta sotterranea ha comportato l'intercettazione della falda sotterranea che drena in continuazione acqua dal sottosuolo. Altra evidenza sta nel fatto che sono stati realizzati come da foto aerea reperita sulle osservazione della SOA e da nostro documento fotografico scattato in data 8 marzo 2020 dei canali di scarico (Dreni) provenienti dallo scavo della condotta sotterranea. Visto che non sono stati rilevati eventi meteorici di particolare interesse o eventi di rilasci delle dighe a monte che abbiano comportato la rottura degli argini "provvisori" come al contrario afferma la ditta nelle loro controdeduzioni

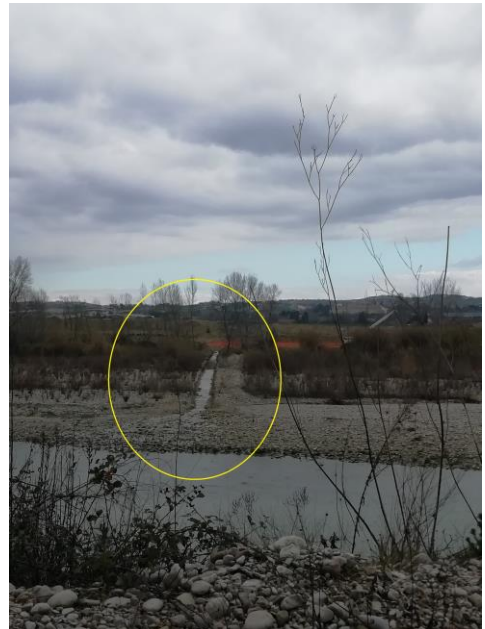
presupponiamo che con molta probabilità anche in virtù della documentazione fotografica che alleghiamo, da dove si vede chiaramente che il canale di drenaggio porta acqua, che trattasi di canali per permettere il deflusso delle acque di falda e di cantiere prodotte dallo scavo del canale. Il D.lgs 152/2006 art.74 lettera ff così definisce il termine scarico: "qualsiasi immissione effettuata esclusivamente tramite un sistema stabile di collettamento che collega senza soluzione di continuità il ciclo di produzione del refluo con il corpo ricettore in acque superficiali, sul suolo, nel sottosuolo e in rete fognaria, indipendentemente dalla loro natura inquinante, anche sottoposte a preventivo trattamento di depurazione. Sono esclusi i rilasci di acque previsti all'articolo 114;". Nel caso specifico le acque di falda

potrebbero essere escluse dalla definizione di scarico solo se le stesse non entrino in contatto con le acque di cantiere. Tuttavia dall'osservazione delle stesse e dall'intorpidimento provocato nel punto di contatto tra le stesse e il fiume si può dedurre che le stesse entrino ovviamente in contatto con le lavorazioni in atto nel cantiere. La ditta peraltro nelle controdeduzioni alle osservazioni presentate dalla Soa afferma che:" In occasione di particolari eventi meteorici ed anche in occasione di abbondanti rilasci delle dighe a monte, le acque del fiume Vomano, travalicando gli argini provvisori, sono riuscite più volte ad entrare tramite l'opera di presa all'interno del canale di

adduzione in costruzione” cosa che ci appare strana visto che non sono state rilevate abbondanti precipitazioni né nei giorni precedenti ai nostri rilievi fotografici nel al momento dello scatto che come si può ben vedere dalla foto rileva uno scarico in atto proveniente dai cantieri retrostanti per la realizzazione del canale.
