STAZIONE  
ORNITOLOGICA  
ABRUZZESE

**OGGETTO: centrale idroelettrica Santa Lucia - comuni di Atri, Morro d'Oro e Roseto - Verifica Preliminare - cantiere - risposta alle controdeduzioni della società Roseto Energia**

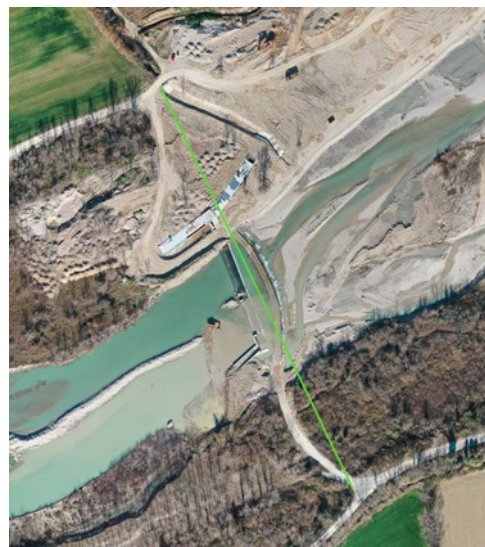
VA 5/d

A questo punto, per evidenziare in maniera inequivocabile la difformità, prendiamo come punto di riferimento per posizionare la nuova opera di presa non più la briglia pre-esistente (passaggio/guado) così come desumibile dalle foto aeree ma **due punti esterni fissi** presenti nelle foto e nella planimetria di progetto depositata presso la Regione Abruzzo - Servizio VIA (elaborato VA/5d). Si tratta del ponticello sul fosso posto a nord e il punto "monte" dell'incrocio tra la strada sterrata lungofiume "sud" e la trasversale che porta alla briglia. Abbiamo tirato una linea (in verde) tra questi due punti sia nella planimetria progettuale che nella foto aerea presa dal drone durante il nostro rilievo di febbraio 2020 (nella foto, a maggiore risoluzione, abbiamo preso il punto alla spalletta "monte" del ponticello, ancora più conservativo).

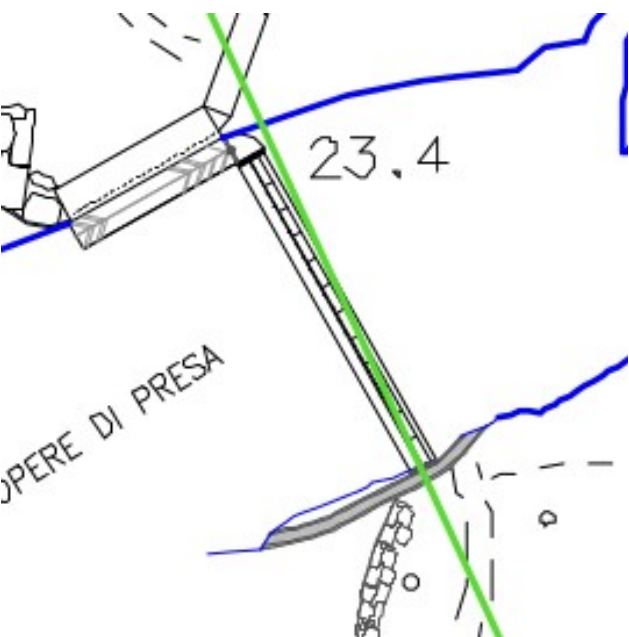
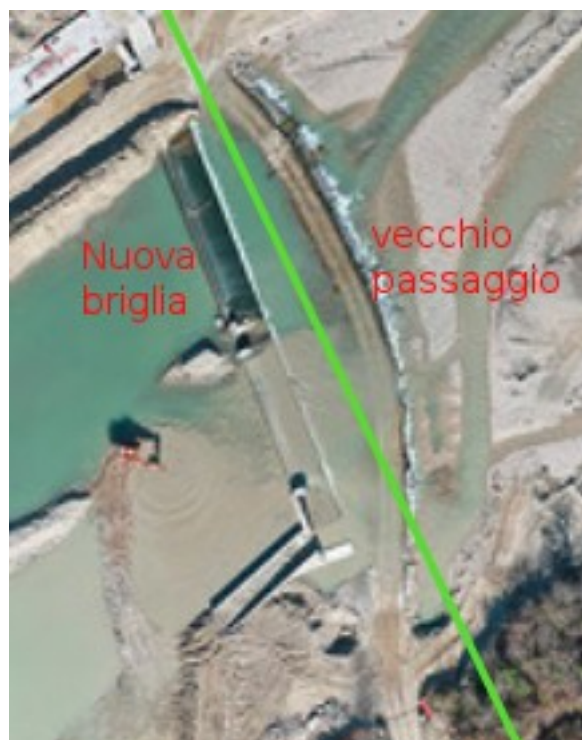
Qui i due particolari.

Nella planimetria progettuale la linea attraversa la nuova briglia per oltre 2/3 della lunghezza, nella seconda, relativa alla foto aerea di febbraio 2020 mai. Anzi, la nuova briglia è spostata verso monte e vi è, come avevamo segnalato, una distanza di una decina di metri. Appare quindi evidente la difformità tra planimetria e quanto si sta realizzando.

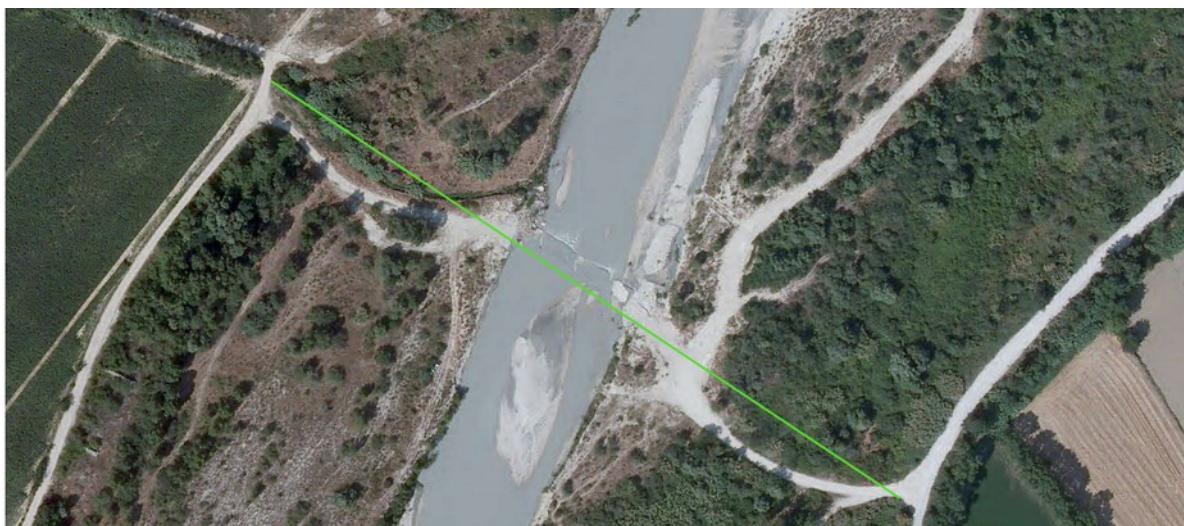
#### Dettaglio fotogramma

Per chiudere la questione, nella foto del febbraio 2020 il vecchio passaggio appare a destra della linea (verso valle). Abbiamo preso una foto aerea del 2010, prima del deposito del progetto da parte della ditta, in cui è evidente la vecchia briglia. Abbiamo ripetuto l'operazione e anche in questo caso la vecchia briglia, che si presenta rettilinea, ricade a destra (a valle) della linea. Pertanto lo spostamento invocato dalla ditta non ha cambiato i termini della questione neanche se prendiamo la posizione attuale del cosiddetto passaggio/guado che sarebbe stato spostato dopo il deposito del progetto. Pertanto, a parte i riferimenti progettuali planimetrici, visto che nel testo del progetto, plurime volte, si fa riferimento alla ristrutturazione della briglia esistente, è del tutto evidente a nostro avviso che non si è proceduto in tal senso.

Ripresa	VRA10
Strisciata	13
Fotogramma	13_1359
Data ripresa	16/07/2010
Committente	Regione Abruzzo
Ditta esec.	Consorzio Telaer S.T.A.
Focale	100 mm mm
Quota di volo	3668 m
Scala	1:null
Formato	13824 x 7680 cm
