STAZIONE  
ORNITOLOGICA  
ABRUZZESE

Pescara, 17/02/2020

**OGGETTO: cantiere centrale idroelettrica Santa Lucia - comuni di Atri - Morro d'Oro - Roseto - sopralluogo - rilievi fotografici - Verifica di Assoggettabilità a V.I.A. (giudizio 2257/2014 Regione Abruzzo) - segnalazione**

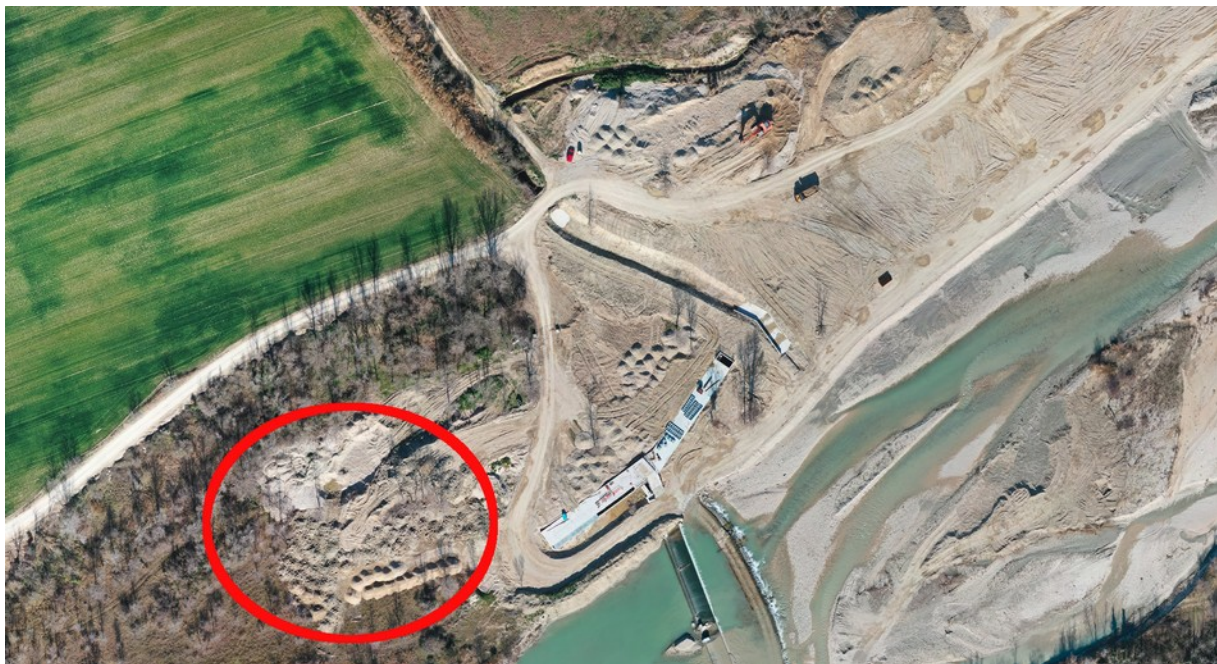
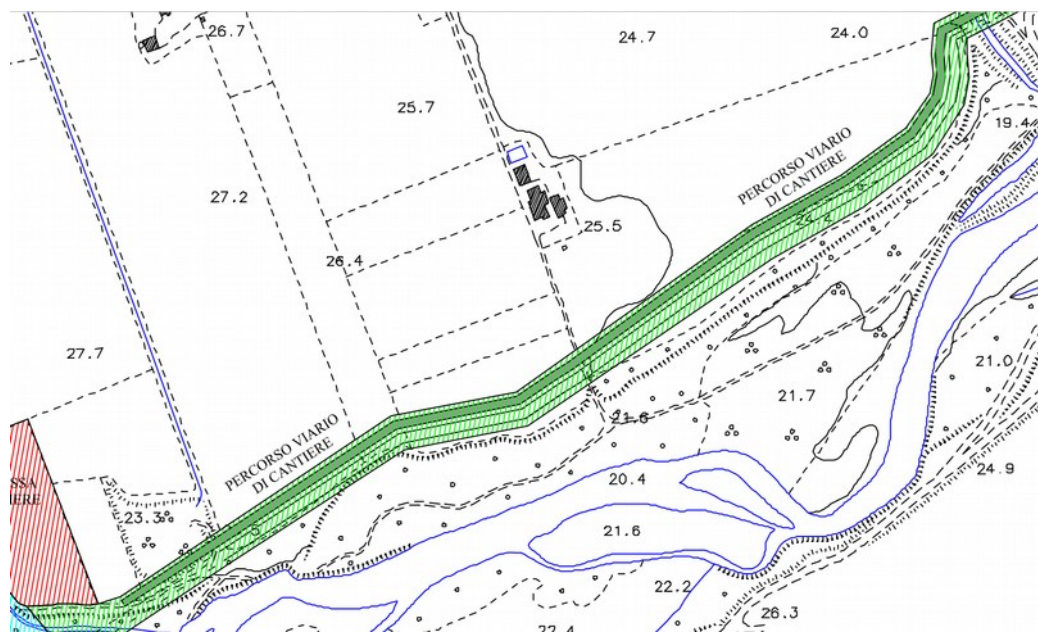
- a)** l'occupazione di almeno n.2 aree per accumulo di materiali di scavo non indicate nell'elaborato che si riferiva al layout di cantiere depositato dalla ditta;

Area di deposito di terreno. Sotto la mappa depositata in regione con, in celeste, quella che doveva essere l'area di cantiere. Si prenda a riferimento la platea di cemento parallela al fiume per l'esatta localizzazione.

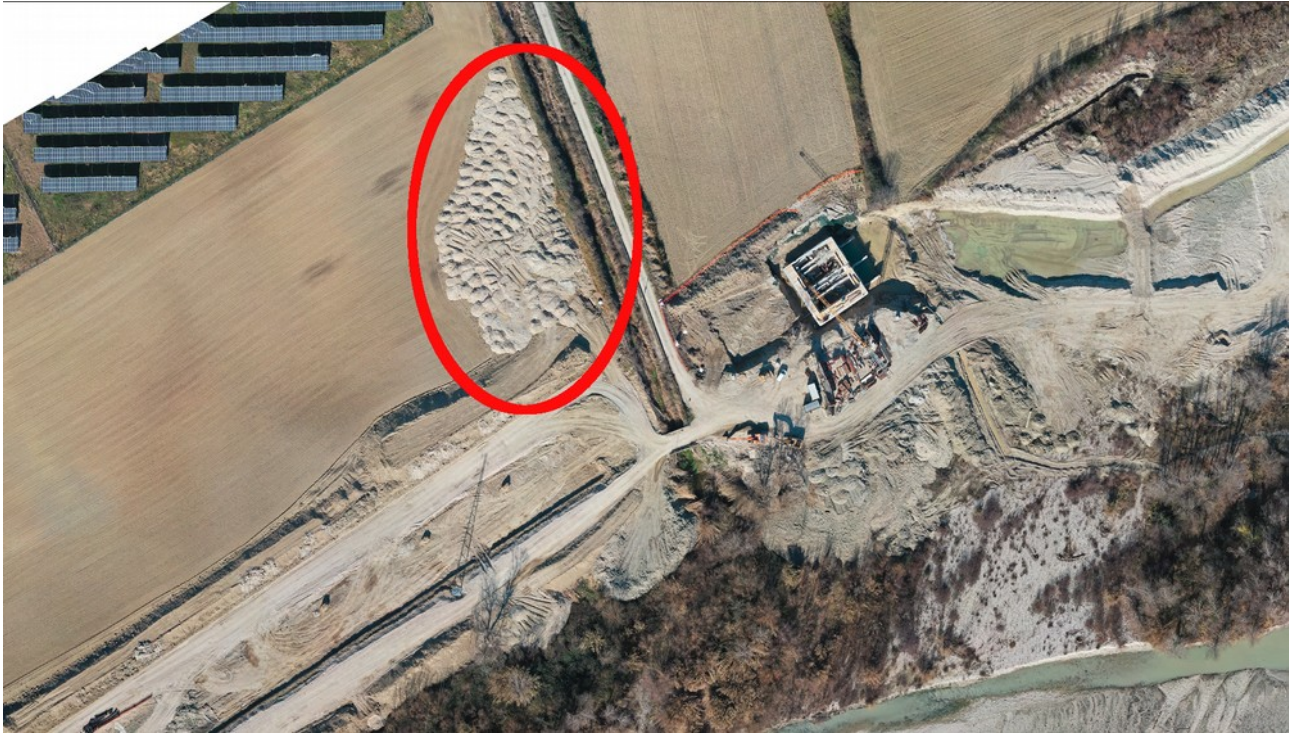
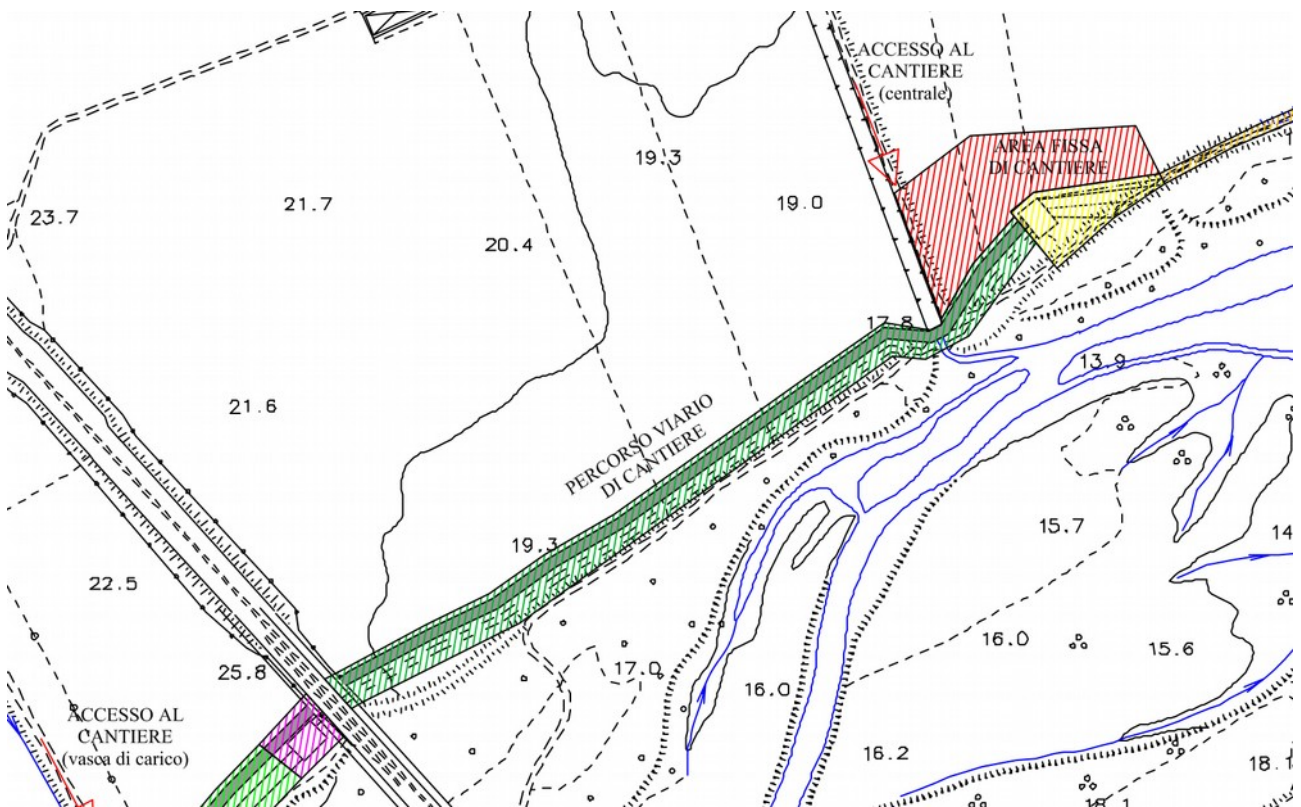
Seconda area di deposito di terreno. Sotto la mappa depositata in regione con, in rosso, quella che doveva essere l'area di cantiere. Si prenda a riferimento la strada di accesso per l'esatta localizzazione.

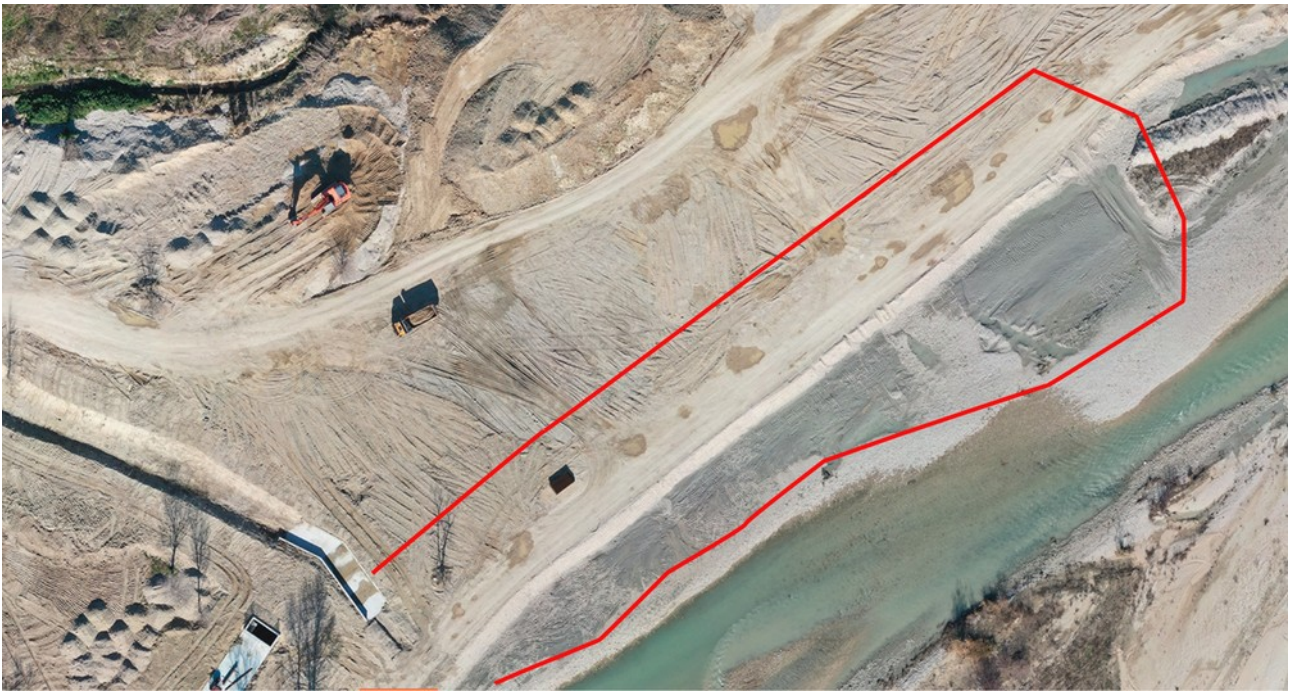
- b)** un'area di cantiere molto più vasta tra il canale per la condotta dell'acqua in costruzione e le sponde (si vedano le sezioni, in particolare le 2-3 e le 6-7 con larghezza dell'area di lavoro di 20 e 8 metri);

Area interessata dai lavori tra canale e fiume Vomano. Appare molto più ampia rispetto alle sezioni (2-3) e alla mappa del layout di cantiere. Si noti, anche con l'elemento in basso, la larghezza del canale (4 metri). Qui sotto la mappa del cantiere depositata in regione.

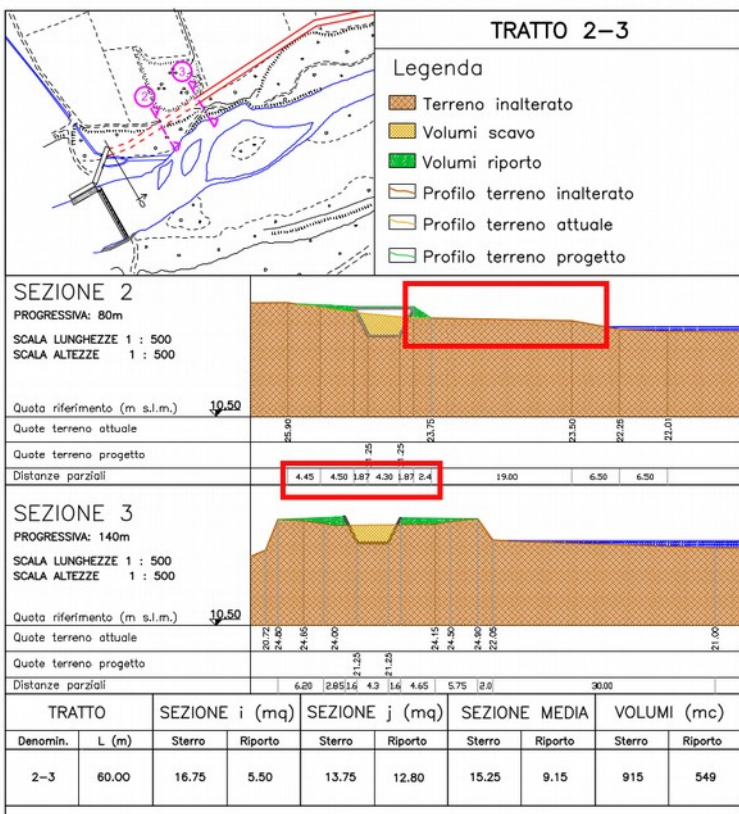
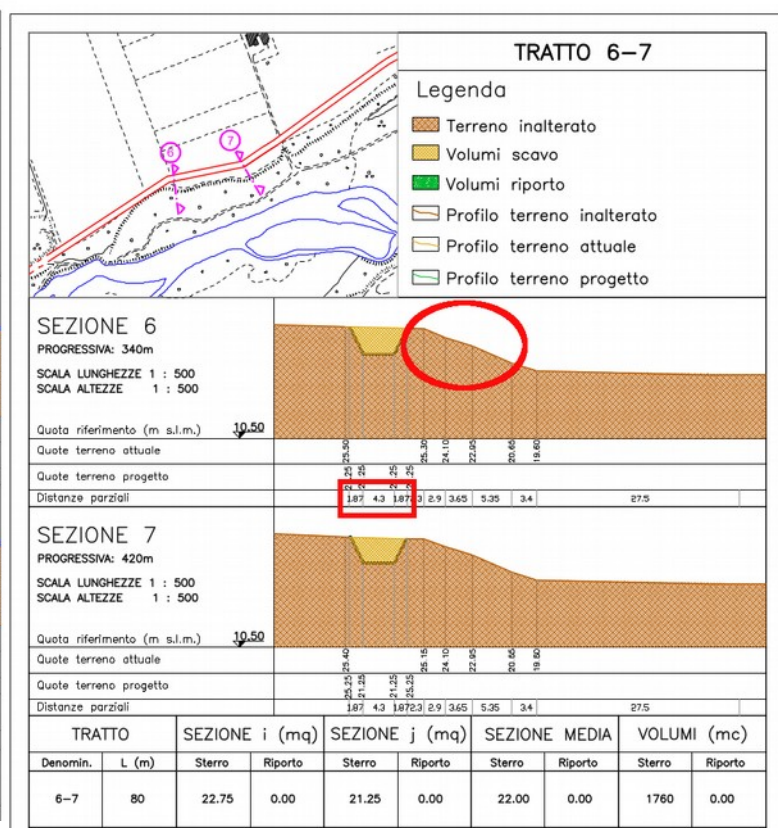
Alcune sezioni del cantiere nel tratto a monte dell'autostrada tratte dalla documentazione depositata presso la Regione Abruzzo. Si noti la larghezza dei tratti interessati anche rispetto al "terreno inalterato".

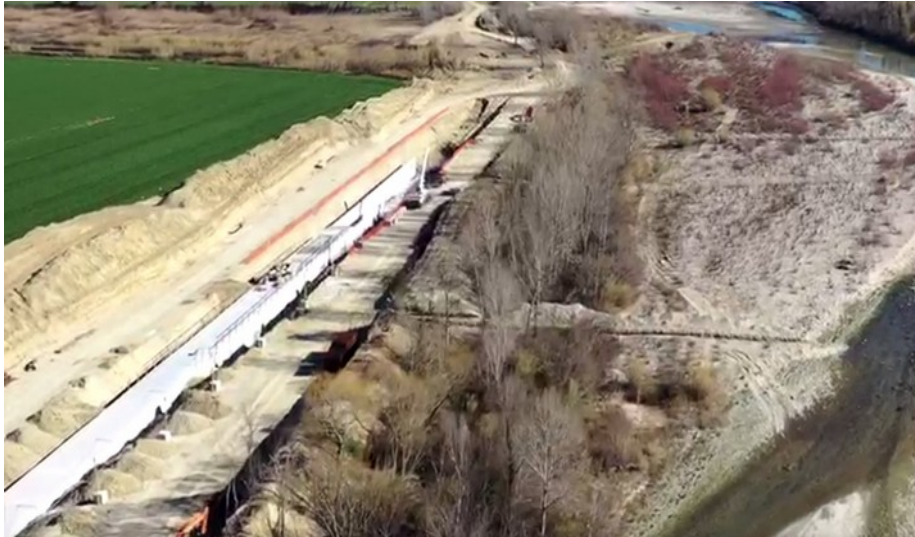
- c)** presenza di una pista di cantiere anche nel lato verso il fiume, mentre nel layout depositato e nel testo della relazione si parla di un'unica pista posta parallelamente sul lato del canale nella parte distale rispetto al fiume;

- e)** presenza di mezzi anche in alveo sul lato opposto il cantiere;
- f)** presenza di numerosissimi mezzi di cantiere, che sembrano essere in numero maggiore rispetto a quanto dichiarato in fase di V.A.;

*Fotogramma tratto dal video girato il 16/02/2020. Tratto appena a monte dell'autostrada. Si notino: le due piste a destra e a sinistra del canale in costruzione; la larghezza dell'area di cantiere; l'enorme quantità di terreno accumulato su entrambi i lati, i numerosi mezzi al lavoro.*

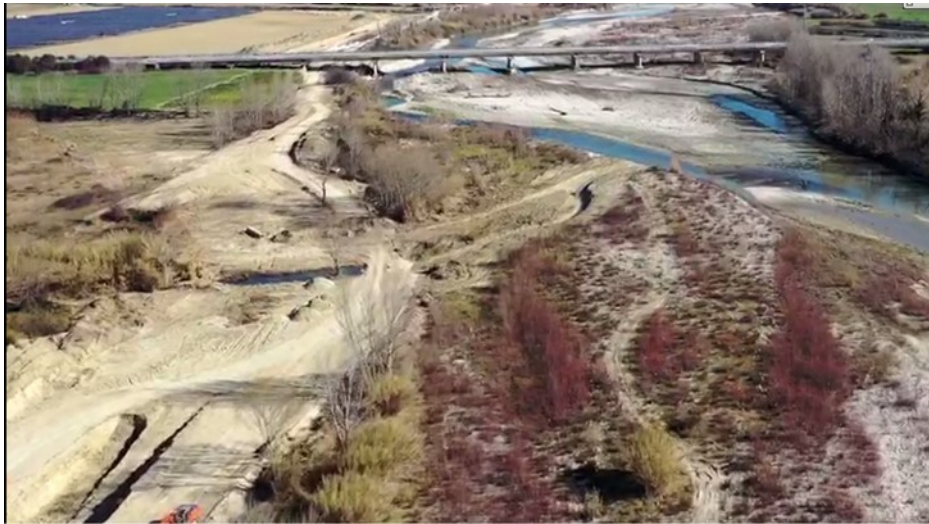
**h)** presenza di numerosi scavi (dreni?) verso l'alveo non indicati nel layout di cantiere (si veda a tal proposito l'estratto del documento depositato al V.I.A. circa l'allontanamento delle acque di cantiere).

*Area appena a monte l'autostrada. Si noti lo scavo del canale verso il fiume, non previsto nel layout di cantiere.*

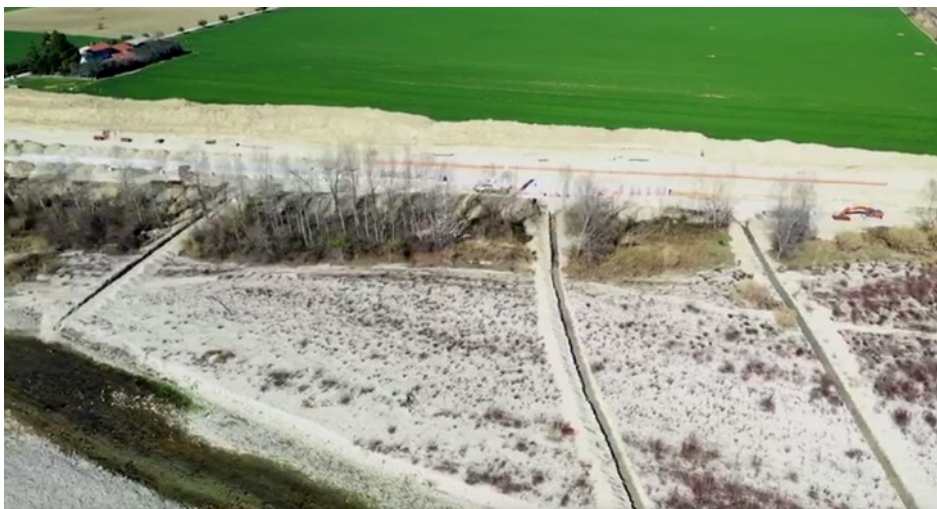
*Fotogramma del video del 16/02/2020. Scavi per tre canali (dreni?). Si noti che quello a valle compare dopo il rilievo dell'08/02/2020 (si veda la foto successiva con i due tratti di canale).*

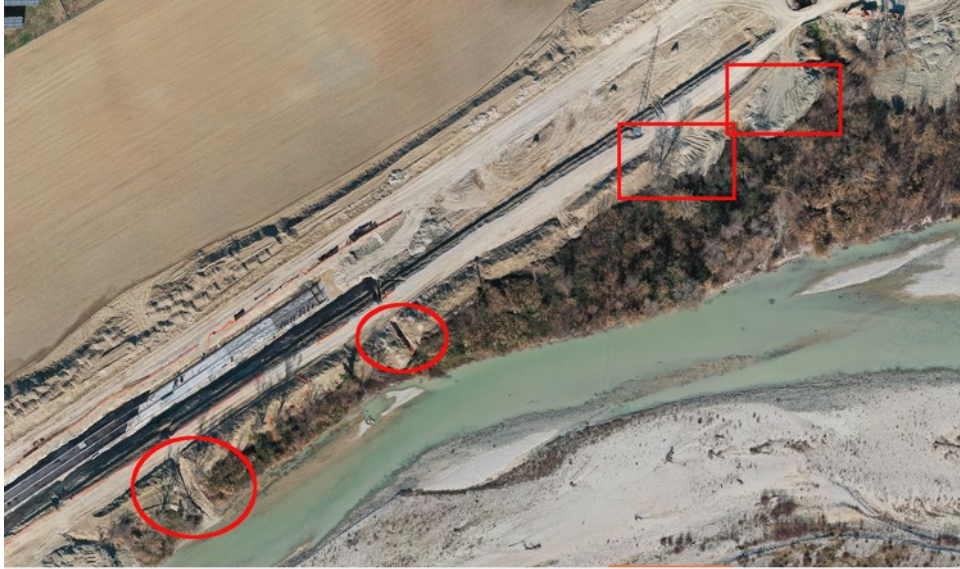
*Altri canali (dreni?) e accumuli nella parte a valle dell'autostrada. Si noti la pista di cantiere e gli accumuli di terreno anche lato fiume.*

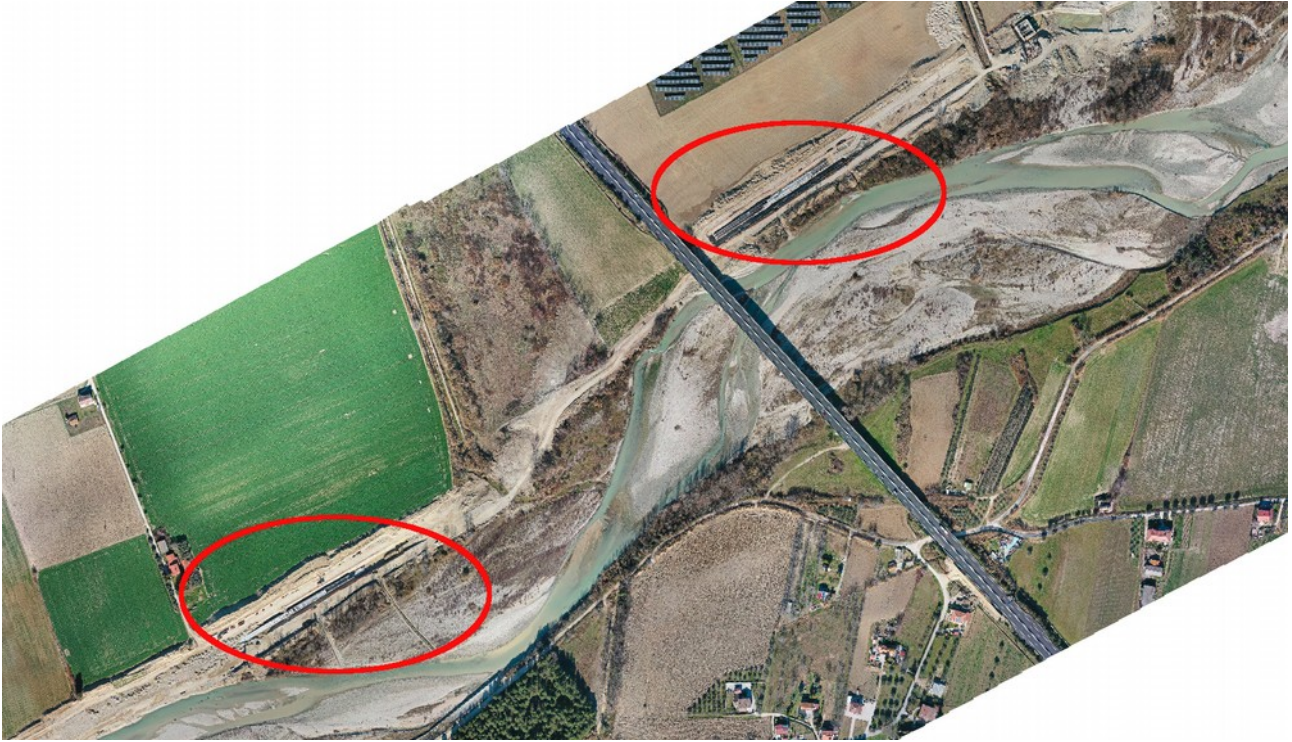
- g)** presenza di scavo del canale in due settori diversi per una lunghezza consistente, quando nella descrizione della progressione del cantiere contenuta nella relazione tecnica depositata per la V.A., si

parlava di una suddivisione dello stesso in unità di 100 metri consequenziali finalizzata a ridurre l'impatto complessivo della fase di cantiere;

*Rilievo dell'08/02/2020. Si notino i due tratti di canale in lavorazione contemporanea.*

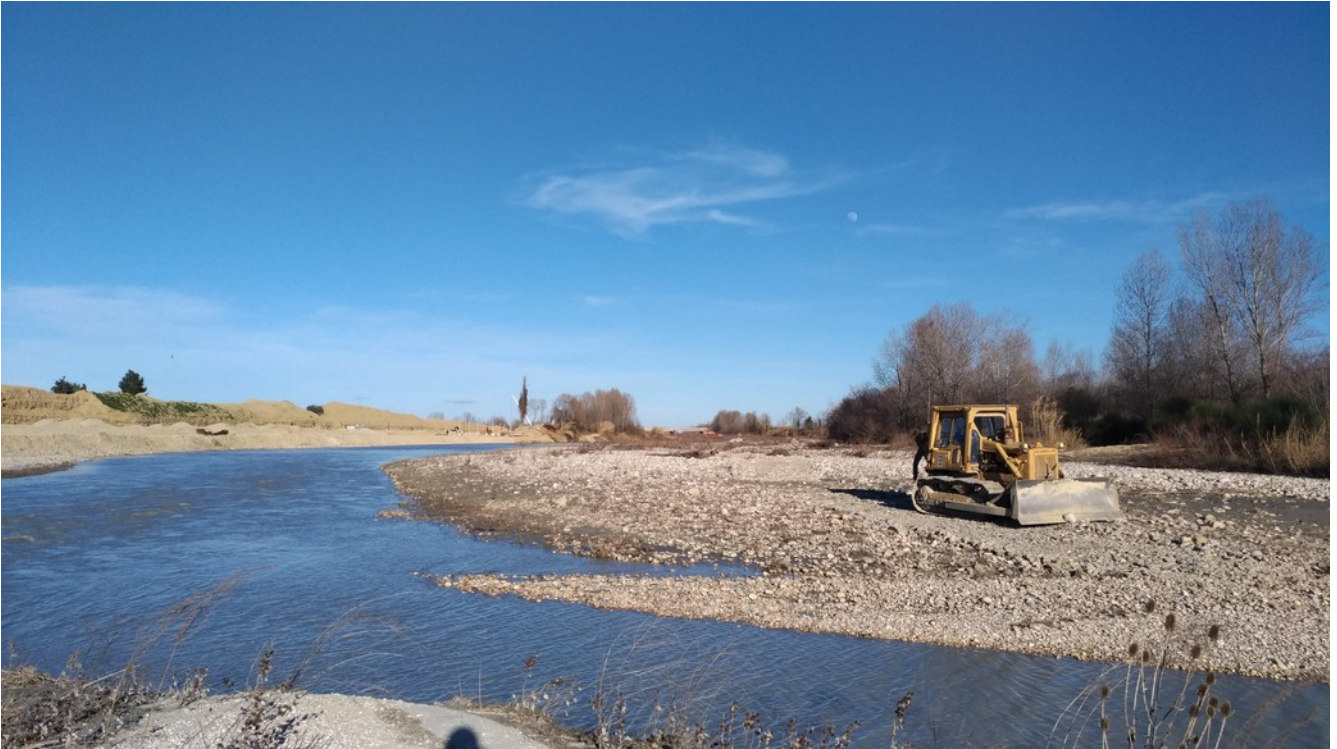
*Mezzo di cantiere sul greto del fiume, lato sud (06/08/2020). In uno dei video allegati passerà in alveo.*

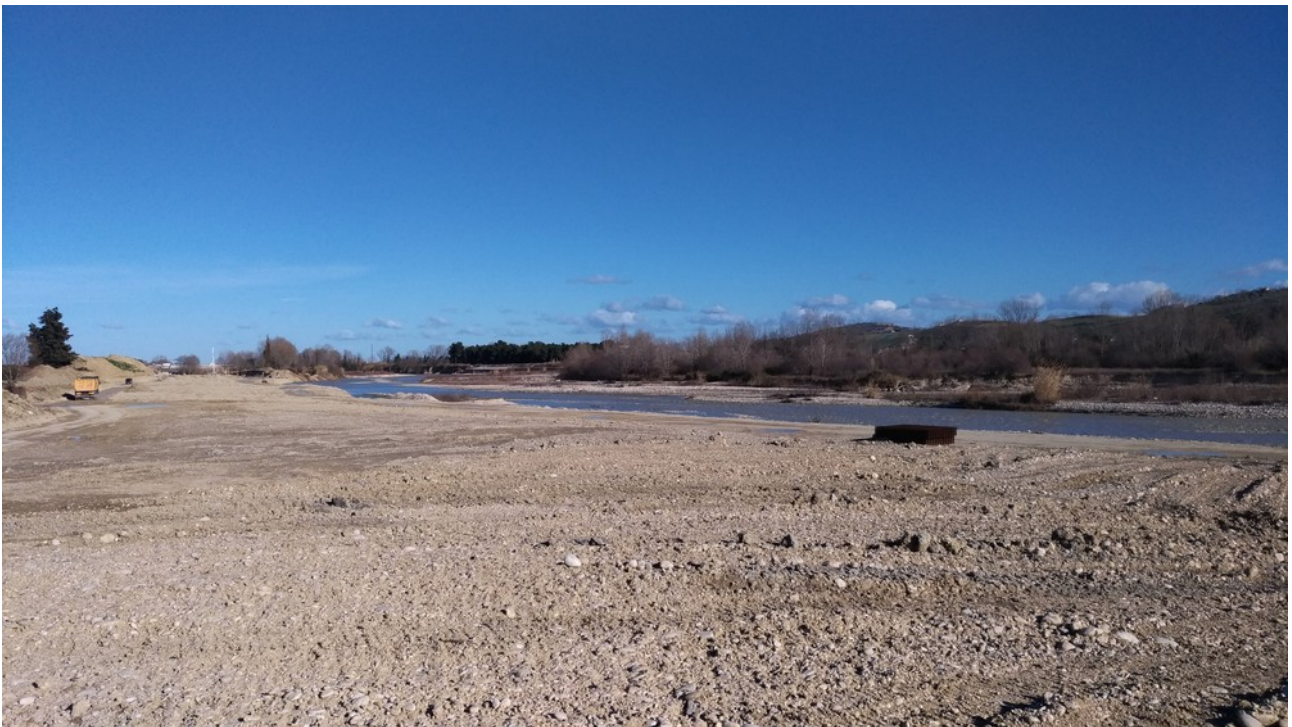
*Visione del cantiere verso il fiume all'altezza della sezione 2, lato nord (sinistra idrografica). Si noti il camion per dare conto delle dimensioni (dichiarate di poco meno di 20 metri nella sezione).*

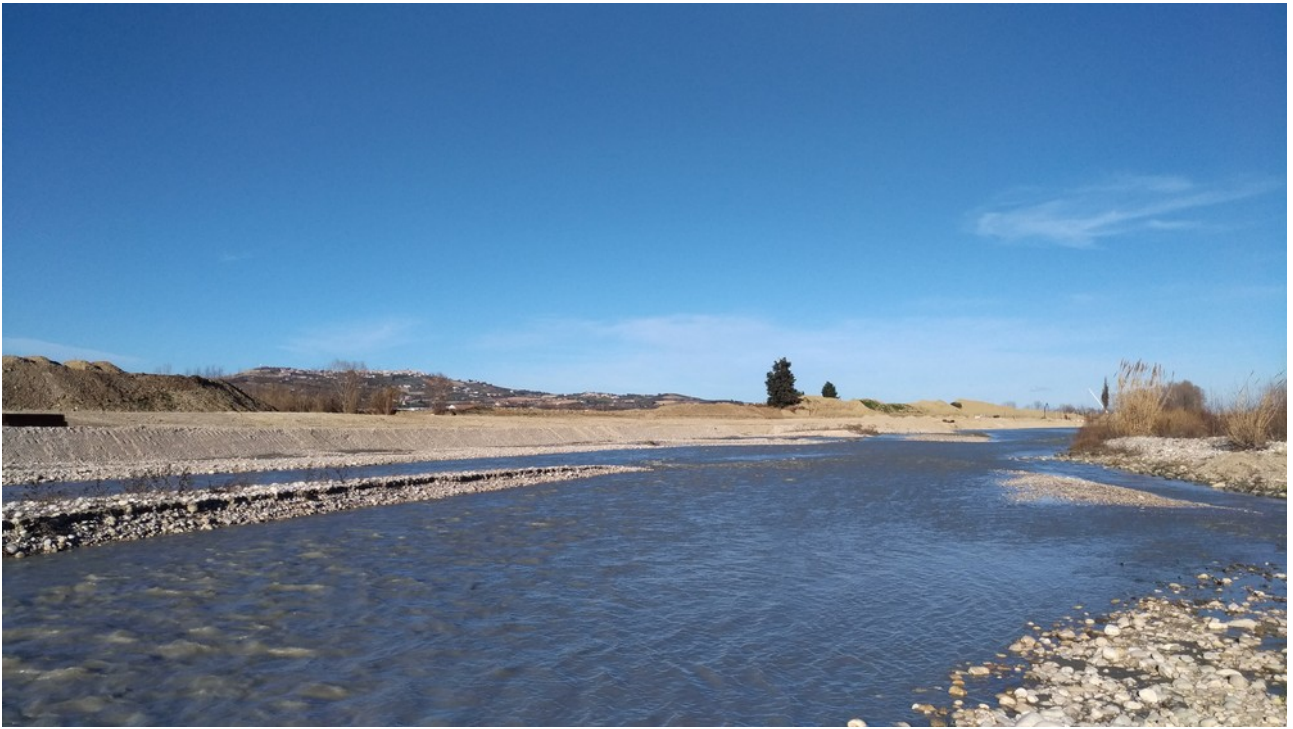
*Visione del cantiere dall'altro lato (sud) del fiume.*

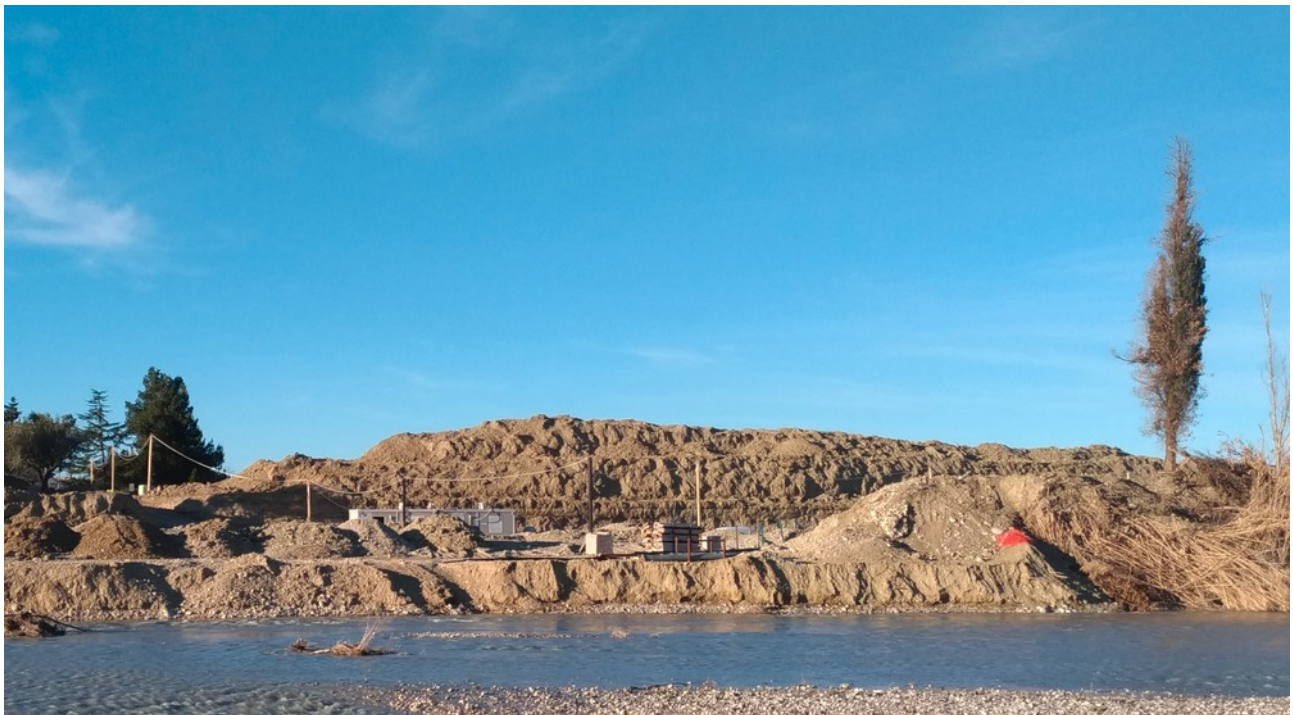
*Vista del cantiere appena a valle della sezione 7 dall'altro lato del fiume. Si noti la condizione delle sponde.*

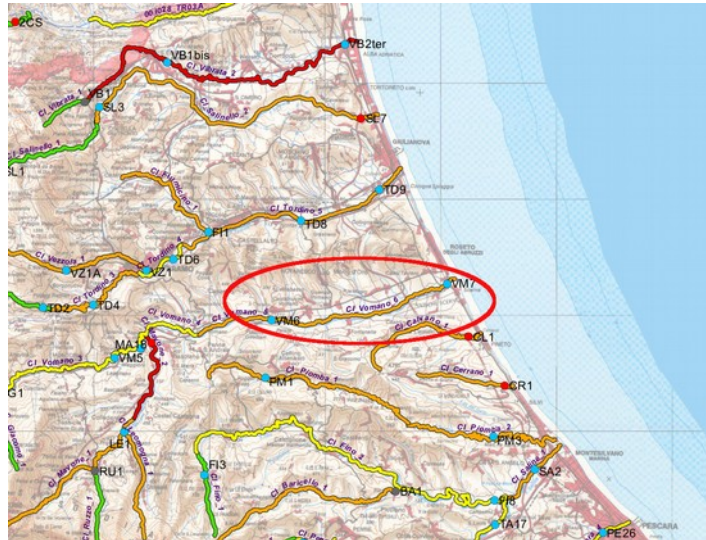
Ebbene, nella classificazione più recente, quella 2017, il tratto in questione è addirittura peggiorato di classe (adesso è "scadente"). Ora la Regione Abruzzo ha anche acconsentito alla costruzione di questa ulteriore fonte di pressione antropica che vedrà ridurre fortemente per un lungo tratto di circa 2 km la portata (derivazione max di 22 mc/s, media 8,16; Deflusso Minimo Vitale di 2 mc/s), aggravando la situazione di un corso d'acqua che presenta già una forte compromissione.

Classificazione dei corpi idrici superficiali 2017 dell'ARTA (<https://www.regione.abruzzo.it/content/qualit%C3%A0-delle-acque>)
