MODIFICA AL PROGETTO
DI RECUPERO AMBIENTALE
DELLA CAVA IN LOC.
RAVIGLIANO - CORROPOLI
(TE), AUTORIZZATO DAL
MINISTERO DELL'AMBIENTE
CON N.9738/VIA/B7 DEL
28/12/1993 E DECRETO
N.D13/21 DEL 07/05/2001.

RELAZIONE GEOLOGICA-IDROGEOLOGICA INSTALLAZIONE PIEZOMETRI E MONITORAGGIO

TAV.07

DATA:
GEN-2021

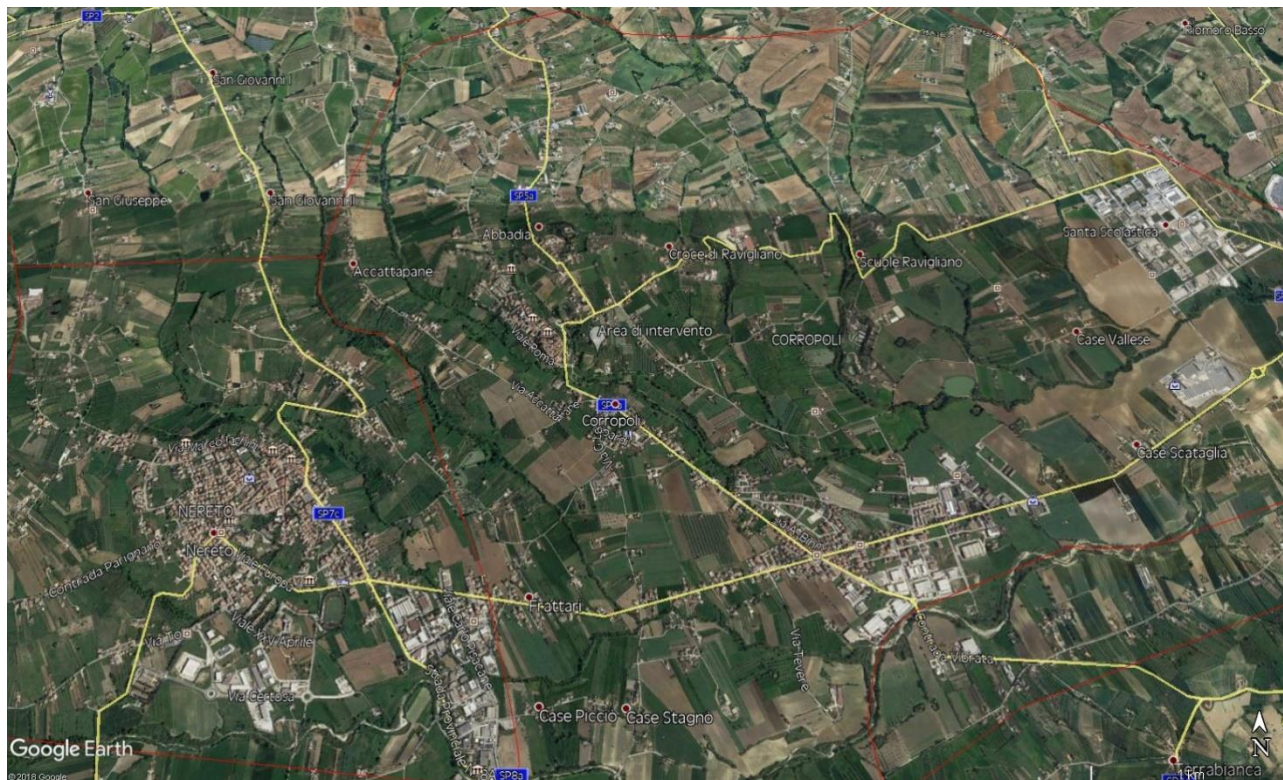
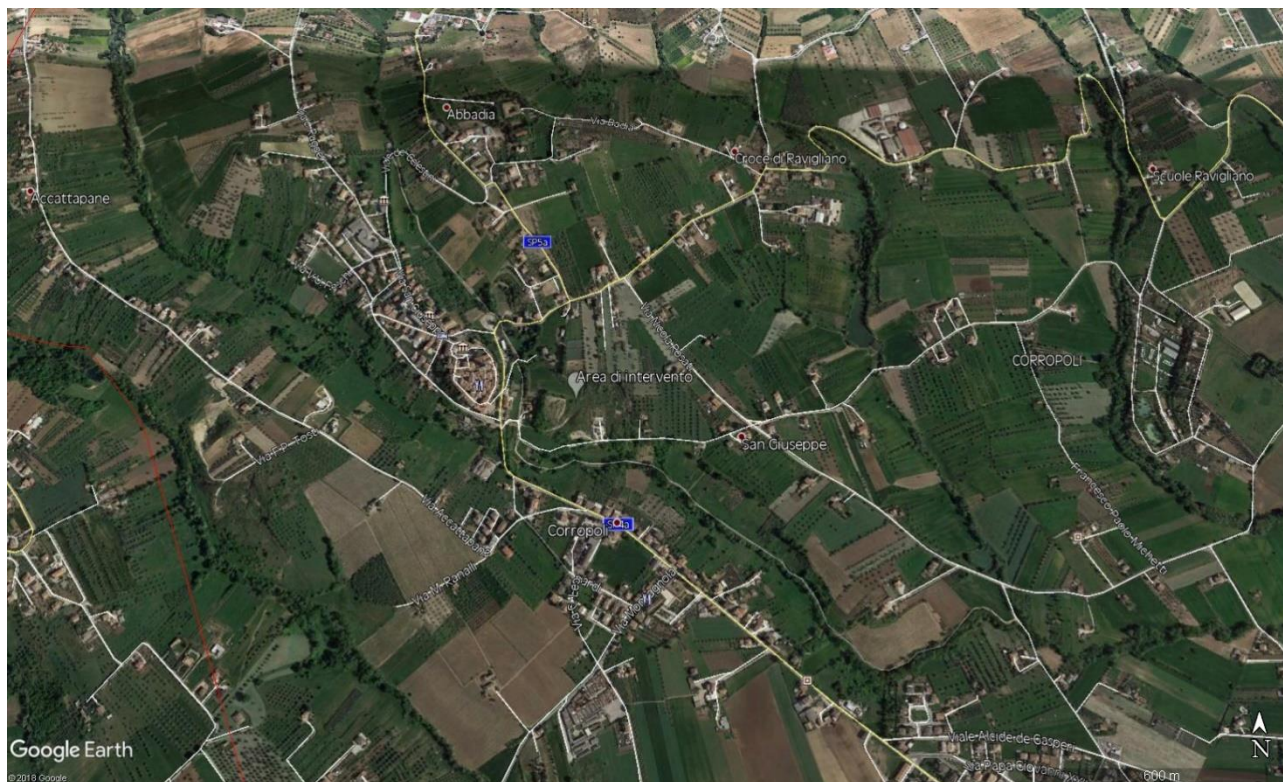
INQUADRAMENTO COROGRAFICO

L'area in esame è inquadrabile topograficamente sulla tavoletta in scala 1:25'000 "Tortoreto" quadrante II N.E. del Foglio n° 133 della Carta d'Italia dell'IGM.

tavola 1:25'000

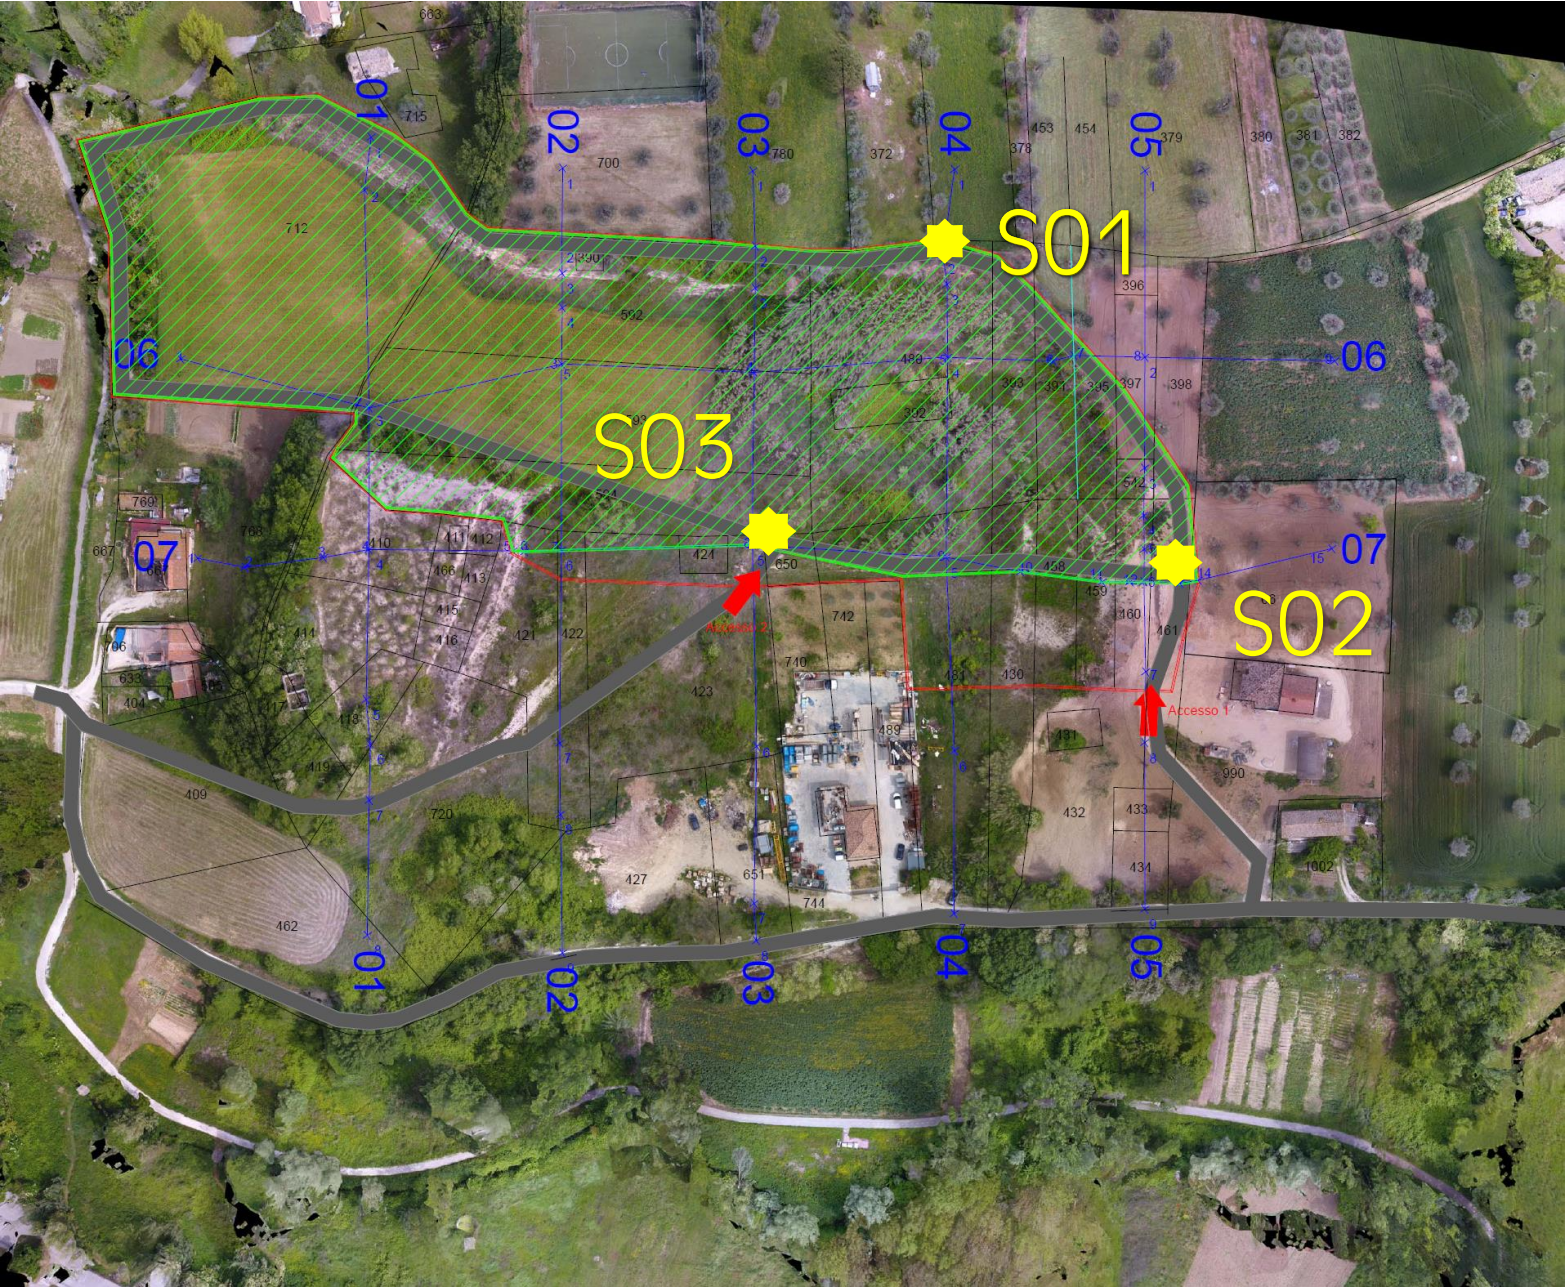
Sondaggio a carotaggio continuo
strumentato con piezometro a
tubo aperto a tutta altezza in pvc

In relazione alle dimensioni dell'area di intervento ed alle caratteristiche geologiche del sito, si è ritenuto adeguato, ai fini della ricostruzione di eventuali superfici piezometriche, l'installazione n.3 piezometri in prossimità della zona oggetto di recupero, due ubicati agli estremi del lato valle dell'area (S02 ed S03 lungo la sezione 07) ed uno sul margine superiore (S01 lungo la sezione 04) come ubicati nel dettaglio nella tavola allegata.

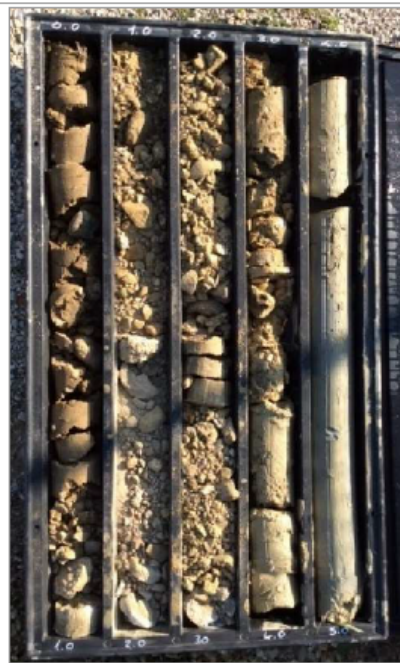
0.90		Limo rossiccio con elementi ghiaiosi sparsi	Ø 127 mm	Ø 127 mm

1	0.90			Ghiaia in matrice sabbiosa grossolana; presenza di livelli / intercalazioni limoso sabbiosi.					
2		2.60							
3				Limo argilloso		Ø 101 mm			
4		1.50							
5	5.00								
6									
7									
8									
9									
10									
DITTA INDAGINI GEOGNOSTICHE: SE.GEO. del dott. Umberto Biferi Via Collepatito 7 64026 Roseto d.A. tel:0858936148 e-mail: segeoperforazioni@gmail.com						STRUMENTAZIONE IN FORO: - Piezometro a tubo aperto fi 2" OSSERVAZIONI: - la soggiacenza della falda acquifera non è stata misurata

Il sondaggio S01 ed il relativo piezometro installato, a monte esterno all'area di intervento, non ha evidenziato la presenza di falda stabilizzata, ma una umidità al fondo foro nelle letture dal 25-26 Novembre 2020

fino a fine Dicembre 2020. Nell'ultimo rilievo del 08 Gennaio 2021, a seguito di abbondanti eventi meteorici, si è riscontrata una saturazione dei terreni in foro da -4.00m dal p.c. fino a fondo foro (-5.00m dal p.c.) in relazione alle loro caratteristiche limoso-argillose che hanno creato un effetto barriera al deflusso delle acque meteoriche;

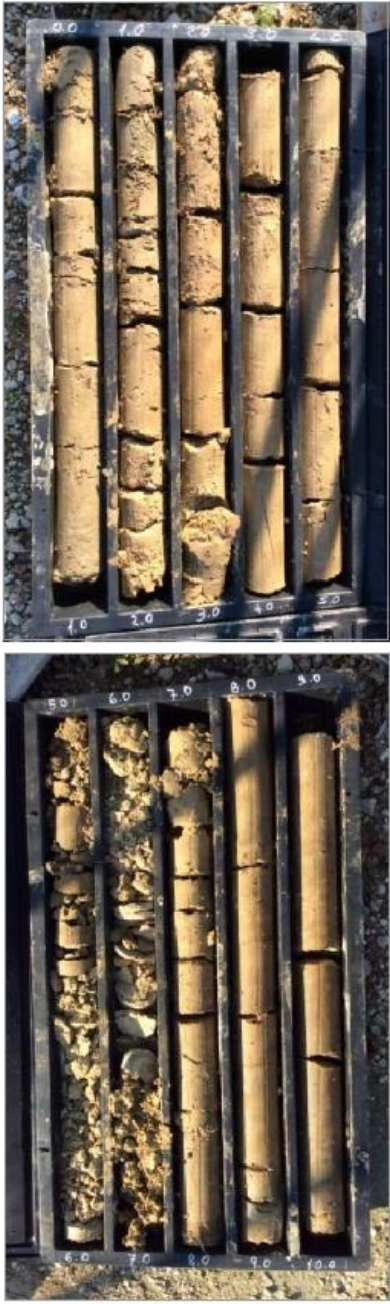
Committente		F.LLI TRAINI SRL Via A. De Gasperi, 7 64015 Nereto (TE)				SONDAGGIO		FOGLIO	
Cantiere		Area di Cava				S2		1/1	
Località		Corropoli (TE)				Il geologo			
Data Inizio		24.11.2020		Data Fine

Scala 1:50	Profondità'	Potenza	Stratigrafia	Descrizione	Rivestimento	Perforazione	Falda	Tubo aperto	CASSETTE CATALOGATRICI
1

2					Ø 127 mm				
3									
4									
5		10.00		Limo avana rossiccio con elementi sabbiosi grigi intercalati		Ø 101 mm			
6									
7									
8									
9									
10	10.00

DITTA INDAGINI GEOGNOSTICHE: SE.GEO. del dott. Umberto Biferi Via Collepatito 7 64026 Roseto d.A. tel:0858936148 e-mail: segeoperforazioni@gmail.com		10.00 STRUMENTAZIONE IN FORO: - Piezometro a tubo aperto fi 2" OSSERVAZIONI: - la soggiacenza della falda acquifera non è stata misurata
---	--	--

I sondaggi S02 ed S03 ed i relativi piezometri installati, posti nella porzione di valle, non hanno evidenziato presenza di falda o livello freatico stabilizzato nell'intero periodo di monitoraggio;
