**CCR-VIA -- COMITATO DI COORDINAMENTO REGIONALE PER LA
VALUTAZIONE D'IMPATTO AMBIENTALE**

Ditta Proponente: SALINE S.R.L.

**CAVA DI GHIAIA IN LOCALITA' PIANO VOMANO
AUTORIZZAZIONE: DPC023/03
E SUO AMPLIAMENTO: DPC025/79**

**VERBALI DI ACCERTAMENTO DEI CARABINIERI FORESTALI
DPC025: NOTA 0062058/23 DEL 15/02/2023
DPC025: NOTA 0346732/23 del 18/08/2023**

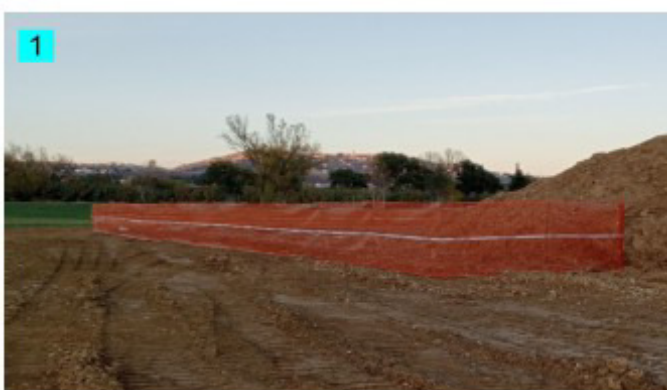
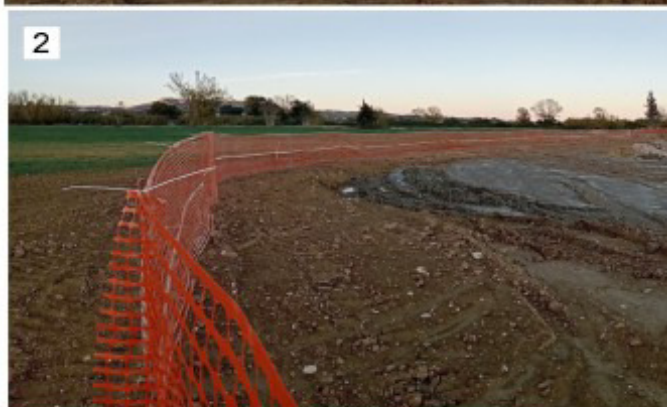
fig.3: documentazione fotografica ripristino recinzione planimetria dei punti di vista delle riprese

Per ottemperare a quanto prescritto è stata adeguatamente ripristinata la porzione di recinzione mancante secondo le indicazioni ricevute.

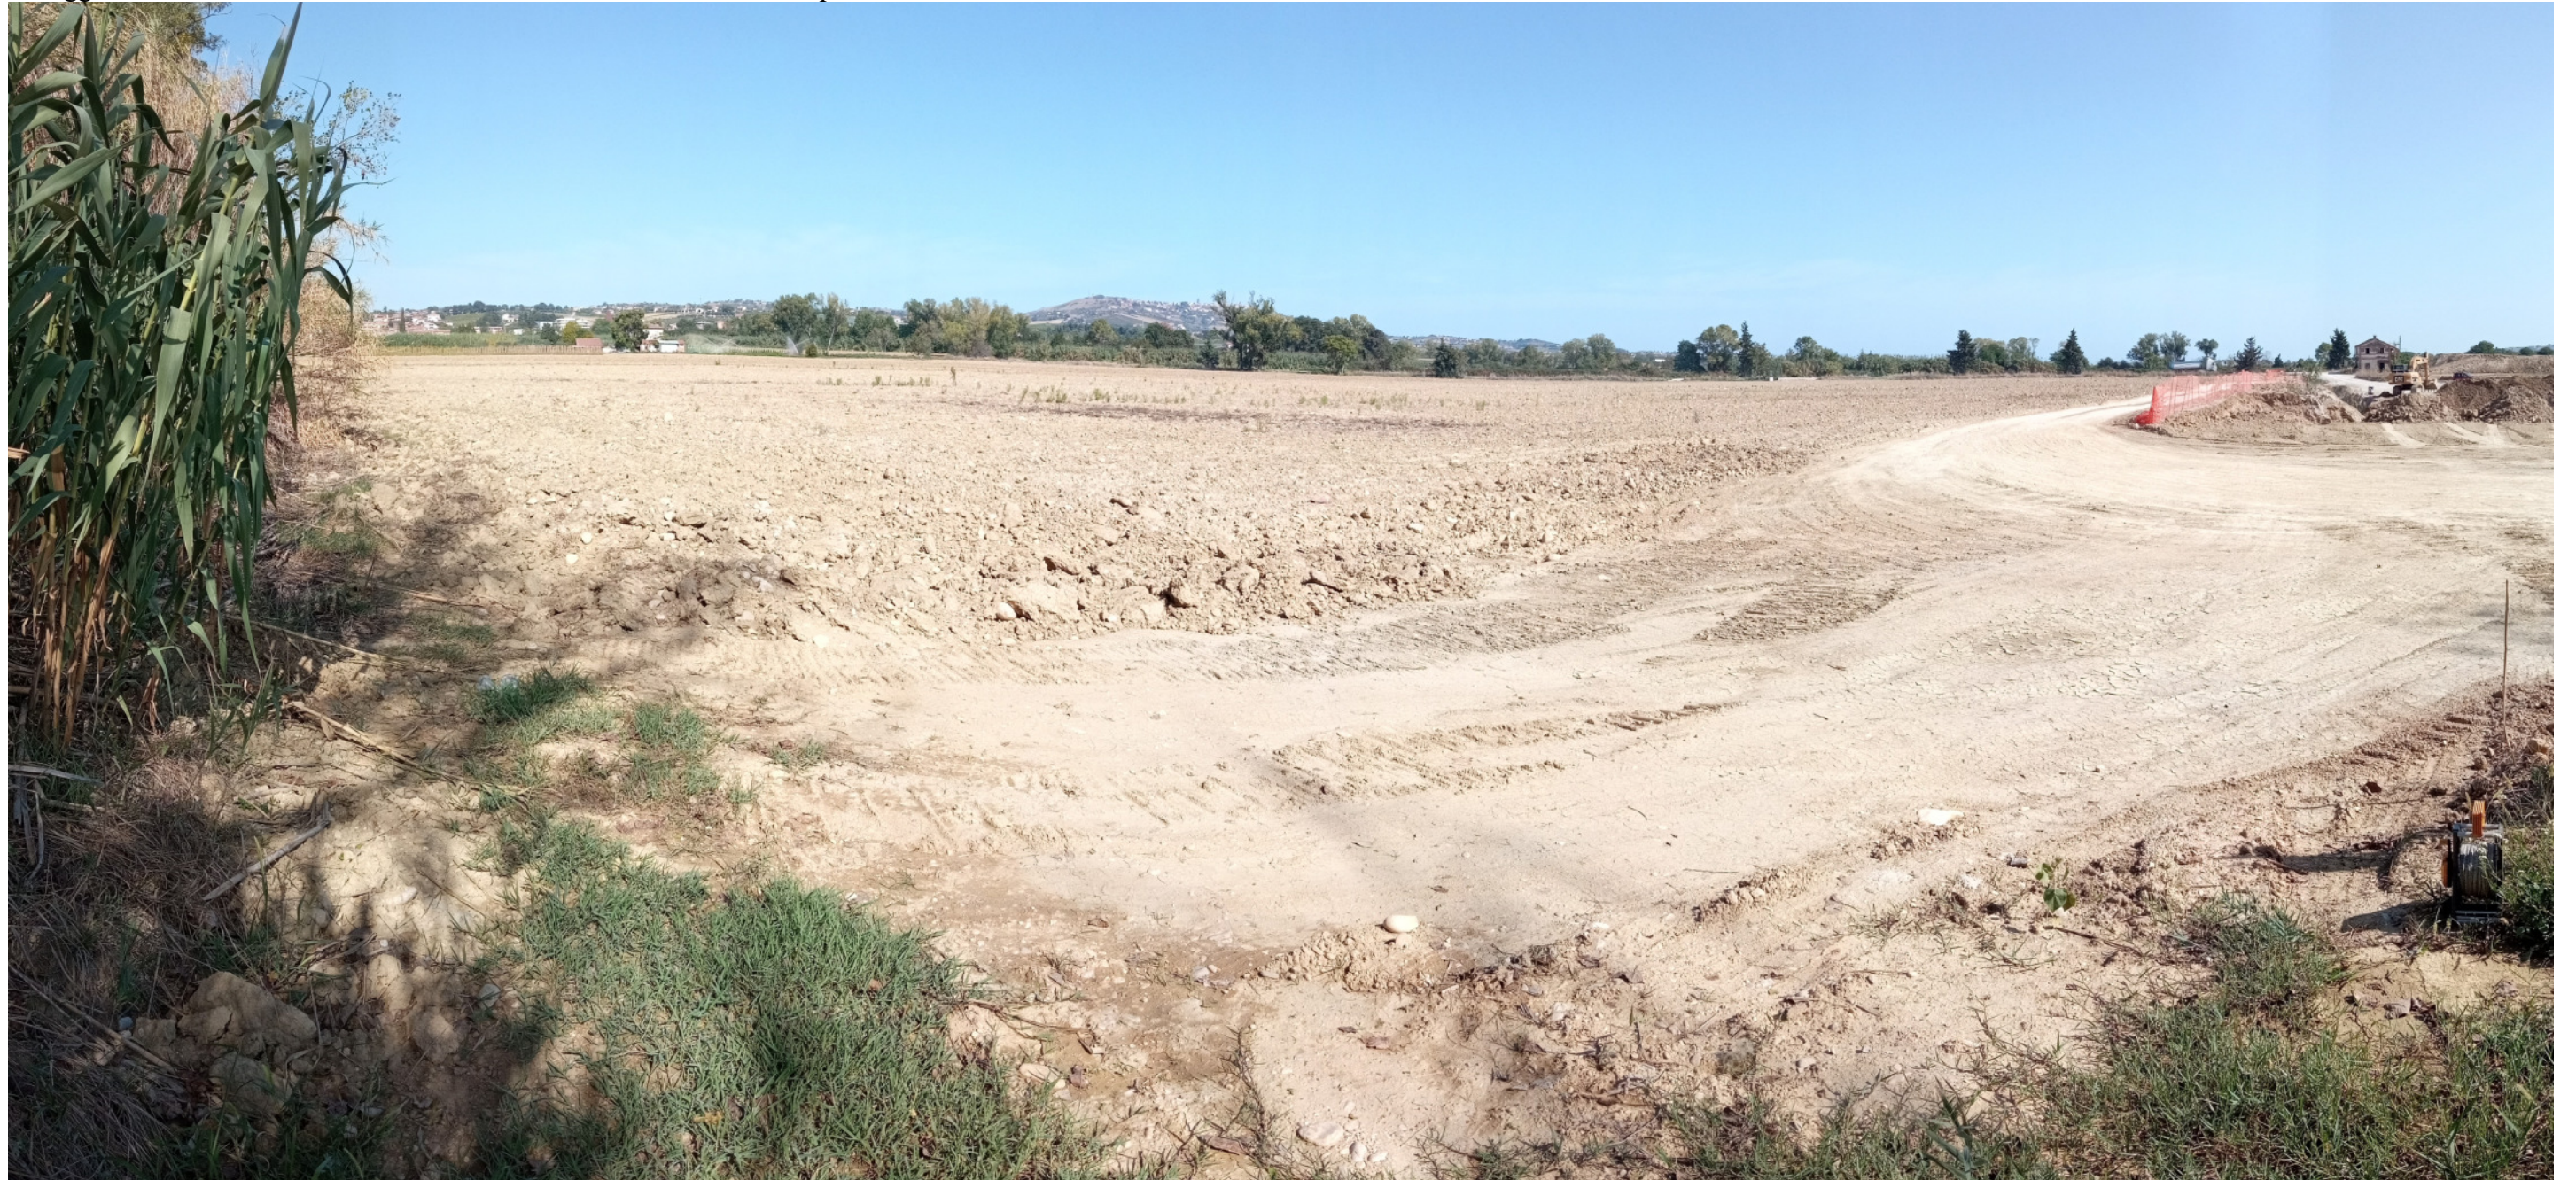
fig. 7: documentazione fotografica dello stato finale del recupero ambientale della cava DPC023/03

L'area è perfettamente ripristinata e restituita all'uso agricolo. Sulla destra la pista di servizio per il lotto 7 (il primo dell'area in ampliamento) e la recinzione

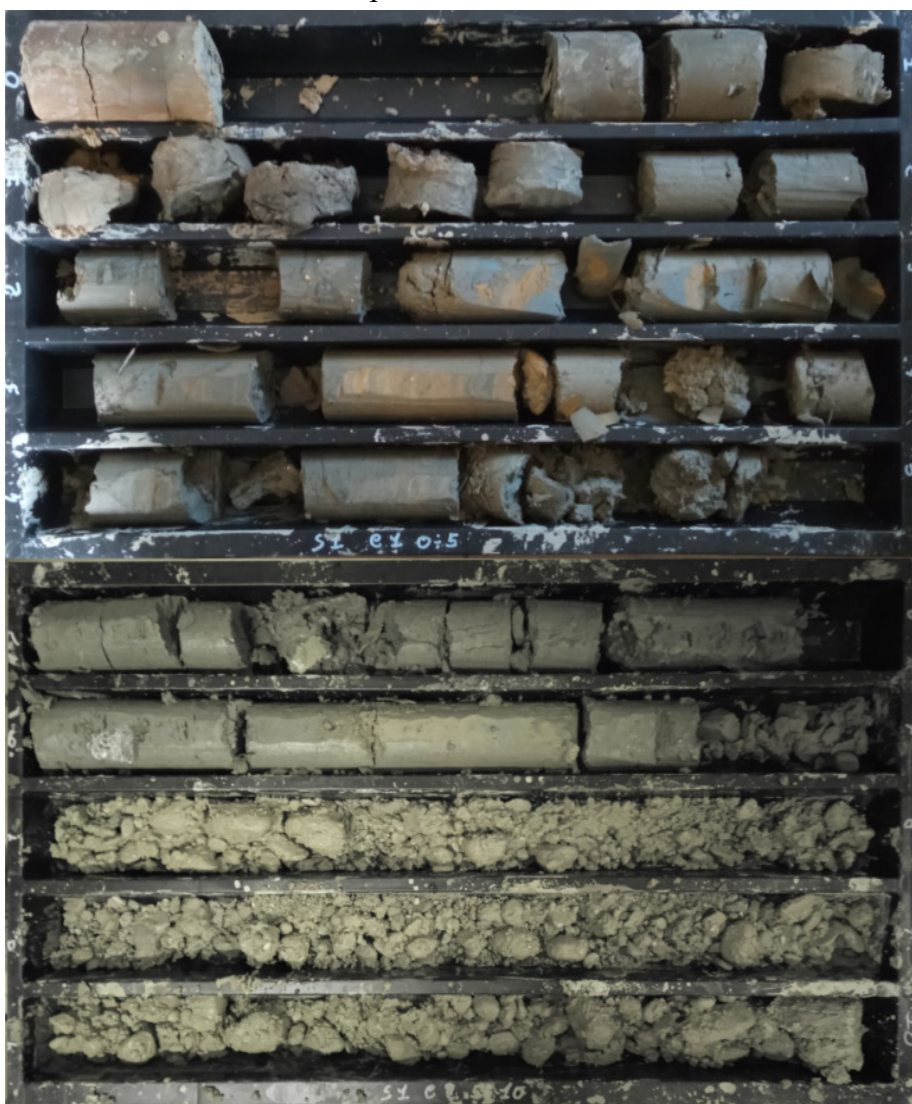
fig. 8: documentazione fotografica reperti di carotaggio perforazione per installazione piezometro

La ditta fornisce i terreni unitamente ai certificati di analisi che si allegano alla presente relazione. Da questi, in sintesi, risulta che i terreni utilizzati non evidenziano risultati fuori norma e tutti i valori sono nei limiti previsti dalla legge.

L'osservazione dei reperti di carotaggio dei terreni di riempimento prima dell'intercettazione del banco ghiaioso sottostante è coerente con la tipologia dei terreni di cui alla cava di provenienza.

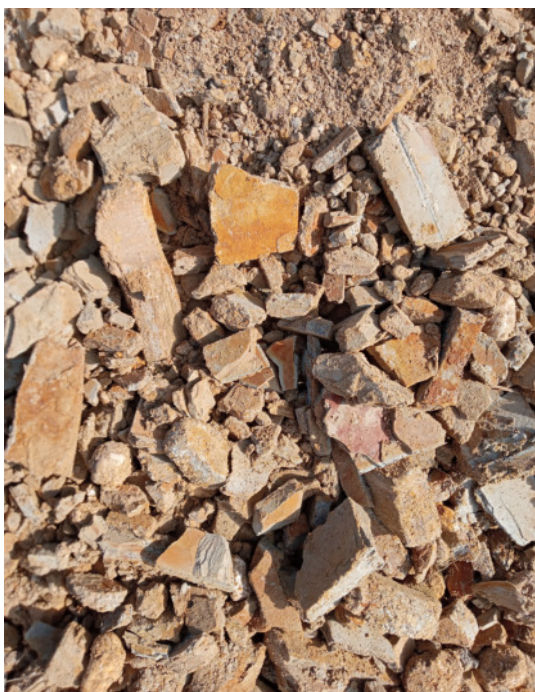
fig. 14: esempio di frammentazione poliedrica della formazione utilizzata per il risanamento ambientale

La foto a lato è stata prelevata presso la cava utilizzata per il risanamento e documenta un particolare di come si presenta la formazione captata con la benna dell'escavatore

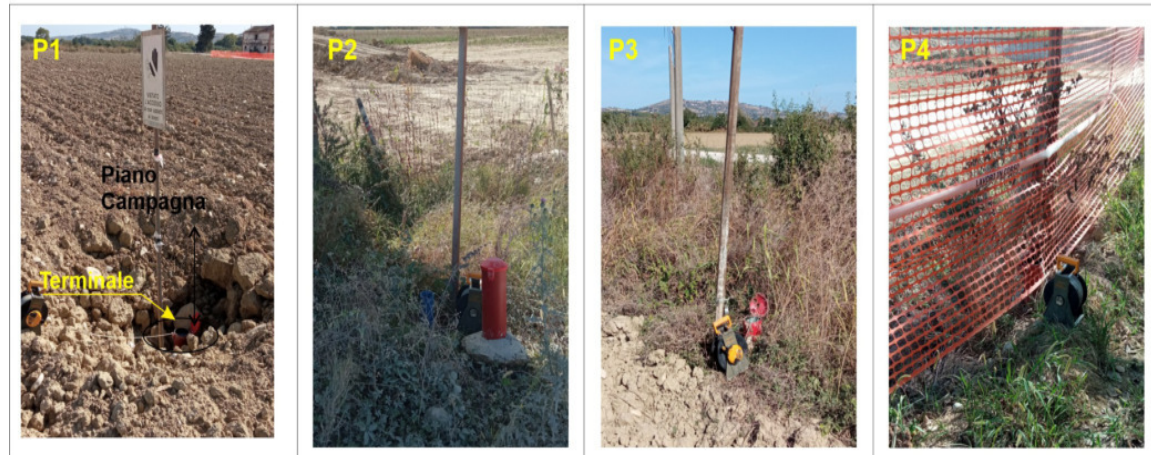
Piezometro	P1 (*)		P3		P4		P5	
Quota m slm	29,904		30,132		29,266		31,513	
Letture	p.c. (*)	m slm	p.c.	m slm	p.c.	m slm	p.c.	m slm
10/10/23	-5,92	23,98	-6,88	23,252	-6,48	22,786	-7,03	24,483

(*) finale piezometrico - 0,62 m p.c. Valore di riferimento dal p.c. : -6,25 m

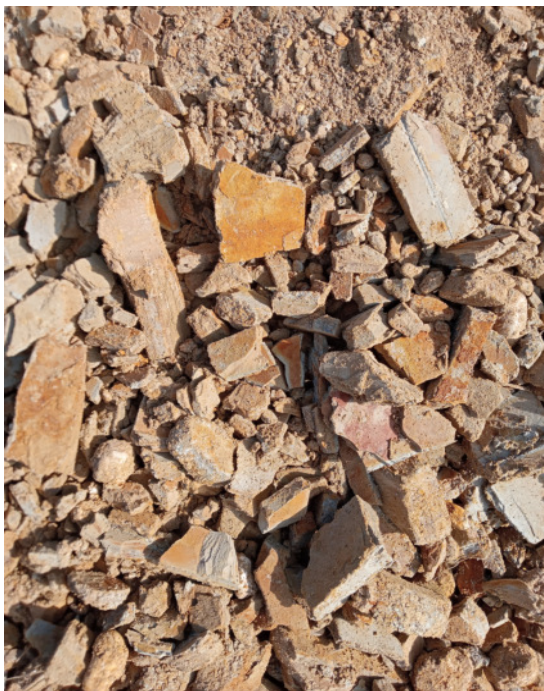
Come si può vedere dalla documentazione fotografica questa sequenza eterogenea che alterna frammenti riferibili al substrato della formazione e frammenti della sua coltre (livelli “grigi” alternati a livelli “marroni” e livelli con “fiamme di entrambi i cromatismi) la si segue fino alla profondità di circa 6.80 m.

La quota di imposta del piezometro è circa un metro sotto il piano campagna originario per cui il passaggio tra riempimento e “ghiaie alluvionali” si rinviene a circa 7,80 m dal p.c..

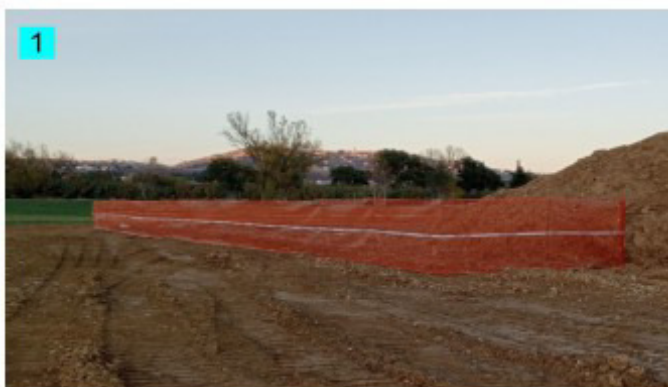
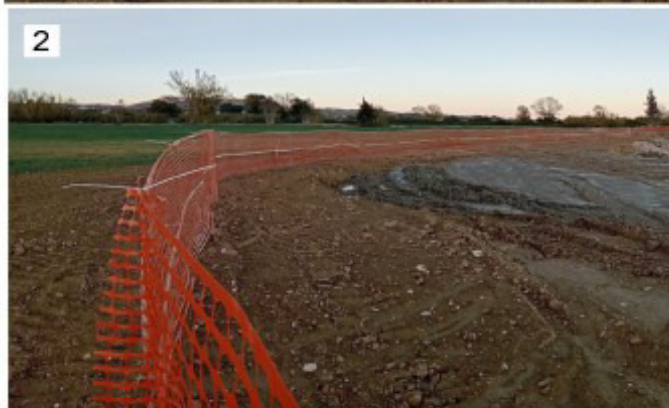
fig.3: documentazione fotografica ripristino recinzione planimetria dei punti di vista delle riprese

Per ottemperare a quanto prescritto è stata adeguatamente ripristinata la porzione di recinzione mancante secondo le indicazioni ricevute.

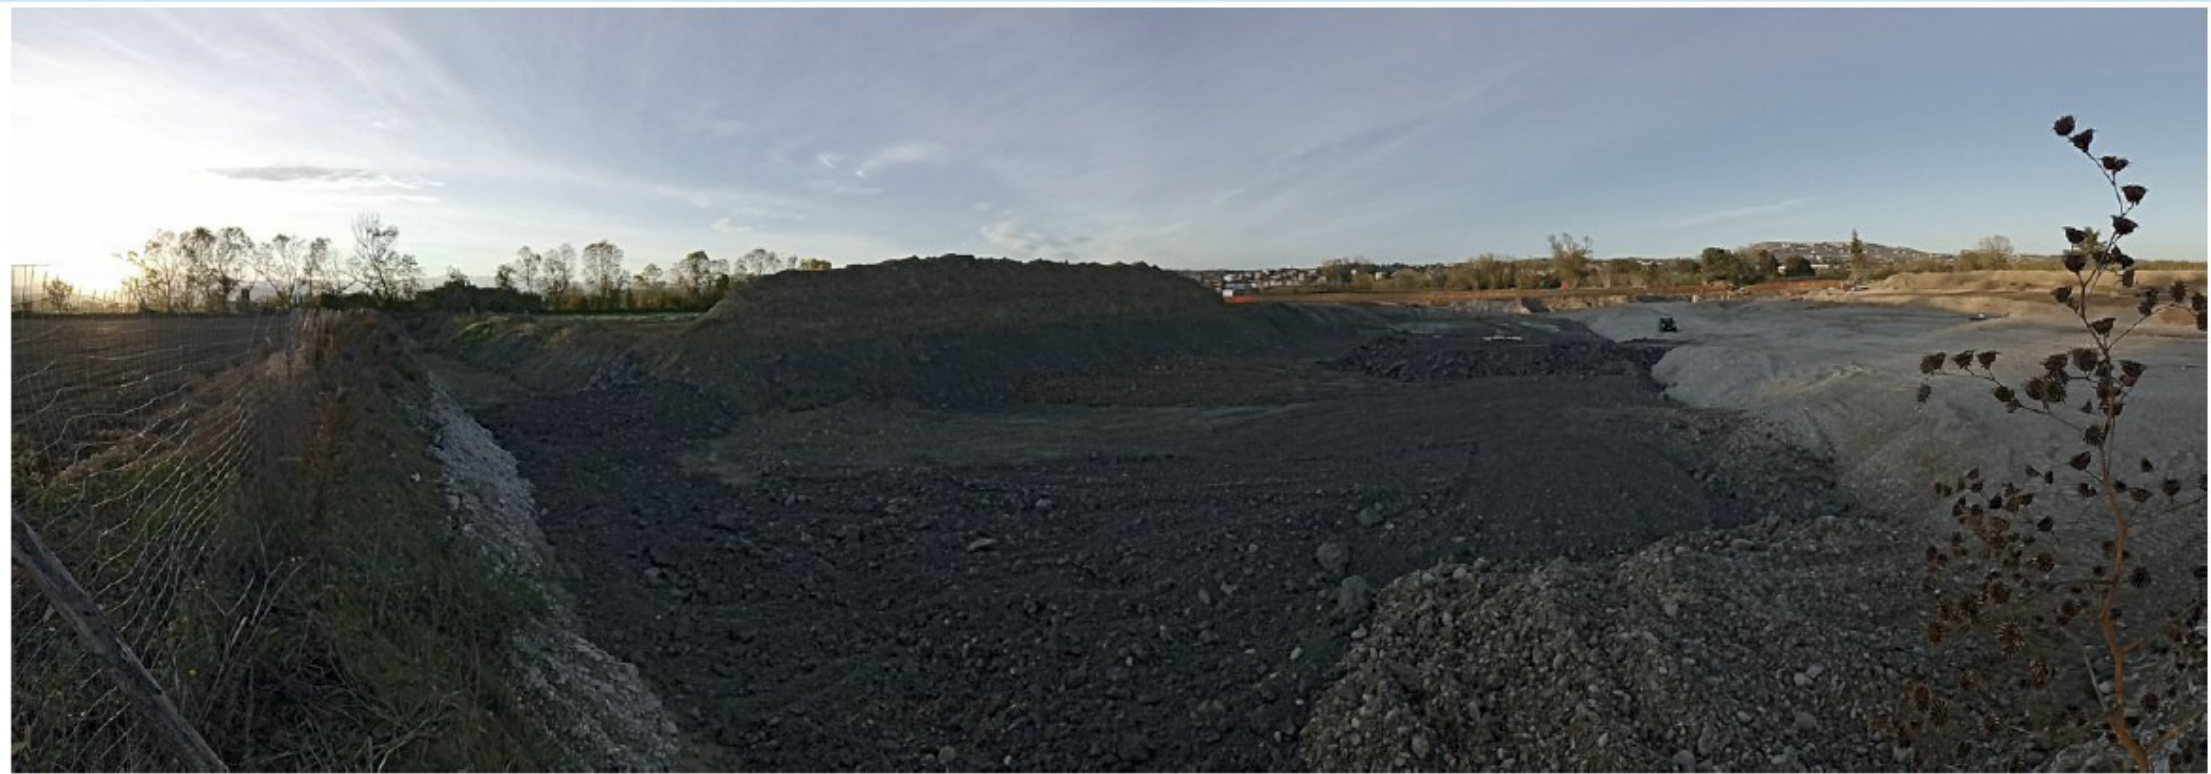
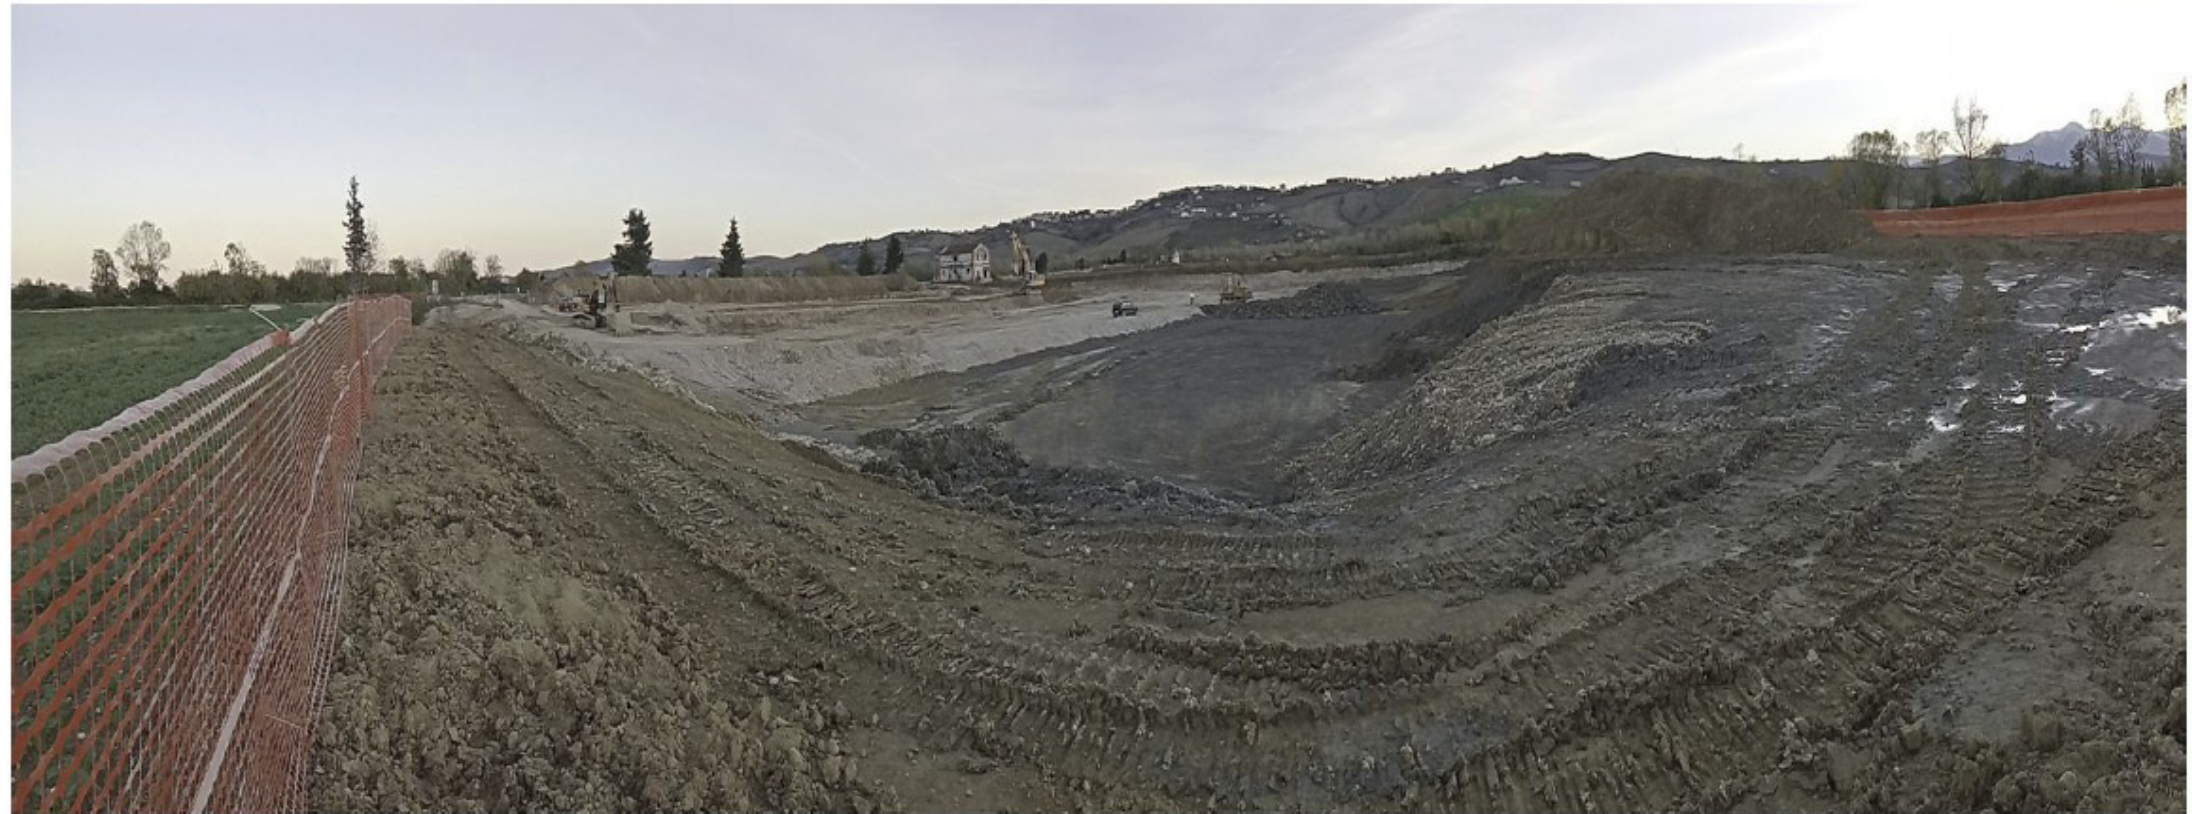
fig. 6: documentazione fotografica dello stato di fatto dei luoghi con recupero del piano di fondo assentito e ripristino della recinzione

Così come prescritto si è immediatamente proceduto – unitamente al rifacimento della recinzione – a ripristinare lo stato dei luoghi così come previsto dal progetto ritombando e recuperando la quota di fondo cava prevista dal progetto come documentato dalle riprese fotografiche

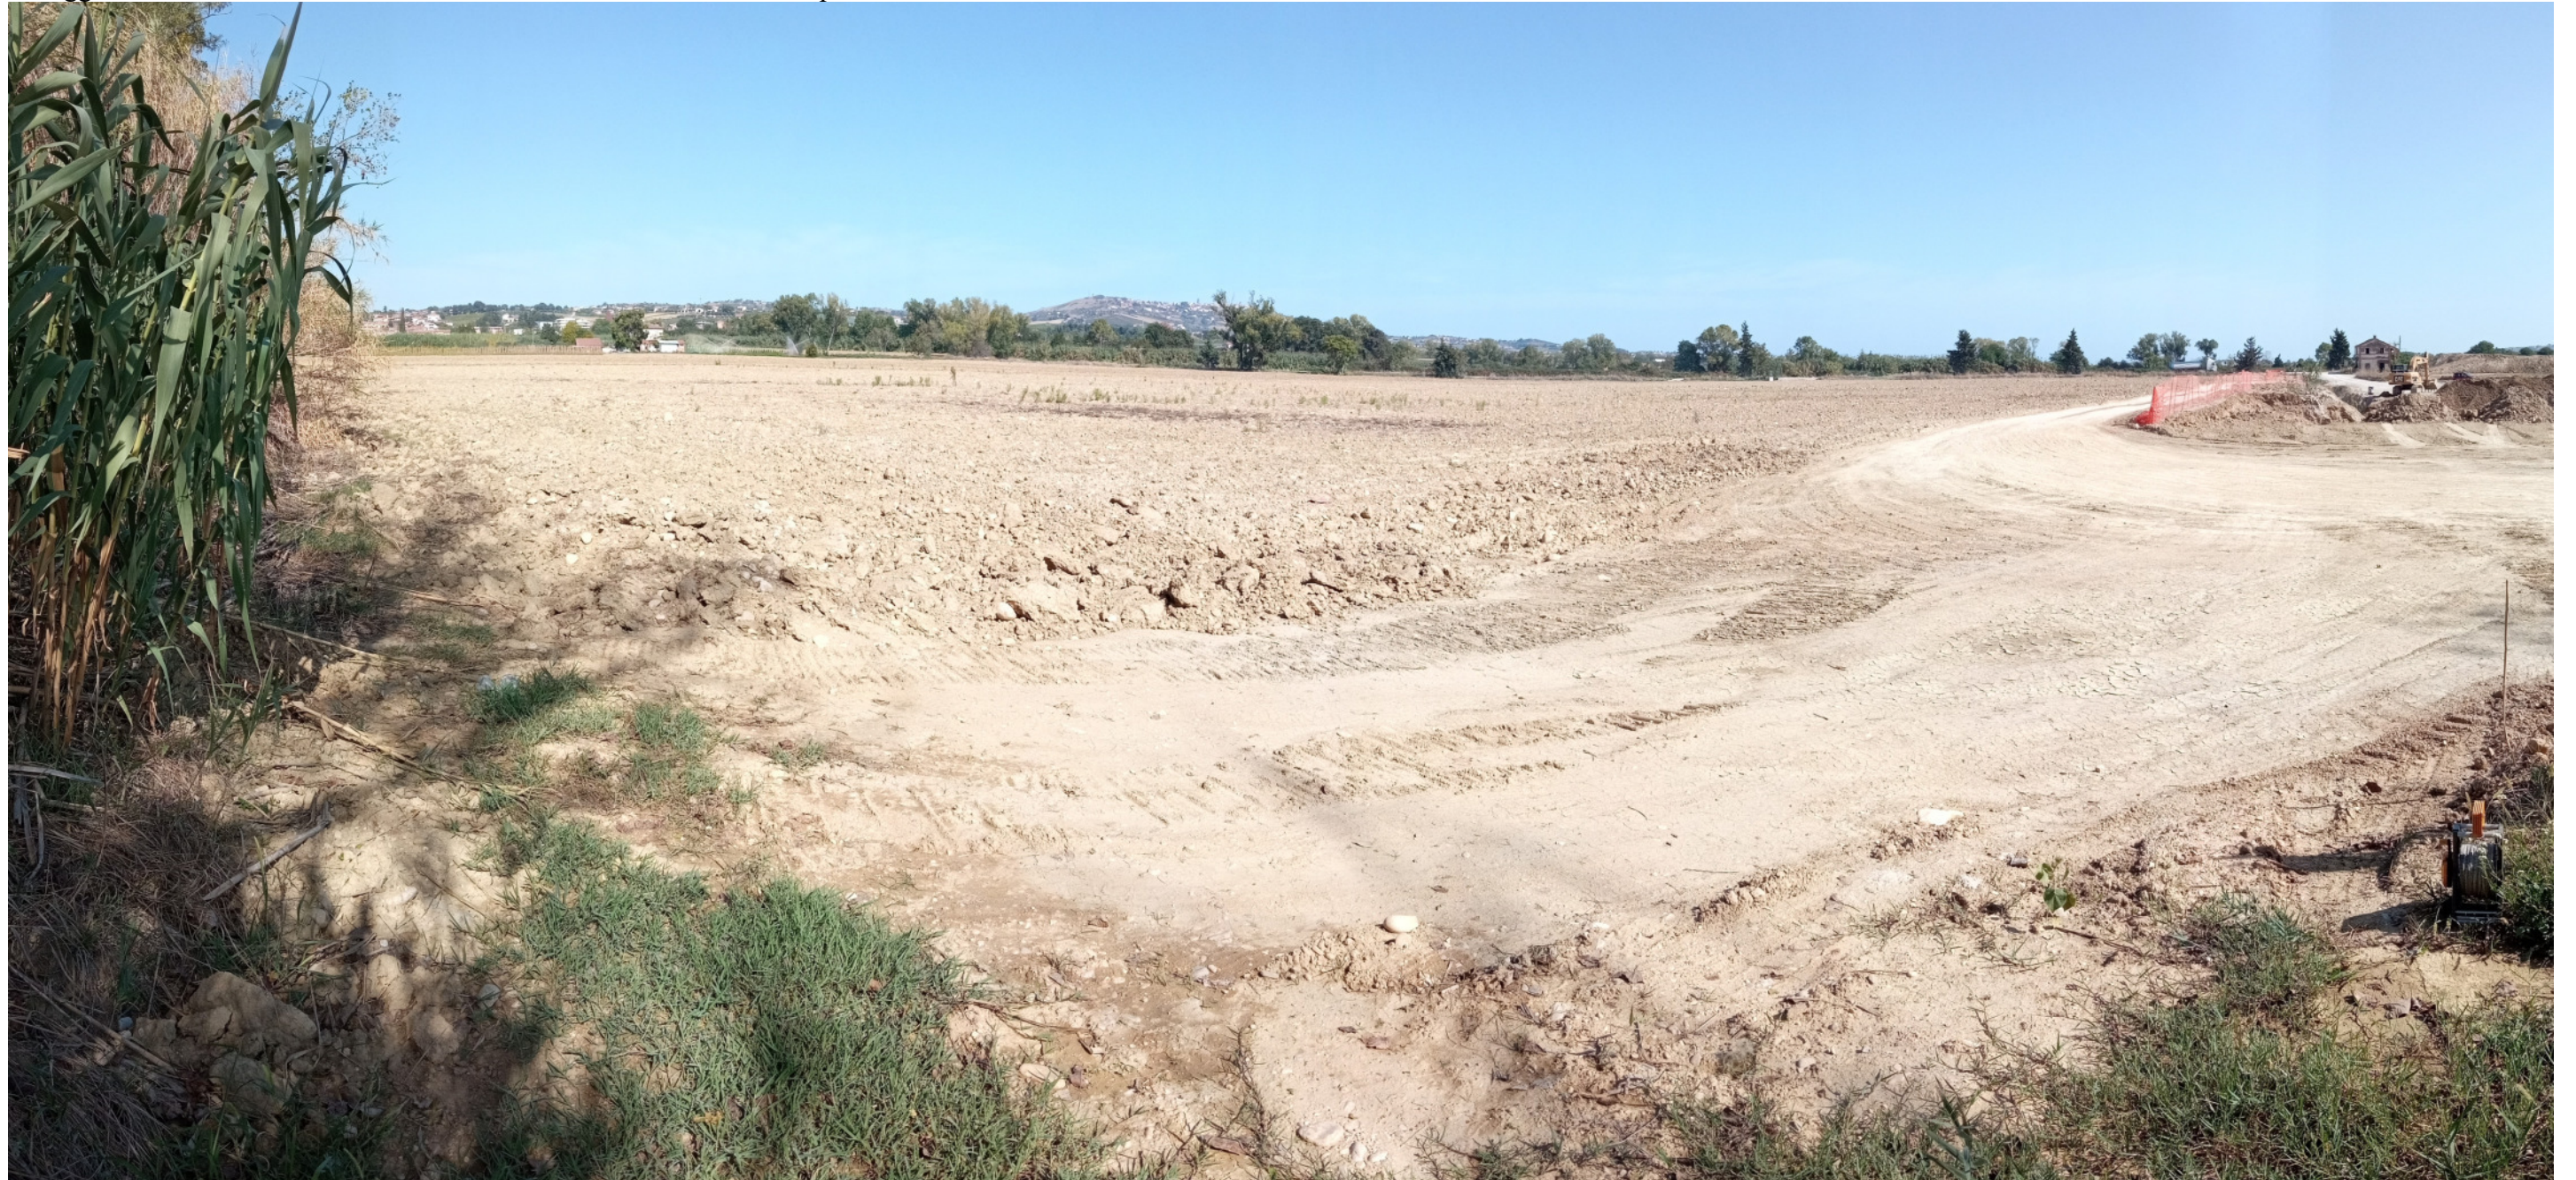
fig. 7: documentazione fotografica dello stato finale del recupero ambientale della cava DPC023/03

L'area è perfettamente ripristinata e restituita all'uso agricolo. Sulla destra la pista di servizio per il lotto 7 (il primo dell'area in ampliamento) e la recinzione
