**CAVA DI TRAVERTINO IN LOC. "PALAZZO" ,COMUNE DI VALLE CASTELLANA (TE)**

**RELAZIONE TECNICA DI RIPRISTINO DELLO STATO DEI LUOGHI CON CRONOPROGRAMMA.**

**Data : Marzo 2020**

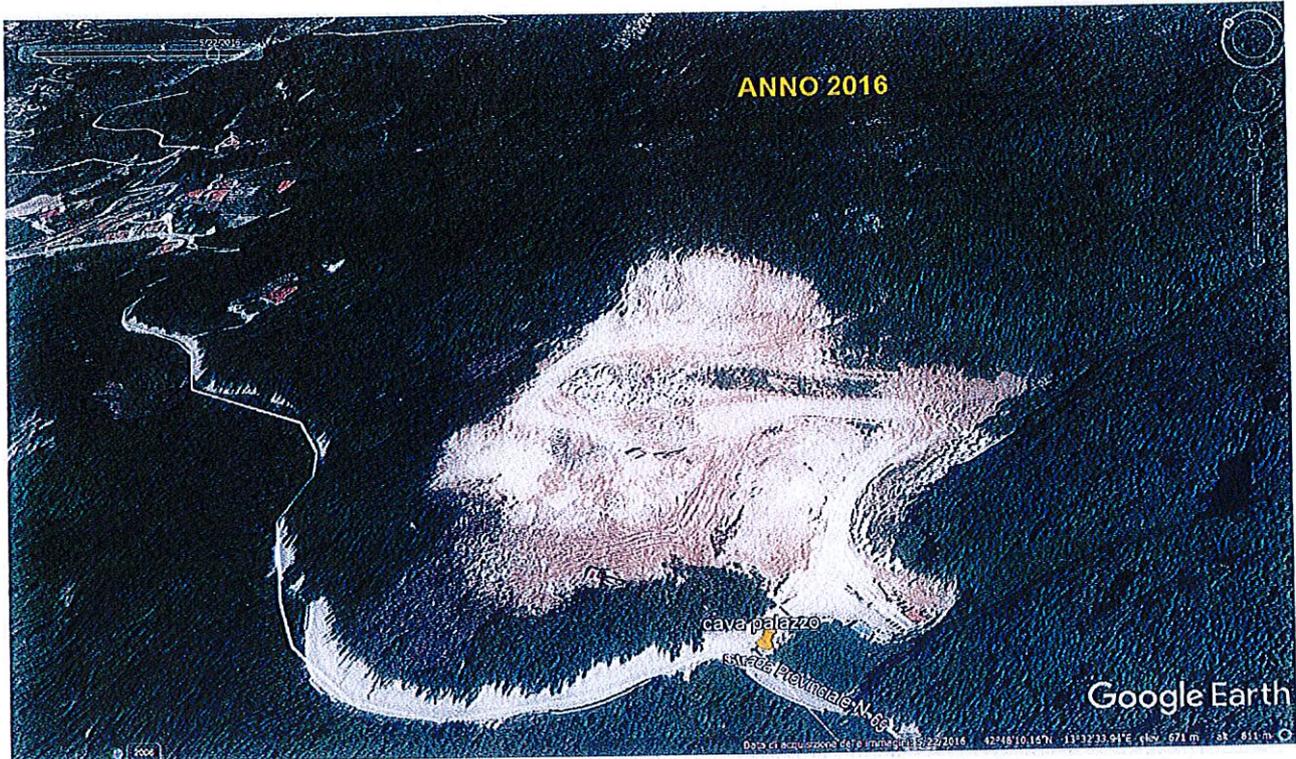
Foto 1

La zona estrattiva è raggiungibile percorrendo la S.P. (ex-49) che da Valle Castellana conduce all'abitato di S. Vito e S. Giacomo attraversando modesti borghi e case isolate dove è sensibile lo stato di frequentazione stagionale e conseguente spopolamento post sisma nonché nei mesi invernali.

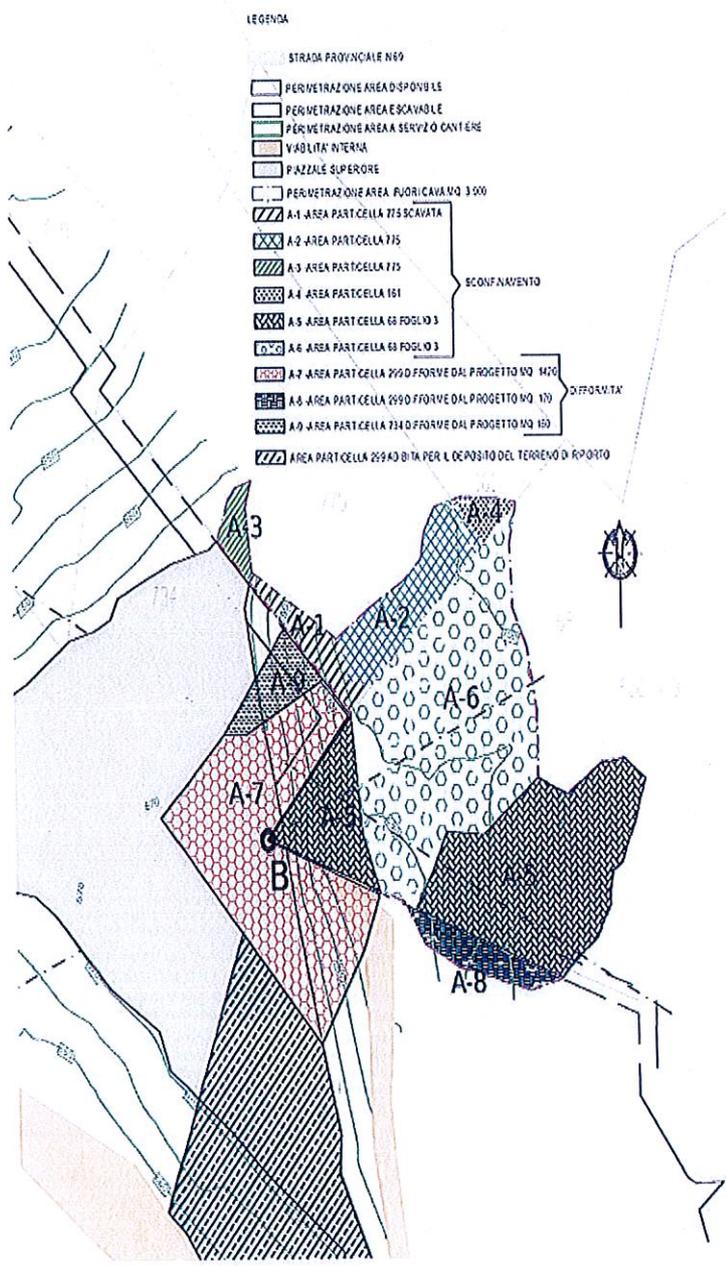
Stralcio Tavola 2

CALCOLO SPENFI E VOLUME							
	Particella	AREA	PI	VOLUME SCAVO	VOLUME RIPIE	VOLUME CAVALLICCHI	VOLUME BASSE
SCONFINAMENTO	775	A-1	103	2208		88	2188
	775	A-2	378	174		174	
	775	A-3	81		814		
	561	A-4	64	31		31	
	68 Foglio 3	A-5	200	2475		115	2360
	68 Foglio 3	A-6	1300	1650		510	1140
	68 Foglio 3	A-6	1778	875		875	
		SCAVATO	2763	7141	241	1370	3108
	295	A-7	1420	6145		718	5427
	299	A-8	124	152		28	124
DIFFORMITA'	734	A-9	156	200		70	270
		SCAVATO	1670	6475		825	5650
	TOTALI	5771	13375	241	2165	3173

Per visualizzare lo stato di fatto si invita alla lettura degli elaborati tecnici allegati, tavola 2.

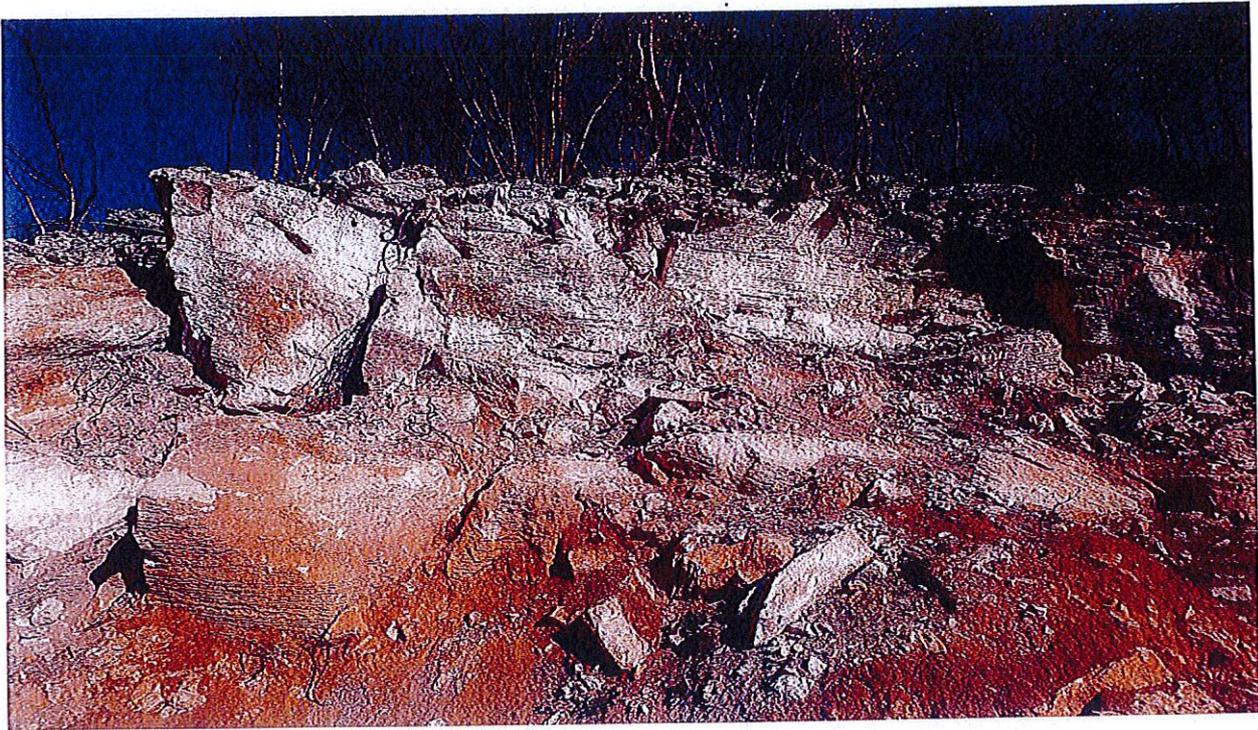
Foto 4

Sezione lato Est ( a monte della cava ) – 2018 – La mancanza di un suolo superficiale profondo influenza la qualità della vegetazione circostante . Sono evidenti i fattori di distacco nel travertino.

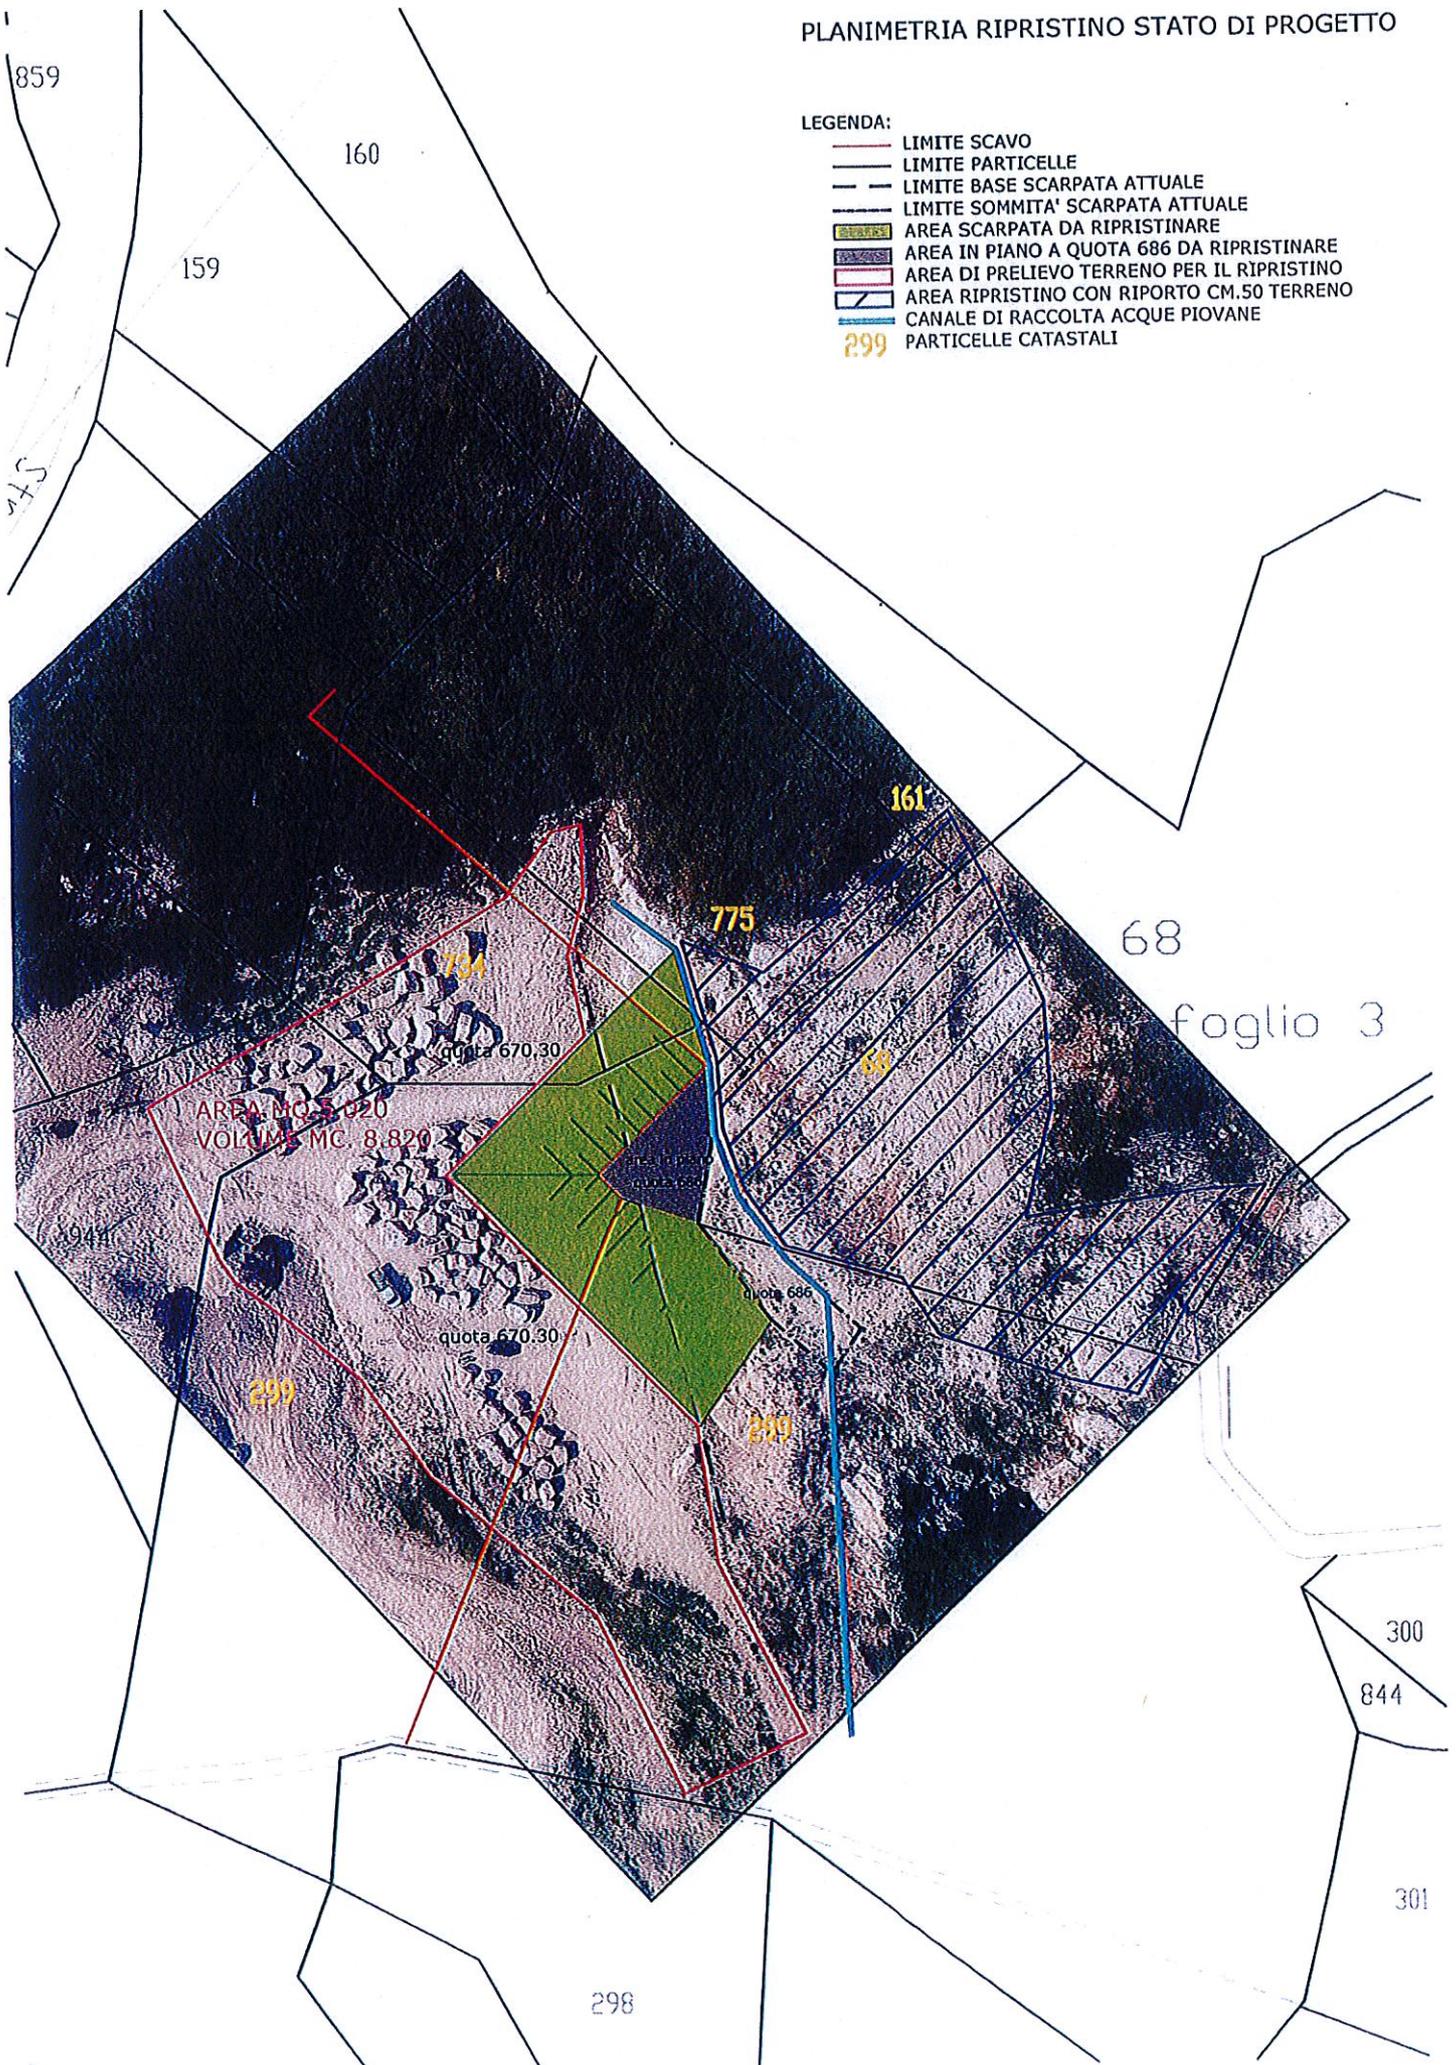
## PLANIMETRIA RIPRISTINO STATO DI PROGETTO

AREA MC. 5.020  
VOLUME MC. 8.820

quota 670.30

quota 686

Restando a quanto illustrato negli elaborati grafici le fasi di intervento possono essere sintetizzate come segue:

1. Ritombamento delle aree in "diffornità" nel piano cava su una superficie interessata di 5.570 mq attraverso il riporto di 11.170 mc di sterile di cava ;

2. Stratificazione di 50 cm circa di terrigeno sul piano superiore della cava : 1.700 mc
3. Stratificazione sulla scarpata di 1.065 mc

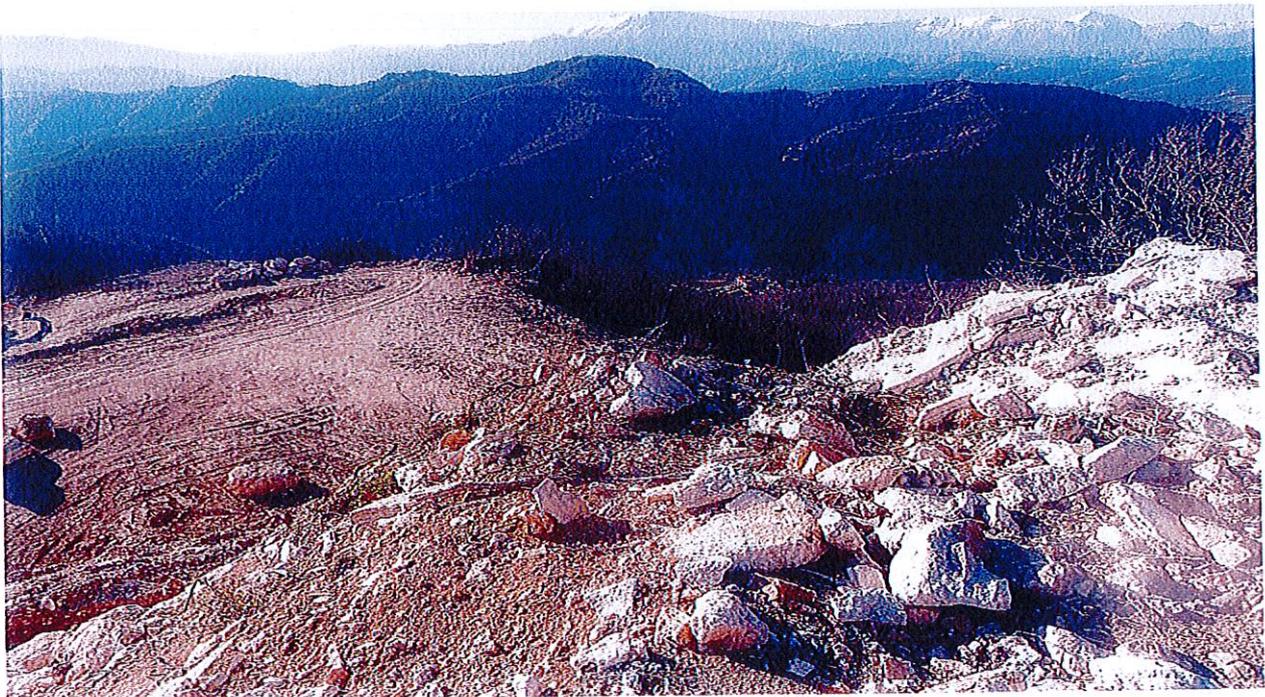
Foto 3 – Ciglio superiore della scarpata verso  
cava

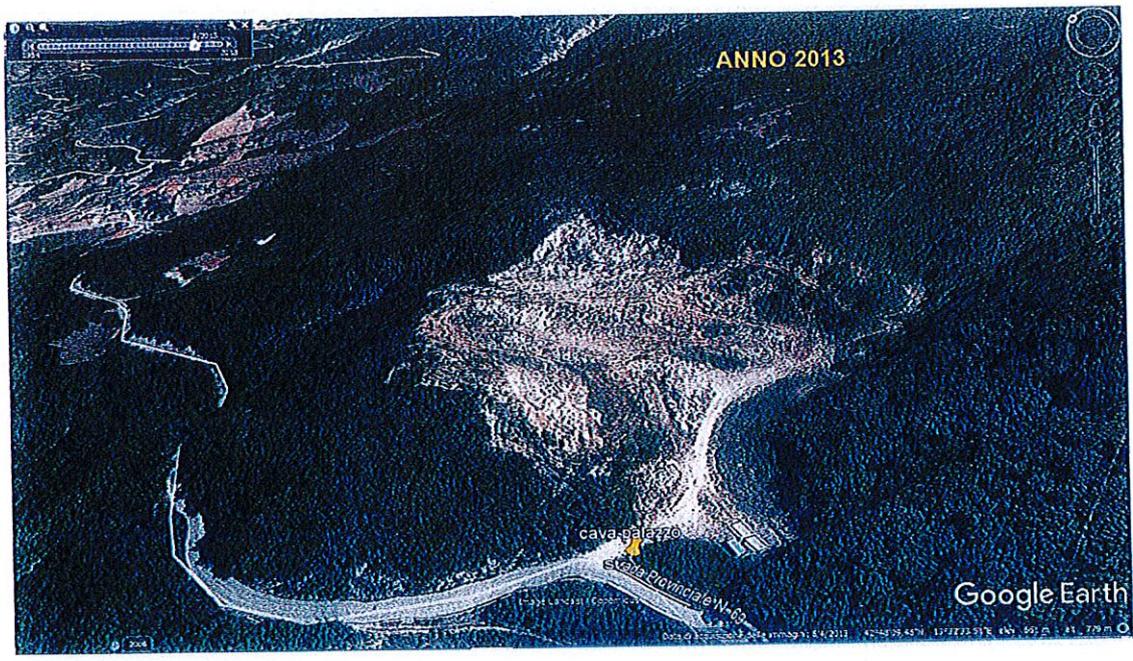
Lavori di estrazione dell'Adriatica Scavi Srl

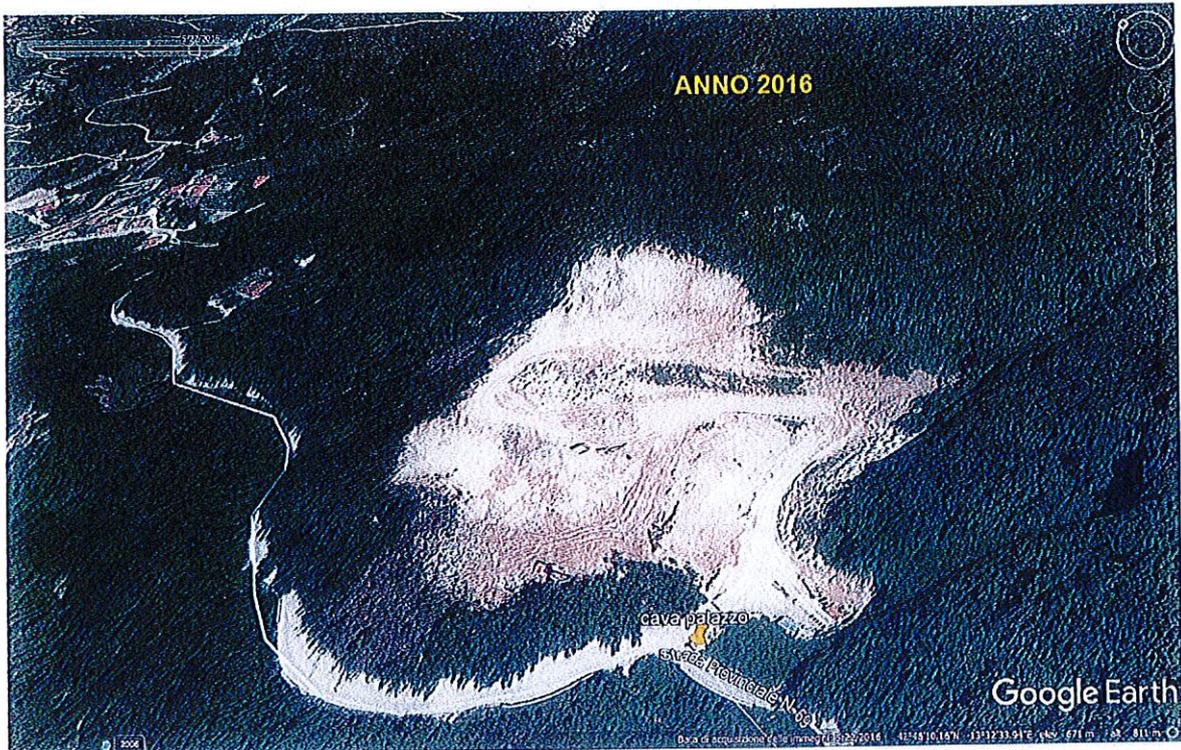
Attività di scavo della Ditta Gemac Srl.

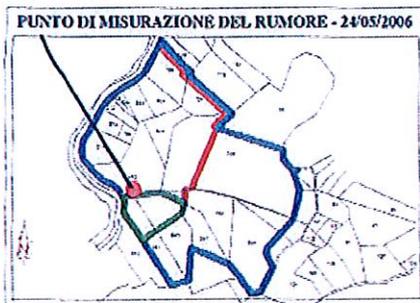
Le risultanze delle misurazioni, da assumersi come valori del rumore di fondo nella zona oggetto di studio, sono state:

Vento: direzione da sud a nord ovest; intensità: moderata			
Punto di misurazione	Range temporale di misura	Descrizione della postazione di misura	LEQ in dBA
1	15,20 - 16,00	Zona di accesso area di cava adiacente la strada provinciale San Vito - bivio Cesano	37.7
