**CCR-VIA -- COMITATO DI COORDINAMENTO REGIONALE PER LA
VALUTAZIONE D'IMPATTO AMBIENTALE**

Oggetto: Variante al ripristino ambientale cava di ghiaia, località Vicenne

Tipo procedimento: VERIFICA DI OTTEMPERANZA alle prescrizioni del Giudizio n. 3206 del 21/07/2020

Verifica Ottemperanze ai sensi dell'art 28 del Dlgs 152/06 e smi
Variante al ripristino ambientale cava di ghiaia, loc.tà Vicenne. Comune di Casoli
COINTRA

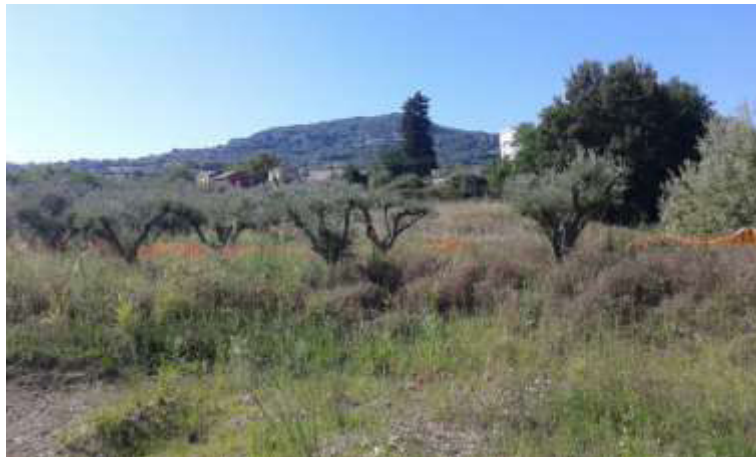
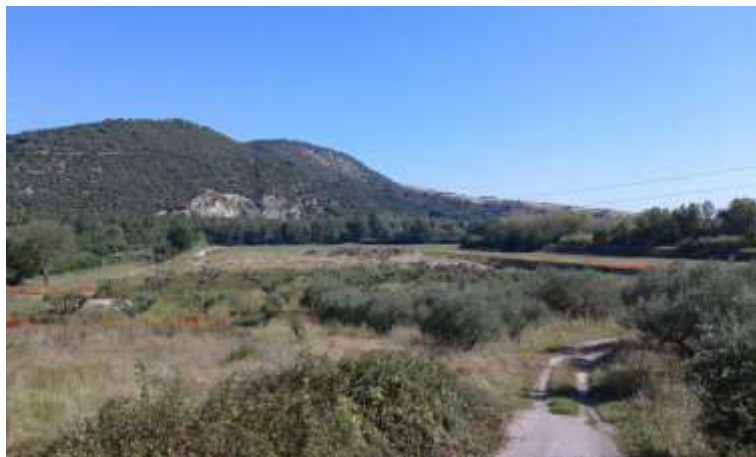
In merito allo stato attuale il tecnico dichiara che la cava era stata autorizzata alla coltivazione in due lotti separati e che attualmente, nel lotto n.1 non si svolgono più attività estrattive, ma l'area risulta già ripristinata e, come da autorizzazione, sono stati ricollocati gli ulivi presenti ed espantati in precedenza, come in foto. Il tecnico dichiara che nel lotto n. 2, sono terminati i lavori di estrazione del materiale e che successivamente, anche per quest'area, si procederà con il ripristino come da progetto approvato.
