**OGGETTO: VARIANTE AL RIPRISTINO AMBIENTALE. CAVA IN LOC.TA' VICENNE, COMUNE DI CASOLI (Ch). CO.IN.TRA. S.R.L. PRECISAZIONI.**

# CARTA IDROGEOLOGICA DI MASSIMA

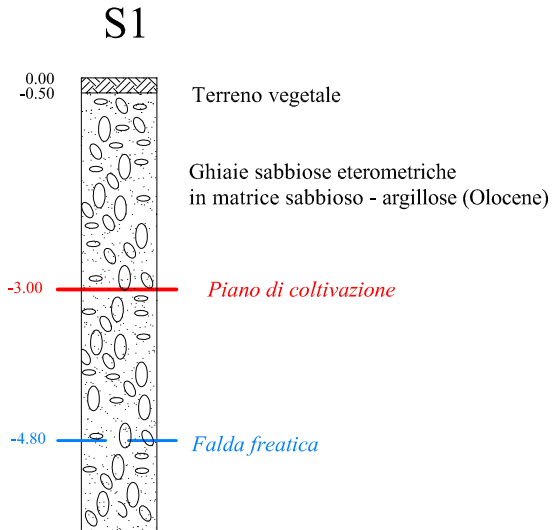
**Sondaggi geognostici**  
**S1 - S2 - S3**  
(eseguiti nel periodo di aprile 2014)  
(monitoraggio aprile 2014 - giugno 2014)

- E' stato redatto dalla Geoprogetti, Agosto 2015, uno studio previsionale di impatto acustico e la ricostruzione della morfologia della falda è stata eseguita a seguito della realizzazione dei n.3 sondaggi geognostici.

Si allega stralcio della carta con la ricostruzione della falda e stratigrafia dei n.3 sondaggi geognostici.
