APERTURA DI UNA CAVA DI TERRA IN LOCALITA' COLLACCHIONE,
COMUNE DI MORRO D'ORO, PROVINCIA DI TERAMO.

**RELAZIONE TECNICA PROGETTO DI COLTIVAZIONE E RIPRISTINO
AMBIENTALE**

Ditta Committente : DIS Project S.r.l. Roseto (Te)

Data : Febbraio 2019

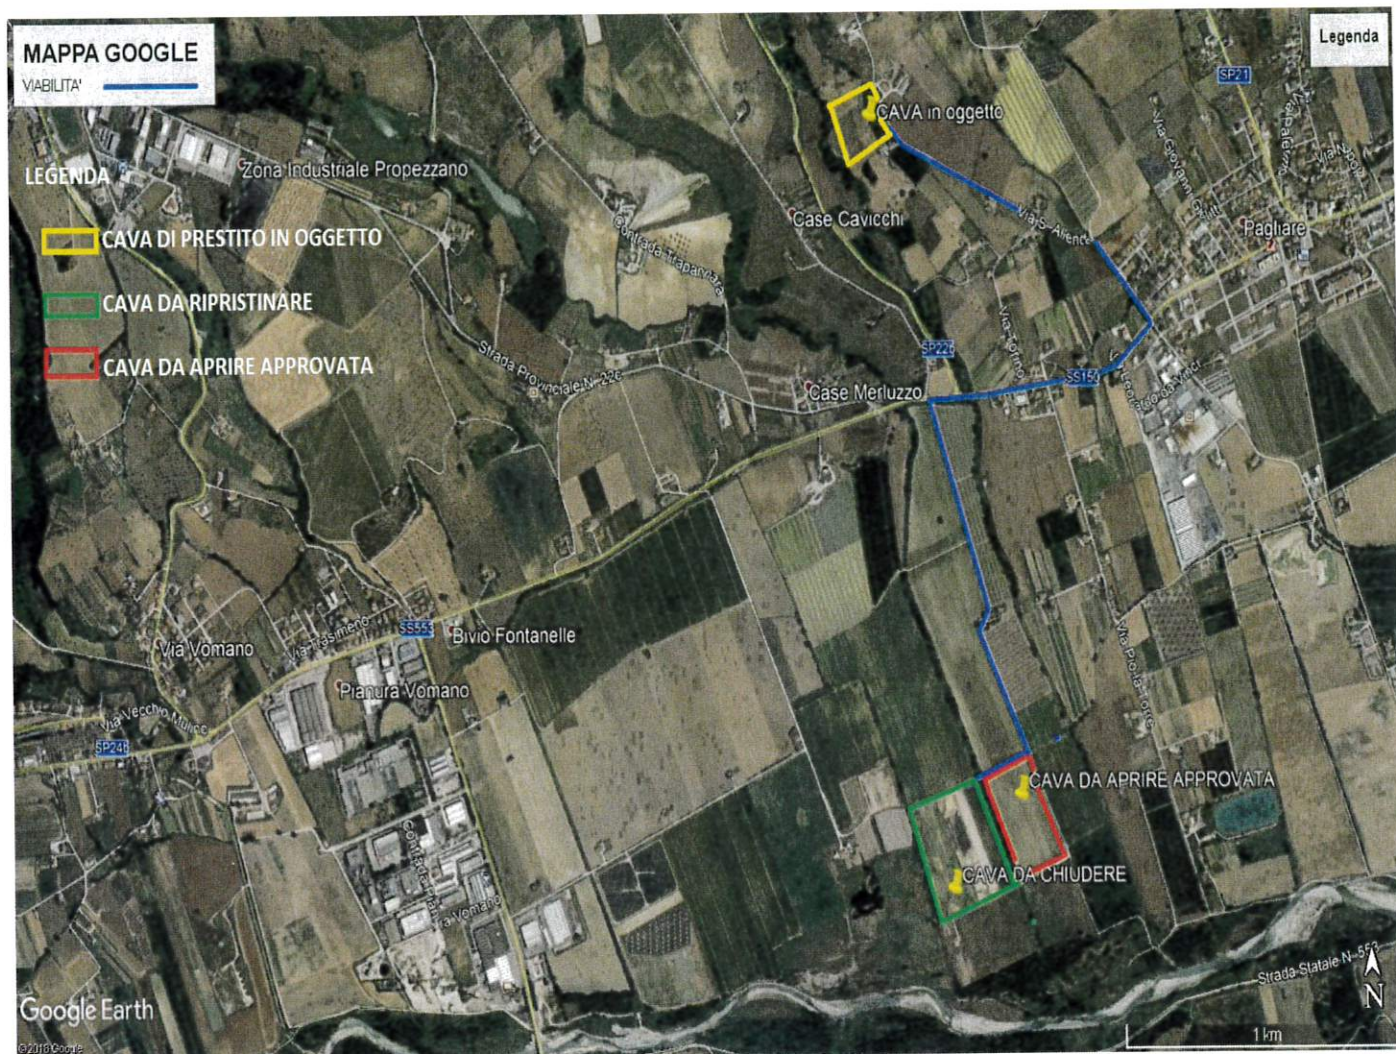
Da diversi elementi cartografici talora utilizzati nella vincolistica appare un invaso che occupa parte del Fosso Sant'Antonio elemento non presente nelle cartografie IGM, Ortofoto, Catastali ecc. . Come si è già descritto, l'episodio effimero viene documentato da alcune immagini "storiche" prese da Google nel periodo 2004 al 2018 dove si comprende l'evoluzione dell'episodio con il drenaggio avvenuto rimuovendo l'ostruzione del fosso e l'inesistenza del ristagno ad oggi.

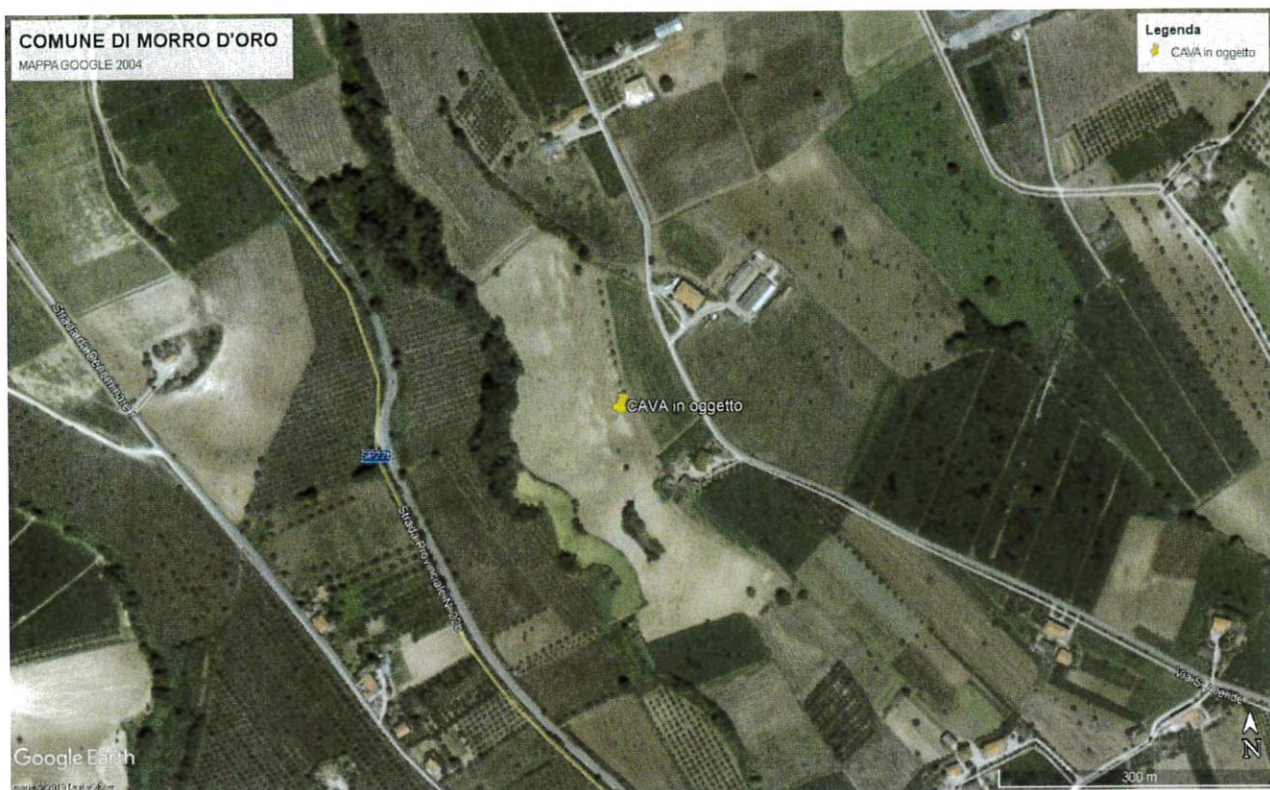
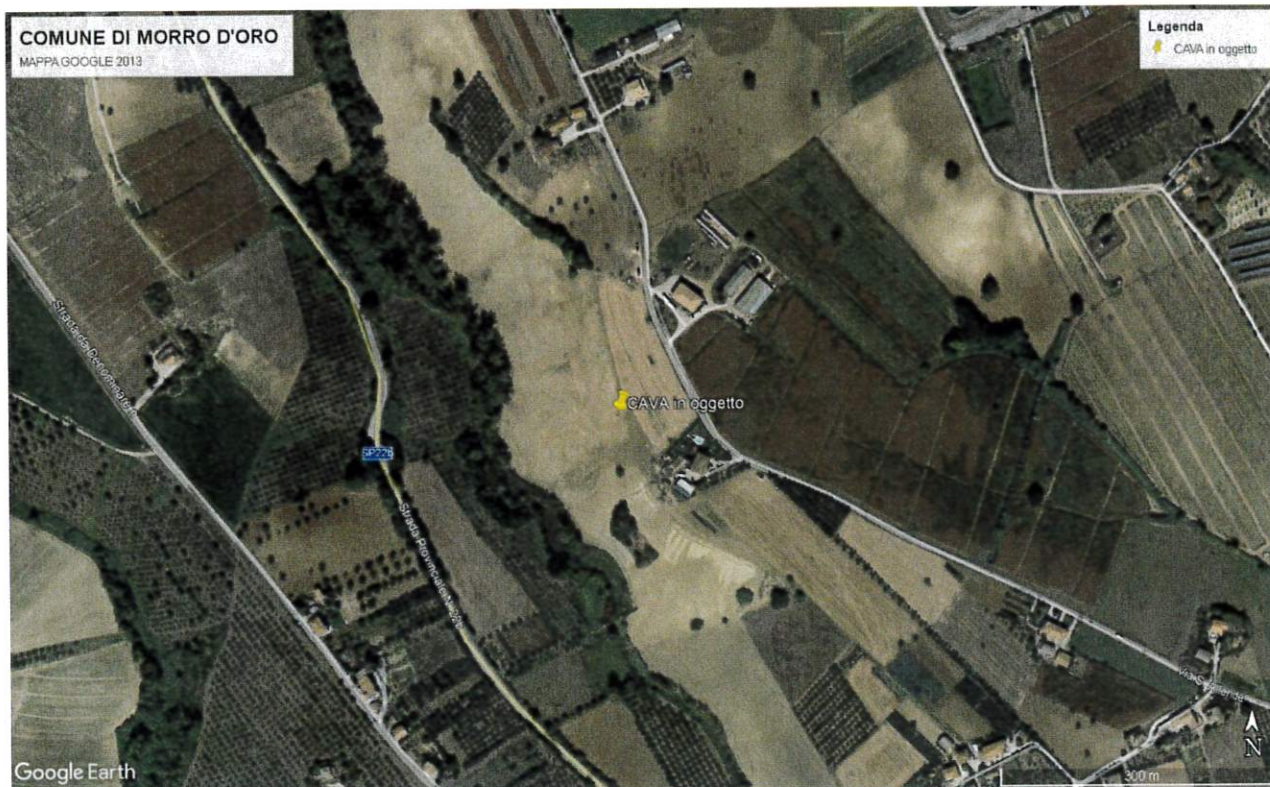
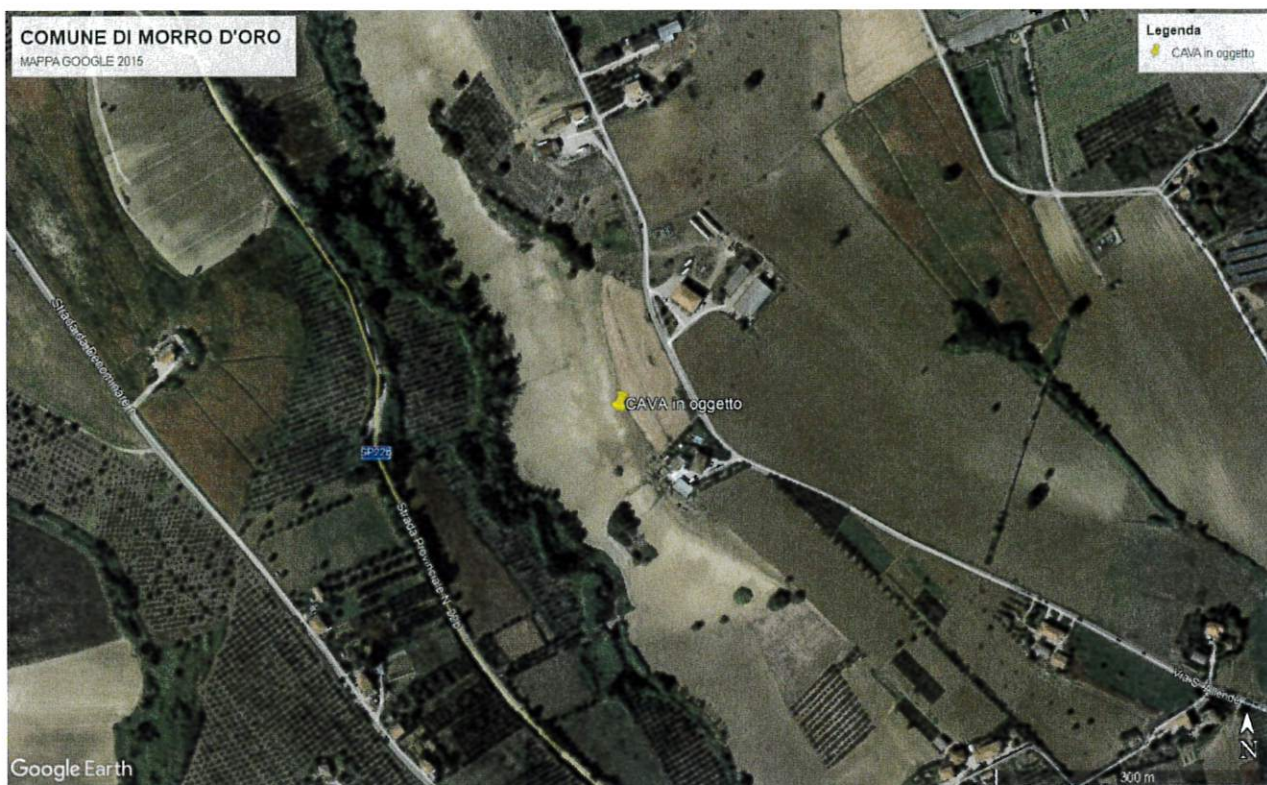
COMMENTI SUL CARTOGRAFICO

L'osservazione "storica" del paesaggio attraverso Google, evidenzia lo stato prima, durante e dopo l'evento ossia attuale. (relazione fotografica allegata).
