**COMUNE DI PIANELLA
P E S C A R A**

**PROGETTO: Domanda di modifica sostanziale del’ AUA n.4/2016 per l’
impianto di recupero rifiuti inerti non pericolosi sito in F.ne
Cerratina del Comune di Pianella (PE)
(Riscontro alle integrazioni richieste con giudizio CCR-VIA
n.3011 del 14/03/2019 nell’ ambito della procedura di VP)**

**RELAZIONE
GEOLOGICA – IDROGEOLOGICA**

Marzo 2019

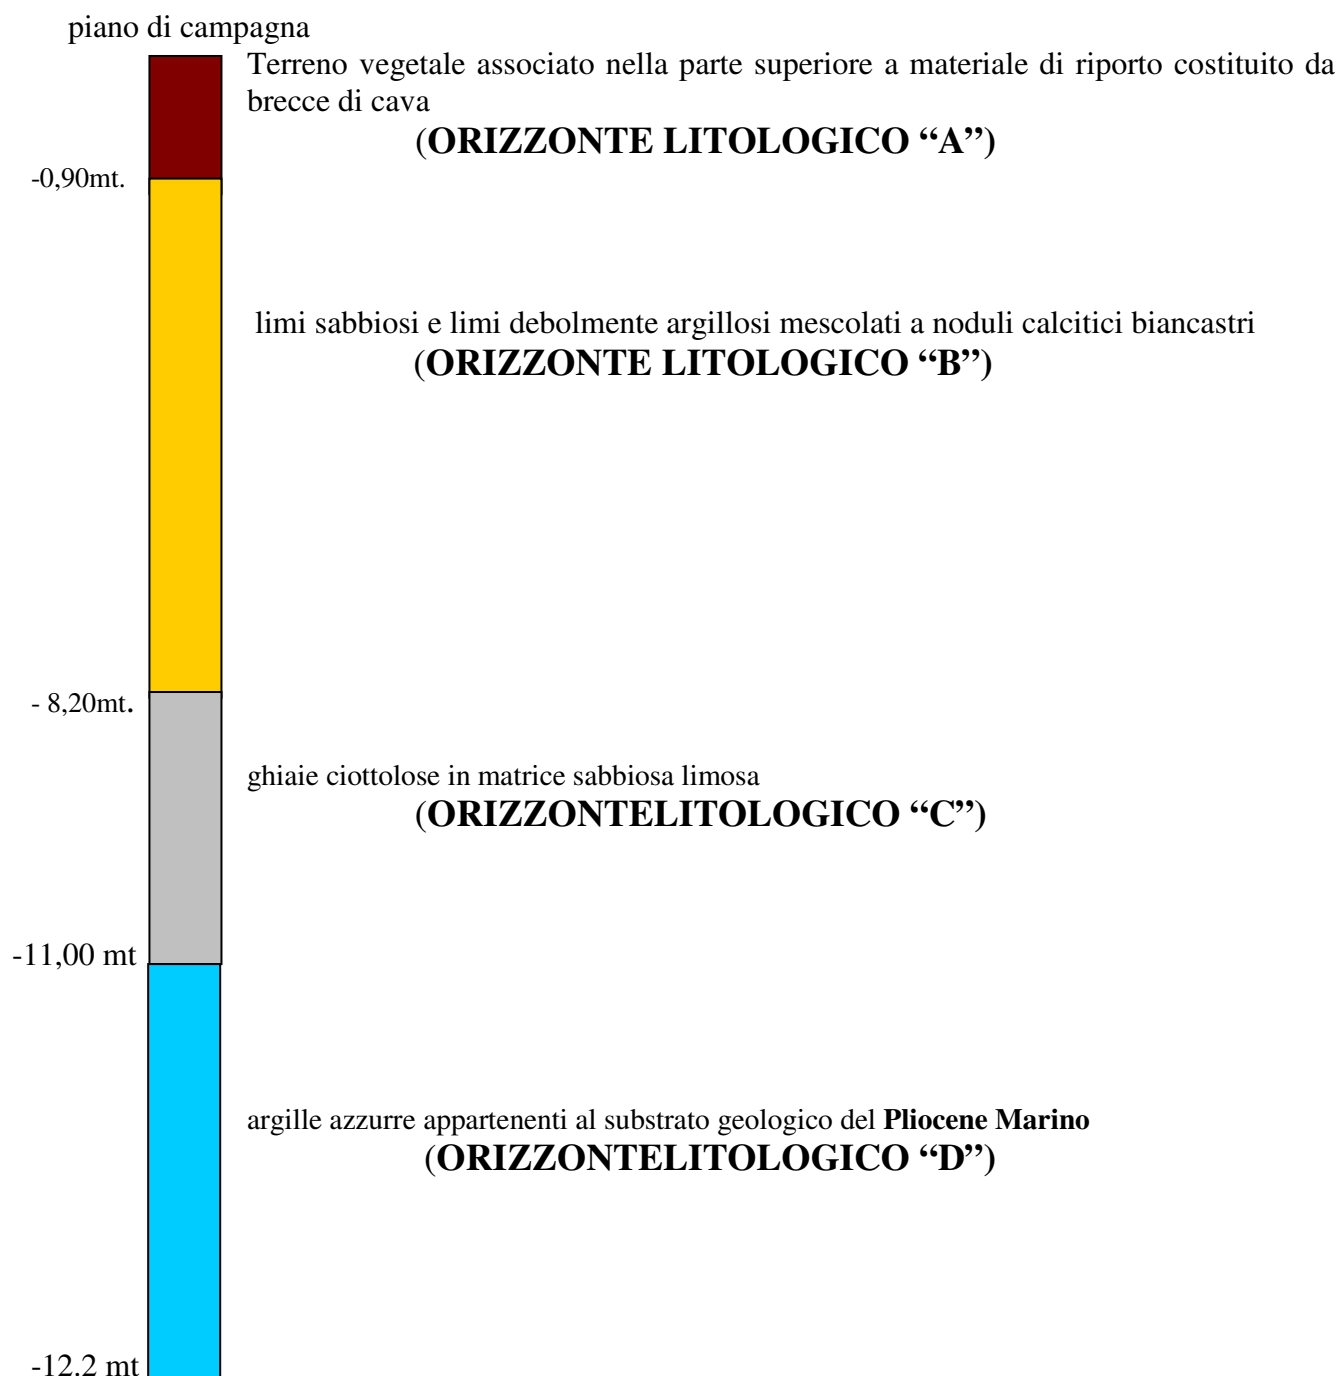
Per semplicità di consultazione si riporta il profilo litostratigrafico schematico del sito in esame, evidenziando lo spessore e le caratteristiche litologiche dei rispettivi Orizzonti Litologici sopradescritti

Il sondaggio geognostico eseguito in sito fino alla profondità 12,50 mt dal piano campagna hanno permesso di evidenziare le caratteristiche litologiche e lo spessore dei terreni attraversati; pertanto sono stati distinti i seguenti **Orizzonti Litologici**:

- **ORIZZONTE LITOLOGICO "A"** : dal piano campagna attuale fino alla profondità intorno - 0,90 mt, terreno vegetale associato nella parte superiore a materiale di riporto costituito da brecce di cava
- **ORIZZONTE LITOLOGICO "B"** : a partire circa - 0,90 mt dal p.c. fino a profondità intorno - 8,40 mt, costituito da limi sabbiosi e limi debolmente argillosi mescolati a noduli calcitici biancastri
- **ORIZZONTE LITOLOGICO "C"** : a partire circa - 8,40 mt dal p.c. fino a profondità intorno - 11,00 mt, costituito da ghiaie ciottolose in matrice sabbiosa limosa

- **ORIZZONTE LITOLOGICO "D"** : a partire circa - 11,00 mt dal p.c. fino a profondità indagata raggiunta - 12,20 mt, costituito da argille azzurre impermeabili

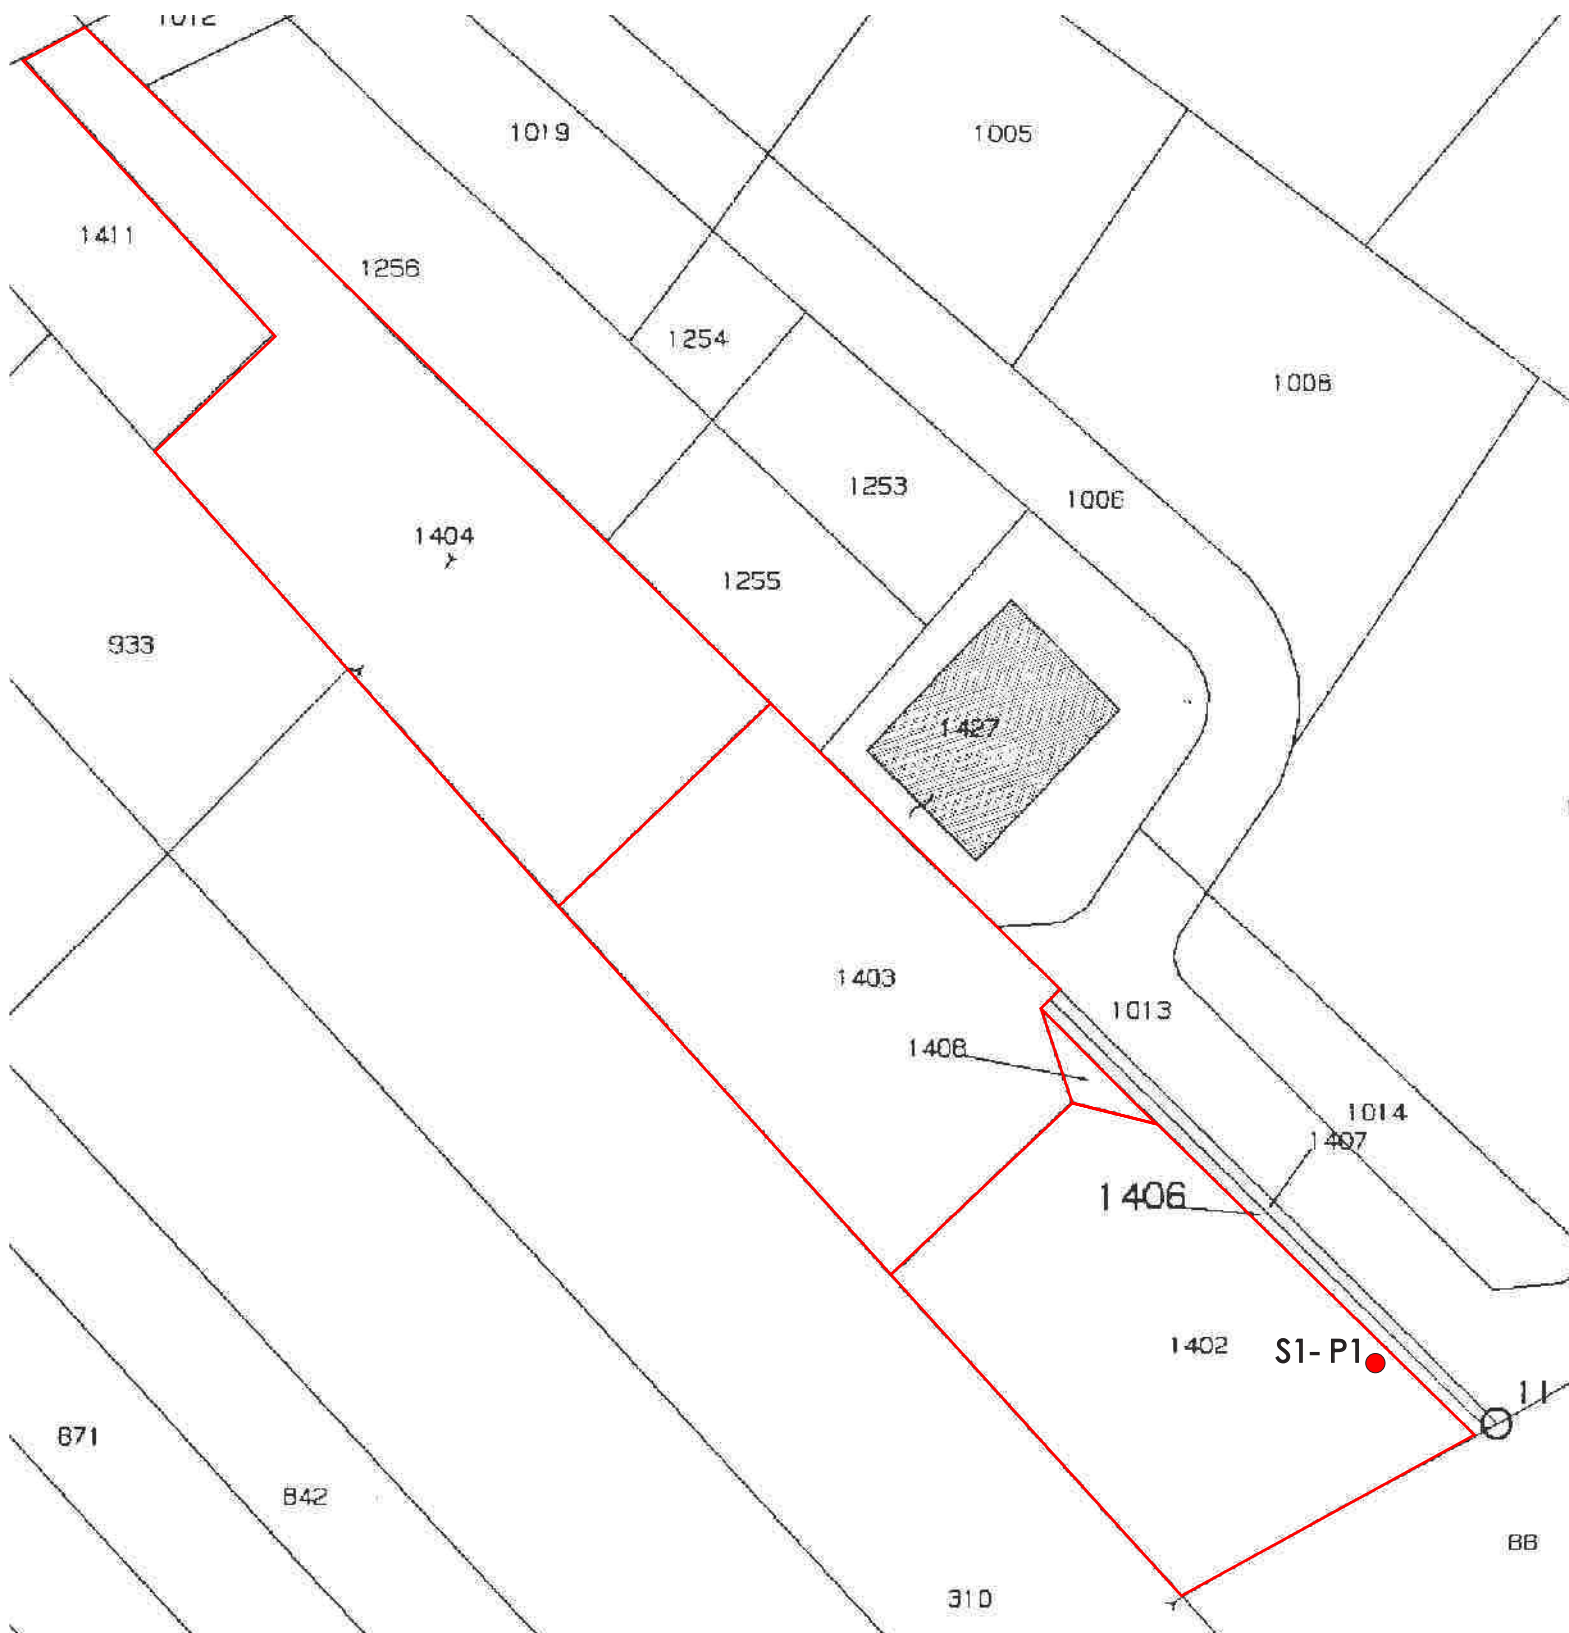
PLANIMETRIA GENERALE

● "S1- P1" SONDAGGIO GEOGNOSTICO CON PIEZOMETRO

Nel foro del sondaggio è stato installato un piezometro con chiusino e dalle misure eseguite mediante freaticometro elettrico non si è rilevata presenza di acqua.
