**Giudizio n° 3455 del 15/07/2021**

**Oggetto:** Adeguamento gestione impianto di recupero rifiuti da costruzione e demolizione con operazioni di messa in riserva R13 e riciclo/recupero R5 ai sensi del D.M. 28 marzo 2018 n. 69

**Comune di Intervento:** Pacentro

**MAIA SCAVI snc - adeguamento gestione impianto di recupero rifiuti da costruzione e demolizione con operazioni di messa in riserva R13 e riciclo/recupero R5 ai sensi del DM 28 marzo 2018, n.69**

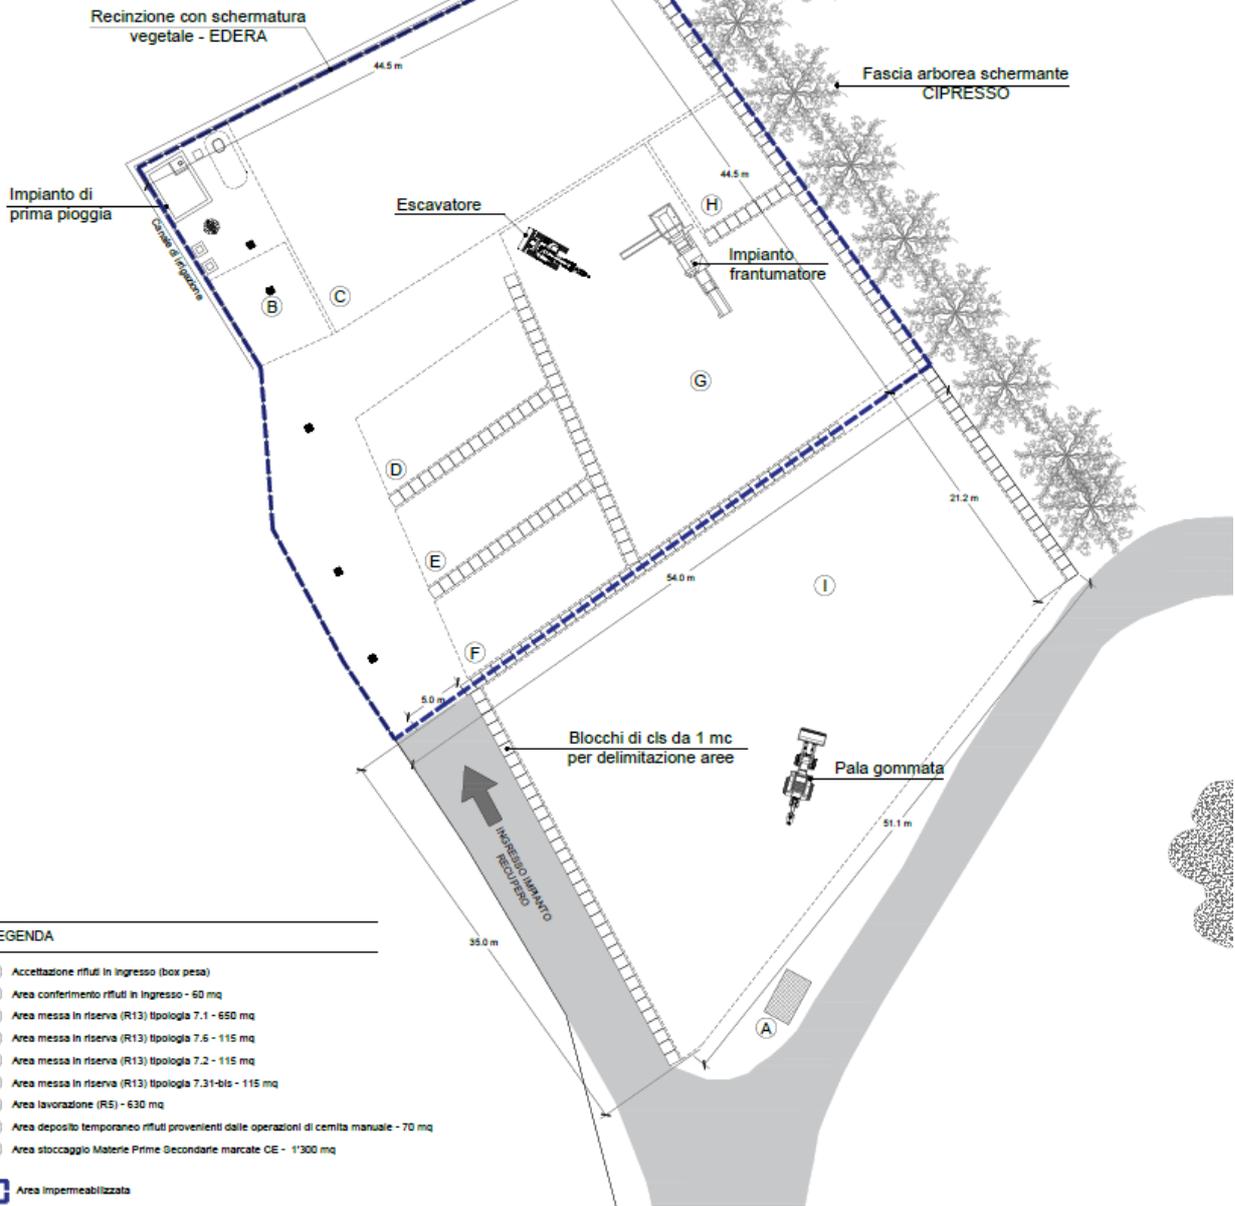
Fig. 1: planimetria generale dell'impianto

Il tecnico dichiara che il conglomerato bituminoso verrà stoccato in cumuli nell'area impermeabilizzata identificata in planimetria con la lettera **D** con superficie pari a circa **115 mq**. La capacità istantanea autorizzata per la tipologia 7.6 è pari a **215 t** che corrispondono a circa **134 m<sup>3</sup>**. Mediante mezzo semovente il materiale precedentemente selezionato con operazione di cernita, verrà caricato all'interno della tramoggia di carico del mulino frantumatore che provvederà alla riduzione granulometrica del materiale con pezzatura stabilita preliminarmente tramite regolazione dell'apertura delle mascelle. L'area destinata alle operazioni di cernita e successiva frantumazione è identificata in planimetria con la lettera **G**, di superficie pari a circa **630 m<sup>2</sup>**. Il materiale proveniente da quest'ultima fase verrà temporaneamente depositato nell'area di lavorazione per consentire l'effettuazione dei controlli previsti dal D.M. 28 marzo 2018 n.69. L'area G potrà accogliere una volumetria massima di materiale lavorato di circa **1.900 m<sup>3</sup>**, considerando un'altezza del cumulo di 5 m. Si prevede una dimensione del singolo **lotto** pari a circa **1.900 m<sup>3</sup>**, compatibile con quanto richiesto dal DM n. 69/2018. Il materiale ottenuto dalla fase di recupero R5, in seguito all'esito positivo delle verifiche effettuate ai sensi del D.M. 28 marzo 2018 n.69, verrà spostato dall'area G in apposita area identificata in planimetria con la lettera **I** di **1.300 m<sup>2</sup>** in attesa di poter essere utilizzato. Nell'area I potranno essere immagazzinati due lotti di materiale certificato da 1.900 m<sup>3</sup> ciascuno; tali lotti di MPS potranno provenire dalla lavorazione delle tipologie di rifiuti per cui la ditta è autorizzata a seconda delle esigenze di mercato. Si riporta, nel seguito, una planimetria generale dell'impianto:

LAYOUT IMPIANTO  
Scala 1:200

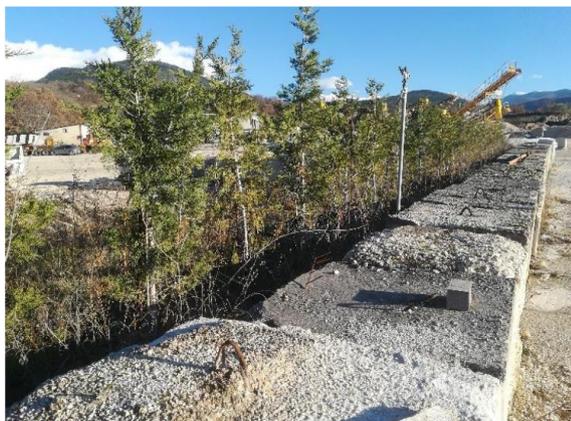
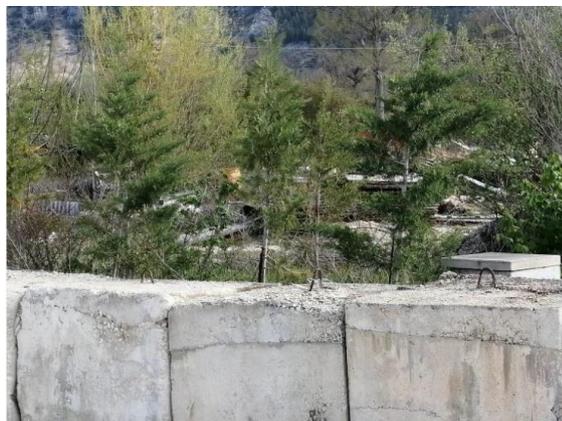
Fig. 2: barriera vegetale nel lato est dell'impianto

*La barriera vegetale sul lato est è stata realizzata attraverso una fascia di alberatura di alto fusto (pioppo cipressino) come mostrato nelle foto riportate di seguito:*

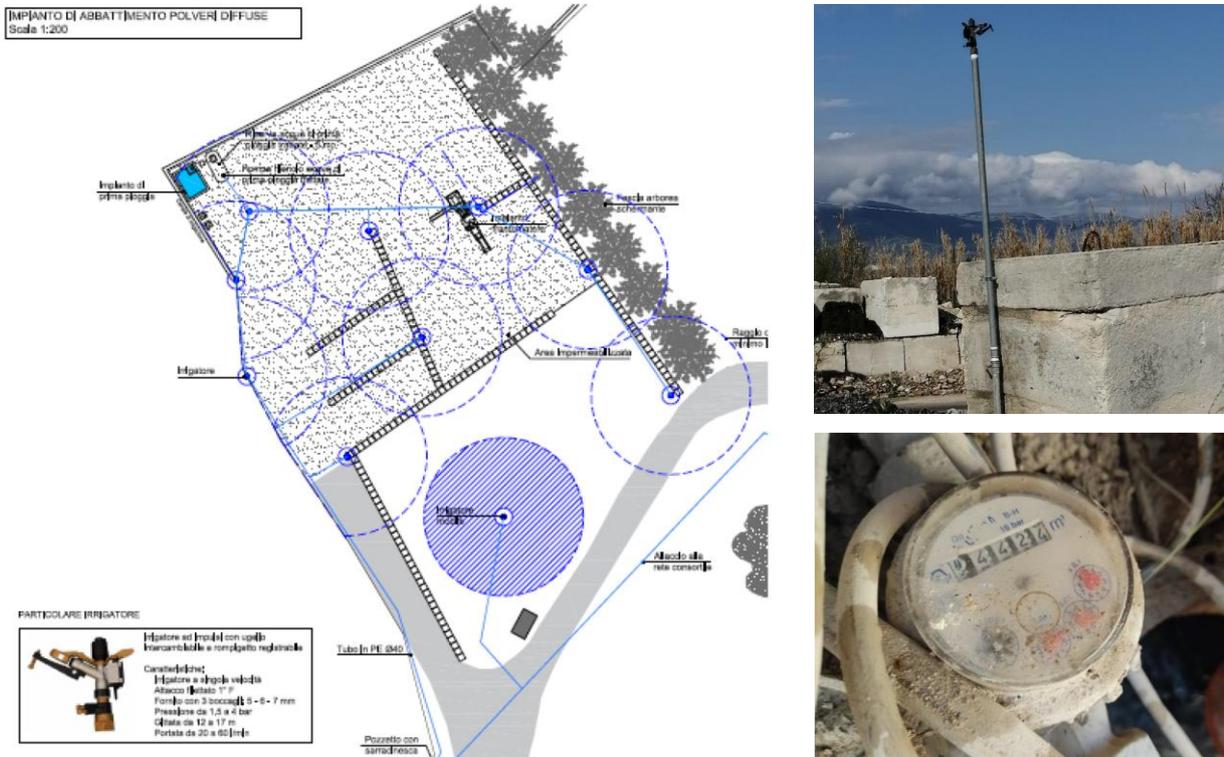
Fig. 3. Disposizione dei sistemi di bagnatura e foto indicative dei sistema di abbattimento e del contatore del consumo di acqua

*La bagnatura dei cumuli è stata estesa anche sui cumuli che hanno cessato la qualifica di rifiuto tramite anche sistemi mobili così come approvato in sede di A.U.A. Di seguito si riporta la disposizione minima dei sistemi di bagnatura presenti nell'impianto e una foto esemplificativa sulla modalità di installazione dei sistemi fissi:*

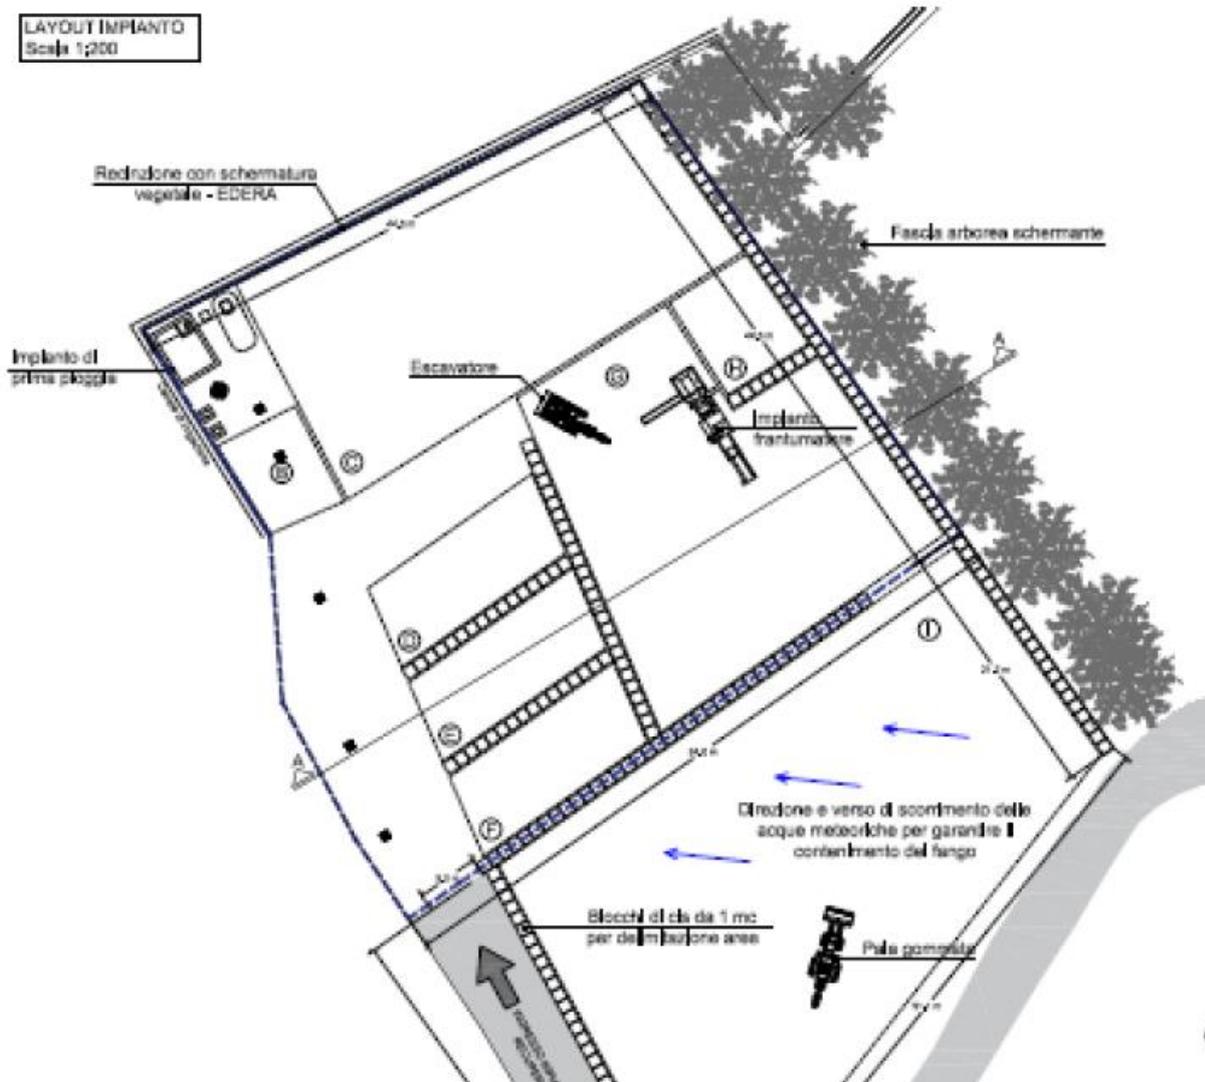
Fig. 4: linee di deflusso delle acque meteoriche

*Come già chiarito anche in sede di rilascio dell'AUA, le acque meteoriche ricadenti in aree destinate al deposito delle materie che hanno cessato la qualifica di rifiuto sono gestite attraverso pendenze idonee presenti naturalmente sul sito al fine di non disperderle al di fuori delle aree di stoccaggio, inoltre si evidenzia che le aree destinate al deposito di materie che hanno cessato la qualifica di rifiuto e le aree di transito non sono state impermeabilizzate proprio per favorire il drenaggio delle acque meteoriche*

Si riporta, nel seguito, una planimetria con l'indicazione delle linee di deflusso delle acque meteoriche:

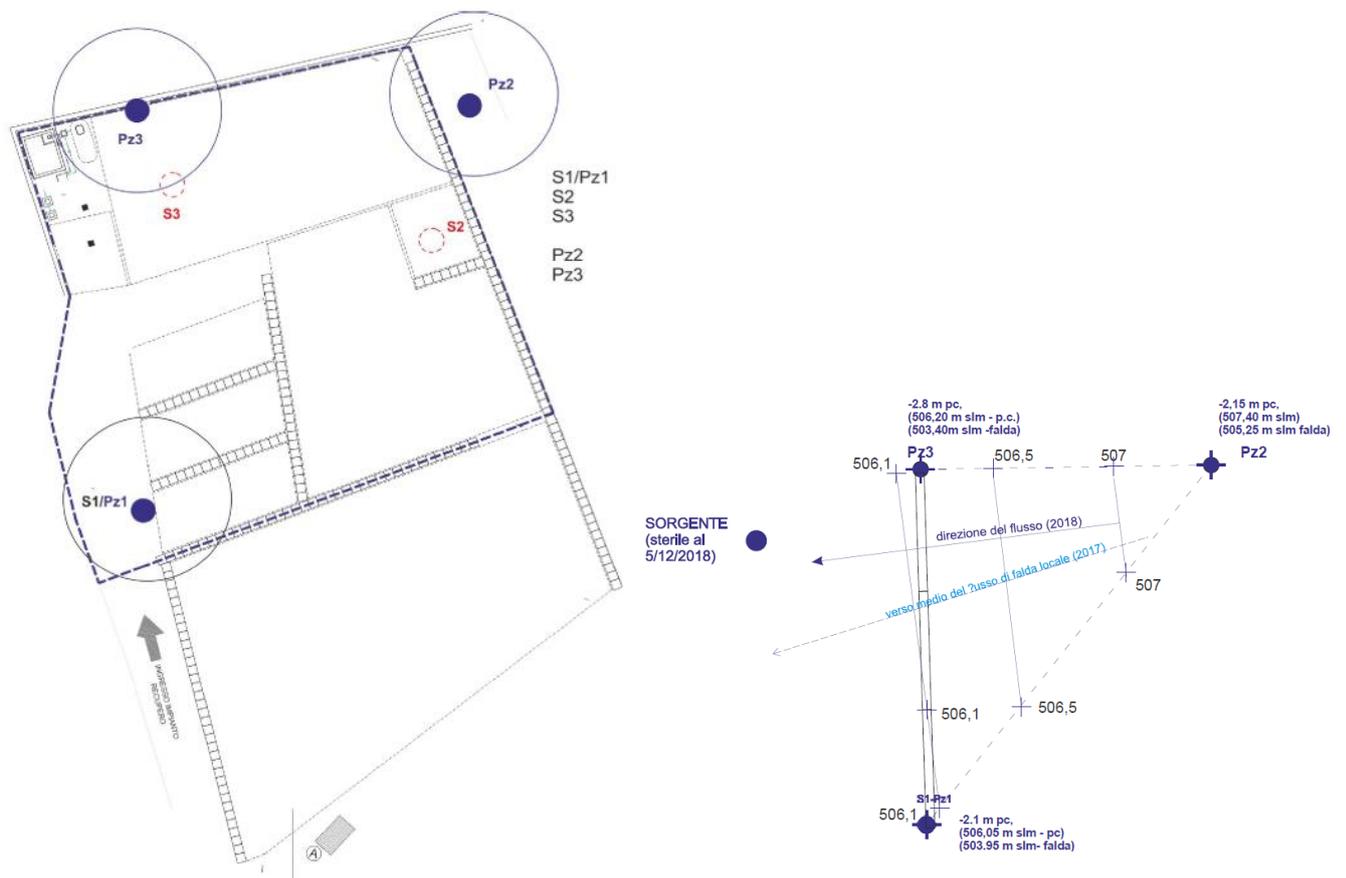
Fig. 4: ubicazione piezometri e ricostruzione della superficie piezometrica

- Pz1: - 2,1 m p.c.;
- Pz2: - 2,15 m p.c.;
- Pz3: - 2,80 m p.c..

Si riporta, nel seguito, l'ubicazione dei piezometri e la ricostruzione della superficie piezometrica:

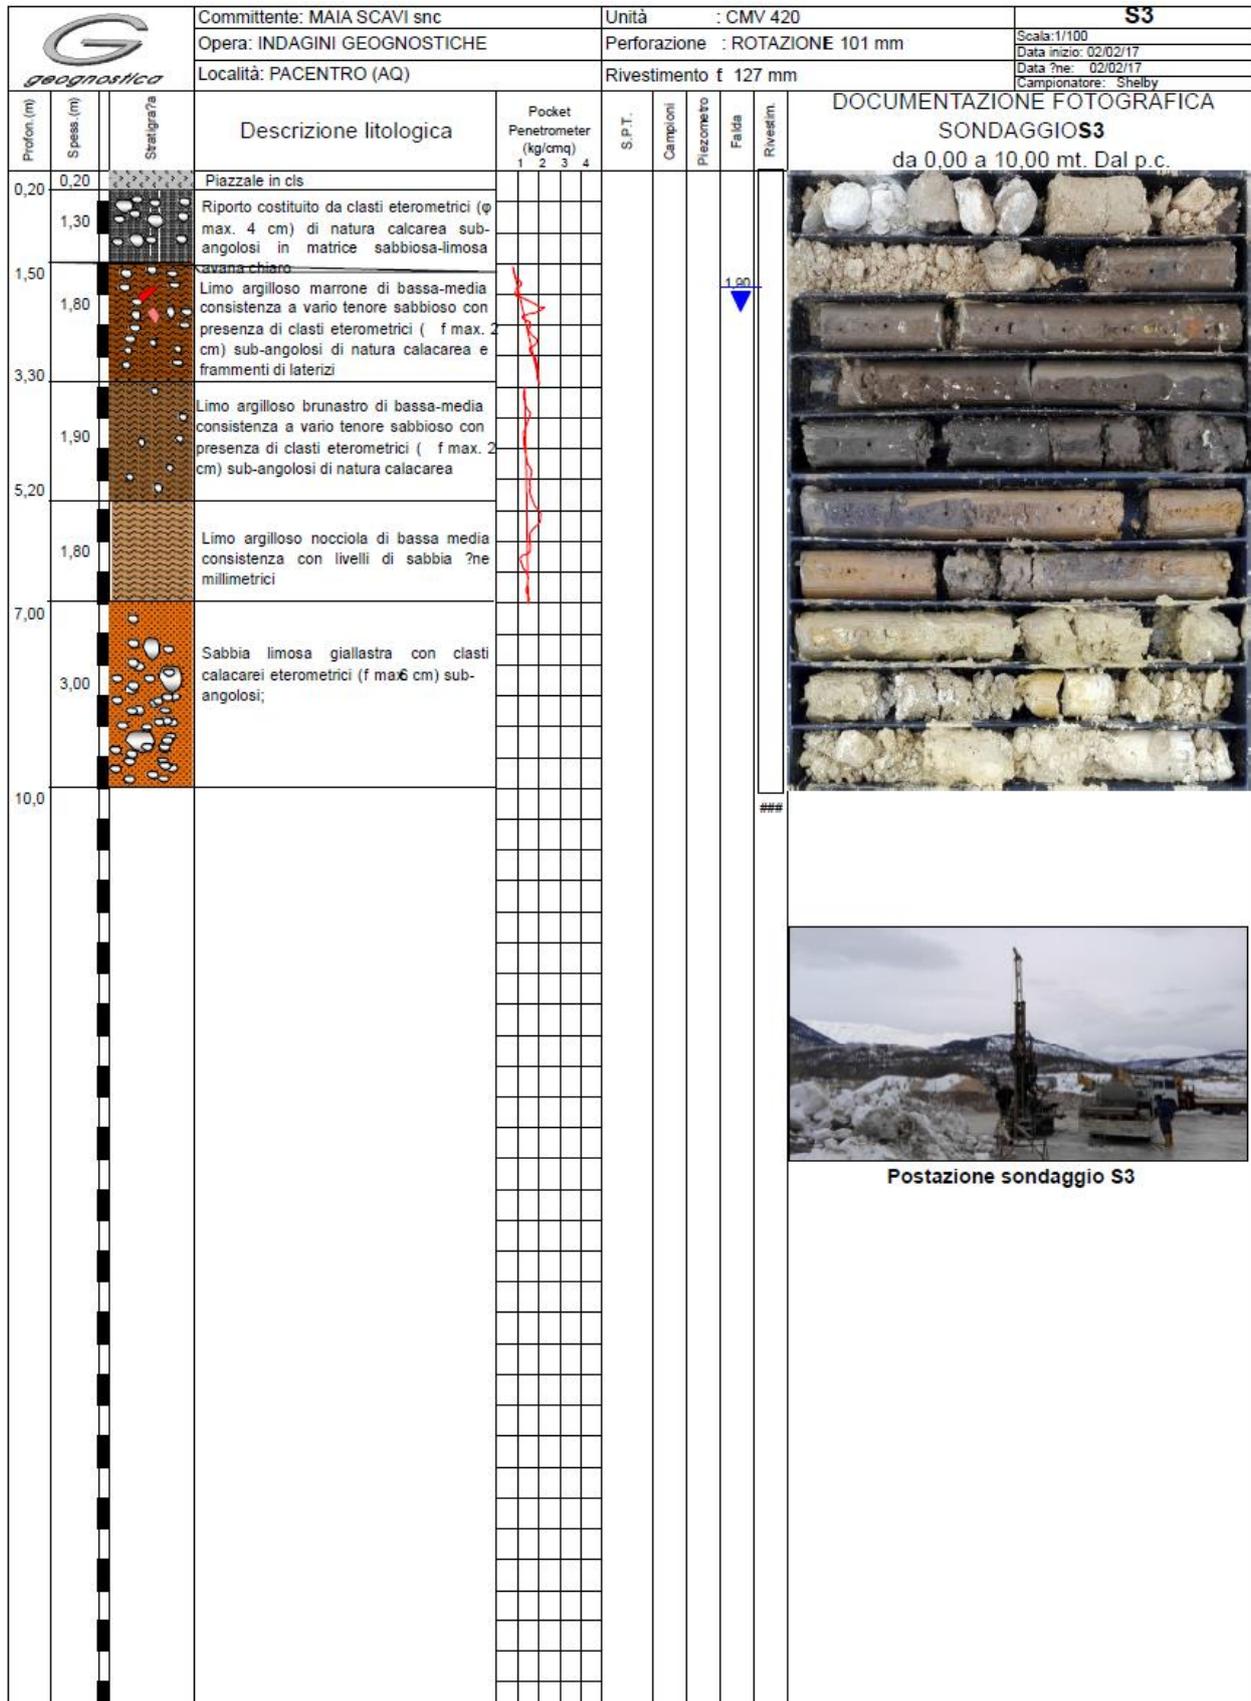
Fig. 5: stratigrafia sondaggio S3

Per quanto riguarda il punto 6 b), nella stessa relazione richiamata al punto precedente il tecnico ha allegato la seguente *scheda tecnica - stratigrafica del sondaggio S3*:
