COMUNE DI SAN SALVO

Studio per la coltivazione di una cava di materiale ghiaioso

in località Bosco di Mottice

INTEGRAZIONI di cui al Giudizio n°3053 del 06/06/20 19
INSTALLAZIONE PIEZOMETRI E LETTURE PIEZOMETRICHE

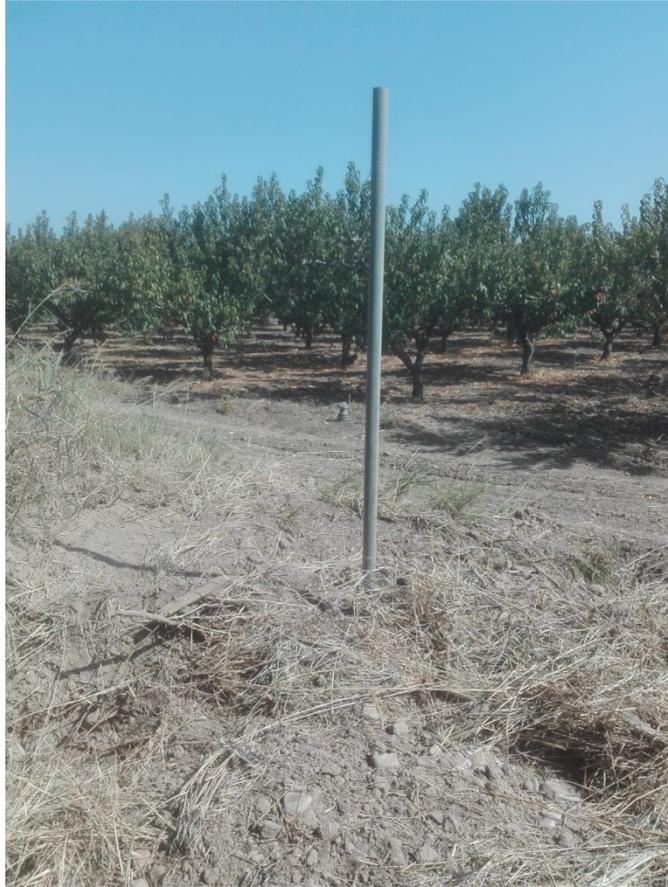
Fig. n.3 – Piezometro installato.

Pertanto, si è provveduto all'installazione di tubi piezometrici mediante scavo fino ad una profondità maggiore della falda individuata.

<i>Piezometri</i>	<i>Profondità metri</i>	<i>Quota s.l.m. metri</i>
T1	5.0	19.27
T2	5.5	19.25
T3	5.8	18.74

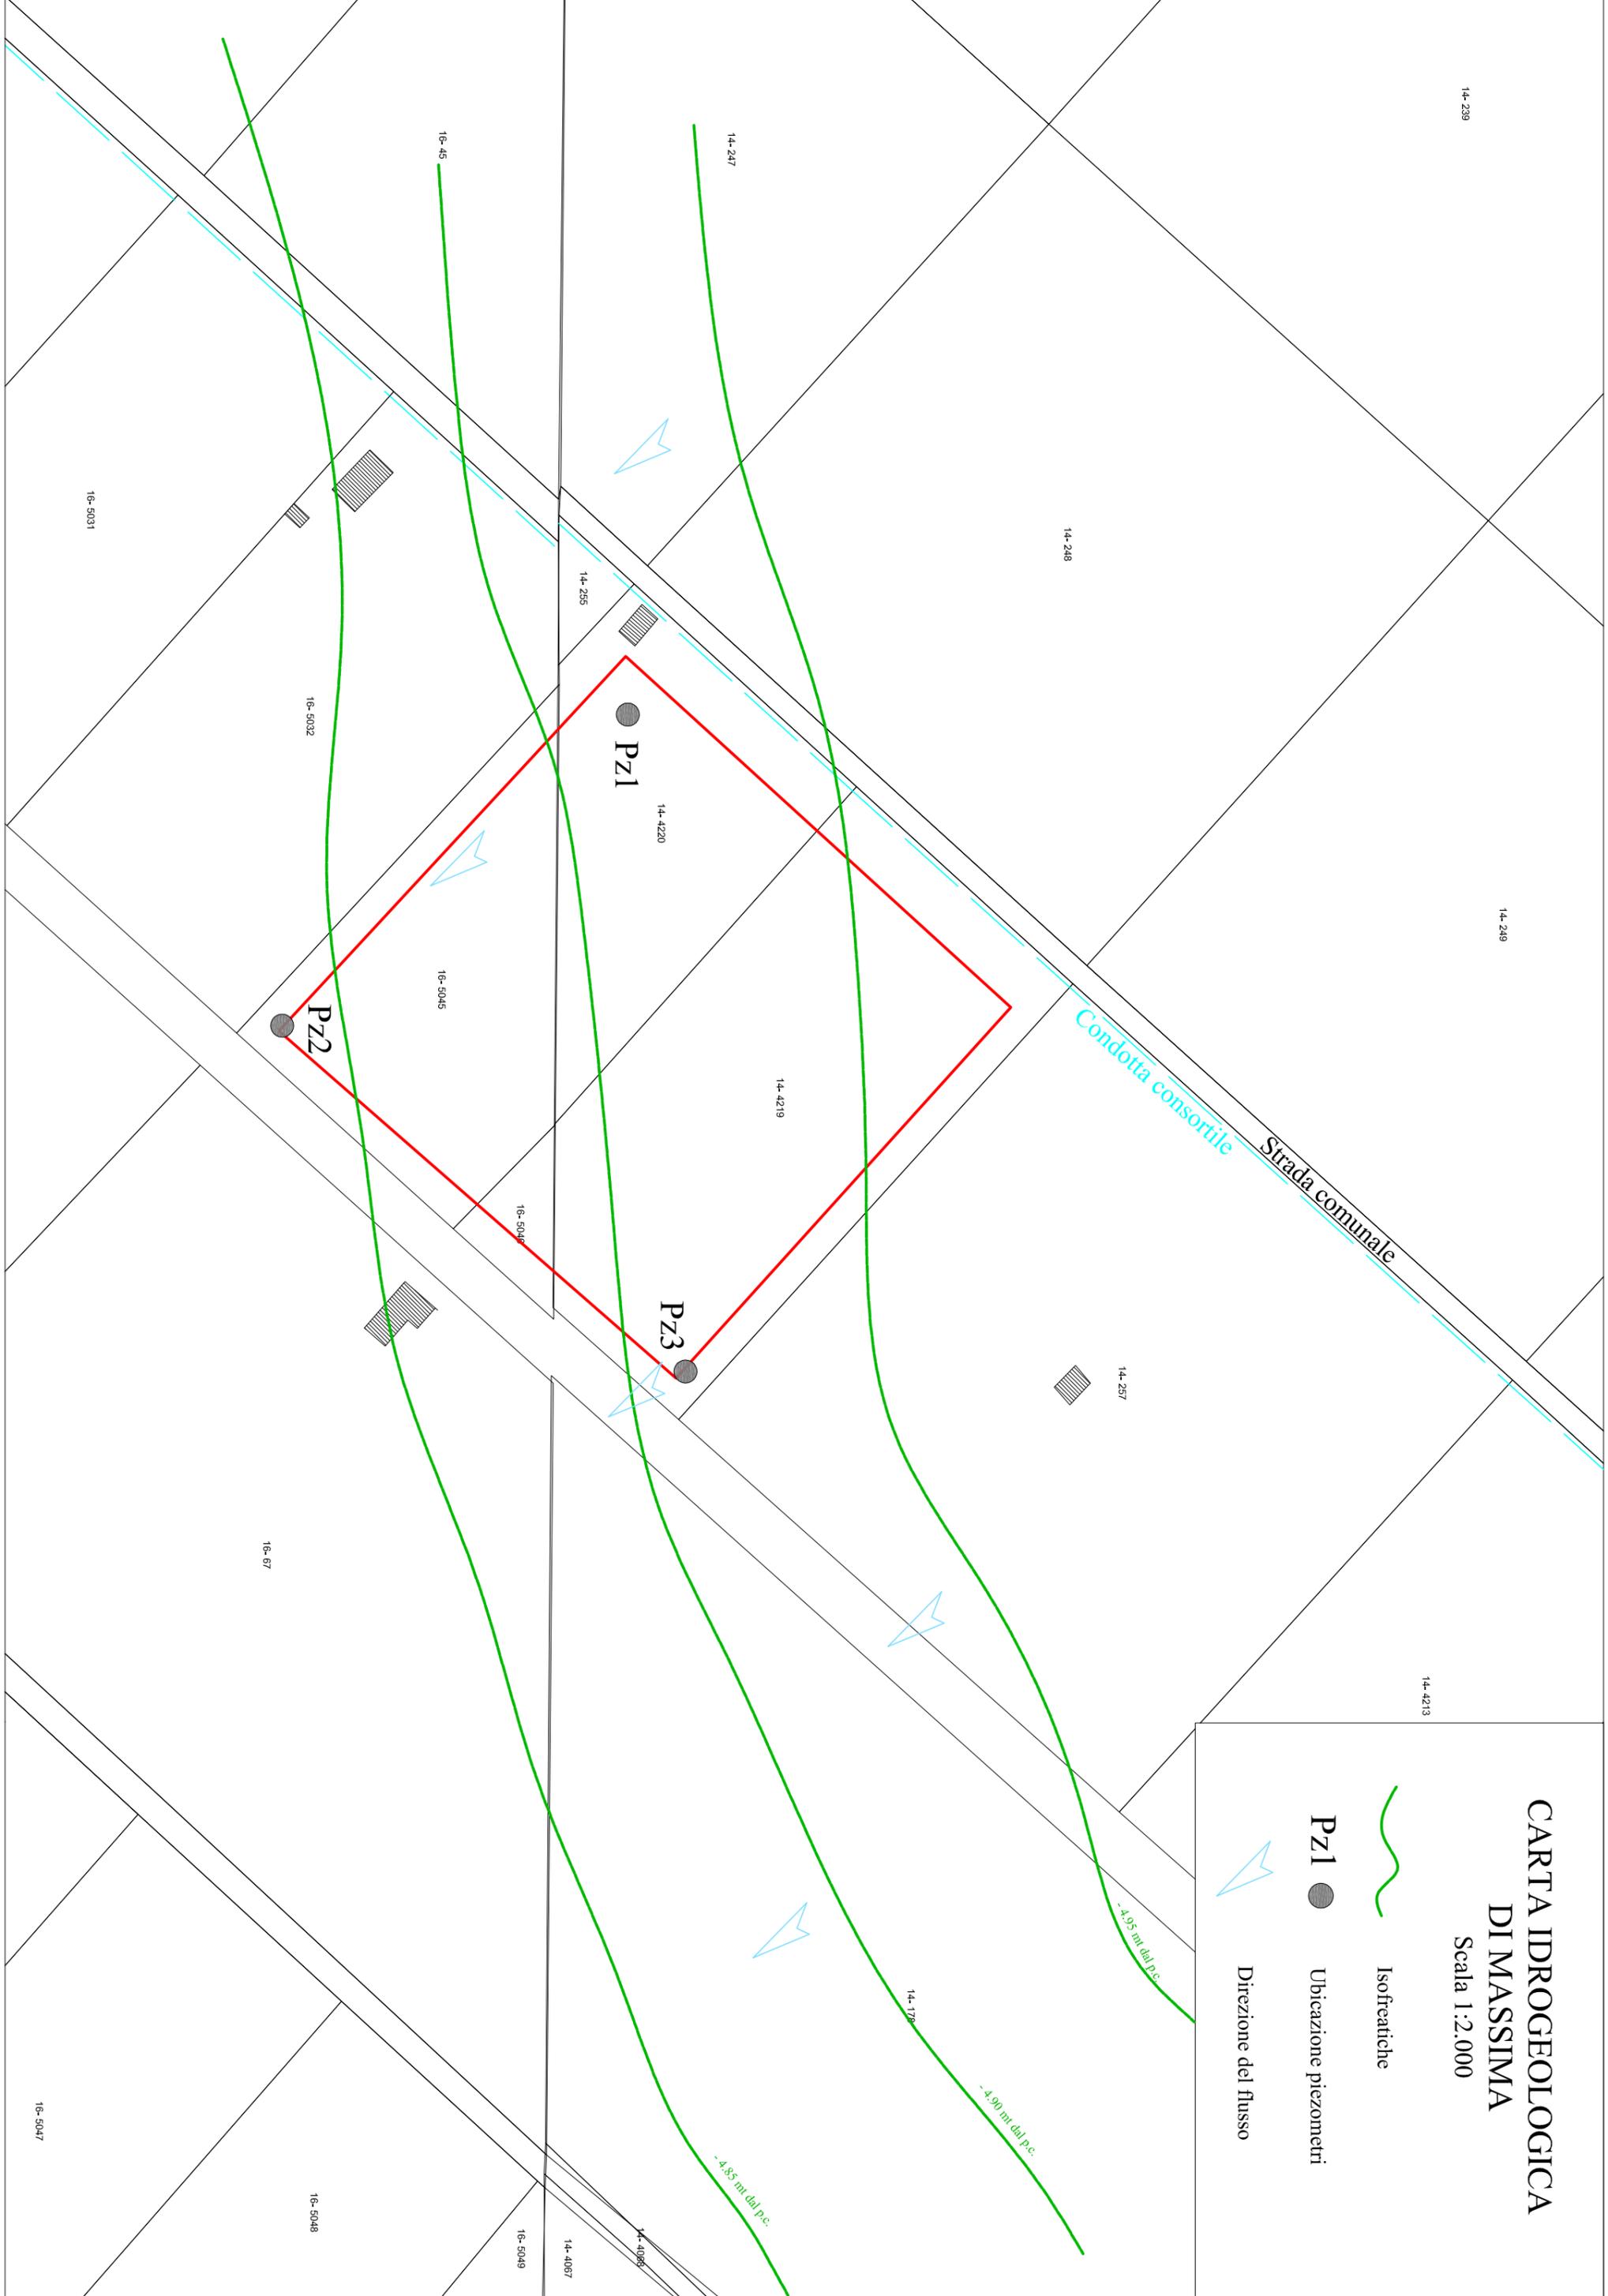
CARTA IDROGEOLOGICA DI MASSIMA

Isofreatiche

Pz1 ● Ubicazione piezometri

Direzione del flusso

- 4,95 mt dal p.c.

- 4,99 mt dal p.c.

- 4,85 mt dal p.c.

- Il periodo di monitoraggio si è esteso per oltre 1 anno relativamente al piezometro T1, e per mesi 4 per i piezometri T2 e T3;
- Durante il periodo di osservazione si sono succeduti periodi di elevata piovosità; inoltre, i risultati delle misurazioni denotano una spiccata uniformità dei valori, con variazioni centimetriche; quest'ultima caratteristica induce a considerare rappresentativa dell'intera area di cava circa la quota della piezometrica rilevata in corrispondenza del piezometro T1 (che ha avuto un periodo di monitoraggio di oltre 1 anno);
- Durante l'intero periodo di monitoraggio la superficie piezometria ha oscillato tra -4,8m e -4,95m dal p.c.

Sulla base dei risultati del monitoraggio e considerato che dovrà essere lasciato un franco di m. 2.0 tra la quota dello scavo e la superficie piezometrica, il piano di coltivazione potrà avere una profondità massima rispetto al p.c. di 2.80m, come pure evidenziato negli elaborati progettuali.
